Dato: 20.08.2021
Dokumentnr: 115439n1
Prosjekt: 115439
Utarbeidet av: Stian Tovsen
Kontrollert av: Runar Larsen

Porsgrunn. Tidl. Heistad skole (Pans veg 3 og 5) Områdestabilitet

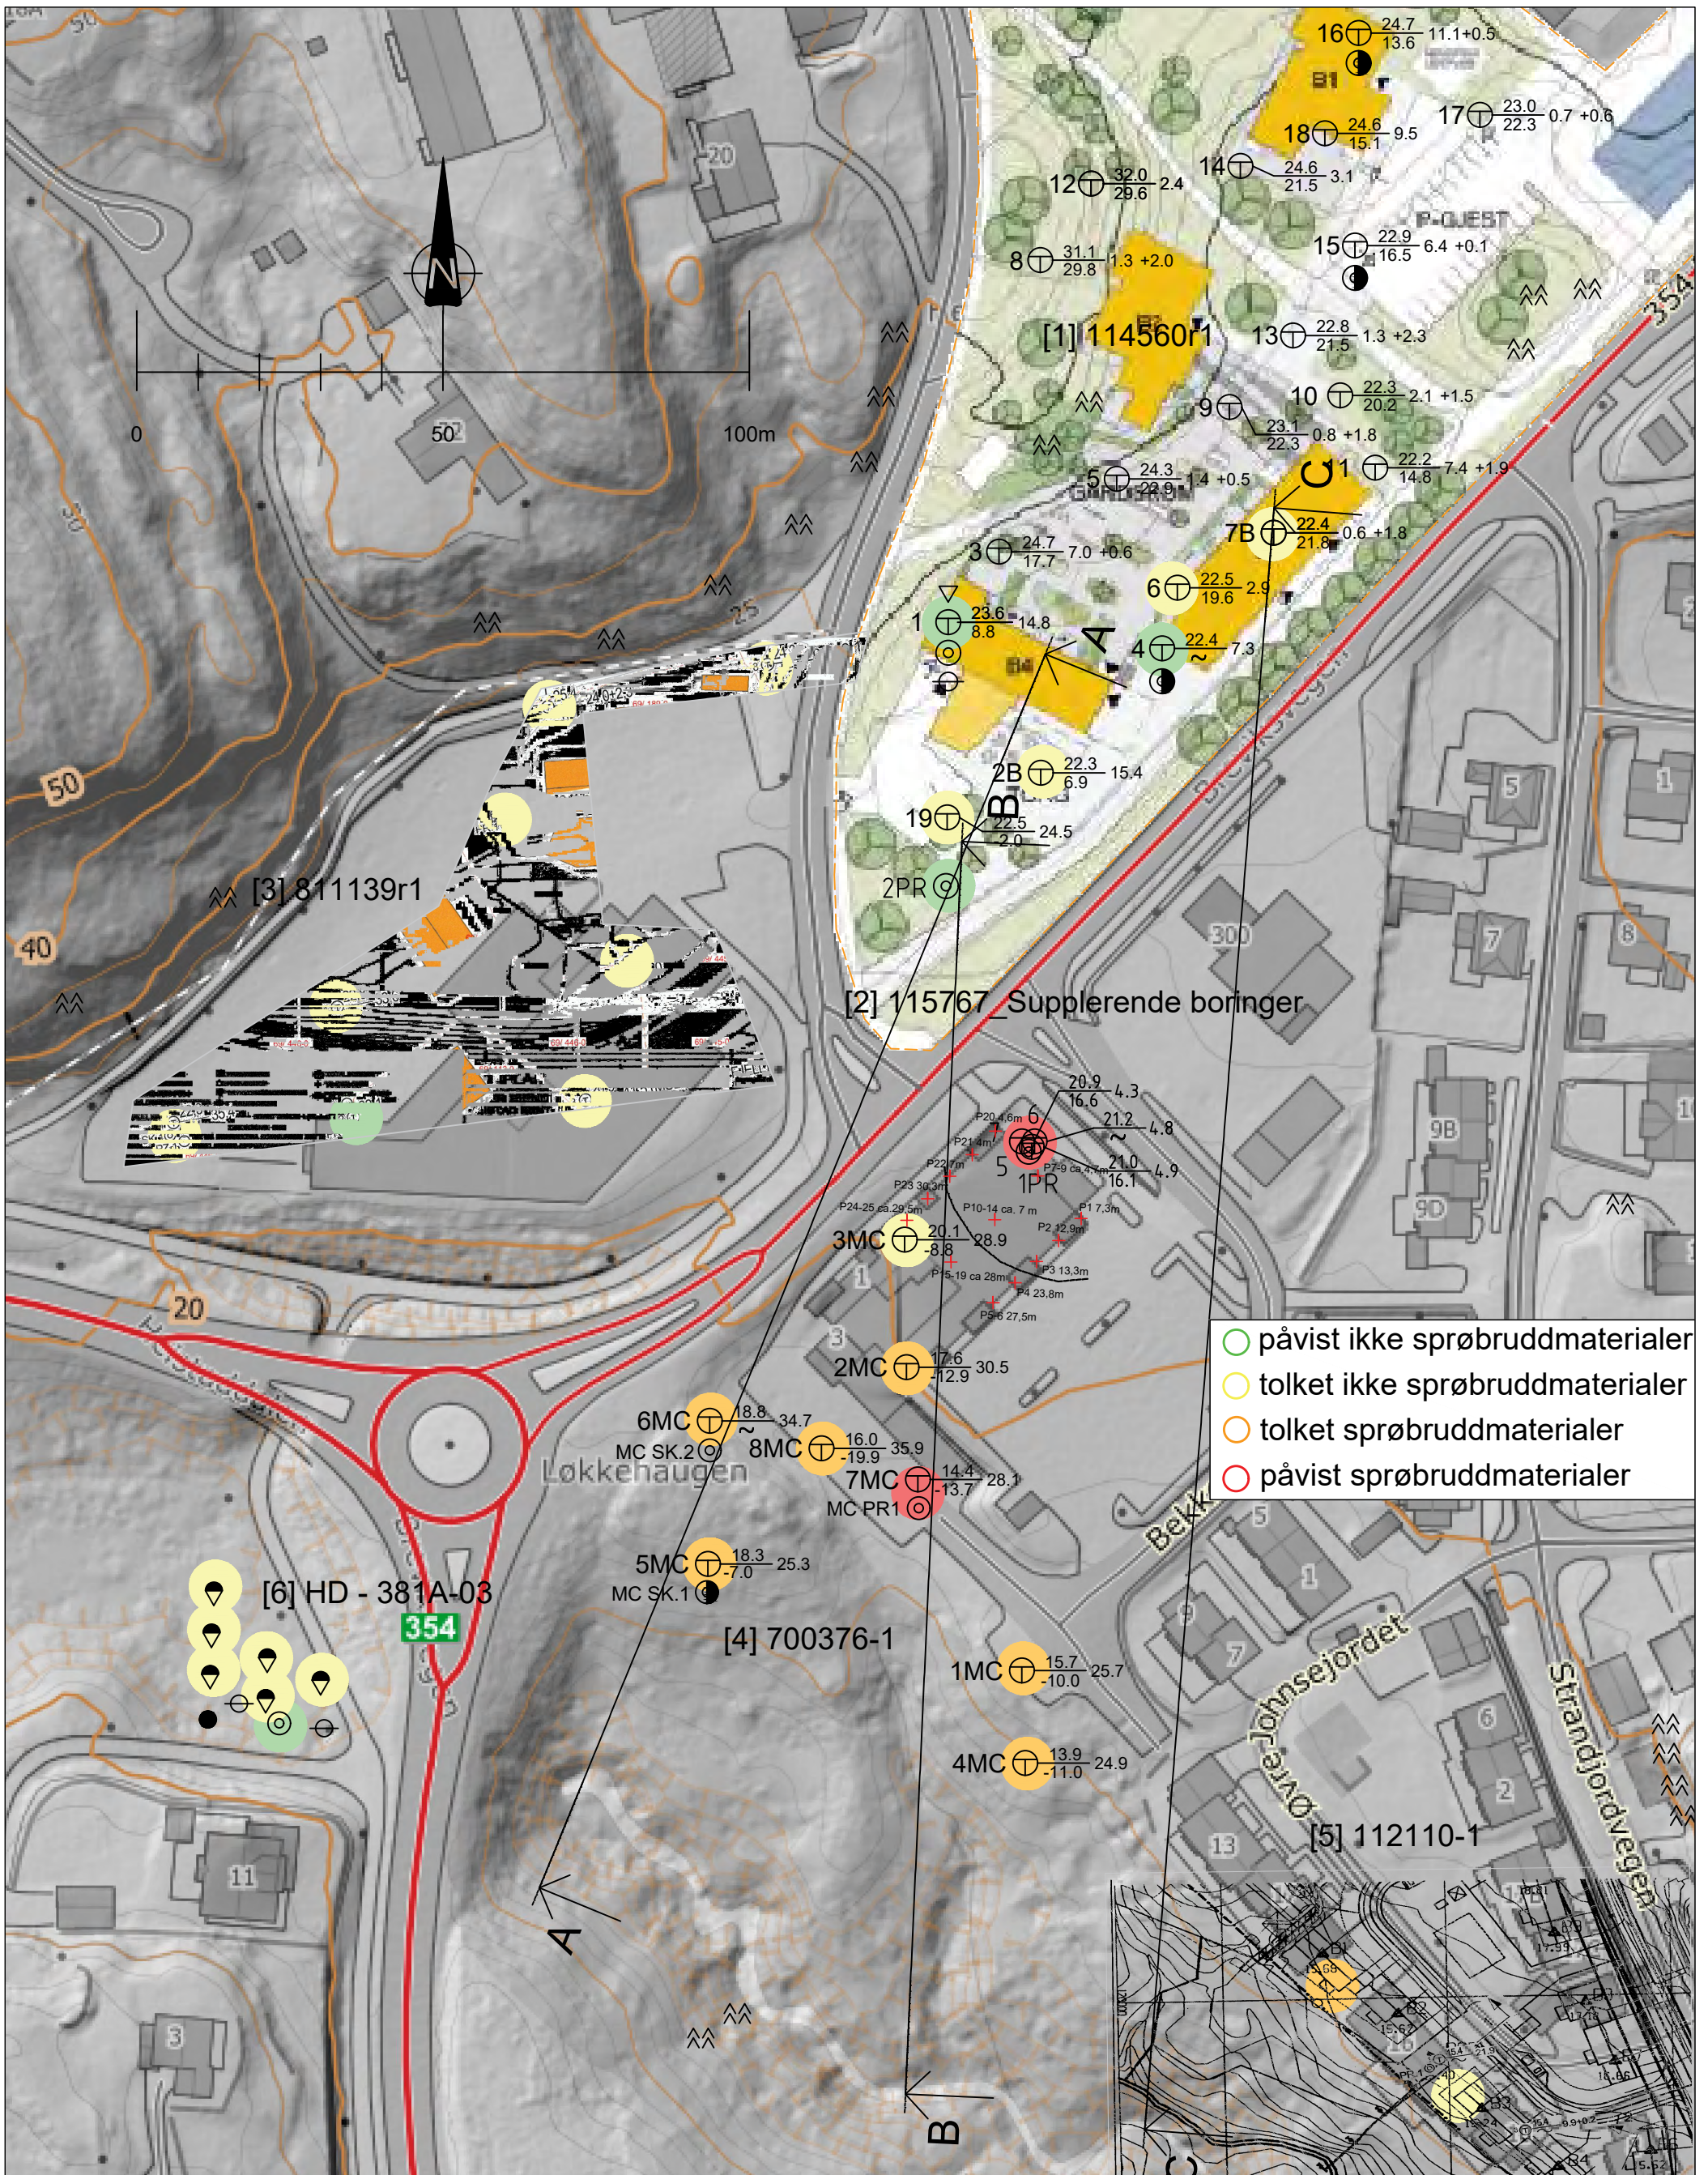
Dato	20.08.2021	Tegn.	ST	Kontr.	Rula
Målestokk	1 : 1000	Originalformat	A3		
Status	Tegning i notat				
Tegningsnummer	115439-2			Rev.	.

Figur 10 viser utklipp fra tegning -2, med skissering av kartlagt faresone.
