# Ulkestadelva og Stertelva

Kartlegging av erosjon og forslag til tiltak

Lerøy Midt - Lensvik settefisk -  
bistand elvemusling og erosjon

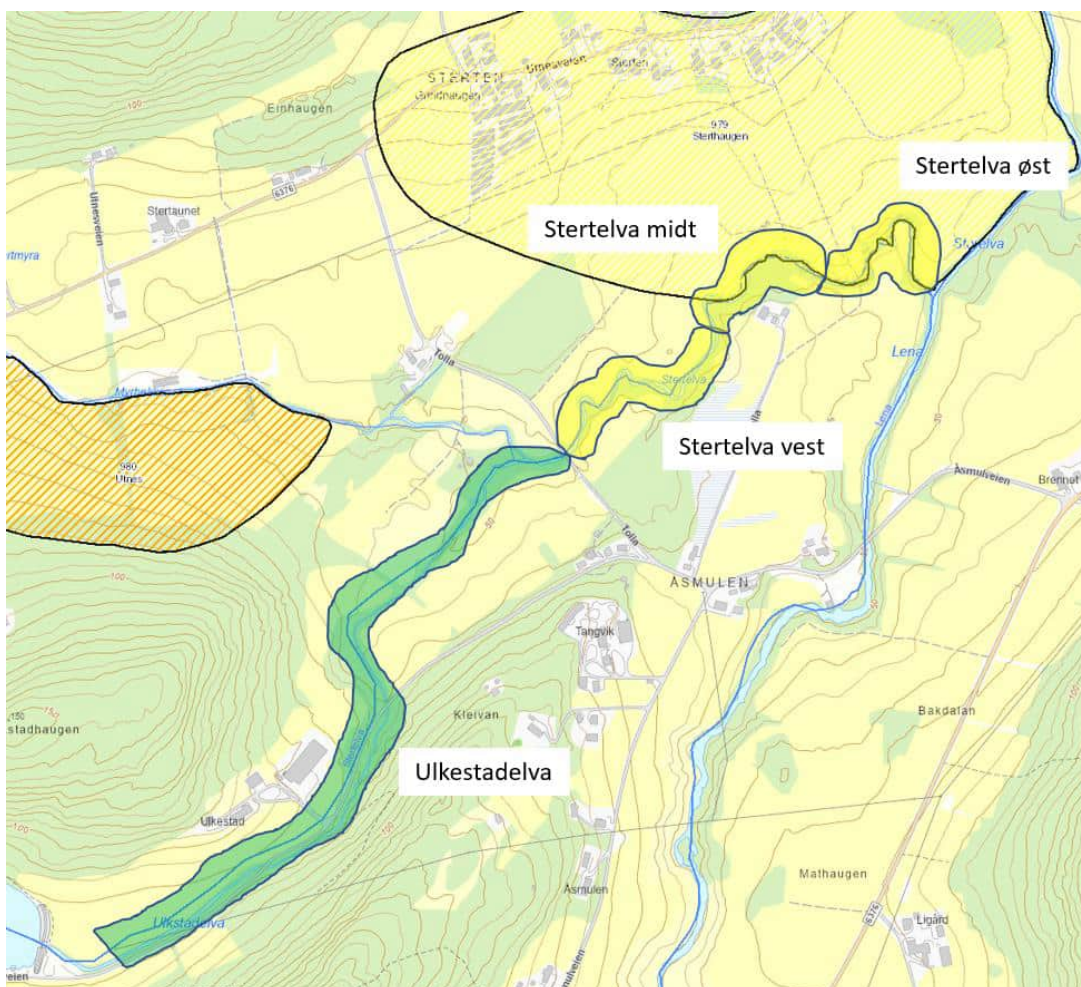
Figur 3-1: Oversiktskart over befarte områder. Utløpet fra Utnesvatnet ses sør-vest i bildet, mens kvikkleireområde 979 Sterthaugen er markert i gult nord-øst i bildet. Fargekoder henviser til observert «litt erosjon» (grønt) og «noe erosjon» (gult).

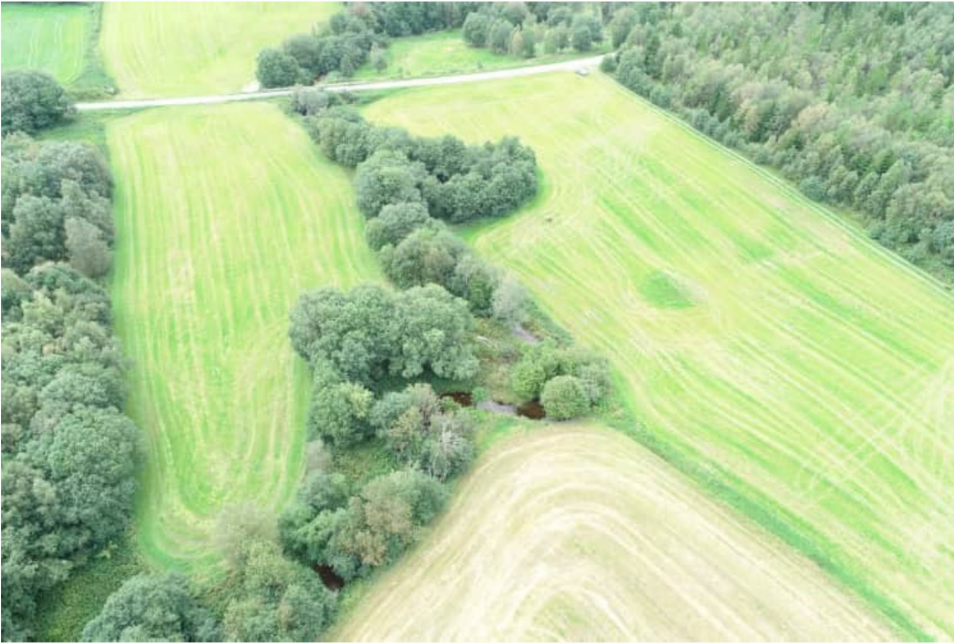
Figur 3-18: Oversiktsbilde fra drone, Stertelva vest.

Vestre del av Stertelva ble befart fra nordlig side og fra elva. Det pågår «noe erosjon» langs store deler av området. Erosjonskanter opp mot en meter høyer, stedvis med mye undergraving er synlige både på nord- og sørsiden, med noe større tydelighet i yttersvinger. Vegetasjon står på skakke uten å ha rettet seg betydelig opp, noe som tyder på raskere erosjonsprosesser enn i Ulkestadelva. Flere større trær har falt / er i ferd med å falle ut i elva.

Langs svingene i første (vestlige) del av området er det jevnt over noe erosjon. I området oppstrøms skråningen mot eiendom Tolla 1 er det lite erosjon grunnet stort strømmingstverrsnitt over flomslette. Ved skråningen mot eiendommen ses kraftige erosjonskanter, og det er sikret med stor stein. Graden av erosjon i området karakteriseres som «noe erosjon».

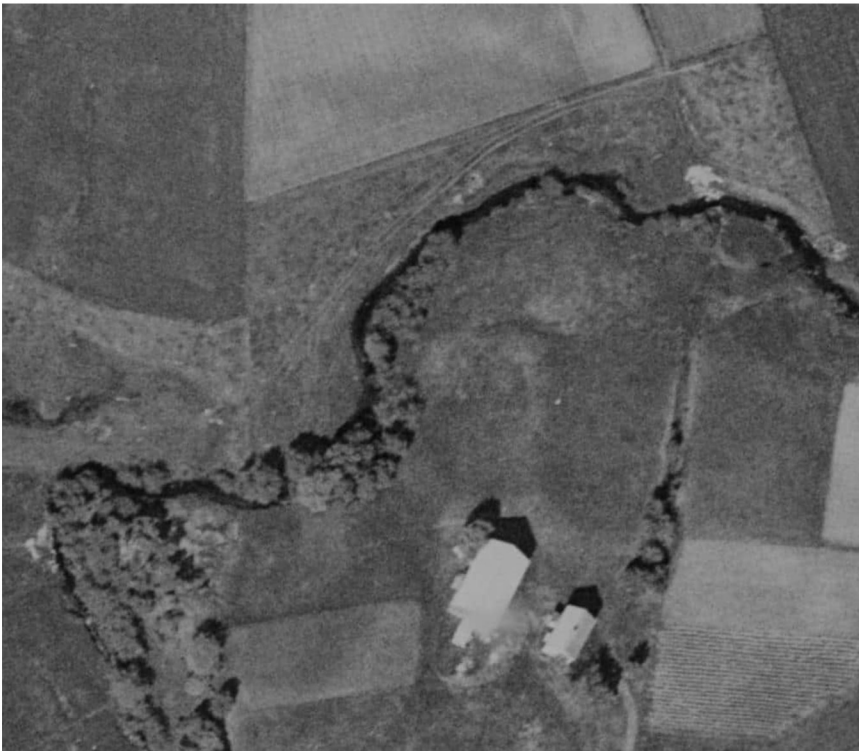
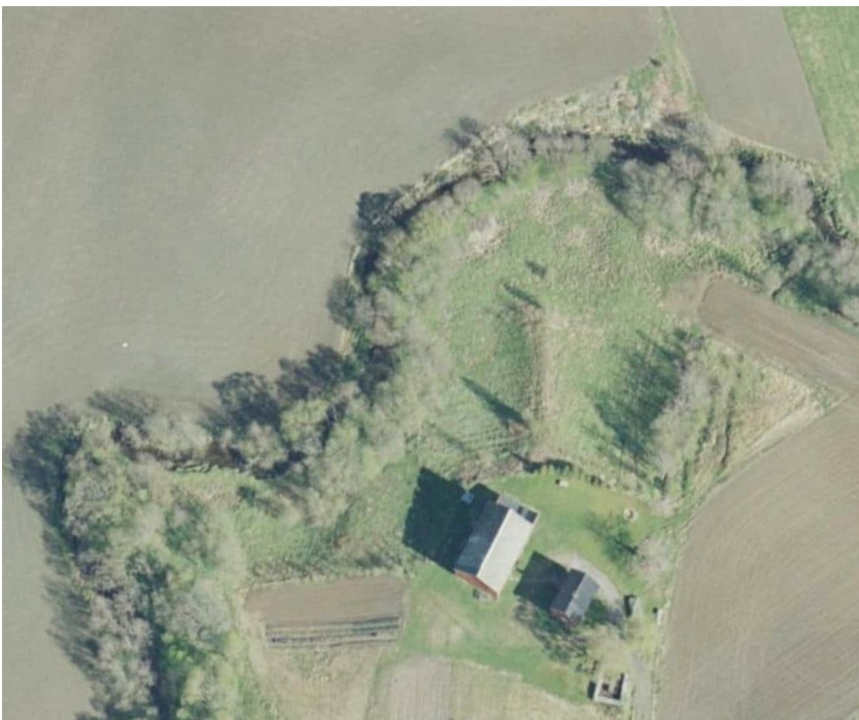
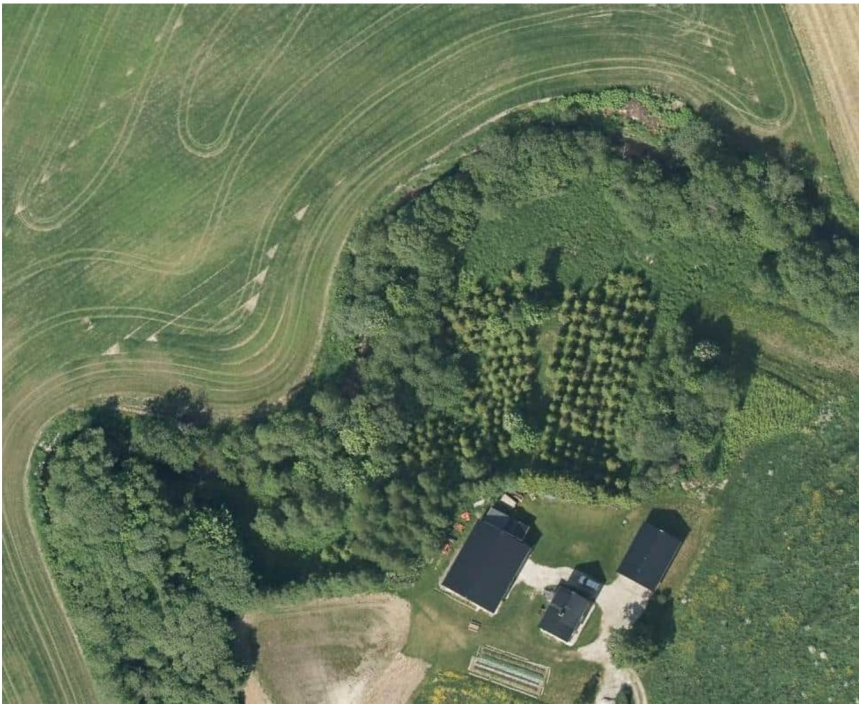
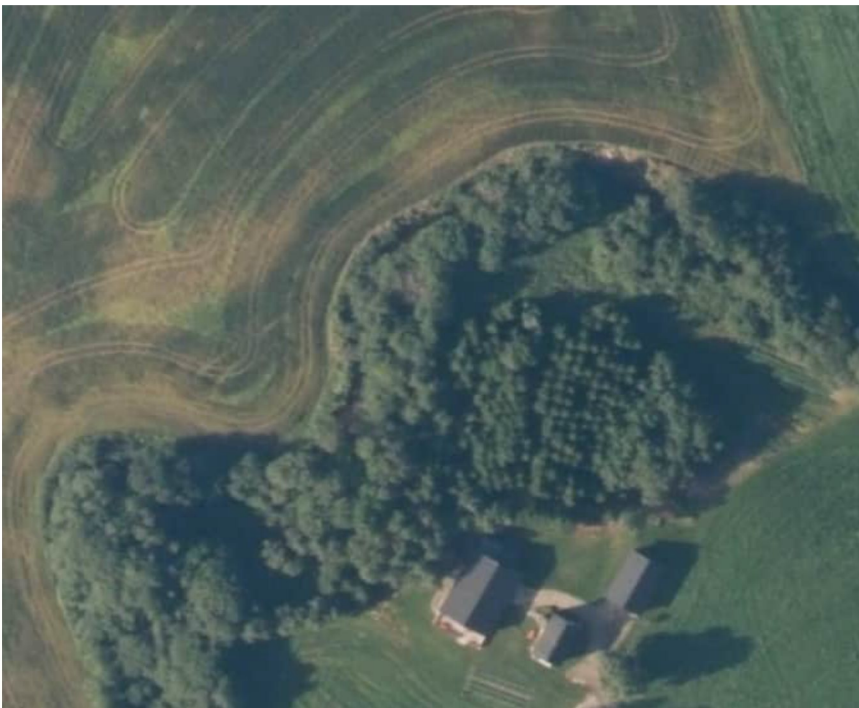
Det er foretatt en gjennomgang av flyfoto fra Norgebilder.no. Figur 3-28, Figur 3-29, Figur 3-30 og Figur 3-31 viser flyfoto fra henholdsvis 1967, 2005, 2015 og 2022. Generelt er det utfordrende å si noe om erosjonsraten grunnet bildekvalitet og gjengroing. I området i yttersving nord-øst i bildene synes skråningen å ha, som påpekt på befaring, opplevd utvasking og beveget seg noe mot nord inn mot kvikkleireområdet.

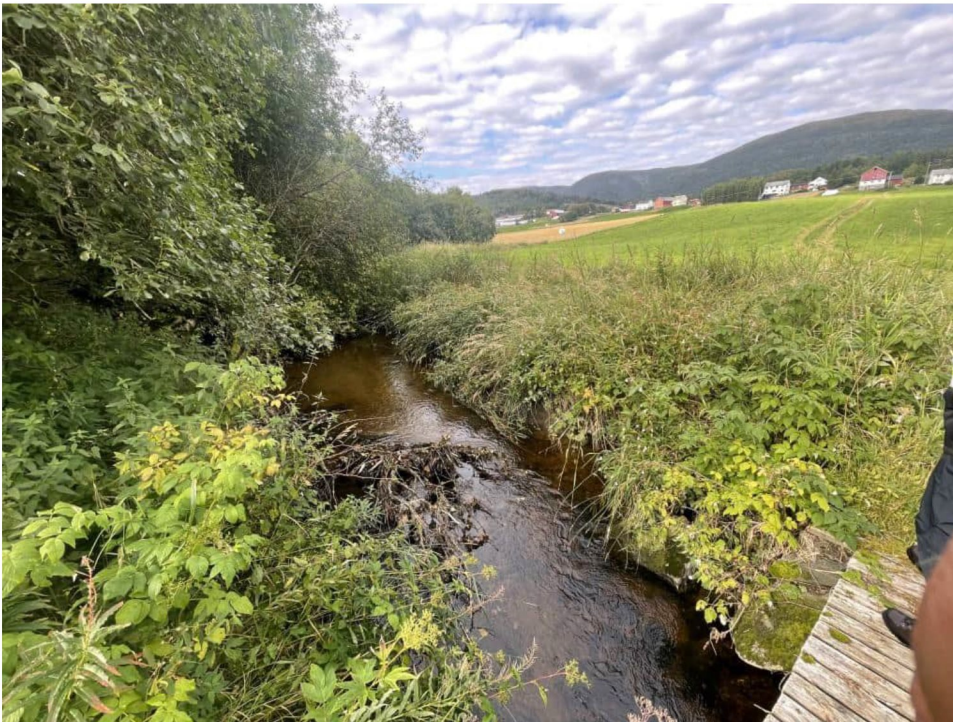
Figur 3-33: Punkt SØ2. Stertelva. Bilde tatt fra landbruksbru mod kvikkleireområdet i bakgrunnen.

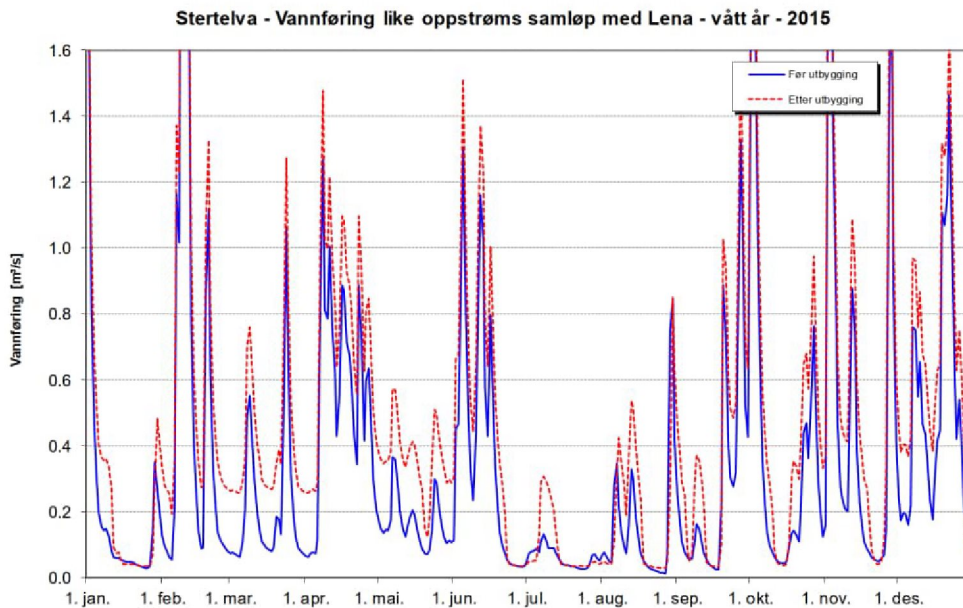
Figur 4-1: Utsnitt fra «hydrologisk skjema» (Sweco, 2021). Vått år (2015).

**Det vurderes som sannsynlig at flomtopper i Stertelva har økt noe som følge av overføringen fra Fjerdingsken, spesielt i våte år.** Økningens størrelse er begrenset, oftest i størrelsesordenen 0,2 m<sup>3</sup>/s iht. Figur 4-1. Dette kan utgjøre ca. 20 % økt vannføring ved større flomtopper.

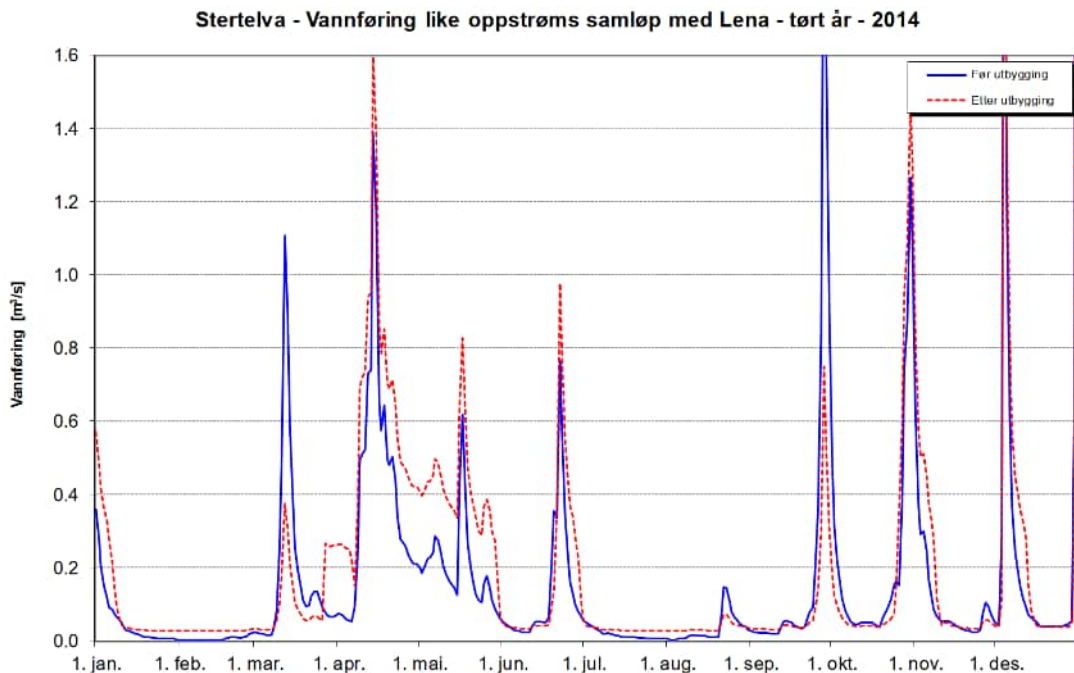
Figur 4-2: Utsnitt fra «hydrologisk skjema» (Sweco, 2021). Tørt år (2014).

I tørre perioder vil slipp av minstevannføring fra Fjerdingsken og Utnesvatnet sikre at vannføringen i Ulkestadelva/Stertelva ikke blir lavere enn ved naturlig tilstand. Figur 4-2 viser utsnitt fra Sweco (2021) for tørt år.

I et typisk tørt år sørger minstevannføringen for økt vannføring i tørkeperioden med mindre variasjoner i vannstanden. I et typisk vått år (Figur 4-1) er minstevannføringen sjeldnere i bruk, uten å redusere vannføringen sammenliknet med naturlig tilstand i betydelig grad.

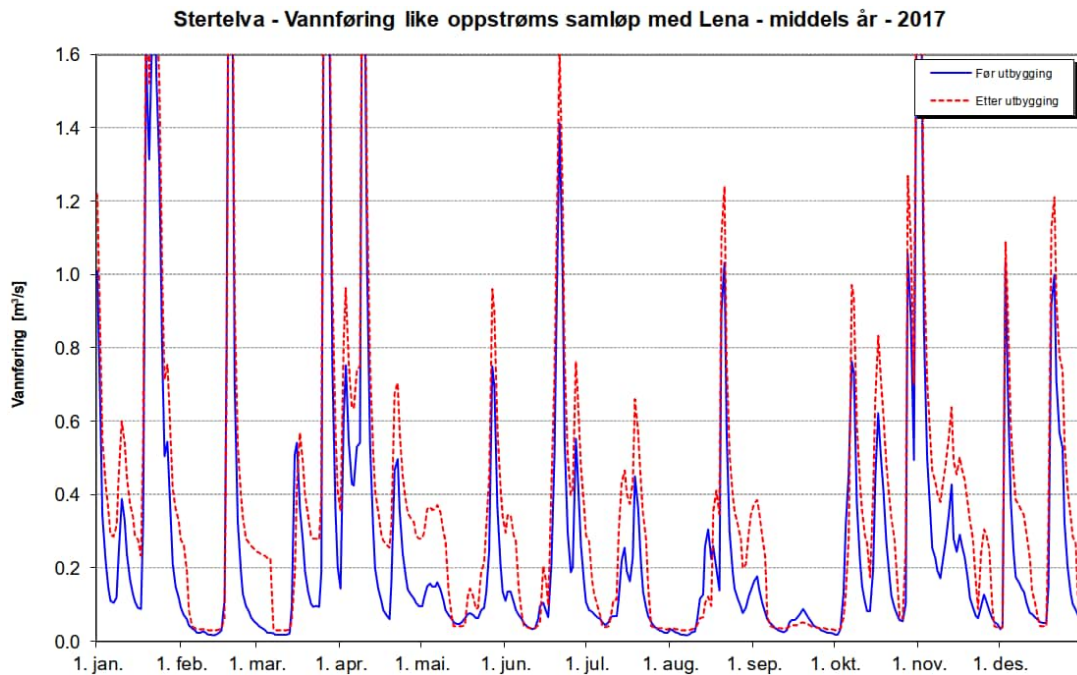
Figur 4-3: Utsnitt fra «hydrologisk skjema» (Sweco, 2021). Middels år (2017).

I et typisk normalt år (Figur 4-3) vil de fleste flomtopper også kunne forventes å øke, mens minste vannføring benyttes i kortere perioder uten å redusere vannføring i vassdraget i betydelig sammenliknet med naturlig situasjon.

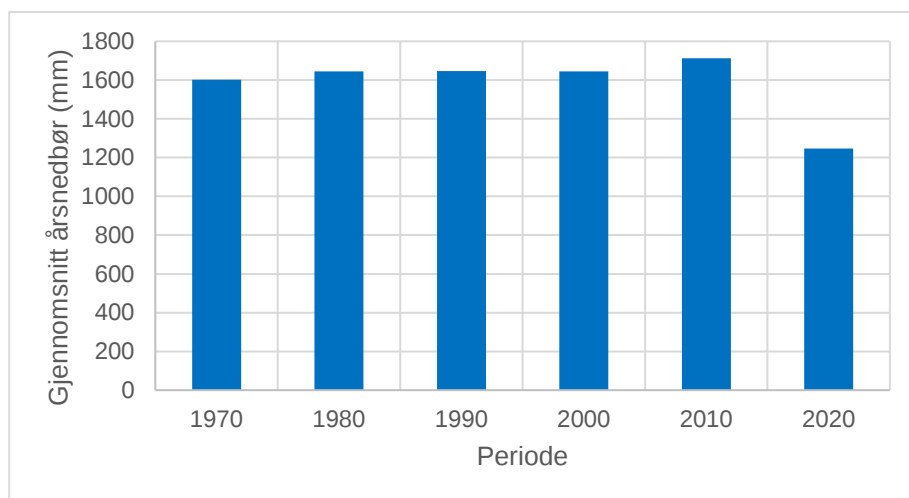
Figur 4-4: Gjennomsnittlig årsnedbør for 10-års perioder fra 1960 til 2020. Årstallene langs x-aksen referer til siste år i 10-års perioden. Data er hentet fra [www.senorge.no](http://www.senorge.no).

Figur 4-4 viser gjennomsnittlig nedbør for det aktuelle området i 10-års perioder siden 1960. Data er hentet fra SeNorge. Mellom 1960 og 2010 var det små variasjoner i nedbør mellom 10-årsperiodene, mens det mellom 2010 og 2020 var betydelig mindre nedbør – fra rundt 1600 mm i foregående perioder til i overkant av 1200 mm i aktuell periode.

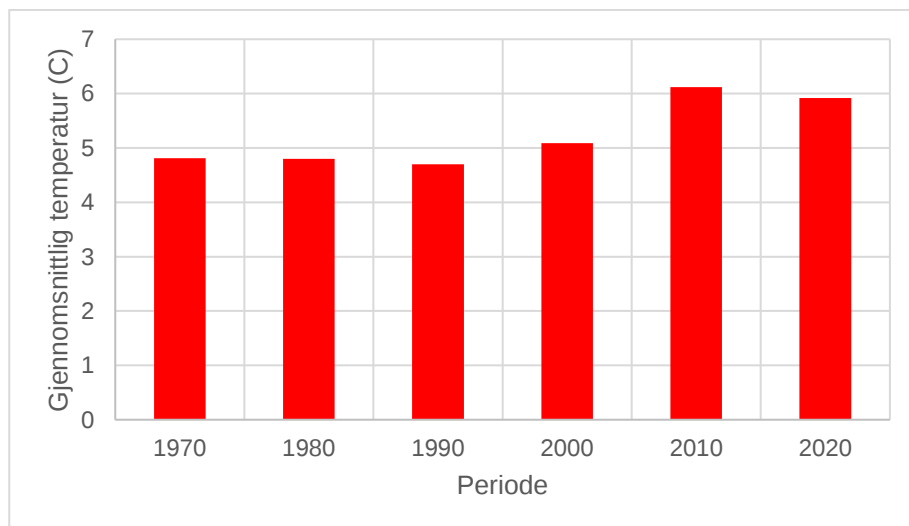
Figur 4-5: Gjennomsnittlig temperatur for 10-års perioder fra 1960 til 2020. Årstallene langs x-aksen referer til siste år i 10-års perioden. Data er hentet fra [www.senorge.no](http://www.senorge.no).

Figur 4-5 viser gjennomsnittstemperatur for tilsvarende 10-årsperioder. Siden 1990 ses det en generell økning i gjennomsnittstemperatur. Forskjellen mellom 1980-1990 og 2000-2010 er på nesten 1,4 grader.

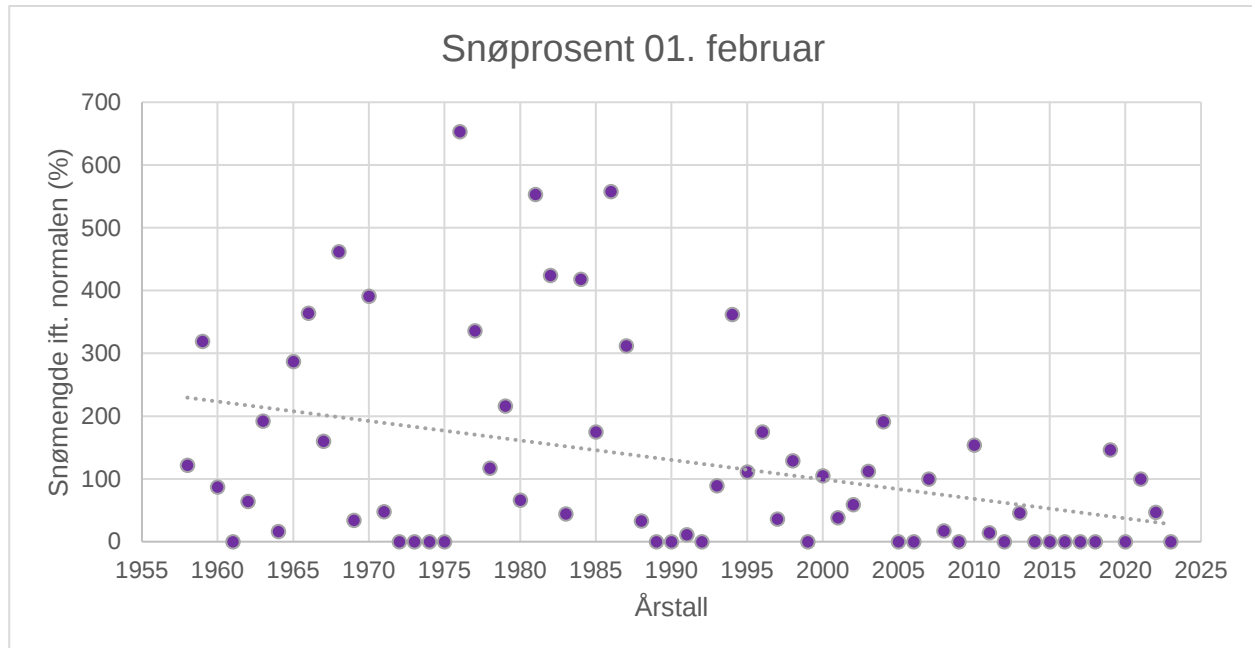
Figur 4-6: Snømengde som prosent av normalen for alle år 1978-2023. Lineær trendlinje. Data er hentet fra [www.senorge.no](http://www.senorge.no).

Figur 4-6 viser snømengde som prosent av normalen den 1. februar for hvert av årene 1958-2023. Det har vært en klar nedadgående trend, godt korrelert med nevnte observasjoner rundt temperatur og nedbør. Antall år uten snødekke har økt betraktelig, og antall år med mye snø har sunket tilsvarende.

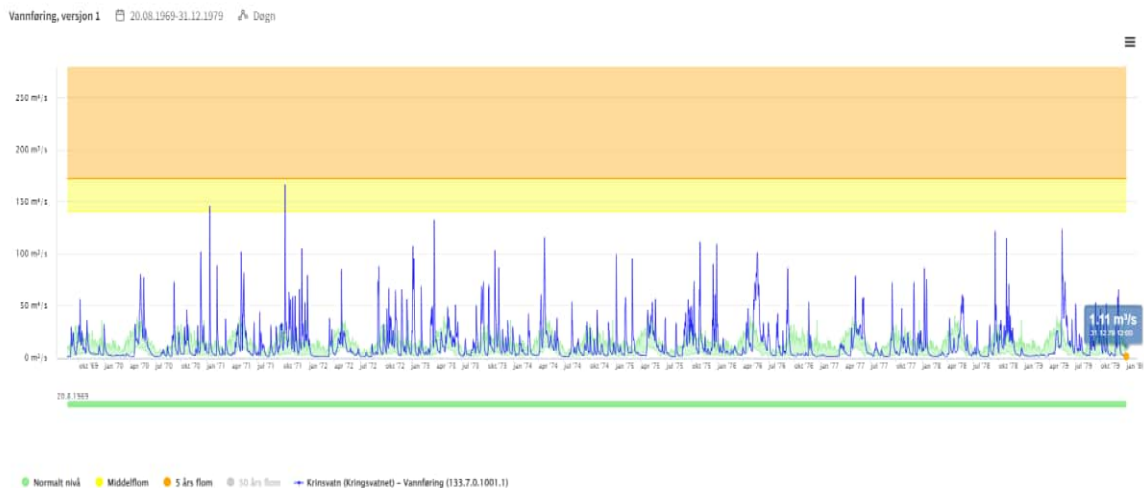
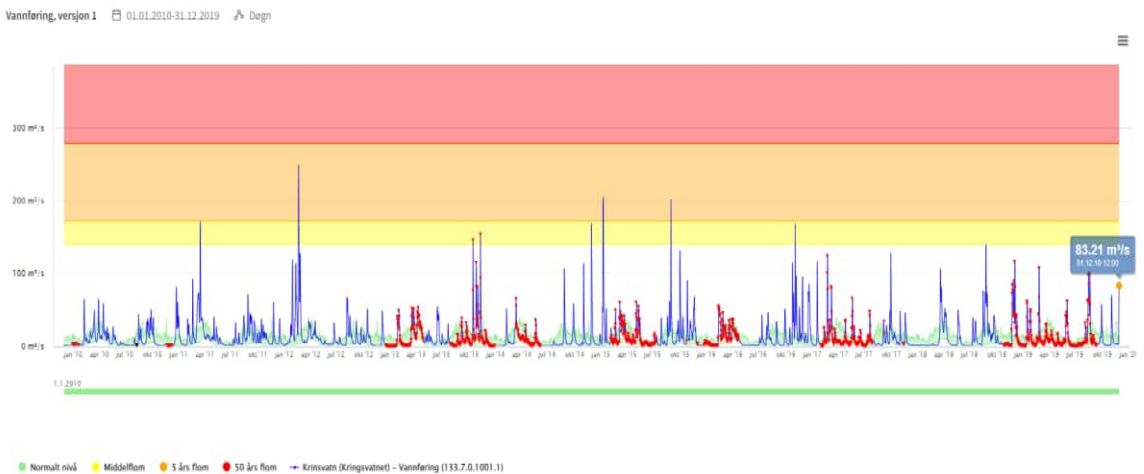
Figur 4-7 og Figur 4-8 viser vannføring ved 133.7 Krinsvatn i henholdsvis perioden 1970-1980 og 2010-2020. Det observeres en tydelig økning i antallet større flomhendelser.

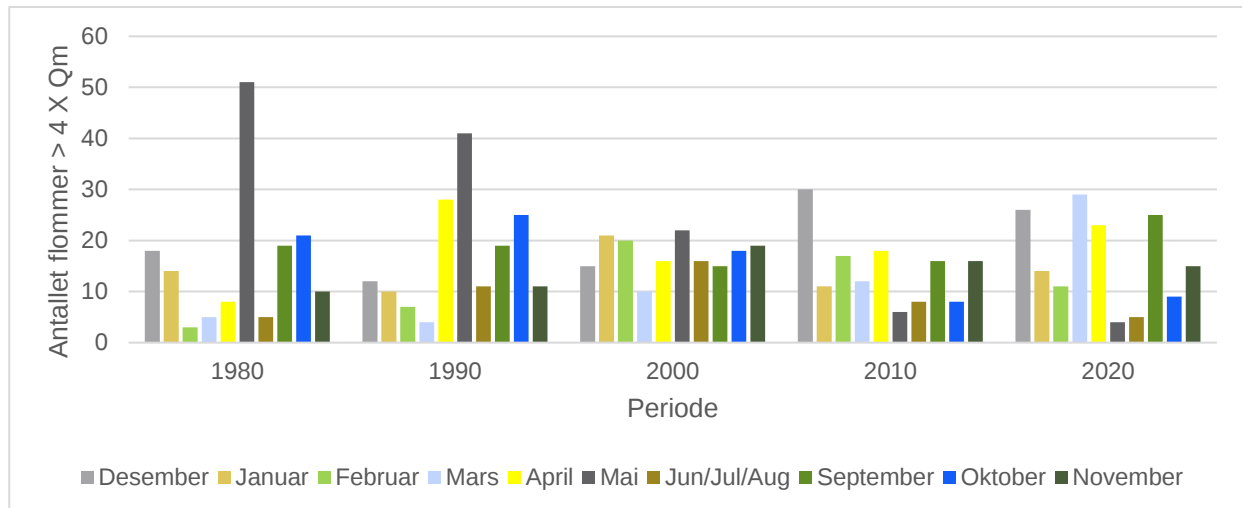
Figur 4-9: Flomhendelser større enn  $4 \times Q_M$  ( $51 \text{ m}^3/\text{s}$ ) ved 133.7 Krinsvatn. Antallet hendelser er fordelt på måneder.

Figur 4-9 viser antallet døgn med vannføring større enn fire ganger middelvannføring ( $51 \text{ m}^3/\text{s}$ ) ved 133.7 Krinsvatn fordelt på perioder 10-års perioder og måneder.  $4 \times Q_M$  tilsvarer ca. 30 % av fem-årsflom. Antallet døgn med høy vannføring i vintermånedene desember, januar og februar har økt, spesielt i desember. Høy vannføring ifm. snøsmelting som tidligere kom i mai er kraftig redusert og har i stedet fordelt seg på mars og april.

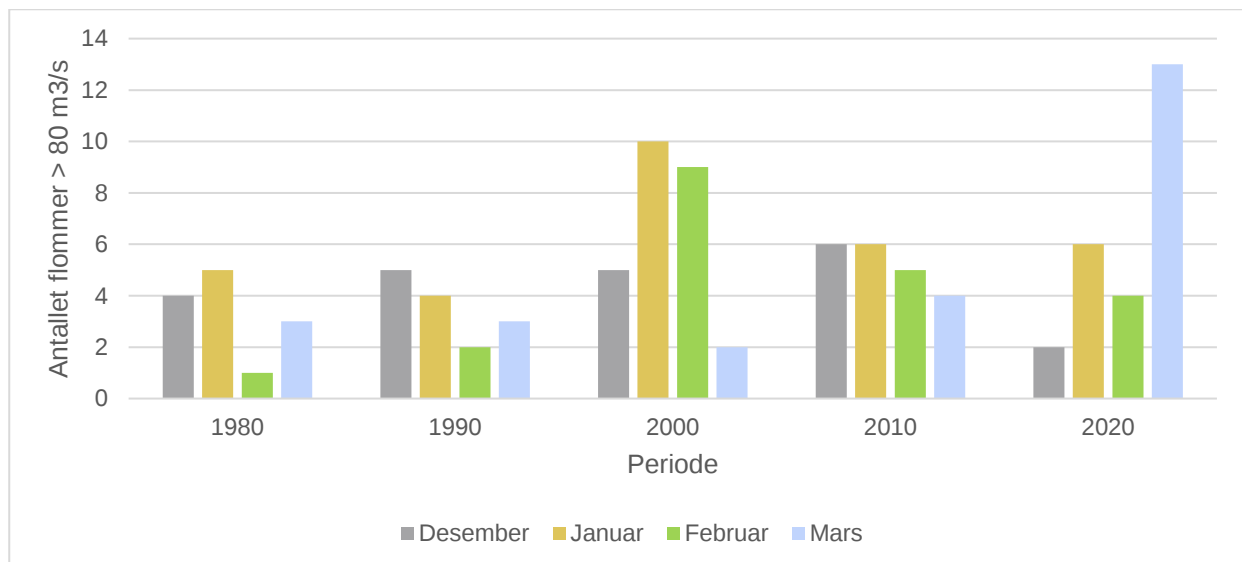
Figur 4-10: Flomhendelser større enn  $80 \text{ m}^3/\text{s}$  ved 133.7 Krinsvatn. Antallet hendelser er fordelt på månedene desember, januar, februar og mars.

Figur 4-10 viser antallet større flomhendelser med vannføring over  $80 \text{ m}^3/\text{s}$  ved 133.7 Krinsvatn fordelt på 10-års perioder og måneder. Merk at større flomhendelser kun forekom i månedene desember-mars. Antallet større flomhendelser har økt betydelig siden 1990. Totalt antall flomhendelser er på henholdsvis 13, 14, 26, 21 og 25 for de respektive periodene. Merk at antallet flomhendelser var høyt i 2010-2020, til tross for betydelig mindre total nedbør (Figur 4-4).

**Det vurderes som sannsynlig at vannføring ved målestasjon 133.7 Krinsvatn, og dermed også i Ulkestadelva/Stertelva, er blitt høyere gjennom månedene desember-april fra 1990 og frem til i dag. Samtidig har antallet større flomhendelser økt betraktelig. Det er sannsynlig at dette er en medvirkende årsak til økt grad av erosjon.**
