# Kjølberget vindkraftverk

## Fotodokumentasjon anlegg i drift

Dokumentdato: 4.07.2022

Dette dokumentet er utarbeidet etter krav fra NVE og er en del av sluttdokumentasjon for Kjølberget vindkraftverk som dokumenterer at anlegget er bygget i tråd med konsesjon, godkjente planer og vedtak.

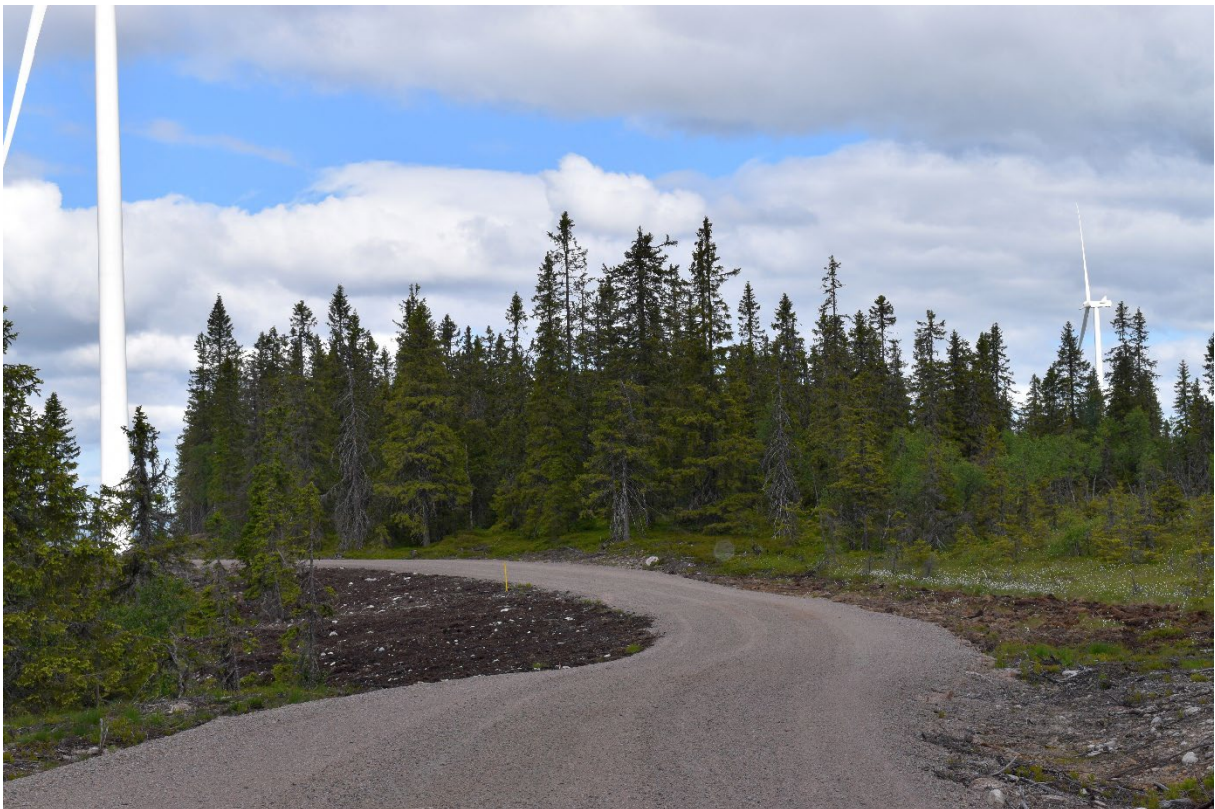
*Figur 25. Vegparti mellom T4 og T5. Kryssing av myr.*

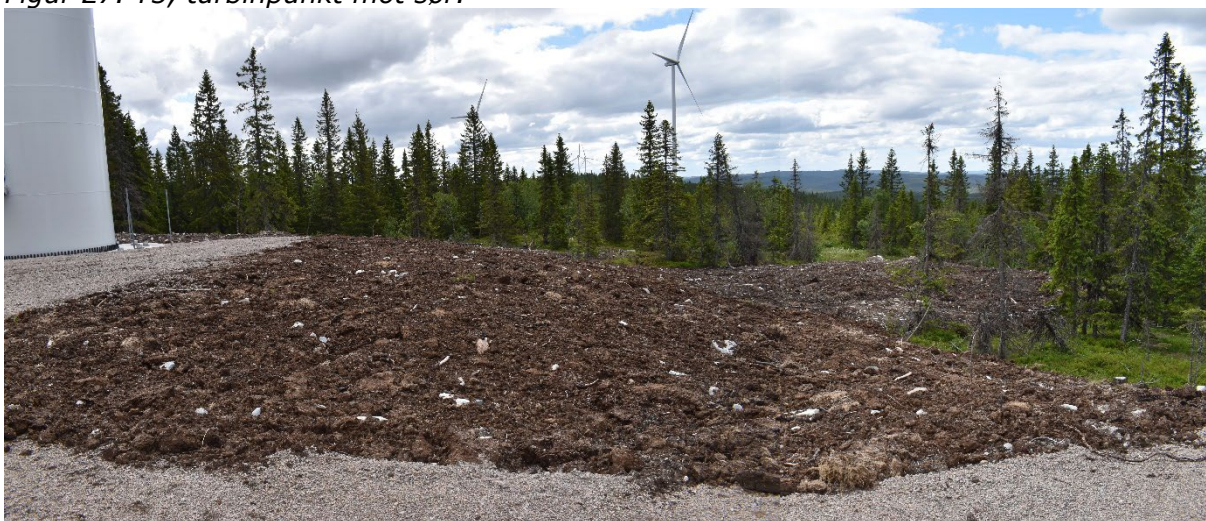
*Figur 28. T5, turbinpunkt med deponi overskuddsmasser (panorama).*

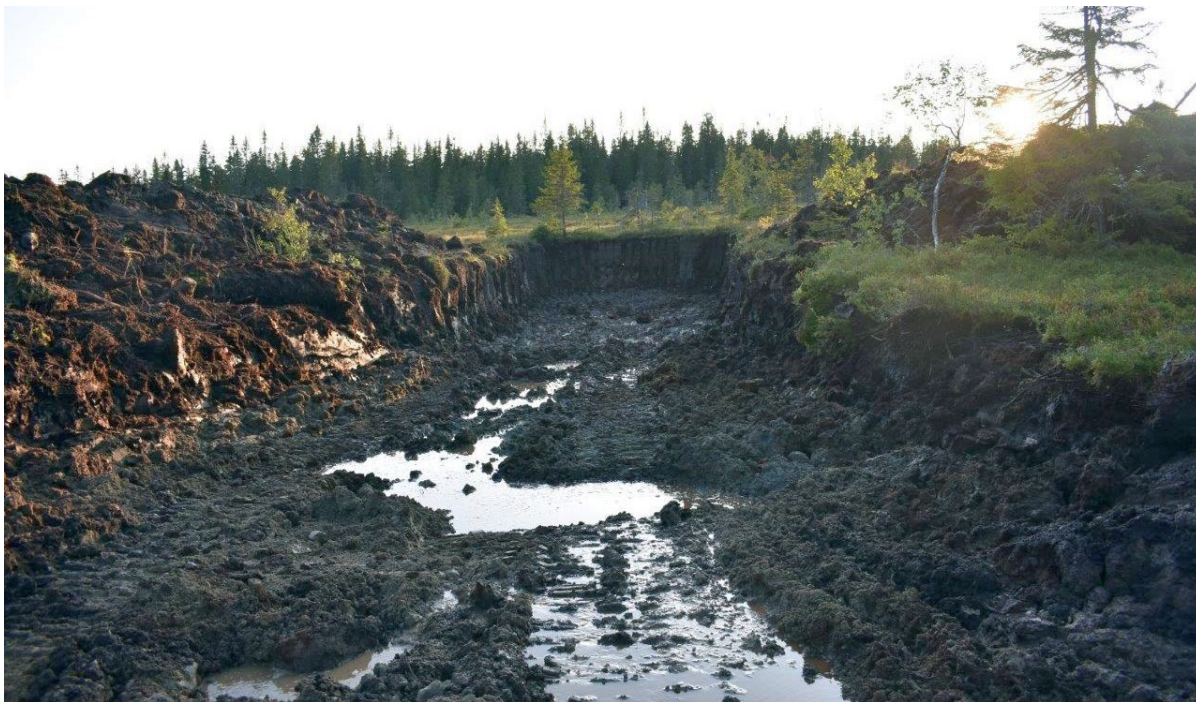
*Figur 33. Myrkryssing mellom T5 og T6. Utgraving av myr i anleggsperioden. Ved etablering av vegens fundament ble "trauet" fylt med grov stein. Mot toppen av fundamentet ble det benyttet en gradvis avtakende steinstørrelse.*

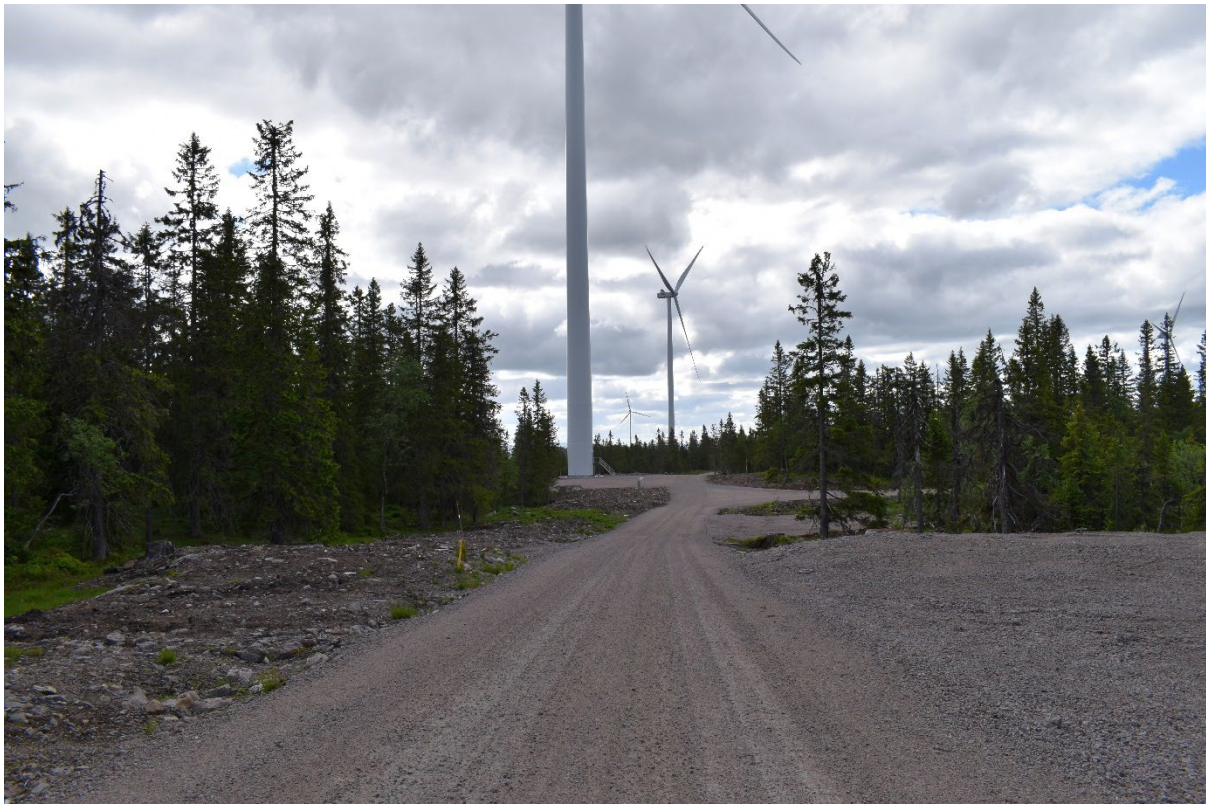
*Figur 34. T6, vegparti inn mot turbinpunkt med hjelpekranplasser. Grantrærne på høyre side av vegen og mellom de to kranplassene er eksempel på igjensetting av trær langs veg for å bryte opp den visuelle effekten av ryddebeltet ved byggeområdene.*

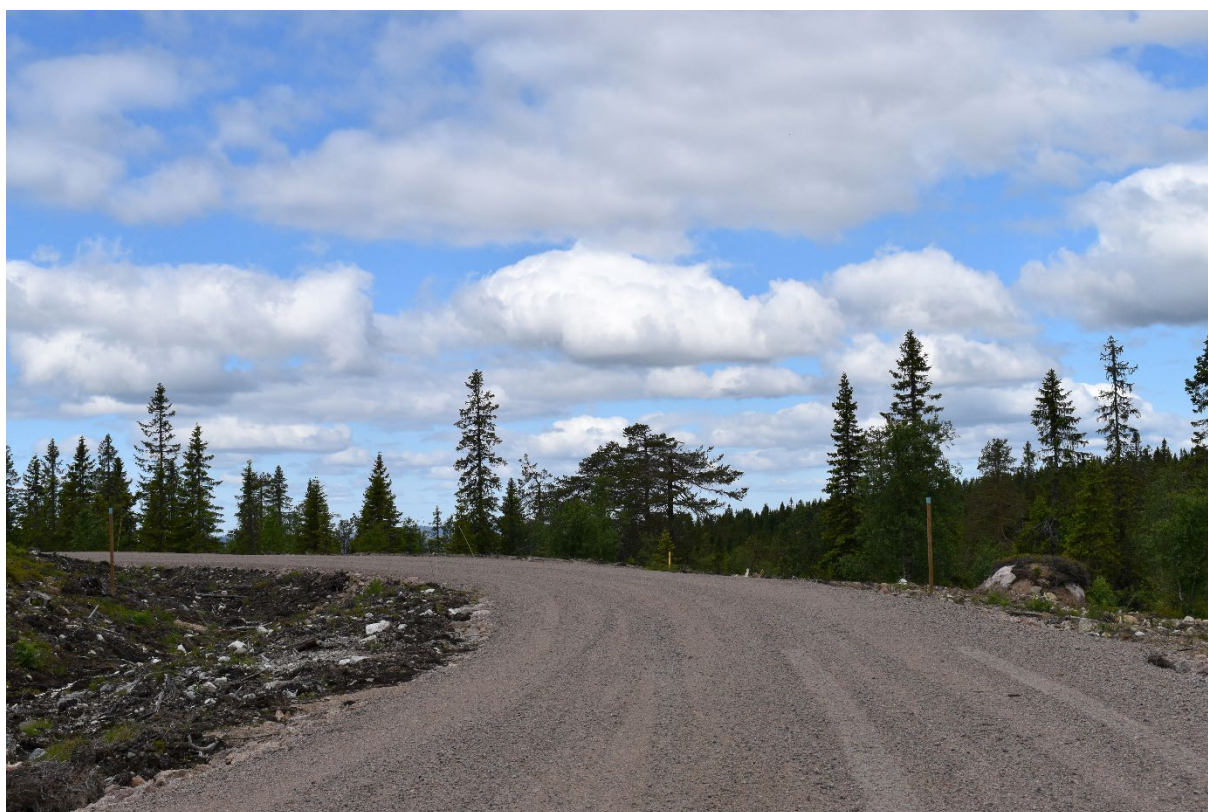
*Figur 48. Vegparti mellom T9 og T7, med merking for kryssing av Finnskogleden.*

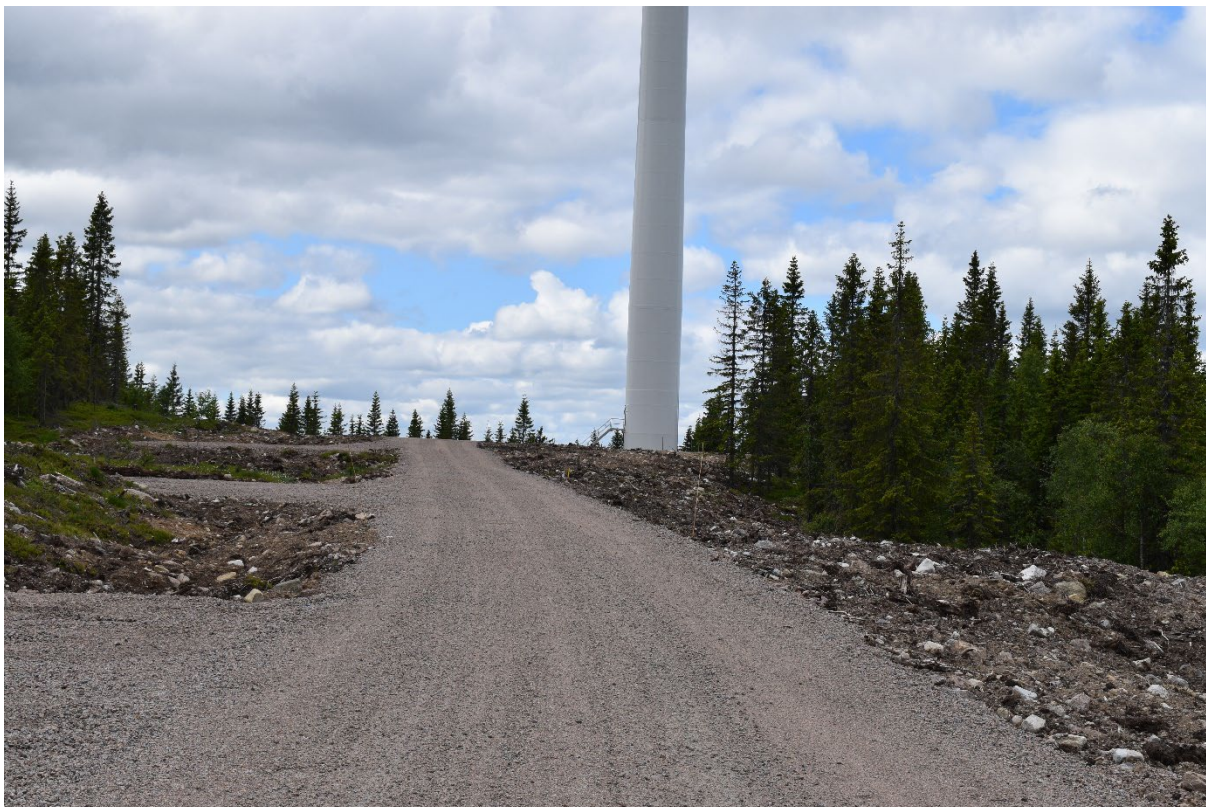
*Figur 51. T9, hjelpekranplasser og vegparti fram mot turbinpunkt.*

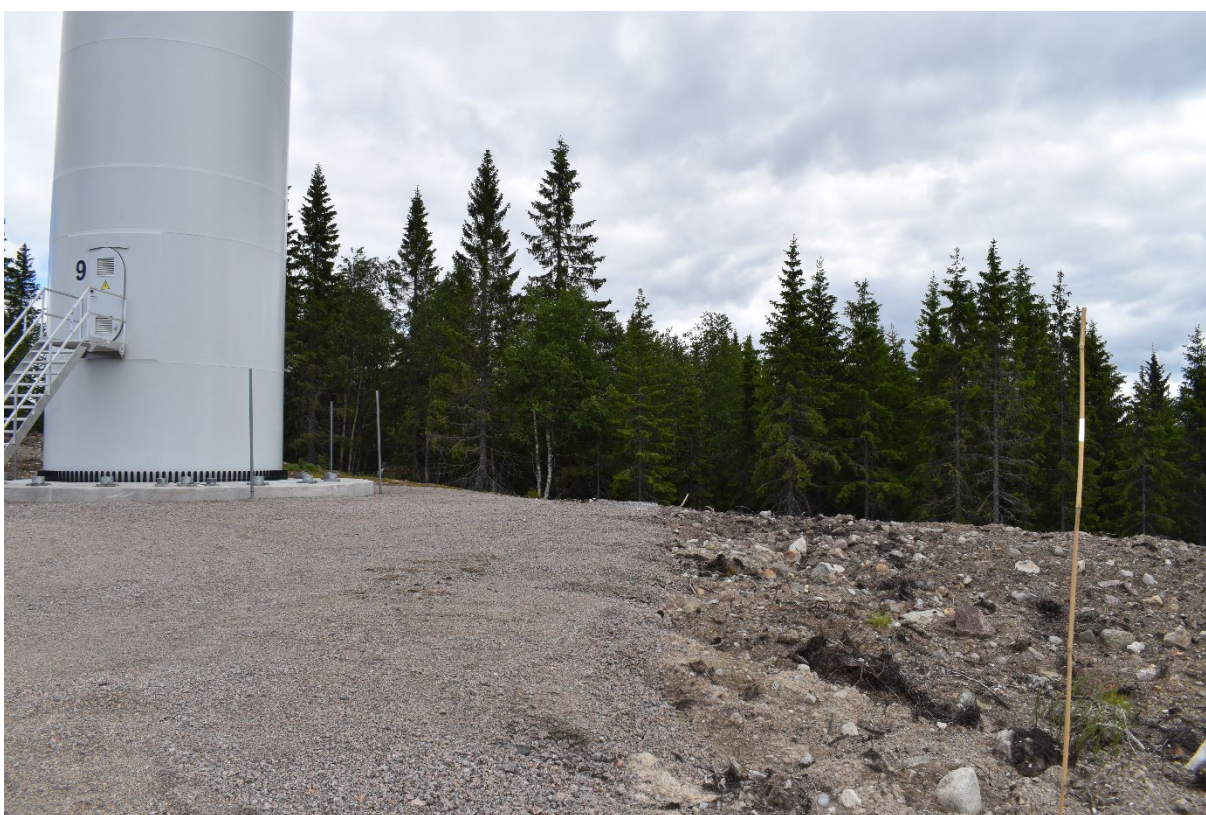
*Figur 52. T9, turbinpunkt sørside.*

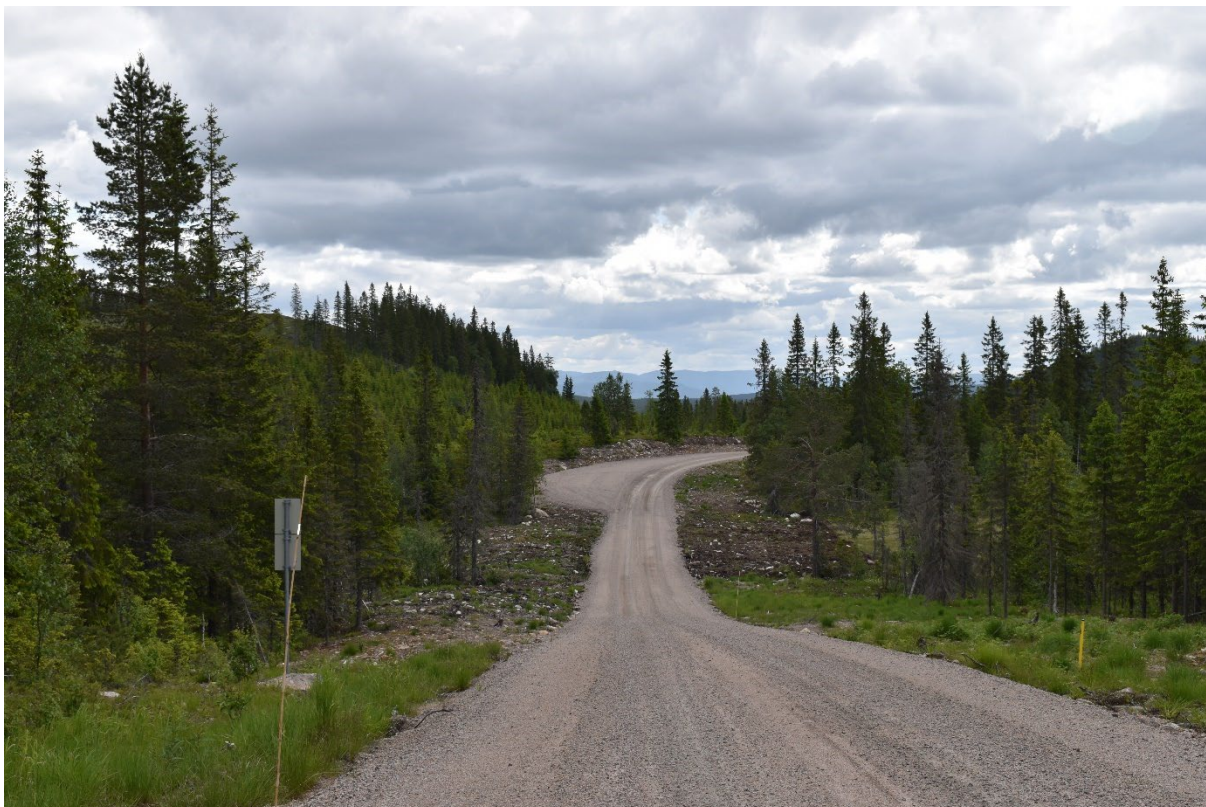
*Figur 53. Vegparti mellom T9 og servicebygg.*

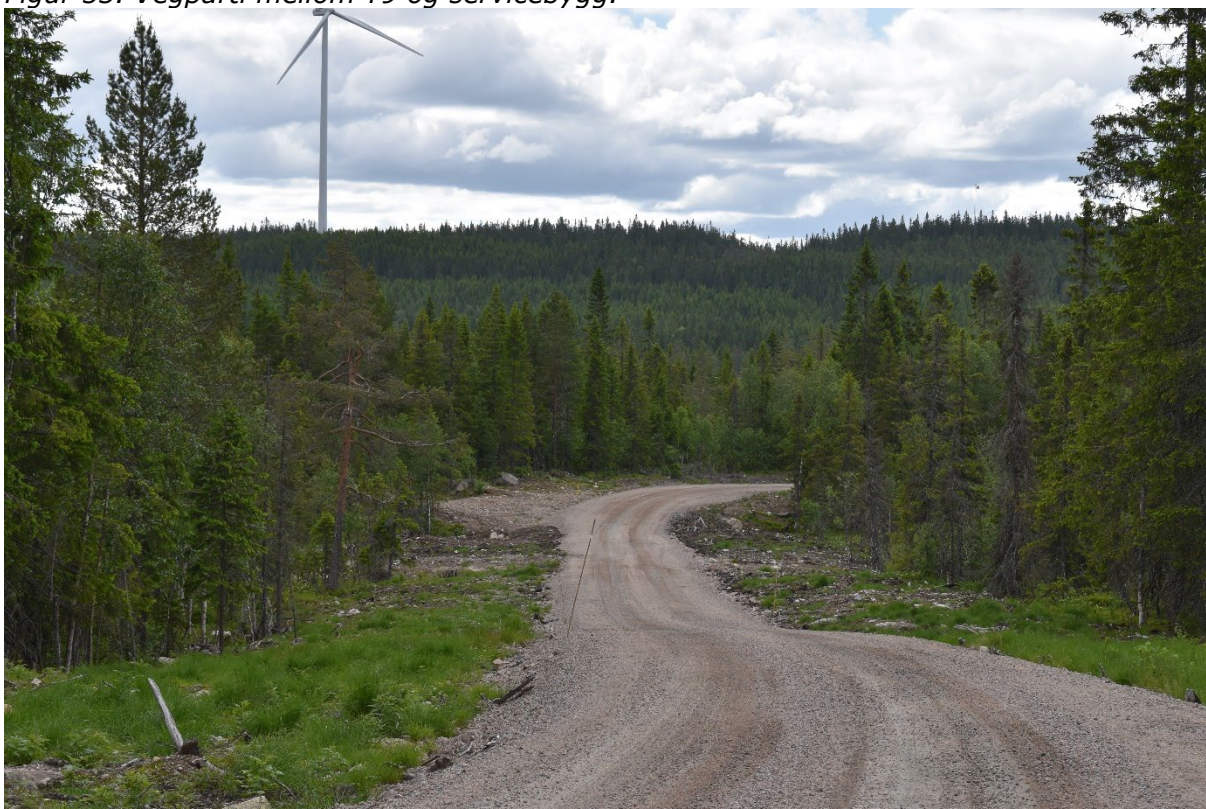
*Figur 54. Vegparti mellom T9 og servicebygg.*

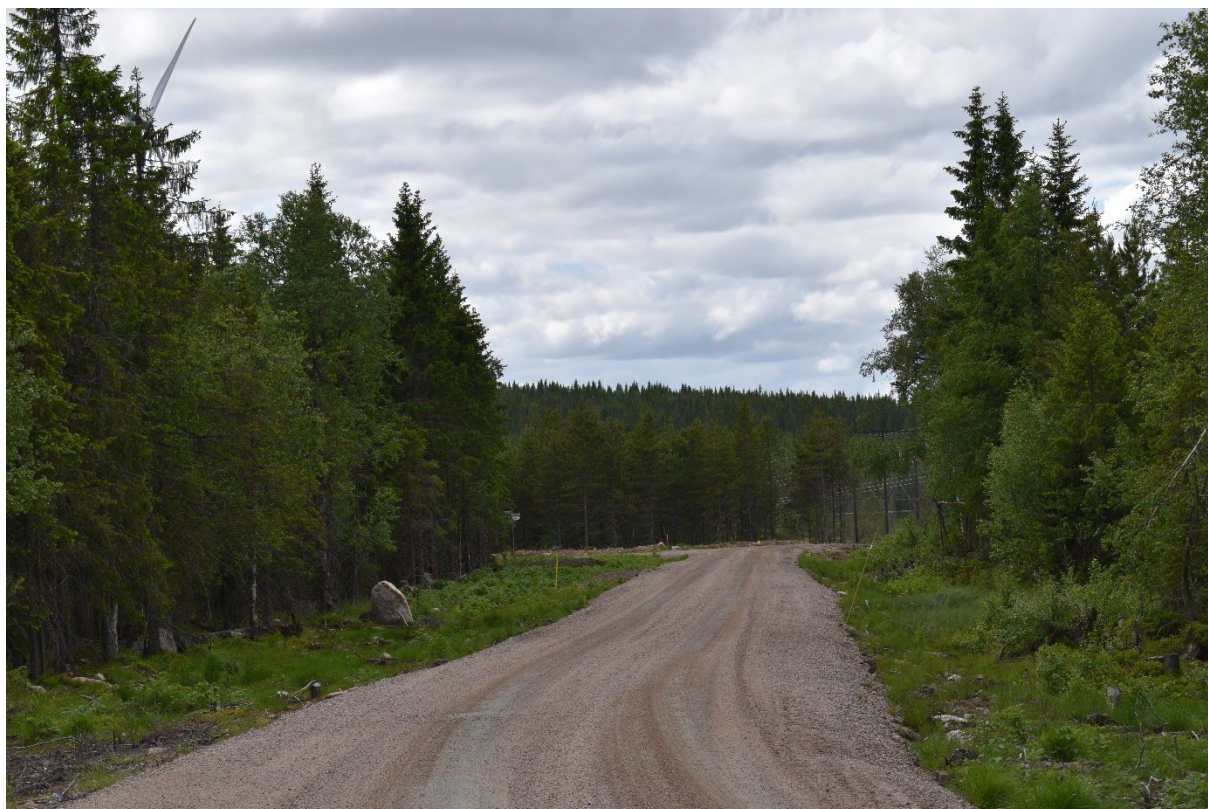
*Figur 55. Vegparti mellom T9 og servicebygg.*

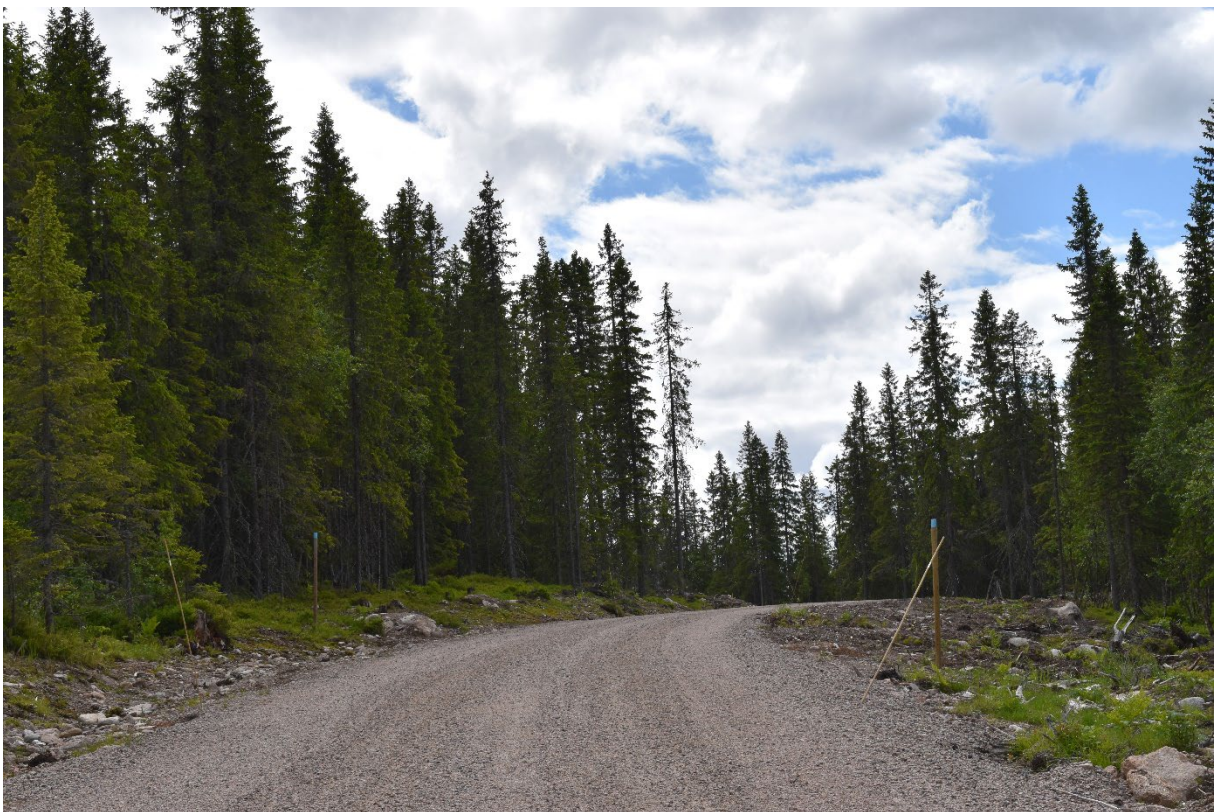
*Figur 58. Vegparti mellom T10 og massetak. Trestolper med blå topp på hver side av vegen angir kryssing av Finnskogleden.*

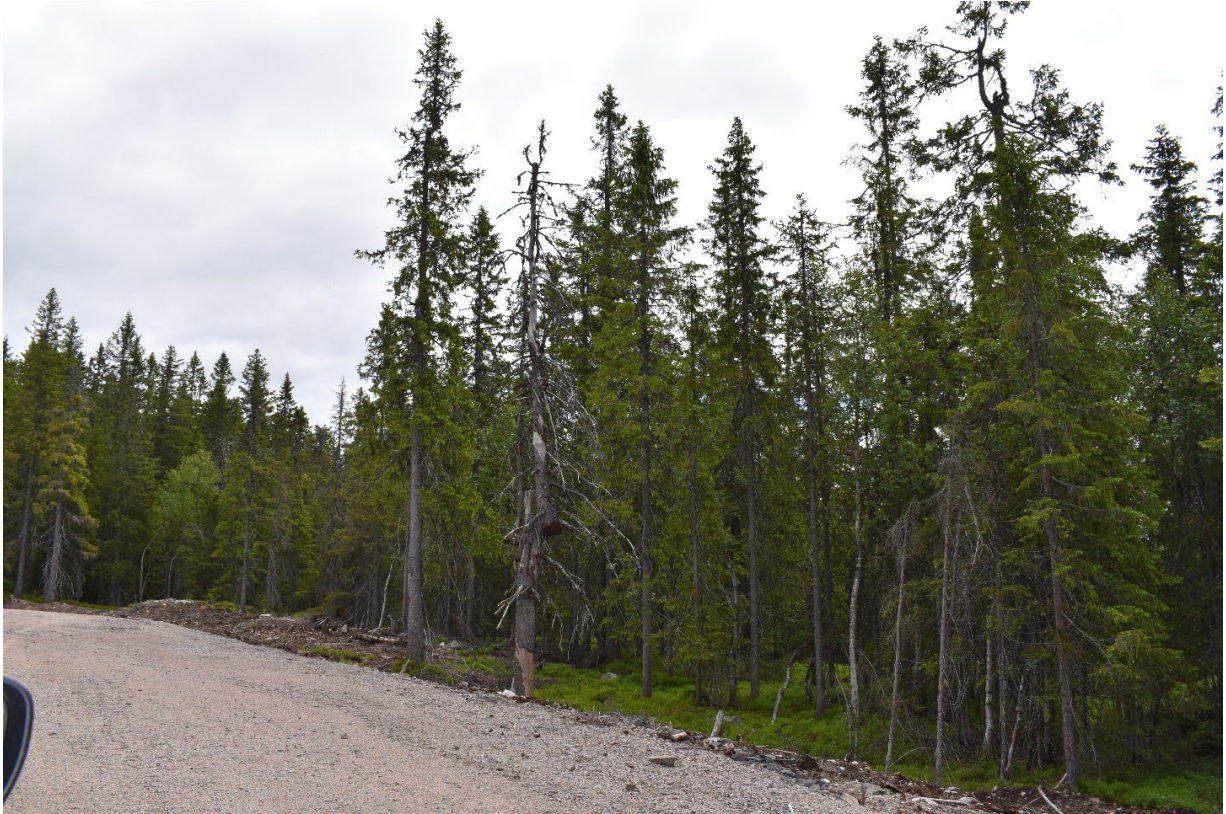
*Figur 59. Vegparti mellom T10 og massetak, gammelt dødt tre er bevart langs vegen.*

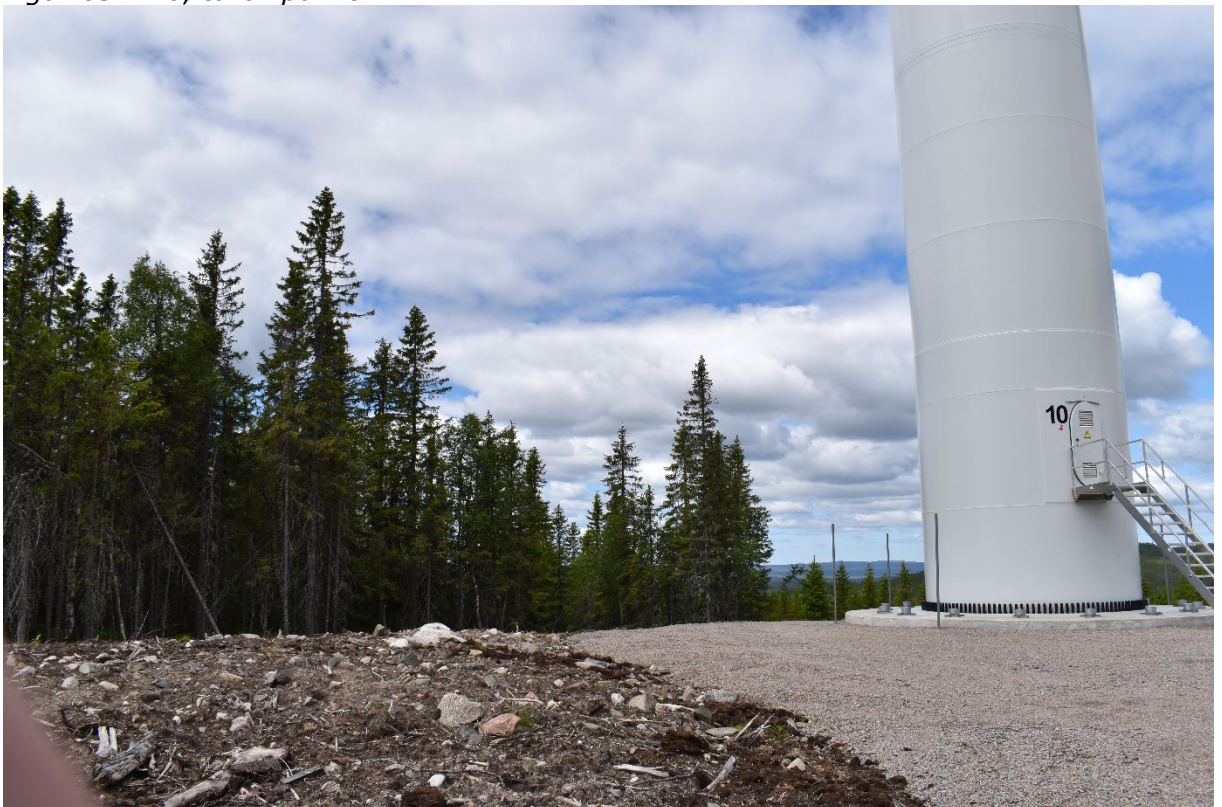
Figur 64. T10 turbinpunkt, sørside.

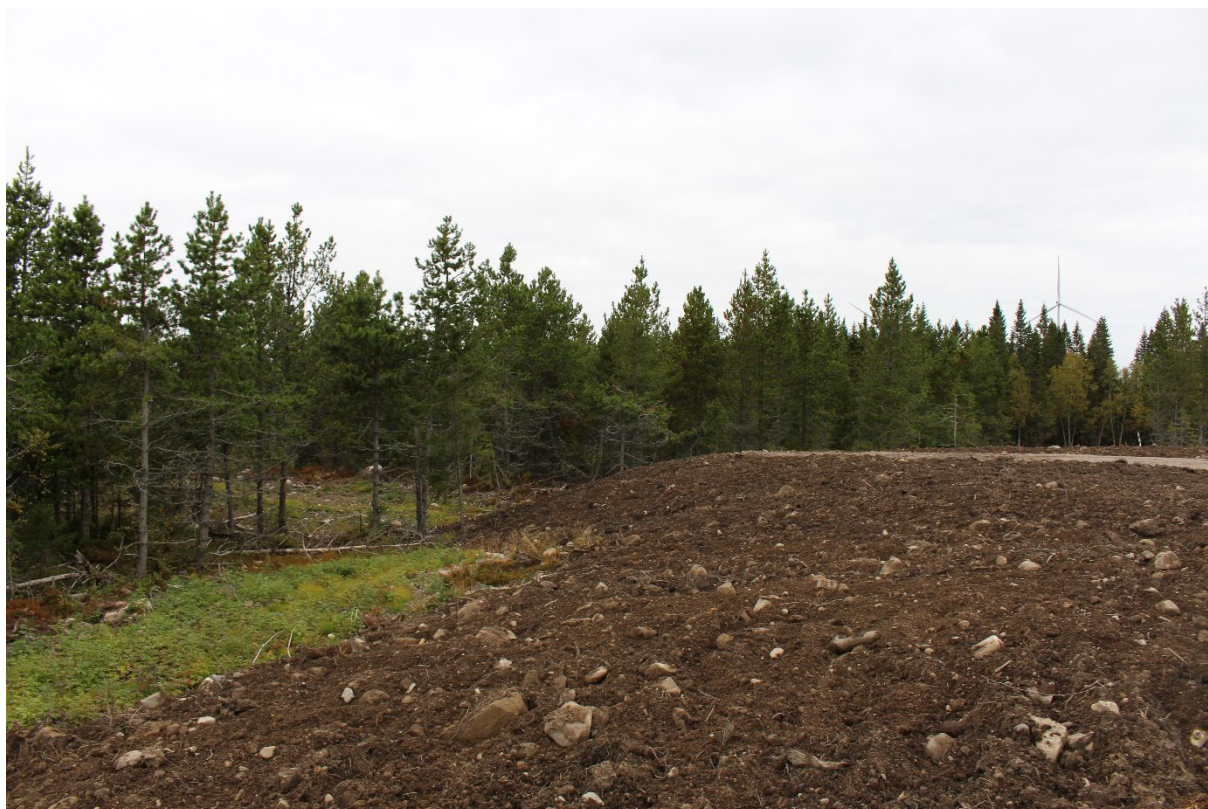
*Figur 69. T11, turbinpunkt sørside.*

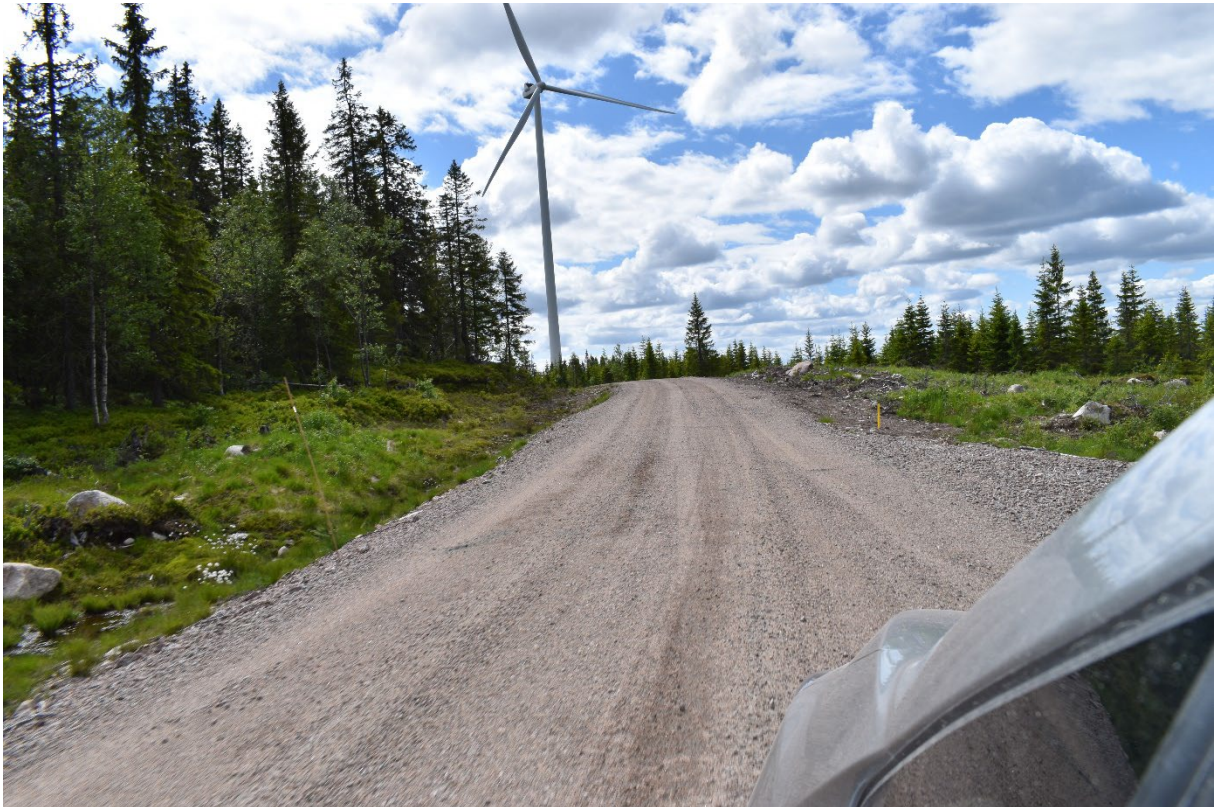
*Figur 74. Vegparti mellom T12 og T13 (avbildet).*

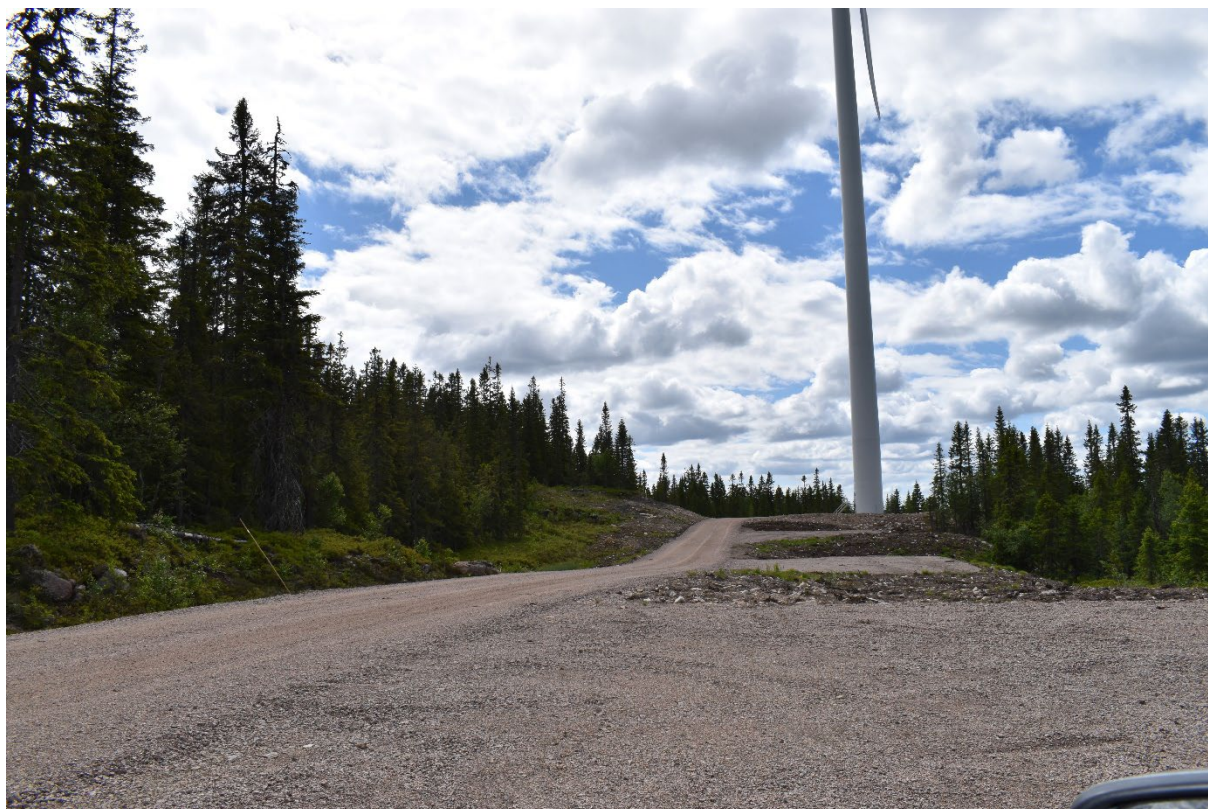
*Figur 75. T13 Vegparti inn mot turbinpunkt med hjelpekranplasser.*

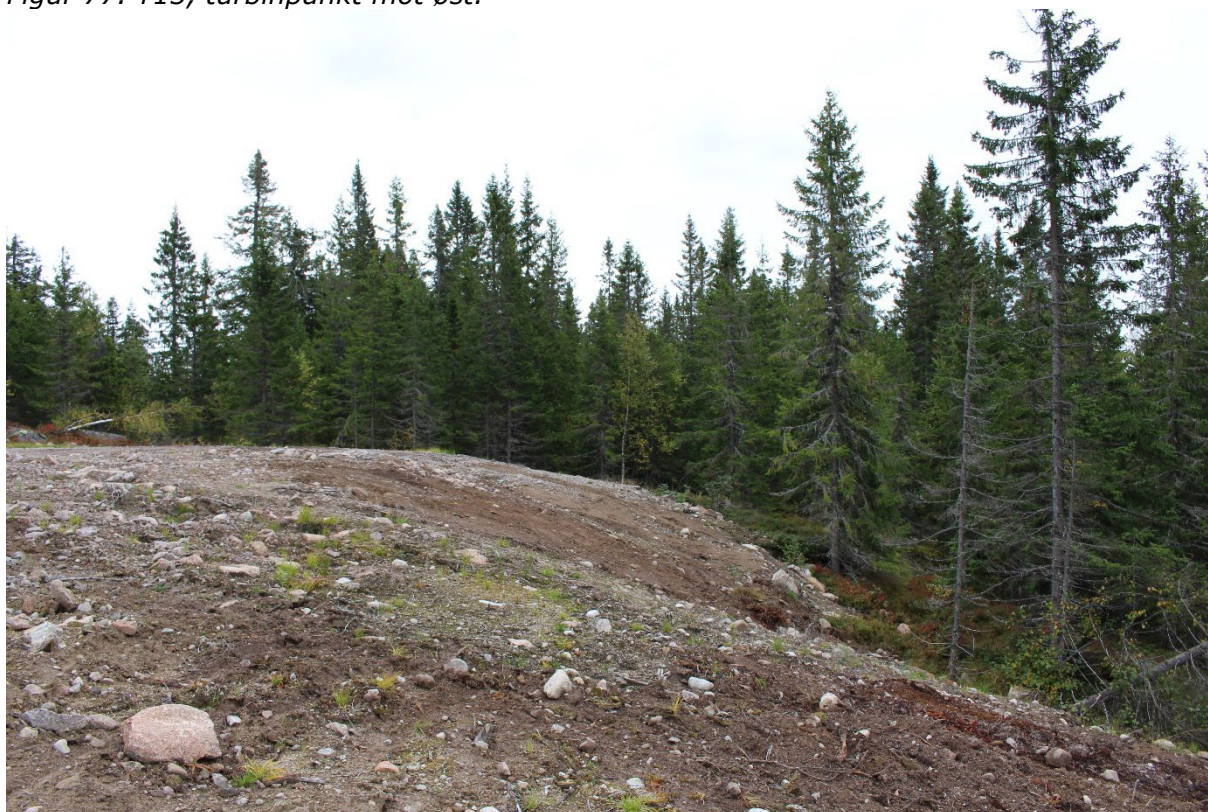
*Figur 78. T13, turbinpunkt sørside.*
