## NOTAT

| OPPDRAG | <b>UTREDNING AV FISKETRAPP I MODALSELVA</b> | DOKUMENTKODE | 10240164-01 RIM NOT |

## UTREDNING AV FORHOLD FOR OPP- OG NEDSTRØMS FISKEPASSASJE VED HELLANDSFOSS

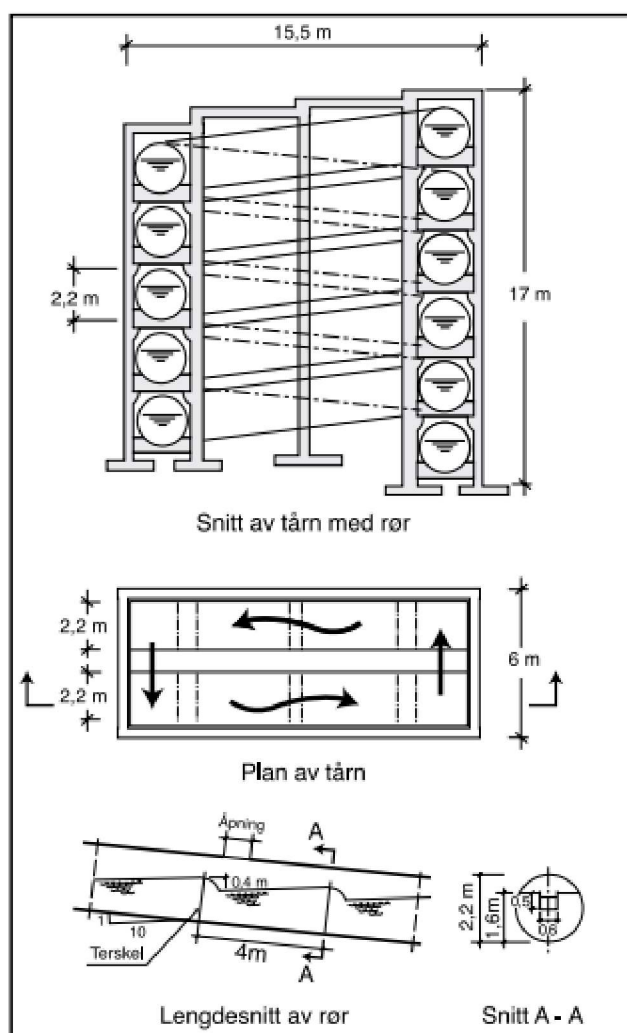
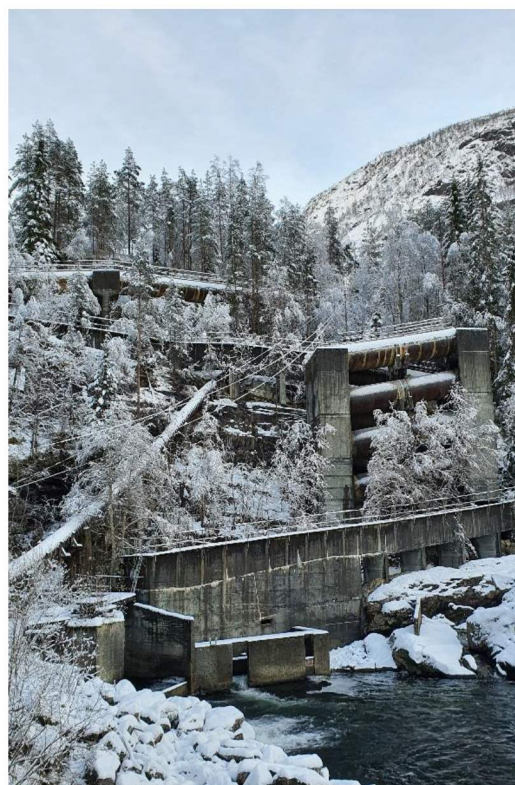
De nederste 78 m av trappa består av en åpen kulpetrapp støpt i betong. Til sammen 265 m av trappa består av rørseksjoner med diameter 2,2 m bygget av glassfiberarmert polyester (se teknisk skisse i Figur 1). Inne i rørseksjonene er det montert terskler med overfallsåpninger. Disse har tilsvarende dimensjonering og design som betongkulpene. Rørseksjonene i «tårnet» med rørseksjoner (Figur 1) ligger i mørke, mens de øvrige rørseksjoner har åpninger slik at dagslyset slipper inn i hver enkelt kulp. Den øverste delen av fisketrappa går i en mørklagt tunell på 45 m og munner ut i inntaksmagasinet for damanlegget på toppen av Hellandsfossen. Trappas ulike seksjoner består av 90 kulper med tilnærmet lik utforming.

Figur 1. Teknisk skisse av tårnkomplekset (til venstre) med rørseksjoner og innvendig lengdesnitt av rørseksjonene (fra DN 2002). Til høyre: Oversiktsbilde over innhopp og trappekomplekset (foto: M.Kraabøl).

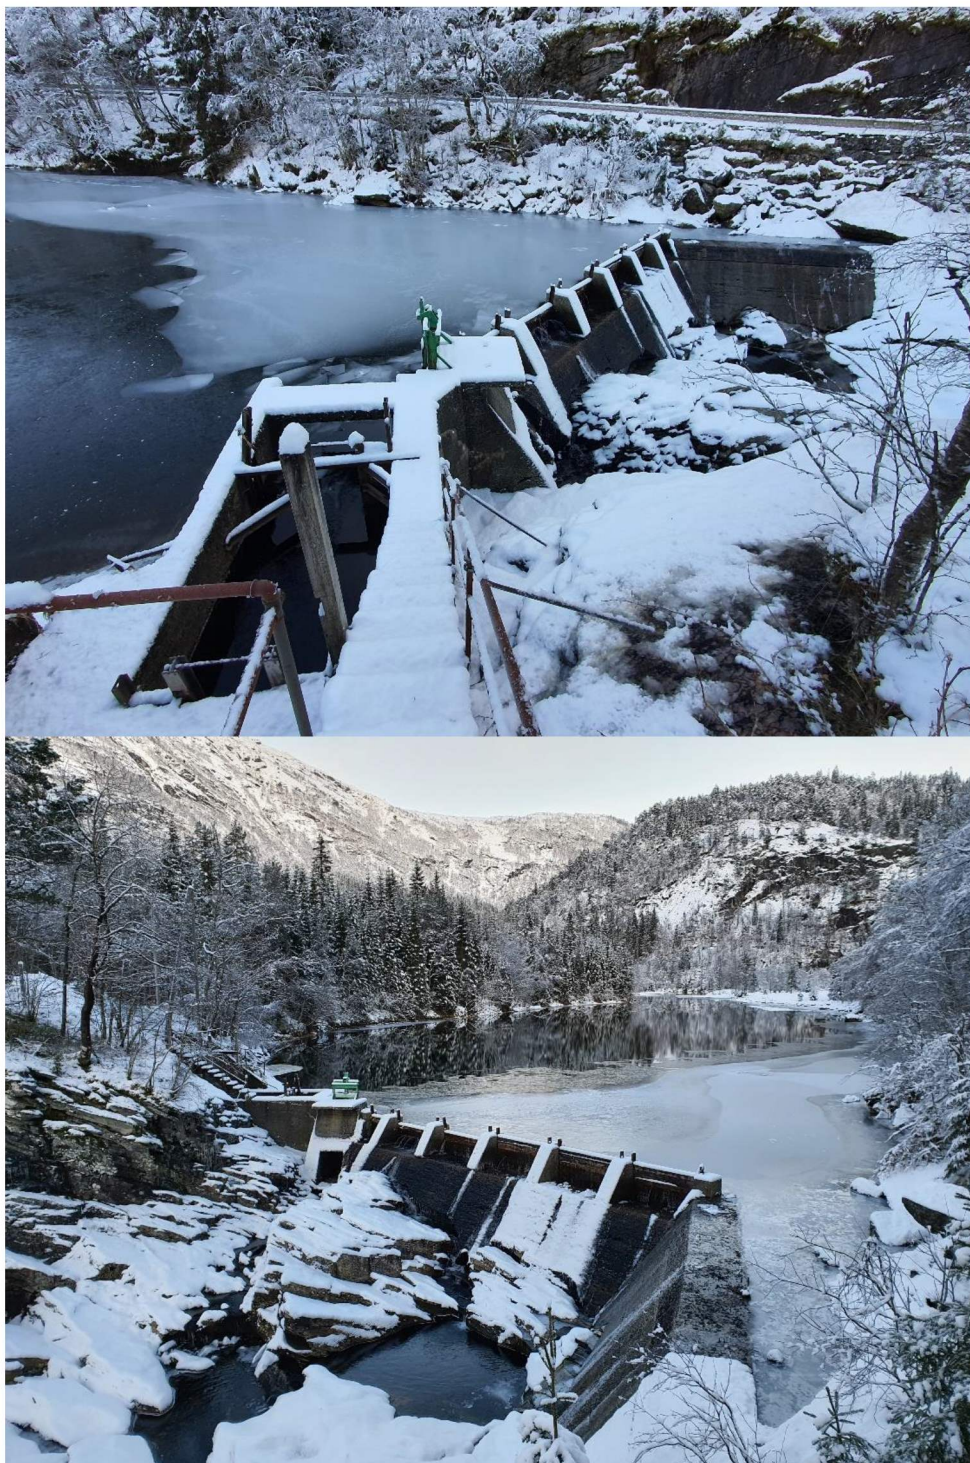
Hellandsfossen kraftverk har et damanlegg og tilhørende inntaksmagasin like oppstrøms Hellandsfossen. Damanlegget består av fem flomluker i midtpartiet som er bygget som bjelkestengsler, samt et fast overløp i den vinklede betongkrona på sørsiden. På nordsiden ligger inntaksarrangementet for fisketrappa og ei bunntappeluken (Figur 2). Inntak av vann i fisketrappa besørger av et lukesystem som tidligere ble mekanisk regulert av flottører. Dette systemet har ikke vært i bruk på ca 10 år, og luka åpnes derfor med en fast åpning i driftsperioden for fisketrappa hvert år.

Figur 2. Damanlegget som skaper inntaksmagasinet til Hellandfossen kraftverk. Det øverste bildet er tatt fra nordsiden, mens det nederste er tatt fra sørsiden (foto: M. Kraabøl).

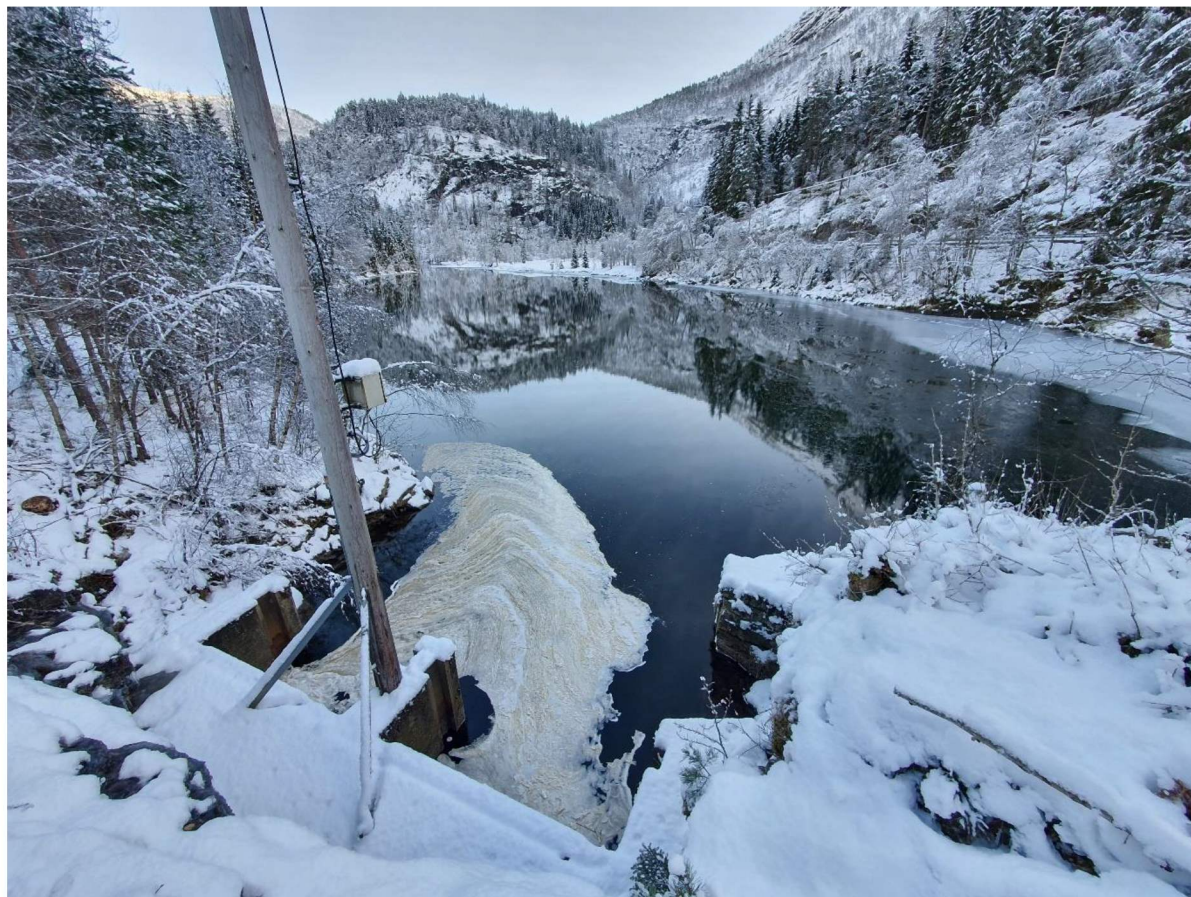
Turbininntaket til Hellandsfossen kraftverk er lokalisert like inntil damanlegget på nordsiden av elva (Figur 3). Inntaket ligger som et innfelt område i omkringliggende berg. Det er installert ei varegrind med lysåpning 67 mm. Bredden er 6-7 meter, mens dybden er 3-4 meter. Dersom det tas utgangspunkt i et samlet tverrsnittsareal på 22 m<sup>2</sup>, vil den maksimale vannhastigheten ved fullt pådrag i kraftverkets turbiner, tilsvarende 11 m<sup>3</sup>/s, er om lag 50 cm/s.

Figur 3. Inntaket til Hellandsfossen kraftverk. Inntaket er innfelt i omkringliggende bergformasjoner. Damanlegget (som vist i Figur 2, øverst) er lokalisert noen få meter til høyre i bildet (foto: M. Kraabøl).

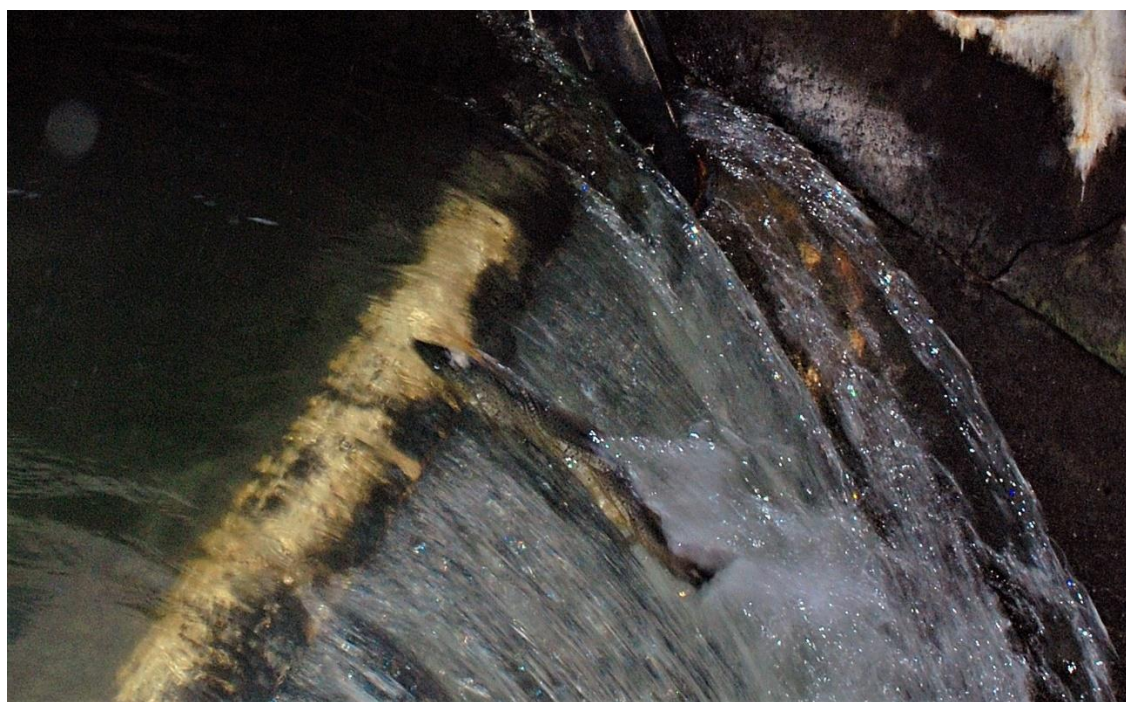
*Figur 13. Utgytt storørret passerer baklengs utfor lukekanten ved Hunderfossen kraftverk i Gudbrandsdalslågen. Dette krever høy kroppsaktivitet for å kontrollere kroppens posisjon under fallet (foto: M. Kraabøl).*
