### Smedstua

### 20071 Rapport nr. 2 Vurdering av områdestabilitet

Prosjektnr: 20071	Dato: 17.01.2022	Saksbehandler: Pål Harviken Skjæret
Kundenr: 12523	Dato: 18.01.2022	Kollegakontroll: Stian Kalstad

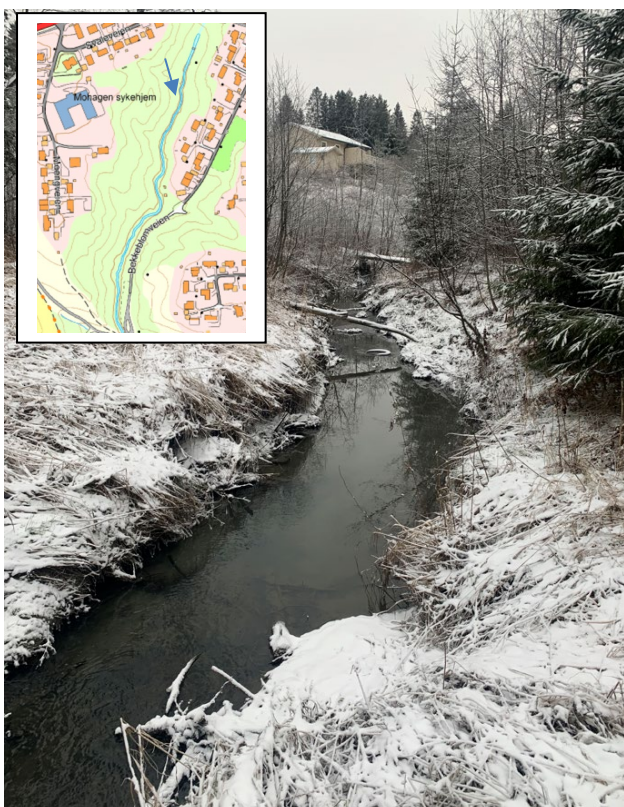
Figur 6 - «Litt» erosjon fra befarings 30.11.21

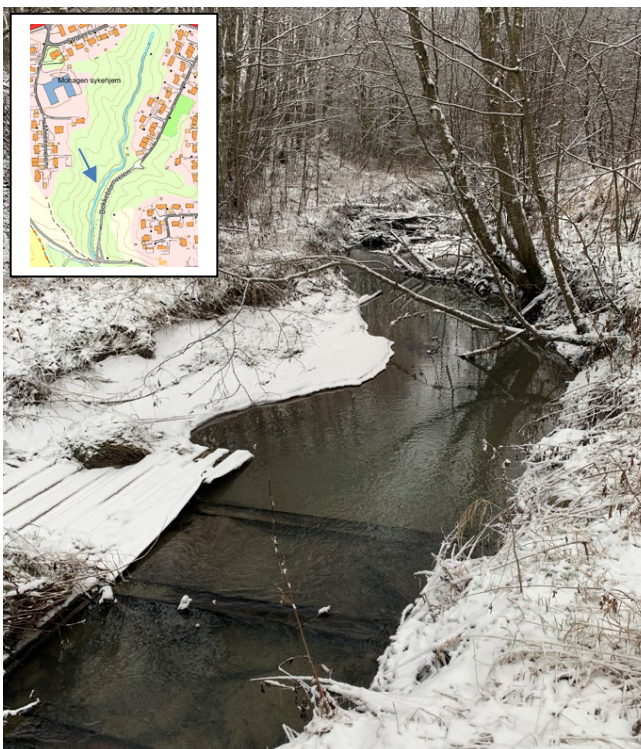
Figur 8 - «Litt» erosjon fra befarings 30.11.21

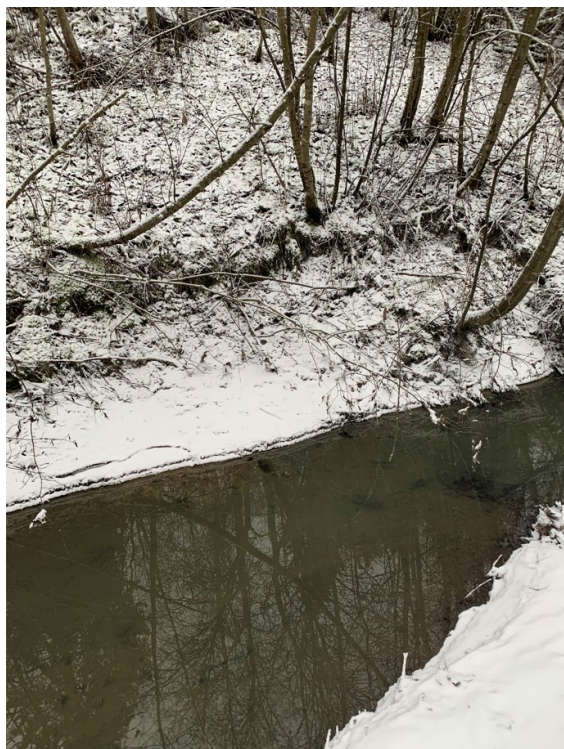
Figur 9 - «Litt» erosjon fra befarings 30.11.21

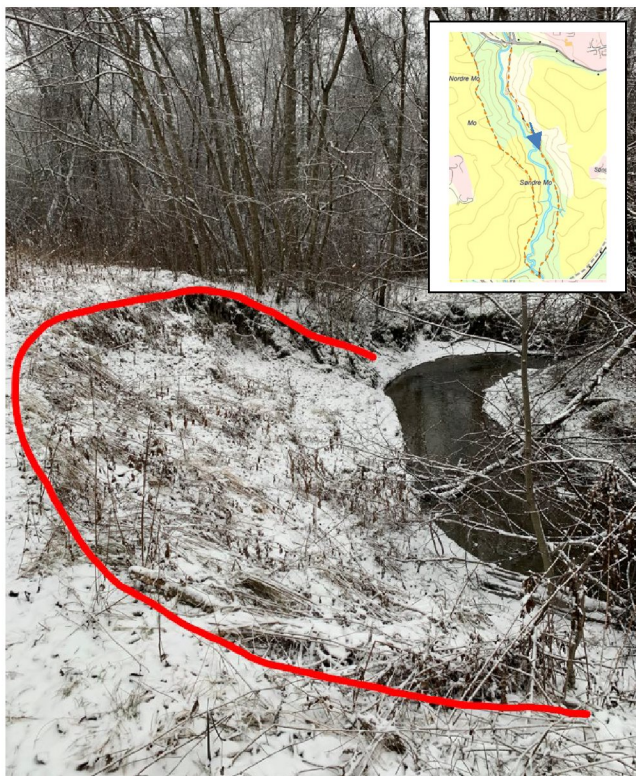
Figur 16 «Noe» erosjon – befaring 30.11.2021

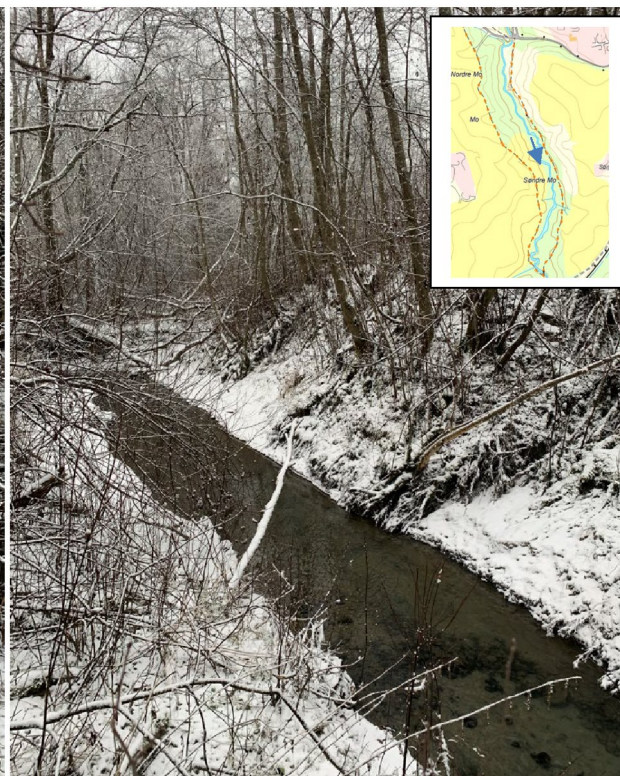
Figur 17 «Litt» erosjon – befaring 30.11.2021

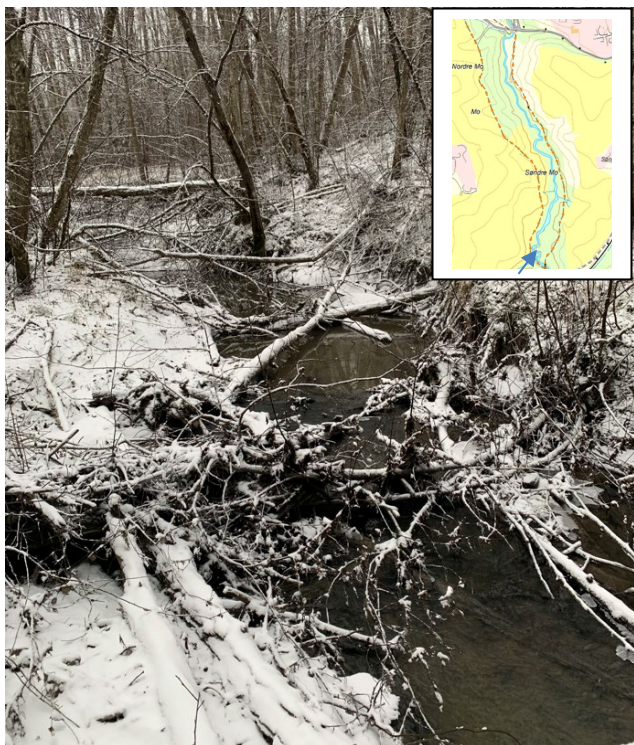
Figur 19 «Litt» erosjon – befarings 30.11.2021

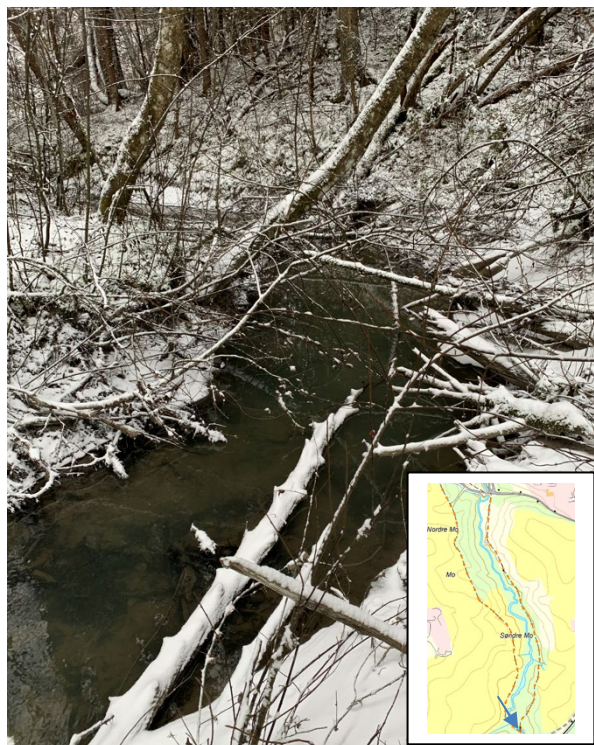
Figur 20 «Litt» erosjon – befarings 30.11.2021
