Oversiktskartlegging av kvikkleire, Arendal og Grimstad

BEFARINGSRAPPORT ARENDAL KOMMUNE

DOK.NR. 20160839-02-R
REV.NR. 0 / 2017-05-31

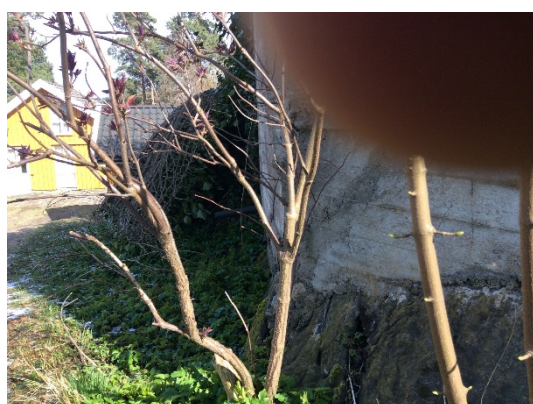
Figur 9 Fotografier fra befaring i området ved Skarpnes: (a) berg i dagen under grunnmur ved Skarpnes terrasse 2 sør for området (b) berg i dagen ved Skarpnestangen 14 nord for området

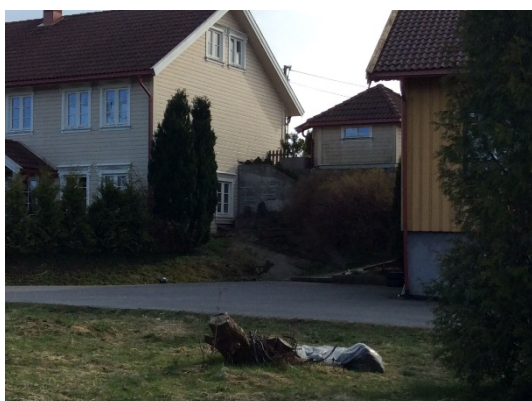
Figur 11 Fotografier fra befarings i området ved Rødstien: (a) berg i dagen ved Rødstien 11/13 (b) pågående byggeprosjekt i skråningen mot Nidelva mellom Rødstien 16 og 20

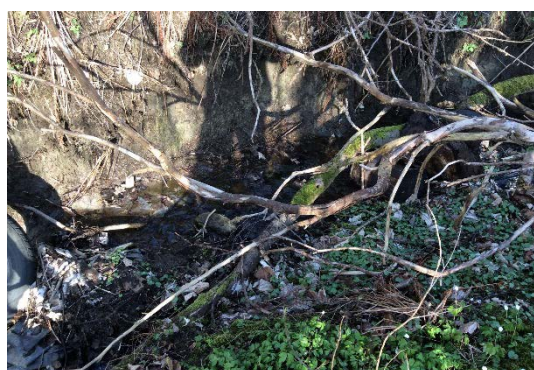
(c)

Figur 13 Fotografier fra befaring i området ved Munkestø: (a) berg i dagen ved Munkestø 6/8 (b) berg i dagen ved Munkestø 10 c) Litt erosjon i sand/silt øverst i ravinen sør for jordet (langs Bomsholmen)

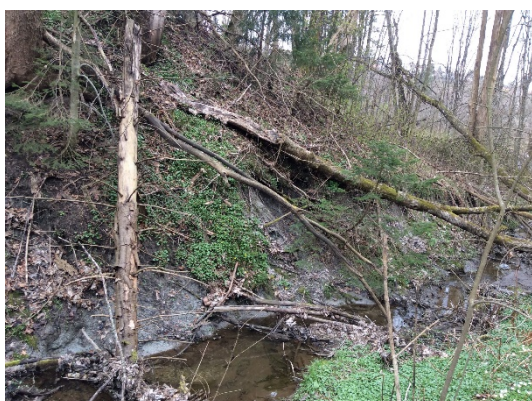
Figur 15 Fotografier fra befaring i området ved Langevoll: (a) Aktiv erosjon i ravine øst for Langevollveien (b) Sensitiv leire eksponert i ravinen (c) Ikke kontinuerlig steinsetting og erosjon i sandmasser langs Nidelva (d) Tørrmur i nedre del av skråningen; vannsig i grunnen nedenfor muren (e) Mulig plassering av borpunkt på jordet nordøst for bebyggelsen på Langevoll (f) Berg i dagen sør for våningshuset på Langevoll

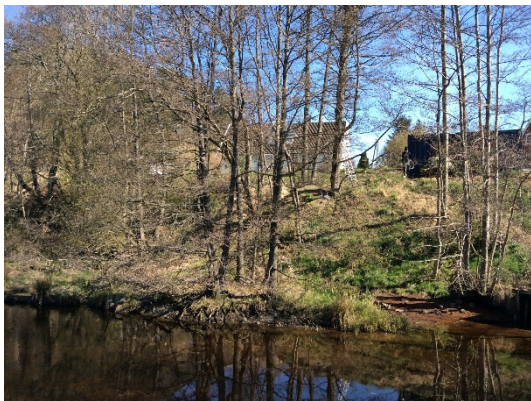
(c)

Figur 17 Fotografier fra befarings i området ved Nedre Haugerød: (a) Skråning mot Niveldva (b) Ny bolig i Nedre Haugerød nr. 14 c) Litt erosjon langs Lillelva

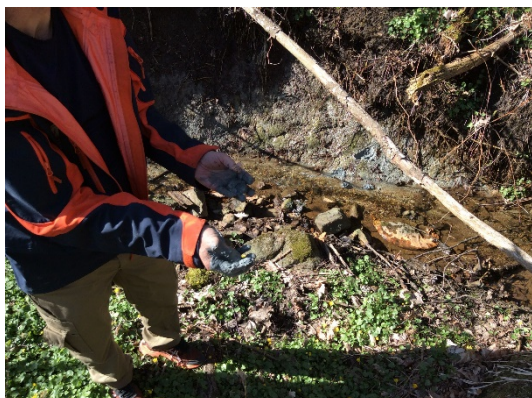
Figur 19 Fotografier fra befarings i området ved Nilsen Båtbyggeri: (a) Sensitiv leire eksponert i ravine sør i området (b) Berg i dagen nordvest i området (c) Skjæring nedenfor jordet med veg til bebyggelsen (d) Erosjon med eksponert sensitiv leire i ravinen nord i området (grense mot interesseområdet Nedre Haugerød).

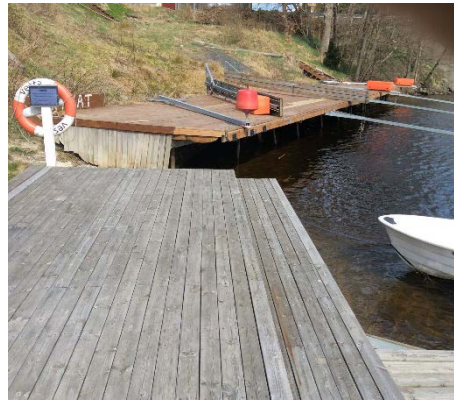
Figur 21 Fotografier fra befarings i området ved Hamneren: (a) Bergknaus sør for bebyggelsen på Hammergrova. (b) Brygger langs elva, ikke erosjon eller forbygning. Fylling rundt brukar så vidt synlig i bakgrunnen til høyre

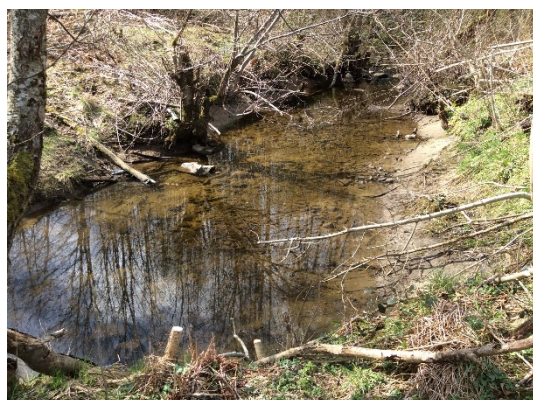
Figur 23 Fotografier fra befaring i området ved Sandstø: (a) Litt erosjon i bekken i sør (b) Bekkefar over jordet sør for Sandstø (jorde ovenfor/vest for nr. 24) c) Berg i dagen ved Sandstø nr. 11

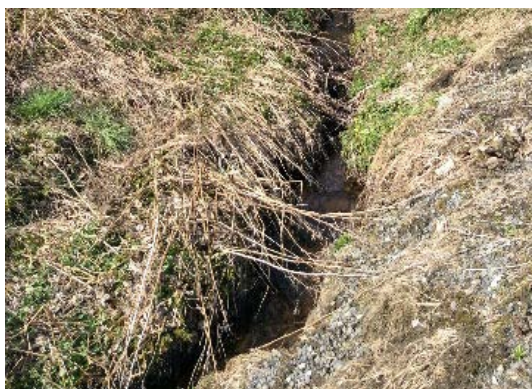
Figur 27 Fotografier fra befarings i området ved Fogdemyra sør: (a) Berg i dagen nord for området (b) Berg i dagen øst for området (c) Huset i Fogdemyra 18 sett fra Fv 407 (d) Berg i dagen sør i området sett fra krysset Rykenevegen/Fogdemyra (e) Litt erosjon i bekken øst for veien

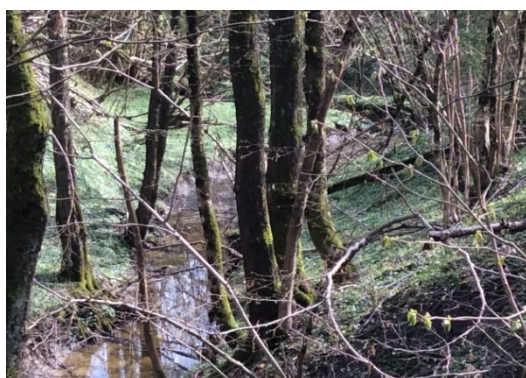
Figur 29 Fotografier fra befarings i området ved Fogdemyra 3: (a) Litt erosjon i bekken i den vestre ravinen (b) Litt erosjon i bekken nederst i den østre ravinen c) Noe erosjon i bekken lenger opp i den østre ravinen d) Bergblotning øverst i den østre bekken. Stikkrenne.

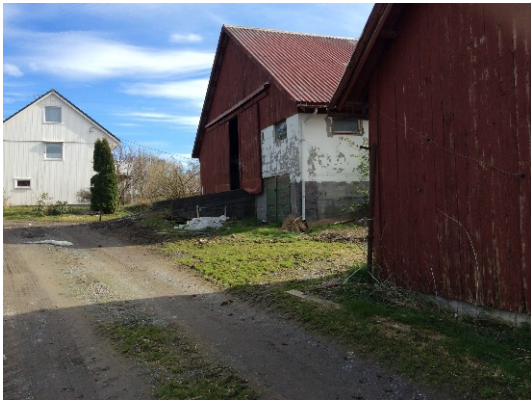
*Figur 31 Fotografier fra befaring i området ved Kverndalen: (a) Gården Værding er fundamentert på fjell ifølge grunneier. (b) Berg i dagen nord for Fv 704
 Fotografier tatt langs bekken i Kverndalen vest i området: c) Berg i dagen sør for Fv 704 øverst i bekken d) Erosjon i fast leire. Leira kan være sensitiv. (e) Litt erosjon i leire (f) Lokal utglidning 2,5-3 m høy og bred
 Fotografier tatt langs Nidelva: (g) Erosjonsgroper i elvekanten (h) Erosjonsgrop i elvekanten, leire eksponert*

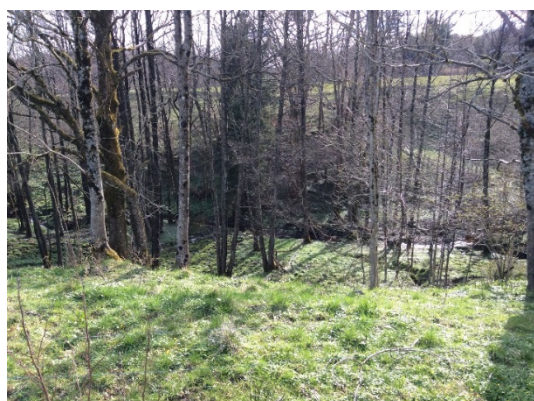
Figur 33 Fotografier fra befarings i området ved Piersdalen: (a) Lite erosjon i bekken øverst i Kjerkedalen (b) Piersdalen nord for Fv 407 (c) Litt erosjon i bekken i Piersdalen sør for Fv 407. Blakket vann. (d) Noe erosjon i bekken i Piersdalen sør for Fv 407 (e) Berg i dagen i bekken nederst i Piersdalen. Ikke erosjon nedenfor og til Nidelva.

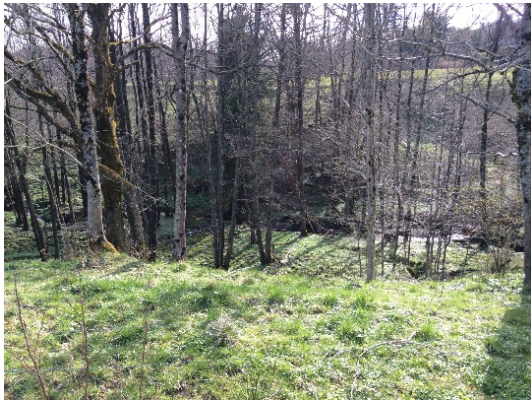
Figur 35 Fotografier fra befaring i området ved Kjerkedalen: (a) Lite erosjon i bekken øverst i Kjerkedalen

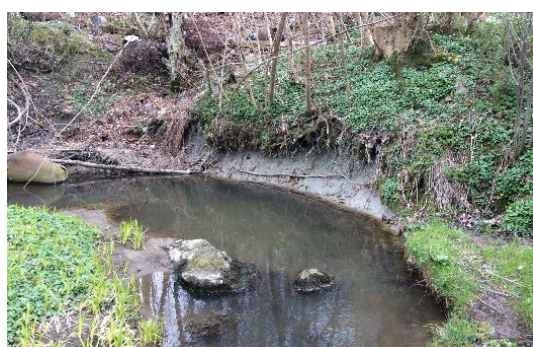
Figur 37 Fotografier fra befaring i området ved Nedenes: (a) Erosjon i leire i svingen helt sør i området. Vann noe blakket. (b) Berg i dagen i bekken øst for svingen c) Berg i dagen sør-øst i området

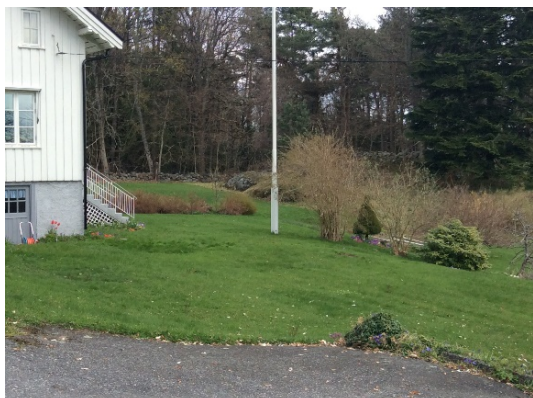
Figur 39 Fotografier fra befarings i området ved Hestekjær: (a) Berg i dagen ved Tingstveitveien 26 (b) Berg i dagen vest for Tingstveitveien 30 c) Delvis steinsatt grøft ved Tingstveitveien sørvest for området. Litt erosjon i sandig, leirig materiale.

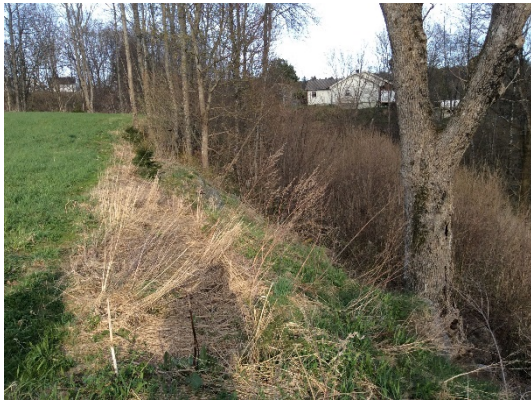
Figur 41 Fotografier fra befarings i området ved Mauritzhåe: (a) fylling ut mot ravine, (b) og (c) berg bak huset

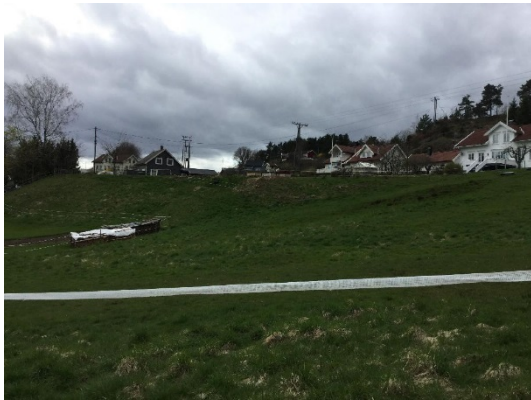
Figur 43 Fotografier fra befaring i området ved Helle: (a) terrasse sett fra øst (en dreietrykksondering), (b) terrasse-vest (en dreietrykksondering), (c) bekk vest for området, (d) oppdemning i bekk

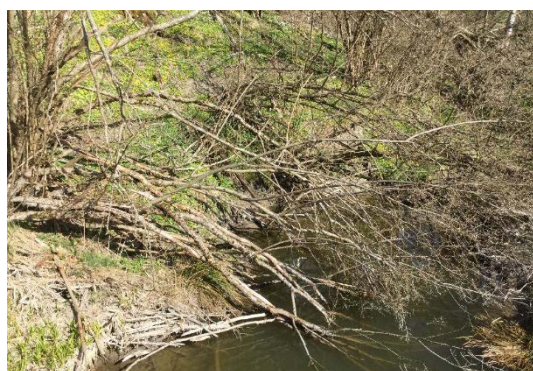
Figur 45 Fotografier fra befaring i området ved Øyestad: (a) litt erosjon i leire, (b) skredgrop, (c) berg i dagen sør for Øyestad gård, (d) litt erosjon i leire skråning ved Rykenveien 809

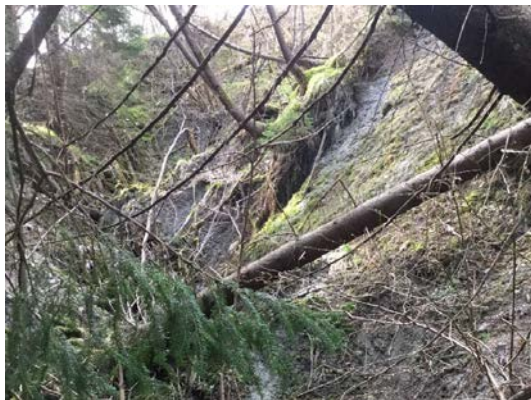
Figur 47 Fotografier fra befaring i området ved Klepp Øst: (a) utglidning i leire, (b) noe til aktiv erosjon i bekken

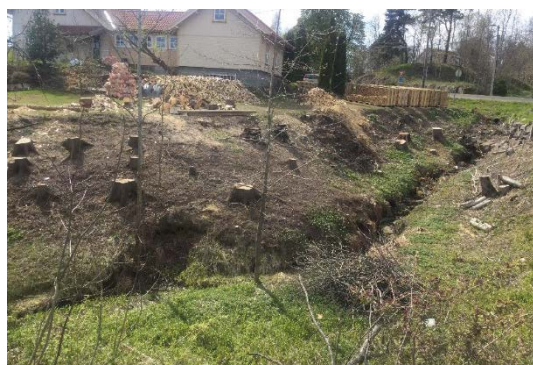
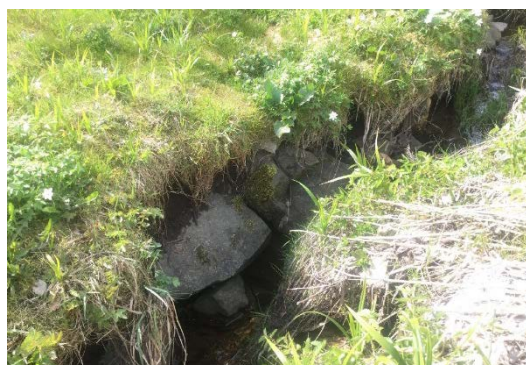
Figur 49 Fotografier fra befaring i området ved Nedre Presteveien: (a) og (b) bekk vest for interesseområde, delvis stein(plastret?), (c) overflateskred, (d) noe erosjon ved kulverten under vei (bekk mot øst)

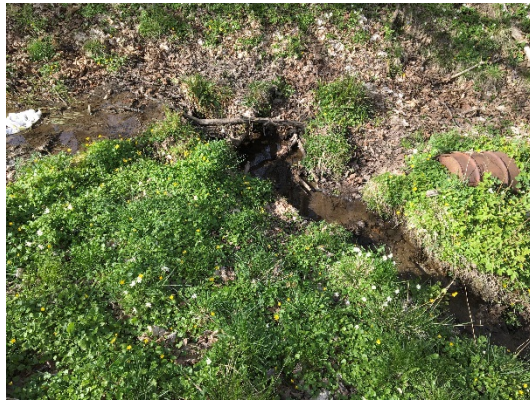
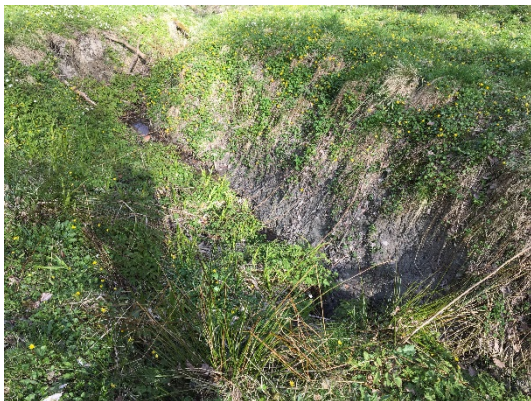
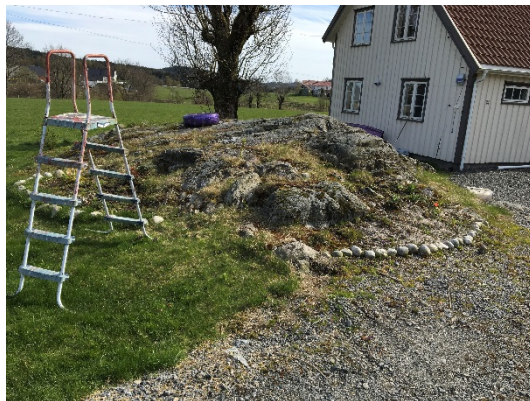
Figur 51 Fotografier fra befaring i området ved Øvre Presteveien: (a) ravine mot sør (litt erosjon), (b) og (c) ravine mot nordøst (litt til noe erosjon), (d) berg i dagen bak Presteveien 74

Beskrivelse av interesseområdet	Løsmasserygg, begrenset av berg i dagen mot nord.
Løsmasser fra kvartærgeologisk kart og evt. avvik	Hav-og fjordavsetninger. Berg i dagen bak Presteveien 74.
Skråningshøyde	Varierer mellom ca. 10-23 m.
Antatt elvedybde	Bekker: antatt under 1 m.
Erosjon og observerte løsmasser ved bekk/elv	Litt til noe erosjon i leire. Noe oppstikkende berg i ravine mot vest.
Evt. forbygning/erosjonssikring langs bekk/elv	Ingen.
Inngrep (forbedring/forverring av stabiliteten)	Litt fylling på skråningskanten ved Presteveien 64.
Skredaktivitet	Ingen observert.
Faresone omfatter (bebyggelse med mer)	Ca. 4 bolighus i løsnedområdet.
Tidligere grunnundersøkellesdata og evt. annen informasjon	Ingen tilgjengelig.
Forslag til boringer	En dreietrykksoneering på jorden ut mot skråningskanten mot bekken i øst.

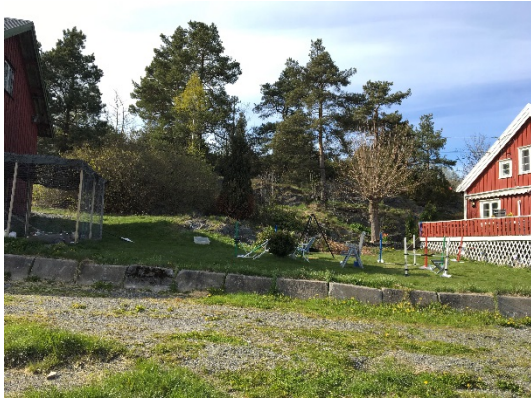
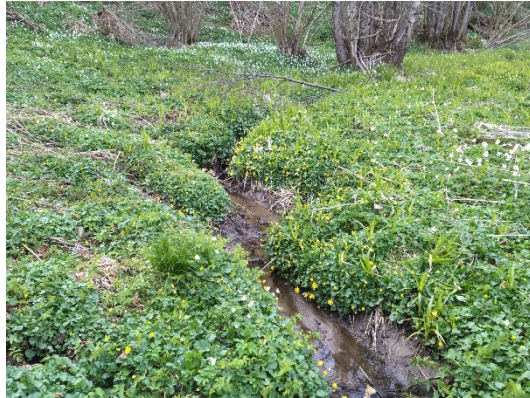
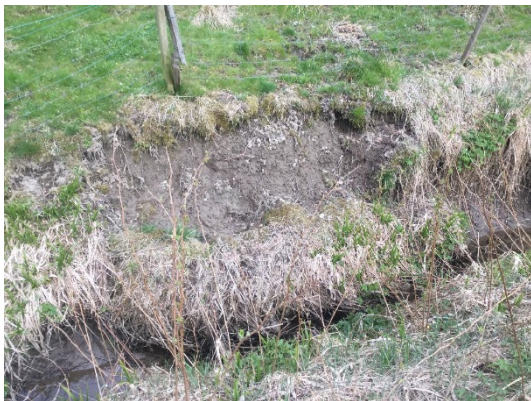
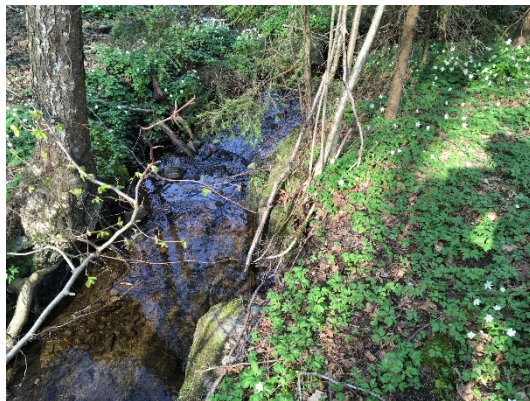
Figur 53 Fotografier fra befarings i området ved Bunken: (a) berg bak Småmyrene 10, (b) bekk mot nordøst: litt erosjon, (c) bekk mot øst-noe erosjon, (d) bekk mot vest: noe berg i dagen

Beskrivelse av interesseområdet	Løsmasserygg, område begrenset av berg i dagen i bakkant.
Løsmasser fra kvartærgeologisk kart og evt. avvik	Hav-og fjordavsetninger. Ikke observert berg i dagen foran Småmyrene 10.
Skråningshøyde	Ca. 20 m.
Antatt elvedybde	Bekker: antatt under 1 m.
Erosjon og observerte løsmasser ved bekk/elv	Bekk nordøst for område: litt erosjon i leire Bekk øst for område: noe erosjon. Bekken graver seg ned i leire. Bekk vest for område: mye berg i dagen, leire i mellom
Evt. forbygning/erosjonssikring langs bekk/elv	Nei.
Inngrep (forbedring/forverring av stabiliteten)	Fylling foran låve.
Skredaktivitet	Flere overflateskred i ravinene.
Faresone omfatter (bebyggelse med mer)	2 bolighus i løснеområde.
Tidligere grunnundersøkellesdata og evt. annen informasjon	Ingen tilgjengelig.
Forslag til boringer	En dreietrykksondering på platå/jorde øst for bebyggelsen

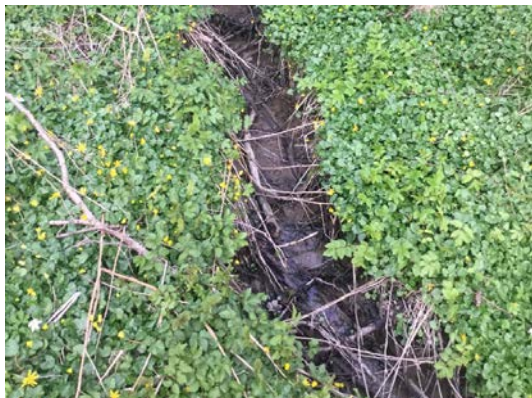
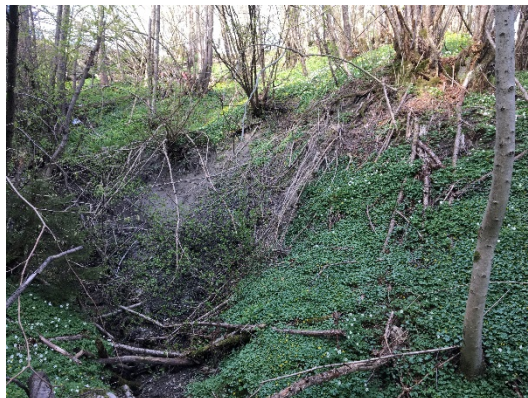
Figur 55 Fotografier fra befaringsområdet ved Lieng: (a) litt erosjon i leire, (b) overflateskred

Beskrivelse av interesseområdet	Løsmasseplatå. Berg i dagen på platå nord og øst for interesseområde.
Løsmasser fra kvartærgeologisk kart og evt. avvik	Hav-og fjordavsetninger.
Skråningshøyde	Ca. 20 m
Antatt elvedybde	Bekk: antatt under 1 m.
Erosjon og observerte løsmasser ved bekk/elv	Litt erosjon i leire.
Evt. forbygning/erosjonssikring langs bekk/elv	Ingen.
Inngrep (forbedring/forverring av stabiliteten)	Ingen.
Skredaktivitet	En overflate glidning (se bilde b)
Faresone omfatter (bebyggelse med mer)	2 bolighus i løsneområdet.
Tidligere grunnundersøkellesdata og evt. annen informasjon	Ingen tilgjengelig.
Forslag til boringer	To dreietrykksonderinger, sør for bebyggelsen hhv. øst og vest for bekken.

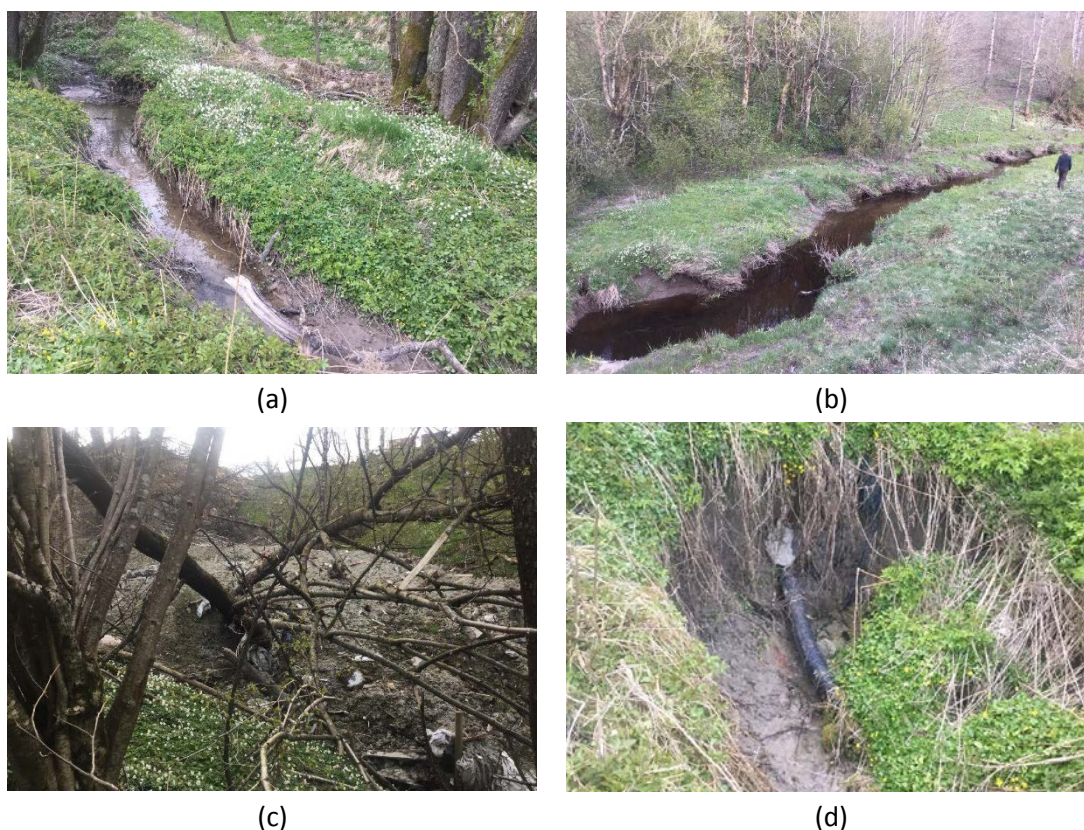
Figur 57 Fotografier fra befaring i området ved Vestre Klepp: (a) bekk sørvest-litt erosjon, (b) bekk sørøst-litt erosjon, (c) fylling i sideravine med søppel og gravemasse, (d) erosjon i leire pga. drenerør

Beskrivelse av interesseområdet	Løsmasserygg/platå avgrenset av bekker i øst og vest/sør.
Løsmasser fra kvartærgeologisk kart og evt. avvik	Hav-og fjordavsetninger.
Skråningshøyde	Ca. 20 m.
Antatt elvedybde	Bekk: antatt under 1 m.
Erosjon og observerte løsmasser ved bekk/elv	Litt erosjon i leire. Bekk fra sideravinen graver seg ned i leire.
Evt. forbygning/erosjonssikring langs bekk/elv	Ingen.
Inngrep (forbedring/forverring av stabiliteten)	Fylling i en sideravine.
Skredaktivitet	Iht. NVE Skred Atlas har det gått flere skred, et større leir- og jordskred gikk om lag 1800.
Faresone omfatter (bebyggelse med mer)	Et bolighus og gårdsbygninger.
Tidligere grunnundersøkellesdata og evt. annen informasjon	Her skal det være boret i forbindelse med bygging av fjøs (Rambøll). NGI har ikke resultatene.
Forslag til boringer	En dreietrykksondring ved bebyggelsen på platået.

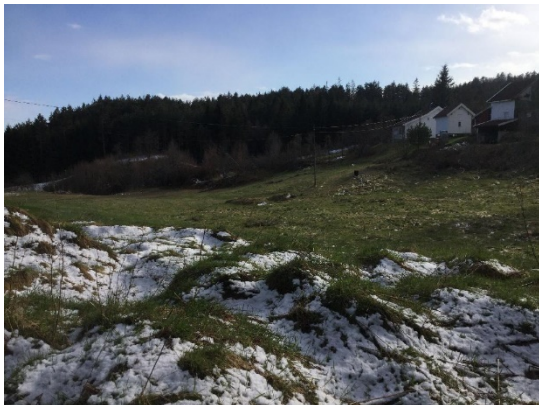
Figur 59 Fotografier fra befarings i området ved Ulvsmoen: (a) skråning opp til bebyggelse.

Beskrivelse av interesseområdet	Løsmasseskråning, bekk i sør og berg i dagen i øst og vest.
Løsmasser fra kvartærgeologisk kart og evt. avvik	Breelvvavsetning, berg i dagen i øst og vest.
Skråningshøyde	Ca 13 m.
Antatt elvedybde	Under 1 m.
Erosjon og observerte løsmasser ved bekk/elv	Ingen observert, ikke tilkomst.
Evt. forbygning/erosjonssikring langs bekk/elv	Ingen observert, ikke tilkomst.
Inngrep (forbedring/forverring av stabiliteten)	Ingen observert.
Skredaktivitet	Ingen observert.
Faresone omfatter (bebyggelse med mer)	Tre boligenheter, uthus/låve.
Tidligere grunnundersøkelserdata og evt. annen informasjon	Ingen tilgjengelig informasjon.
Forslag til boringer	En dreietrykkssondering ca midt i skråningen øst for bebyggelsen.

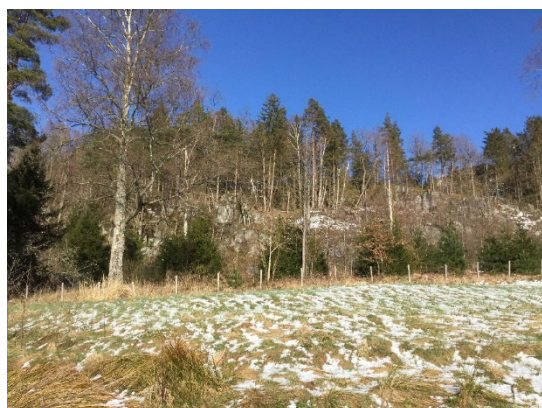
Figur 61 Fotografier fra befarings i området ved Lindtveitmyra: (a) Løsmasseskråning bak bebyggelsen.

Beskrivelse av interesseområdet	Løsmasseskråning, berg i dagen øst for bebyggelse. Nidelva går vest for skråningen og elvesletta.
Løsmasser fra kvartærgeologisk kart og evt. avvik	Hav- og fjordavsetninger, morene og berg i dagen øst for bebyggelsen. Elveavsetninger ut mot Nidelva.
Skråningshøyde	Ca. 17 m.
Antatt elvedybde	Ikke relevant. Går en dreneringsgrøft over jordet vest for bebyggelsen, Nidelva er for langt unna.
Erosjon og observerte løsmasser ved bekk/elv	Ikke relevant.
Evt. forbygning/erosjonssikring langs bekk/elv	Ikke relevant.
Inngrep (forbedring/forverring av stabiliteten)	Ingen observert.
Skredaktivitet	Ingen observert.
Faresone omfatter (bebyggelse med mer)	To boligheter, låve og garasjer.
Tidligere grunnundersøkellesdata og evt. annen informasjon	Ingen tilgjengelig informasjon.
Forslag til boringer	En dreietrykksondering, ovenfor bebyggelsen.

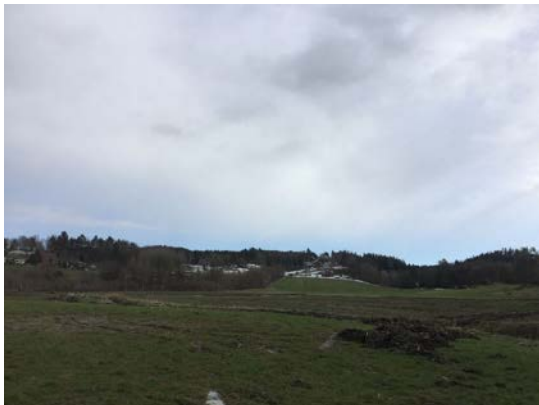
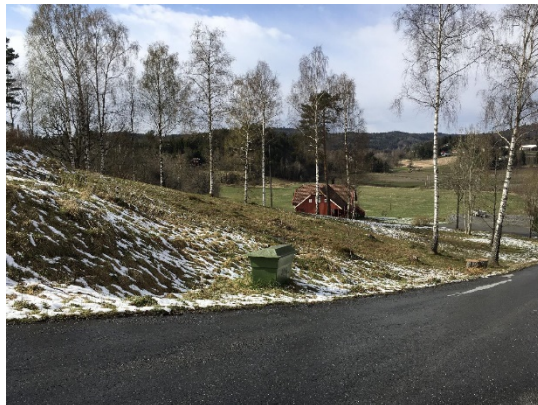
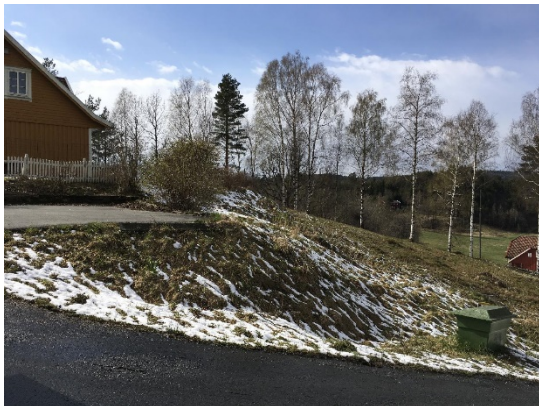
Figur 63 Fotografier fra befaring i området ved Øvrejordet: (a) oversiktsbilde av området, (b) hus står på fylling, (c) skråning ned mot jordet i nord.

Beskrivelse av interesseområdet	Løsmasseskråning, berg i dagen i vest. Bekk i øst, parallelt med Presteveien.
Løsmasser fra kvartærgeologisk kart og evt. avvik	Morene, berg i dagen i sør. Hav- og fjordavsetninger i vest, vest for observert berg i dagen.
Skråningshøyde	Ca. 30 m.
Antatt elvedybde	Under 1 m.
Erosjon og observerte løsmasser ved bekk/elv	Ingen erosjon, dreneringsgrøft.
Evt. forbygning/erosjonssikring langs bekk/elv	Ingen.
Inngrep (forbedring/forverring av stabiliteten)	Ingen.
Skredaktivitet	Ingen observert.
Faresone omfatter (bebyggelse med mer)	To boligenheter med tilhørende garasje.
Tidligere grunnundersøkellesdata og evt. annen informasjon	Ingen tilgjengelig informasjon.
Forslag til boringer	To dreietrykksonderinger; en på jordet nord for/nedenfor Øvrejordet, en ved bebyggelsen sør i området

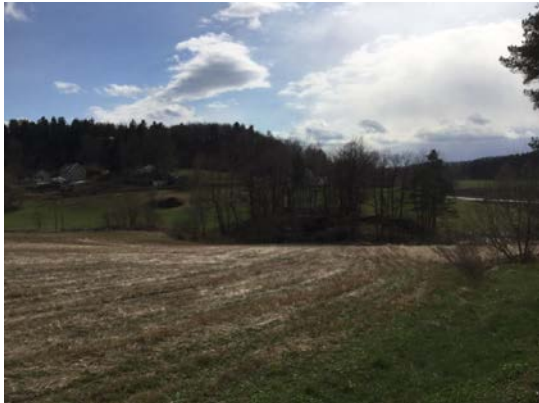
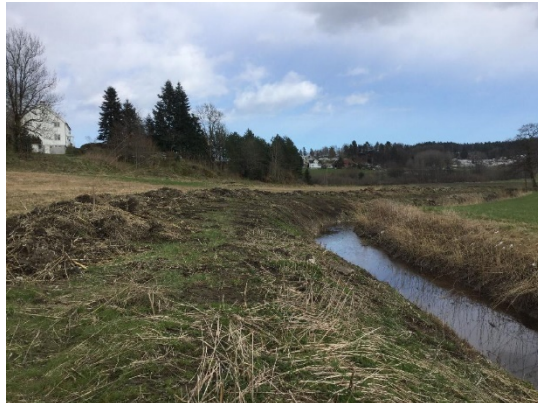
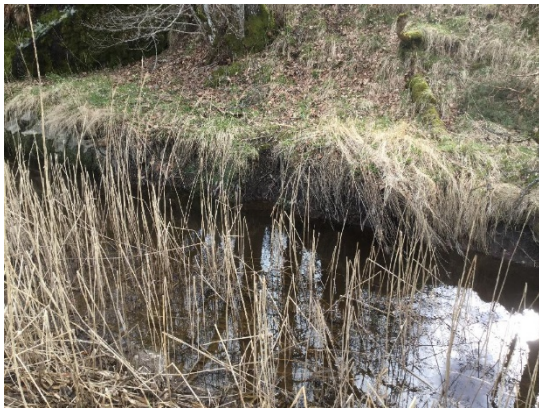
Figur 65 Fotografier fra befarings i området ved Øvre Løddesøl: (a) Fra bebyggelse og ned mot bekken, (b) bekk og mudrede masser lagt på bekkekanten, (c) litt-ingen erosjon, leire observert i bekkekant.

Beskrivelse av interesseområdet	Jevnt hellende løsmasseskråning, berg i dagen vest og nord ved bebyggelsen. Bekk sør i området.
Løsmasser fra kvartærgeologisk kart og evt. avvik	Marine hav- og fjordavsetninger, oppstikkende berg i dagen i nord og sørøst.
Skråningshøyde	Ca. 17 m.
Antatt elvedybde	Under 1 m.
Erosjon og observerte løsmasser ved bekk/elv	Litt erosjon, leire observert i bekkenivå.
Evt. forbygning/erosjonssikring langs bekk/elv	Ingen.
Inngrep (forbedring/forverring av stabiliteten)	Bekk er nylig mudret, masser fra mudringen er lagt på bredden ved bekken. Observert leire i disse massene.
Skredaktivitet	Ingen observert.
Faresone omfatter (bebyggelse med mer)	Tre boligheter, låve og garasjer.
Tidligere grunnundersøkellesdata og evt. annen informasjon	Ingen tilgjengelig informasjon.
Forslag til boringer	En dreietrykksondering ca. midt i skråningen.

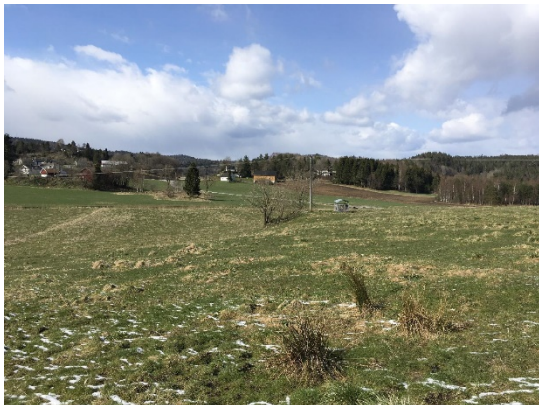
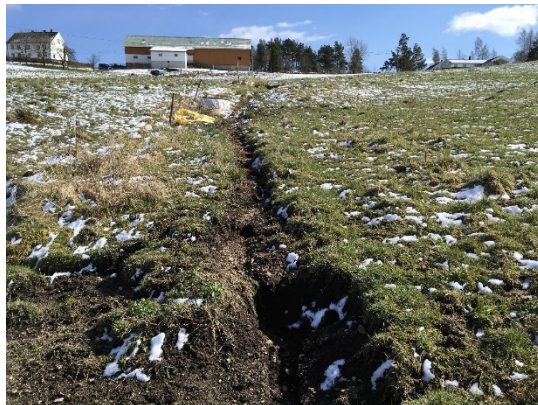
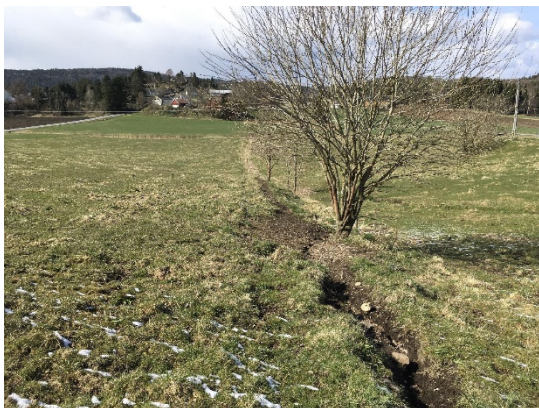
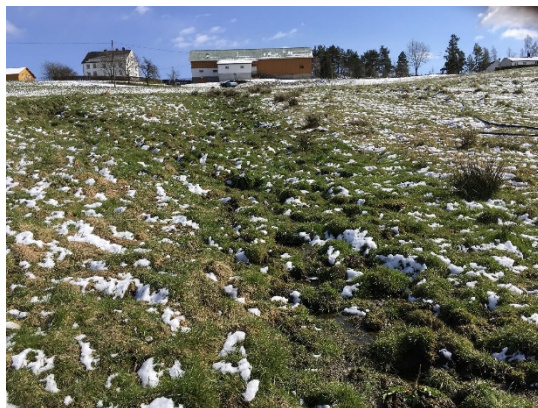
Figur 67 Fotografier fra befaring i området ved Ytre Løddesøl: (a) skråning ved bebyggelsen, (b) dreneringsgrøft/bekk fra låve og ned jordet, (c) fortsettelse av dreneringsgrøft på jordet, (d) start bekk/dreneringsgrøft, veldig vått område.

Beskrivelse av interesseområdet	Løsmasseskråning, berg i dagen i vest, sør og øst. Bekk/dreneringsgrøft sør-nordvest gjennom området.
Løsmasser fra kvartærgeologisk kart og evt. avvik	Morene i sør, hav- og fjordavsetninger i nord. Ingen berg i dagen.
Skråningshøyde	Ca. 25 m.
Antatt elvedybde	Under 1 m.
Erosjon og observerte løsmasser ved bekk/elv	Ingen erosjon, dreneringsgrøft/vått område ute på jordet.
Evt. forbygning/erosjonssikring langs bekk/elv	Ingen.
Inngrep (forbedring/forverring av stabiliteten)	Ingen.
Skredaktivitet	Ingen observert.
Faresone omfatter (bebyggelse med mer)	To boligenheter, låve og garasje.
Tidligere grunnundersøkellesdata og evt. annen informasjon	Ingen tilgjengelig informasjon.
Forslag til boringer	En dreietrykksondering midt i skråningen.

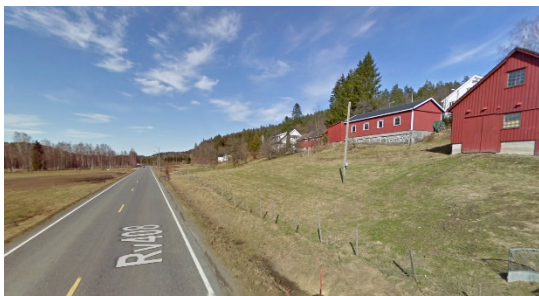
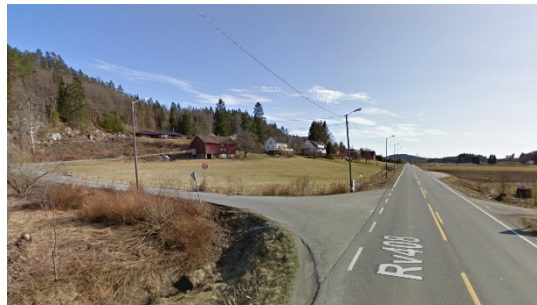
Figur 69 Fotografier fra området ved Gamle Risevei (bilder fra Google Maps):
 (a) terrasse sett fra sør, (b) terrasse sett fra nord.

Beskrivelse av interesseområdet	Løsmasseterrasse, berg i dagen i øst.
Løsmasser fra kvartærgeologisk kart og evt. avvik	Morene og berg i dagen i øst, hav- og fjordavsetninger i vest.
Skråningshøyde	Ca. 13 m.
Antatt elvedybde	Ingen bekk/elv.
Erosjon og observerte løsmasser ved bekk/elv	Ikke relevant.
Evt. forbygning/erosjonssikring langs bekk/elv	Ikke relevant.
Inngrep (forbedring/forverring av stabiliteten)	En liten fylling helt i nordenden av området.
Skredaktivitet	Ingen observert.
Faresone omfatter (bebyggelse med mer)	8-10 boligenheter, barneskole.
Tidligere grunnundersøkellesdata og evt. annen informasjon	Ingen tilgjengelig informasjon.
Forslag til boringer	En dreietrykkssondering på platået ved skolen.

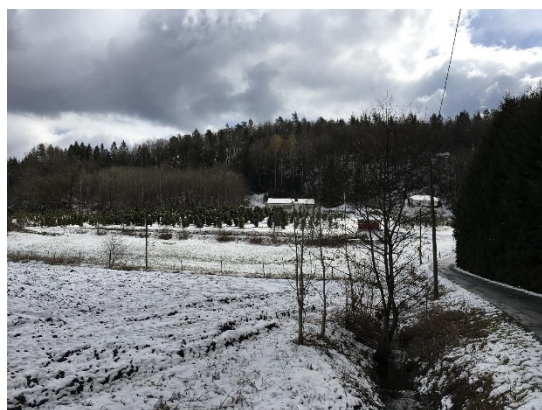
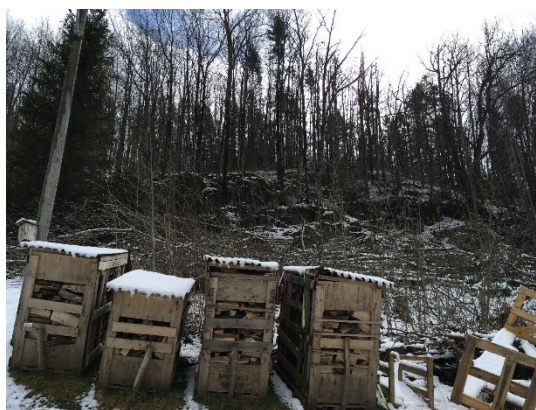
Figur 71 Fotografier fra befaring i området ved Løddesølåsen: (a) oversiktsbilde av skråningen, dreneringsgrøft langs veien, (b) berg i dagen bak bebyggelse.

Beskrivelse av interesseområdet	Løsmasseskråning, berg i dagen i sørøst.
Løsmasser fra kvartærgeologisk kart og evt. avvik	Morene og berg i dagen i øst, hav- og fjordavsetninger i vest.
Skråningshøyde	Ca. 17 m.
Antatt elvedybde	Ingen bekk/elv.
Erosjon og observerte løsmasser ved bekk/elv	Ikke relevant.
Evt. forbygning/erosjonssikring langs bekk/elv	Ikke relevant.
Inngrep (forbedring/forverring av stabiliteten)	Ingen observert.
Skredaktivitet	Ingen observert.
Faresone omfatter (bebyggelse med mer)	Fem boligenheter med tilhørende garasjer.
Tidligere grunnundersøkellesdata og evt. annen informasjon	Ingen tilgjengelig informasjon.
Forslag til boringer	En dreietrykksondering på jordet nedenfor nr. 192.

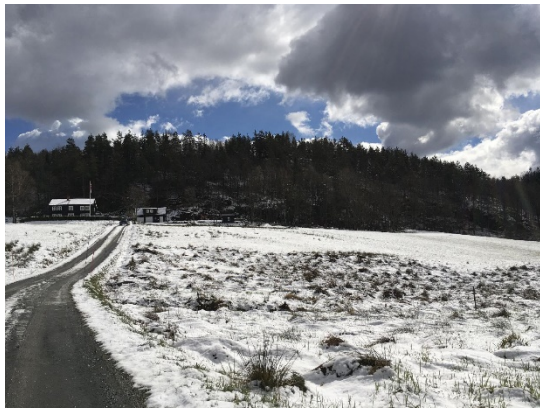
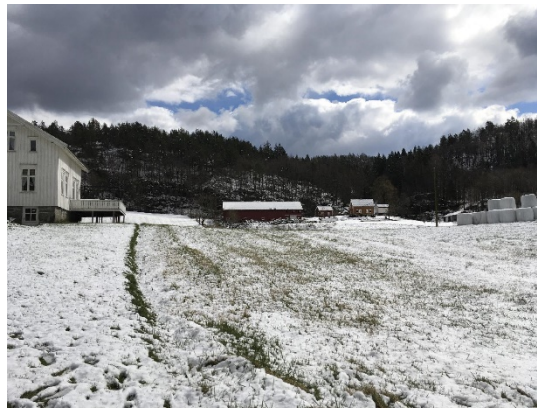
Figur 73 Fotografier fra befarings i området ved Husfjell: (a) bebyggelsen midt i området sett fra nedsiden av terrassen, (b) bebyggelsen sør i området med fylling foran låven.

Beskrivelse av interesseområdet	Løsmasseskråning, berg i dagen i nord og øst.
Løsmasser fra kvartærgeologisk kart og evt. avvik	Hav- og fjordavsetninger, berg i dagen i øst og nord.
Skråningshøyde	Over 20 m.
Antatt elvedybde	Ingen elv/bekk.
Erosjon og observerte løsmasser ved bekk/elv	Ikke relevant.
Evt. forbygning/erosjonssikring langs bekk/elv	Ikke relevant.
Inngrep (forbedring/forverring av stabiliteten)	En liten fylling ved låve helt sør i området.
Skredaktivitet	Ingen observert.
Faresone omfatter (bebyggelse med mer)	Fire boligheter med låver og garasjer, to boligheter utenfor området kan rammes av et skred.
Tidligere grunnundersøkellesdata og evt. annen informasjon	Ingen tilgjengelig informasjon.
Forslag til boringer	En dreietrykksondering ca. midt i skråningen.

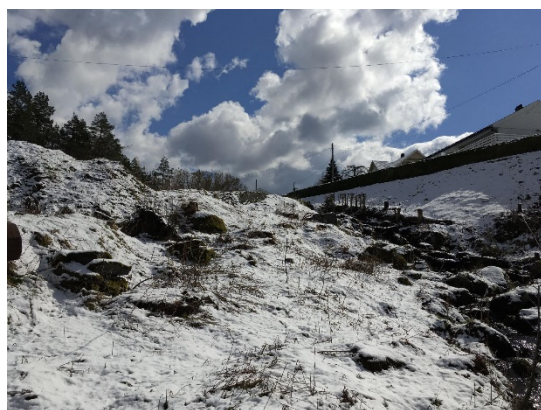
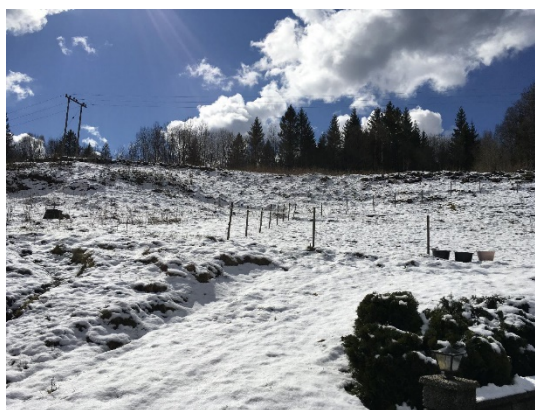
Figur 75 Fotografier fra befaring i området ved Rise mølle: (a) liten bekk/dreneringsgrøft nedenfor bebyggelsen, (b) skråning bak bebyggelsen.

Beskrivelse av interesseområdet	Løsmasseskråning, berg i dagen sør, vest og nord.
Løsmasser fra kvartærgeologisk kart og evt. avvik	Hav- og fjordavsetninger vest, berg i dagen nordøst, myr øst.
Skråningshøyde	Ca. 12 m.
Antatt elvedybde	Under 1 m.
Erosjon og observerte løsmasser ved bekk/elv	Ingen erosjon.
Evt. forbygning/erosjonssikring langs bekk/elv	Ingen observert.
Inngrep (forbedring/forverring av stabiliteten)	Ingen observert.
Skredaktivitet	Ingen observert.
Faresone omfatter (bebyggelse med mer)	Tre boligheter, garasjer.
Tidligere grunnundersøkellesdata og evt. annen informasjon	Ingen tilgjengelig informasjon.
Forslag til boringer	En dreietrykksondering ved skråningskanten mot bekken nord for bebyggelsen.

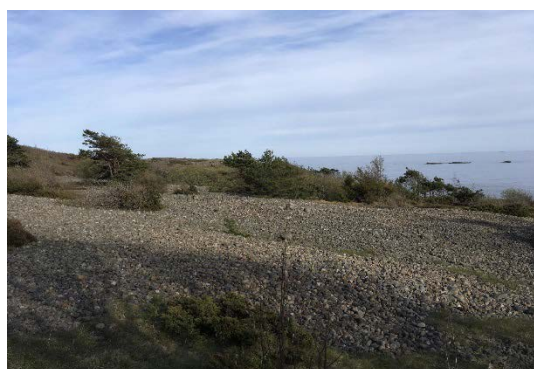
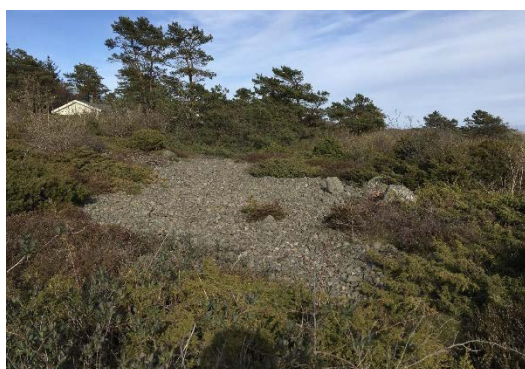
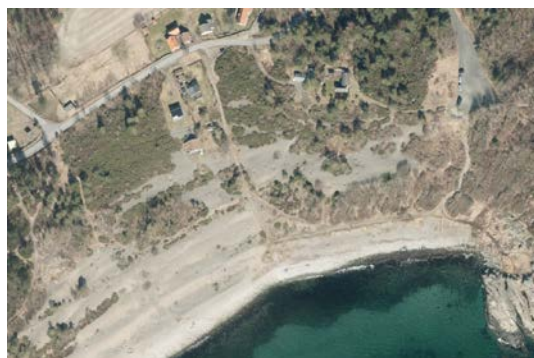
Figur 79 Fotografier fra befaring i området ved Myrene: (a) og (b) området mellom husene og sjøen, (c) flybilde fra området (ref. /8/).

Beskrivelse av interesseområdet	Løsmasseskråning ned til sjøen, berg i dagen i øst.
Løsmasser fra kvartærgeologisk kart og evt. avvik	Marin strandavsetning
Skråningshøyde	Ca. 19 m.
Antatt elvedybde	
Erosjon og observerte løsmasser ved bekk/elv	Bølgebearbeiding av løsmassene langs kysten
Evt. forbygning/erosjonssikring langs bekk/elv	Nei
Inngrep (forbedring/forverring av stabiliteten)	Ingen.
Skredaktivitet	Ingen observert.
Faresone omfatter (bebyggelse med mer)	Ca. 5 bolighus i løснеområde.
Tidligere grunnundersøkellesdata og evt. annen informasjon	Ingen tilgjengelig.
Forslag til boringer	En totalsondering midt i skråningen.
