Dølibekken

VURDERING AV OMRÅDESTABILITET -
DØLIBEKKEN, ULLENSAKER KOMMUNE

DOK.NR. 20220626-02-R
REV.NR. 0 / 2024-05-27

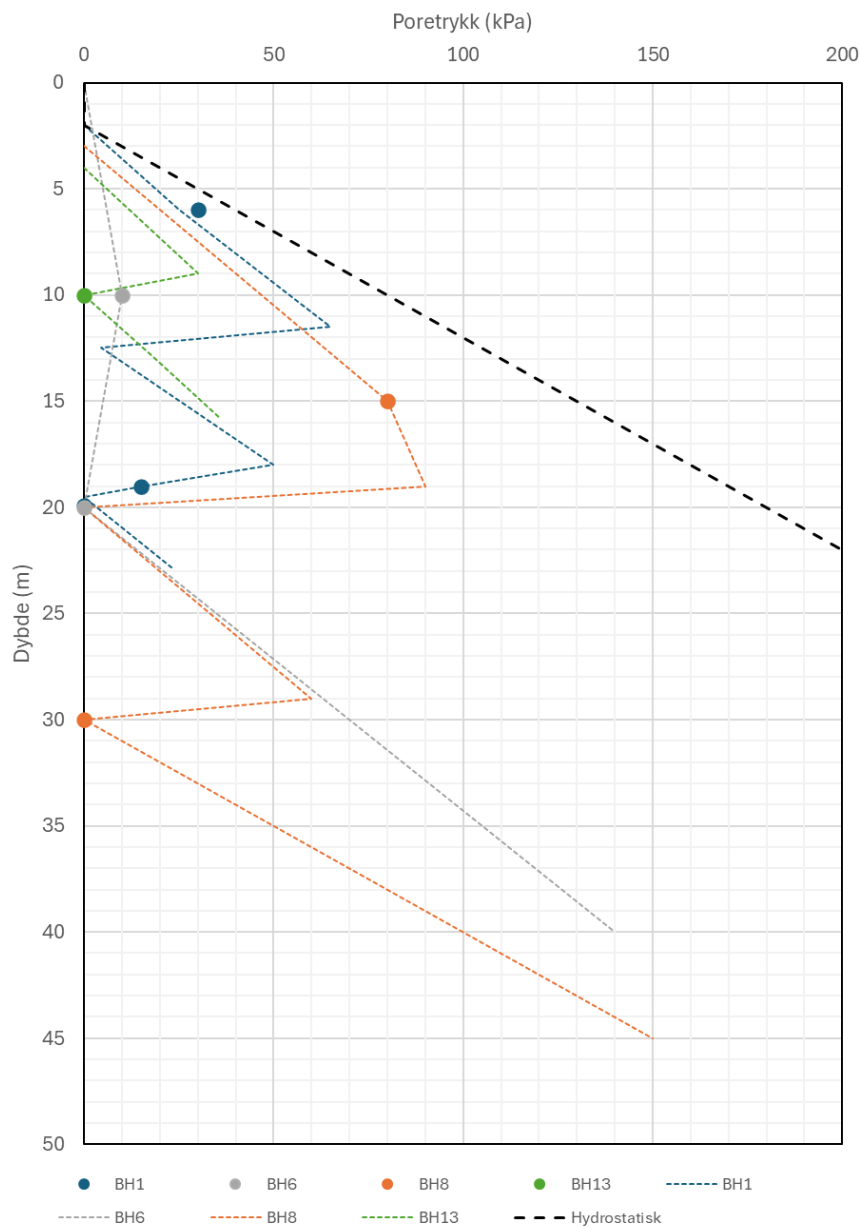
Figur 4-8 Poretrykk avlest fra poretrykksmålere (punkter) og vurdert med dybde (stiplede linjer)

Det er installert totalt åtte poretrykksmålere fordelt på fire borhull (BH1, BH6, BH8 og BH13). Siste avlesning er presentert i NGI (2024), og oppsummert i Tabell 4-1. Man kan her se at flere poretrykksmålere indikerer 0 kPa i poretrykk. Dette underbygges også av beskrivelsen i Statens Vegvesen (1977a) beskrivelse av området som er gjenfylt ved Dølibekken: «Poretrykksmålinger i grunnen under terrassene, nær skråningene på begge sider er utført med elektriske piezometere. Målingene viser at det er meget lavt poretrykk i grunnen, og at poretrykket avtar med dybden og er lik 0-0,5 m vannsøyle i 15-20 m dybde (...). Det er overveiende sannsynlig at stabiliteten av eksisterende terreng er avhengig av lavt poretrykk. En går ut fra at porevann drenerer nedover og ut i bekkehøyde.» Det at porevannet drenerer ned og ut ved bekkehøyde er noe som også er observert lengre nedstrøms i Dølibekken (NGI, 2024). Det er derimot påvist noe poretrykk i overliggende lag, noe som kan indikere hengende grunnvannstand enkelte steder. Poretrykksfordeling med dybde er vist i Figur 4-8.

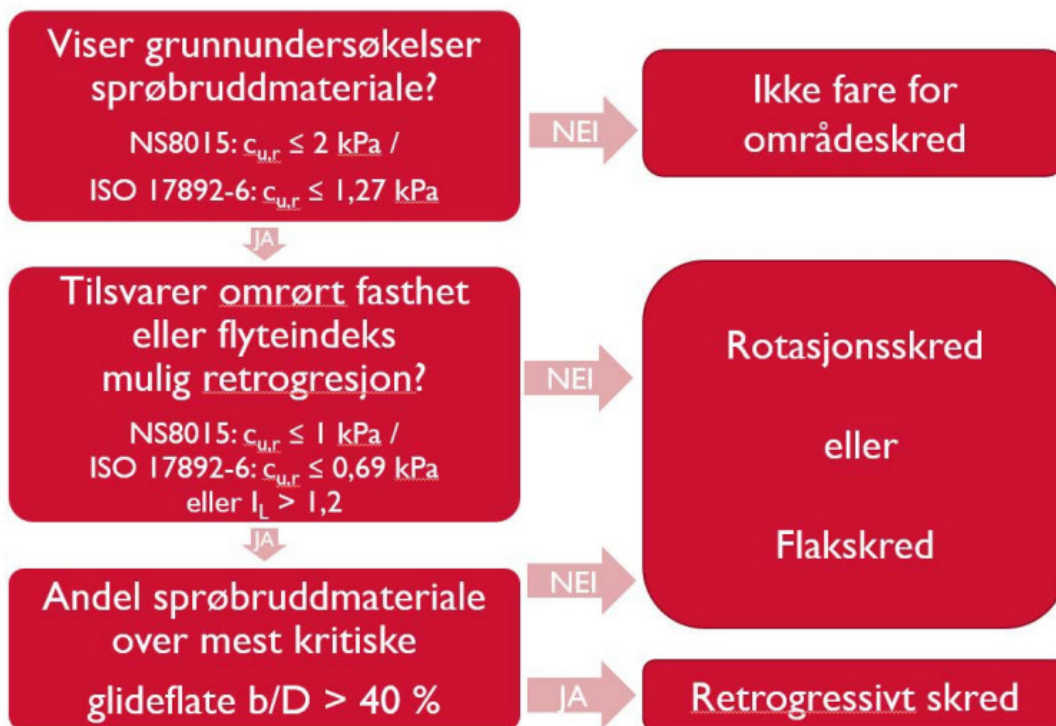
Figur 5-2 Flytskjema for vurdering av aktuell skredmekanisme (NVE, 2020a).

Konusforsøk utført i laboratorium viser $c_{u,r} = 0,1$ kPa, og andel sprøbruddmateriale over mest kritiske glideflate er rundt 40 % eller høyere i alle profiler, se vedlegg A. Dette betyr at det er potensiale for retrogressivt skred i det aktuelle området.

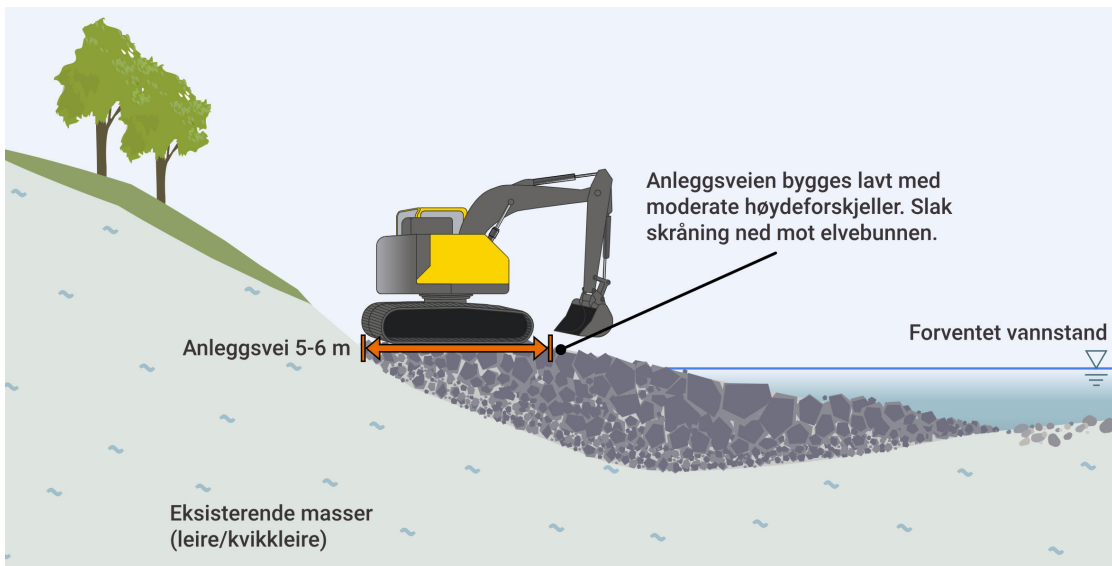
Figur 7-1 Eksempel på erosjonssikring med ordna steinlag i kvikkleireområder (NVE, 2024).

Erosjon langs vassdrag er hovedårsaken til naturlige utløste kvikkleireskred. Erosjonssikring vil derfor med på å hindre videre erosjon i ravinebunnen, som vil kunne forverre den allerede dårlige stabiliteten. En slik erosjonssikring kan enkelt anlegges ved bruk av løsmasser med tilstrekkelig stor kornstørrelse. Da bekken her renner i et forholdsvis slakt terreng (bortsett fra øverst ved eksisterende sikringstiltak), antas det at en erosjonssikring ved bruk av ordna steinlag vil være tilstrekkelig (se Figur 7-1).

På bakgrunn av den gjennomgående dårlige skråningsstabiliteten, anbefales det å sikre bekken i hele den foreslåtte kvikkleiresonen (Figur 7-2). Det kan også vurderes om enkelte sideraviner også må sikres. Totallengden på et slikt tiltak anslås til 800 m. Denne erosjonssikringen kan forlenges sørover om NVEs kvikkleirekartlegging sør for området resulterer i en anbefaling om sikring.

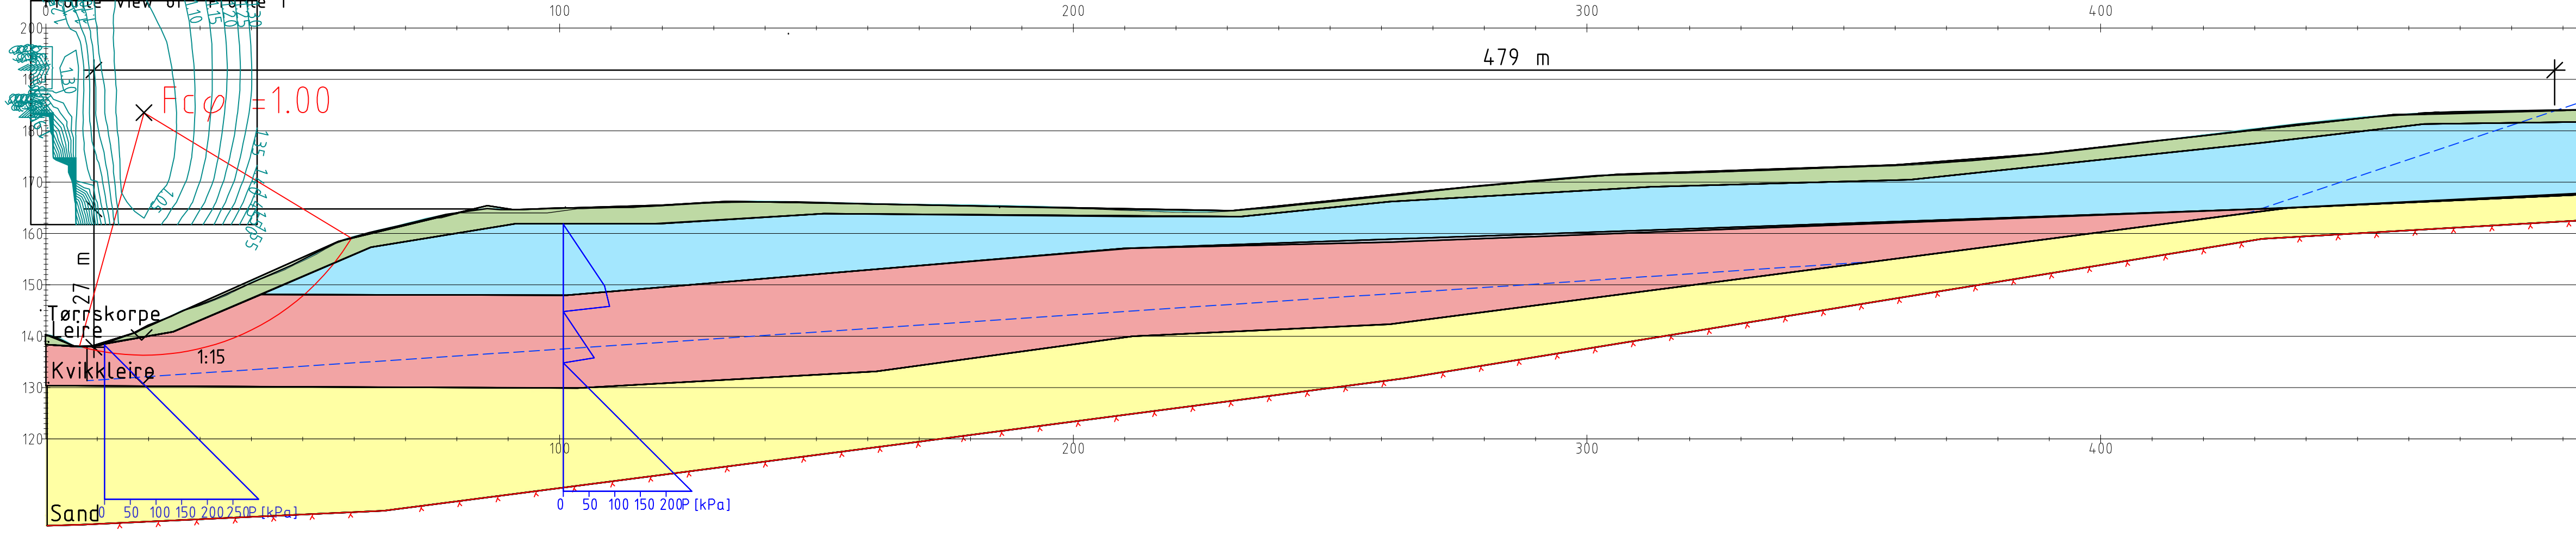
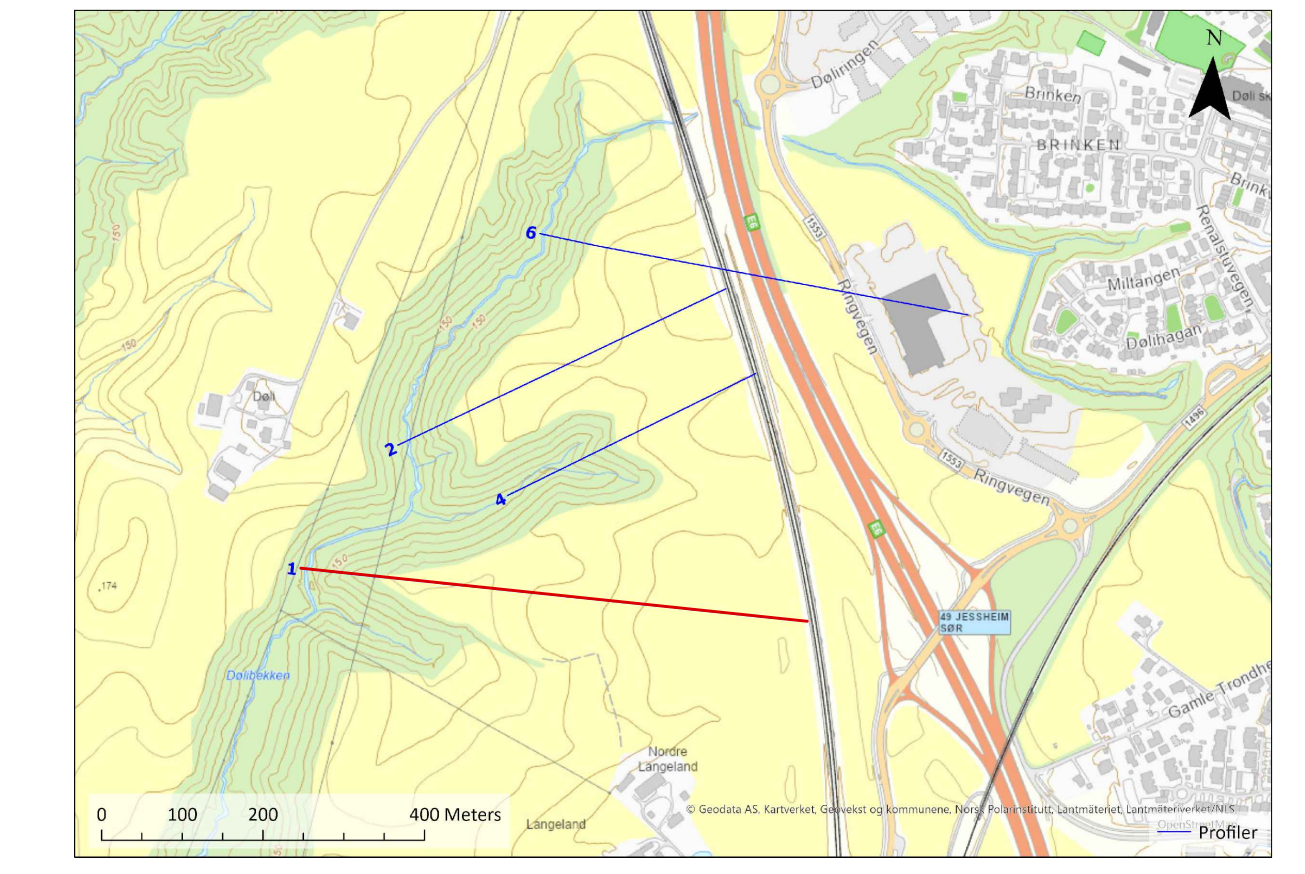
Tegningstitel:	Tegningsnr.:	Rev.:
Profil 1 drenert	B1	0

g:\geoarkiv\20220626\stabgraf.rit\profile_1-oppdatert.dwg
 Fc_{fi}=1.00
 Drenert, kontur
 Result file : g:\geoarkiv\20220626\stabgraf.rit\profile_1-oppdatert.R4

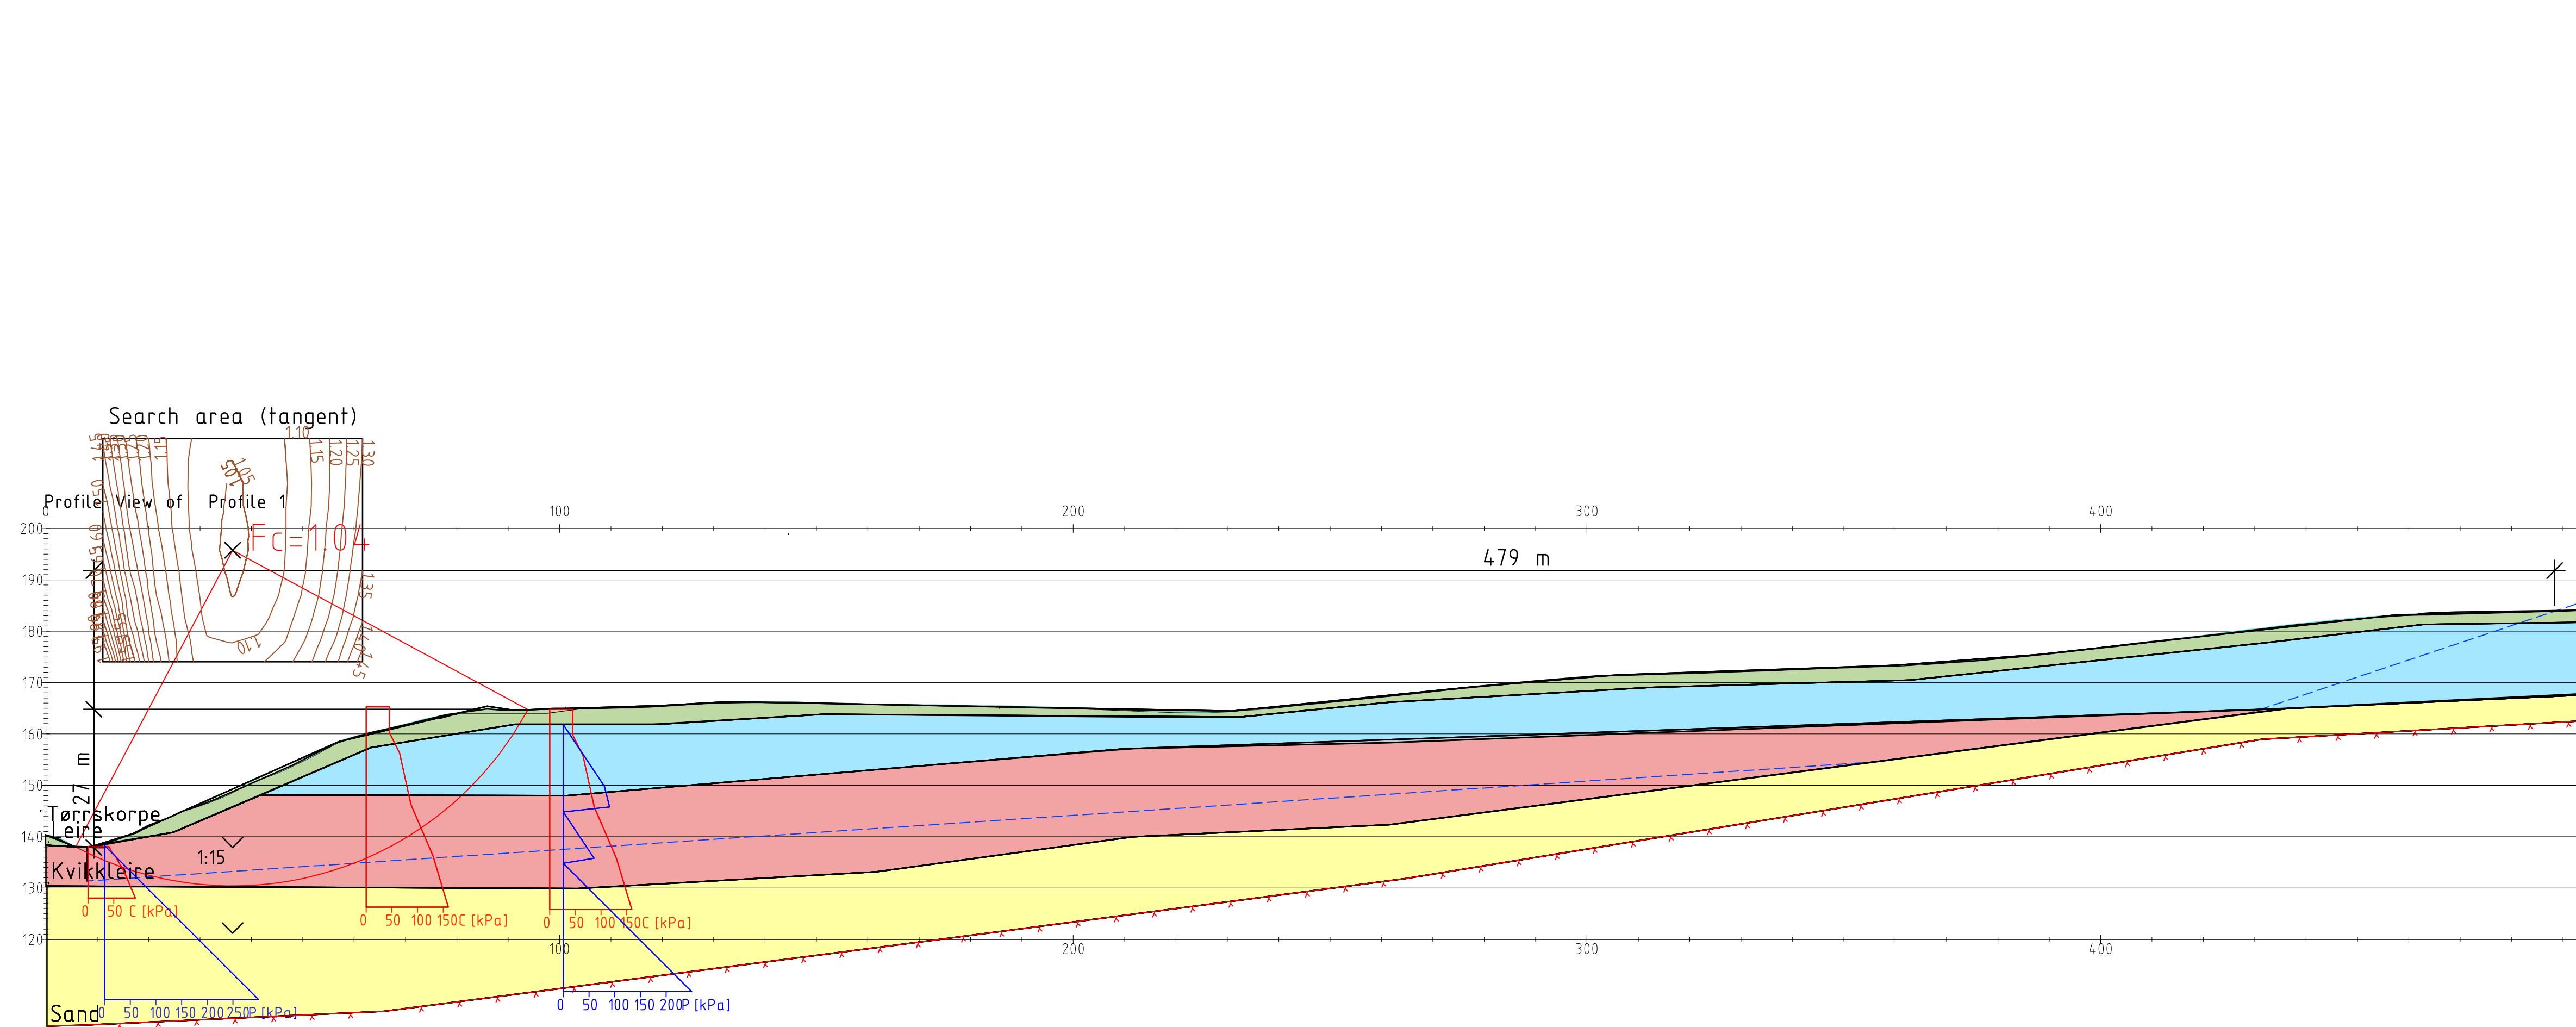
g:\geoarkiv\20220626\stabgraf.rit\profile_1-oppdatert.dwg
 Fc=1.04
 Udrenert, kontur
 Result file : g:\geoarkiv\20220626\stabgraf.rit\profile_1-oppdatert.R3

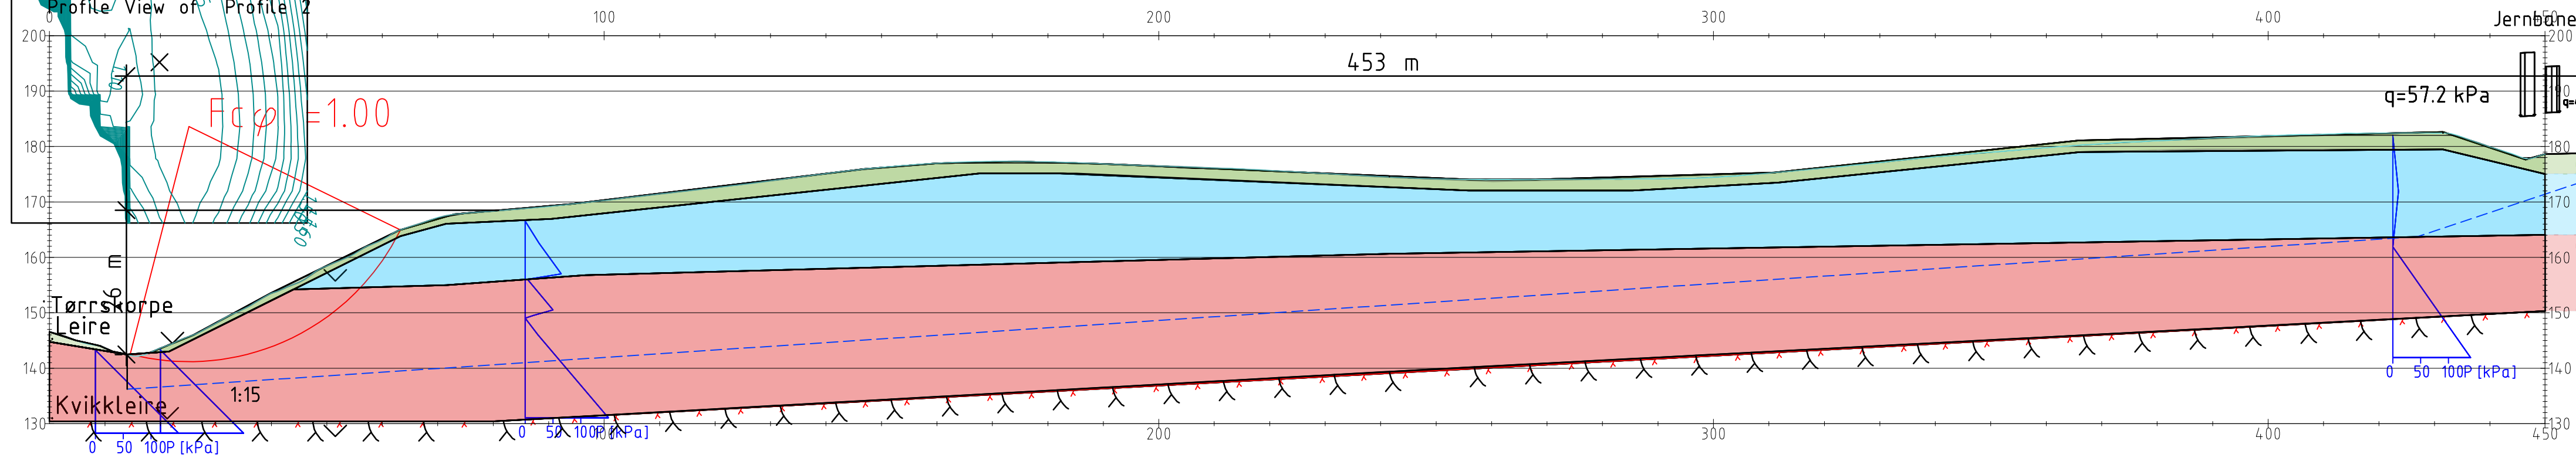
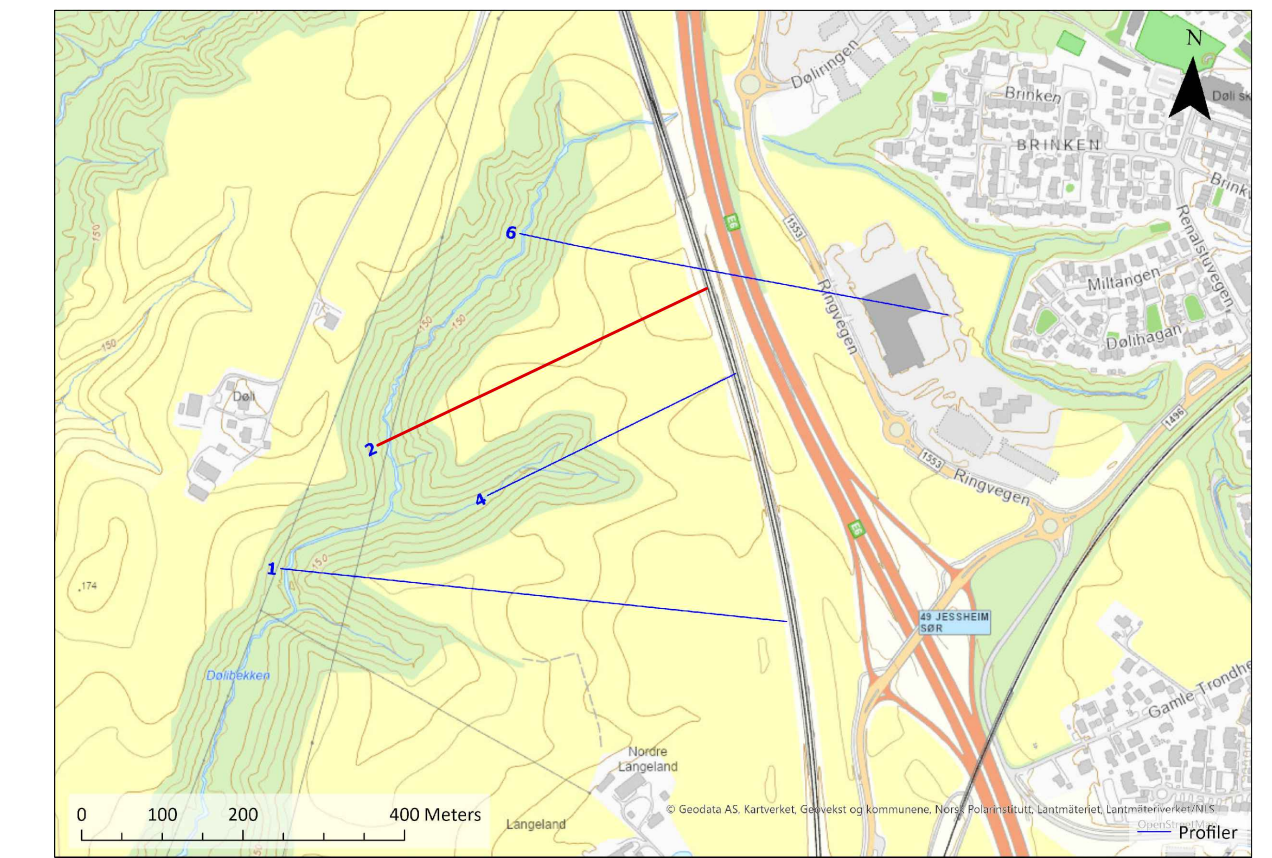
Tegningstitel:	Tegningsnr.:	Rev.:
Profil 2 drenert	B3	0

g:\geoarkiv\20220626\stabgraf.rit\profil_2.dwg
 Fcφ=1.00
 Drenert matrise
 Result file : g:\geoarkiv\20220626\stabgraf.rit\profil_2.R4

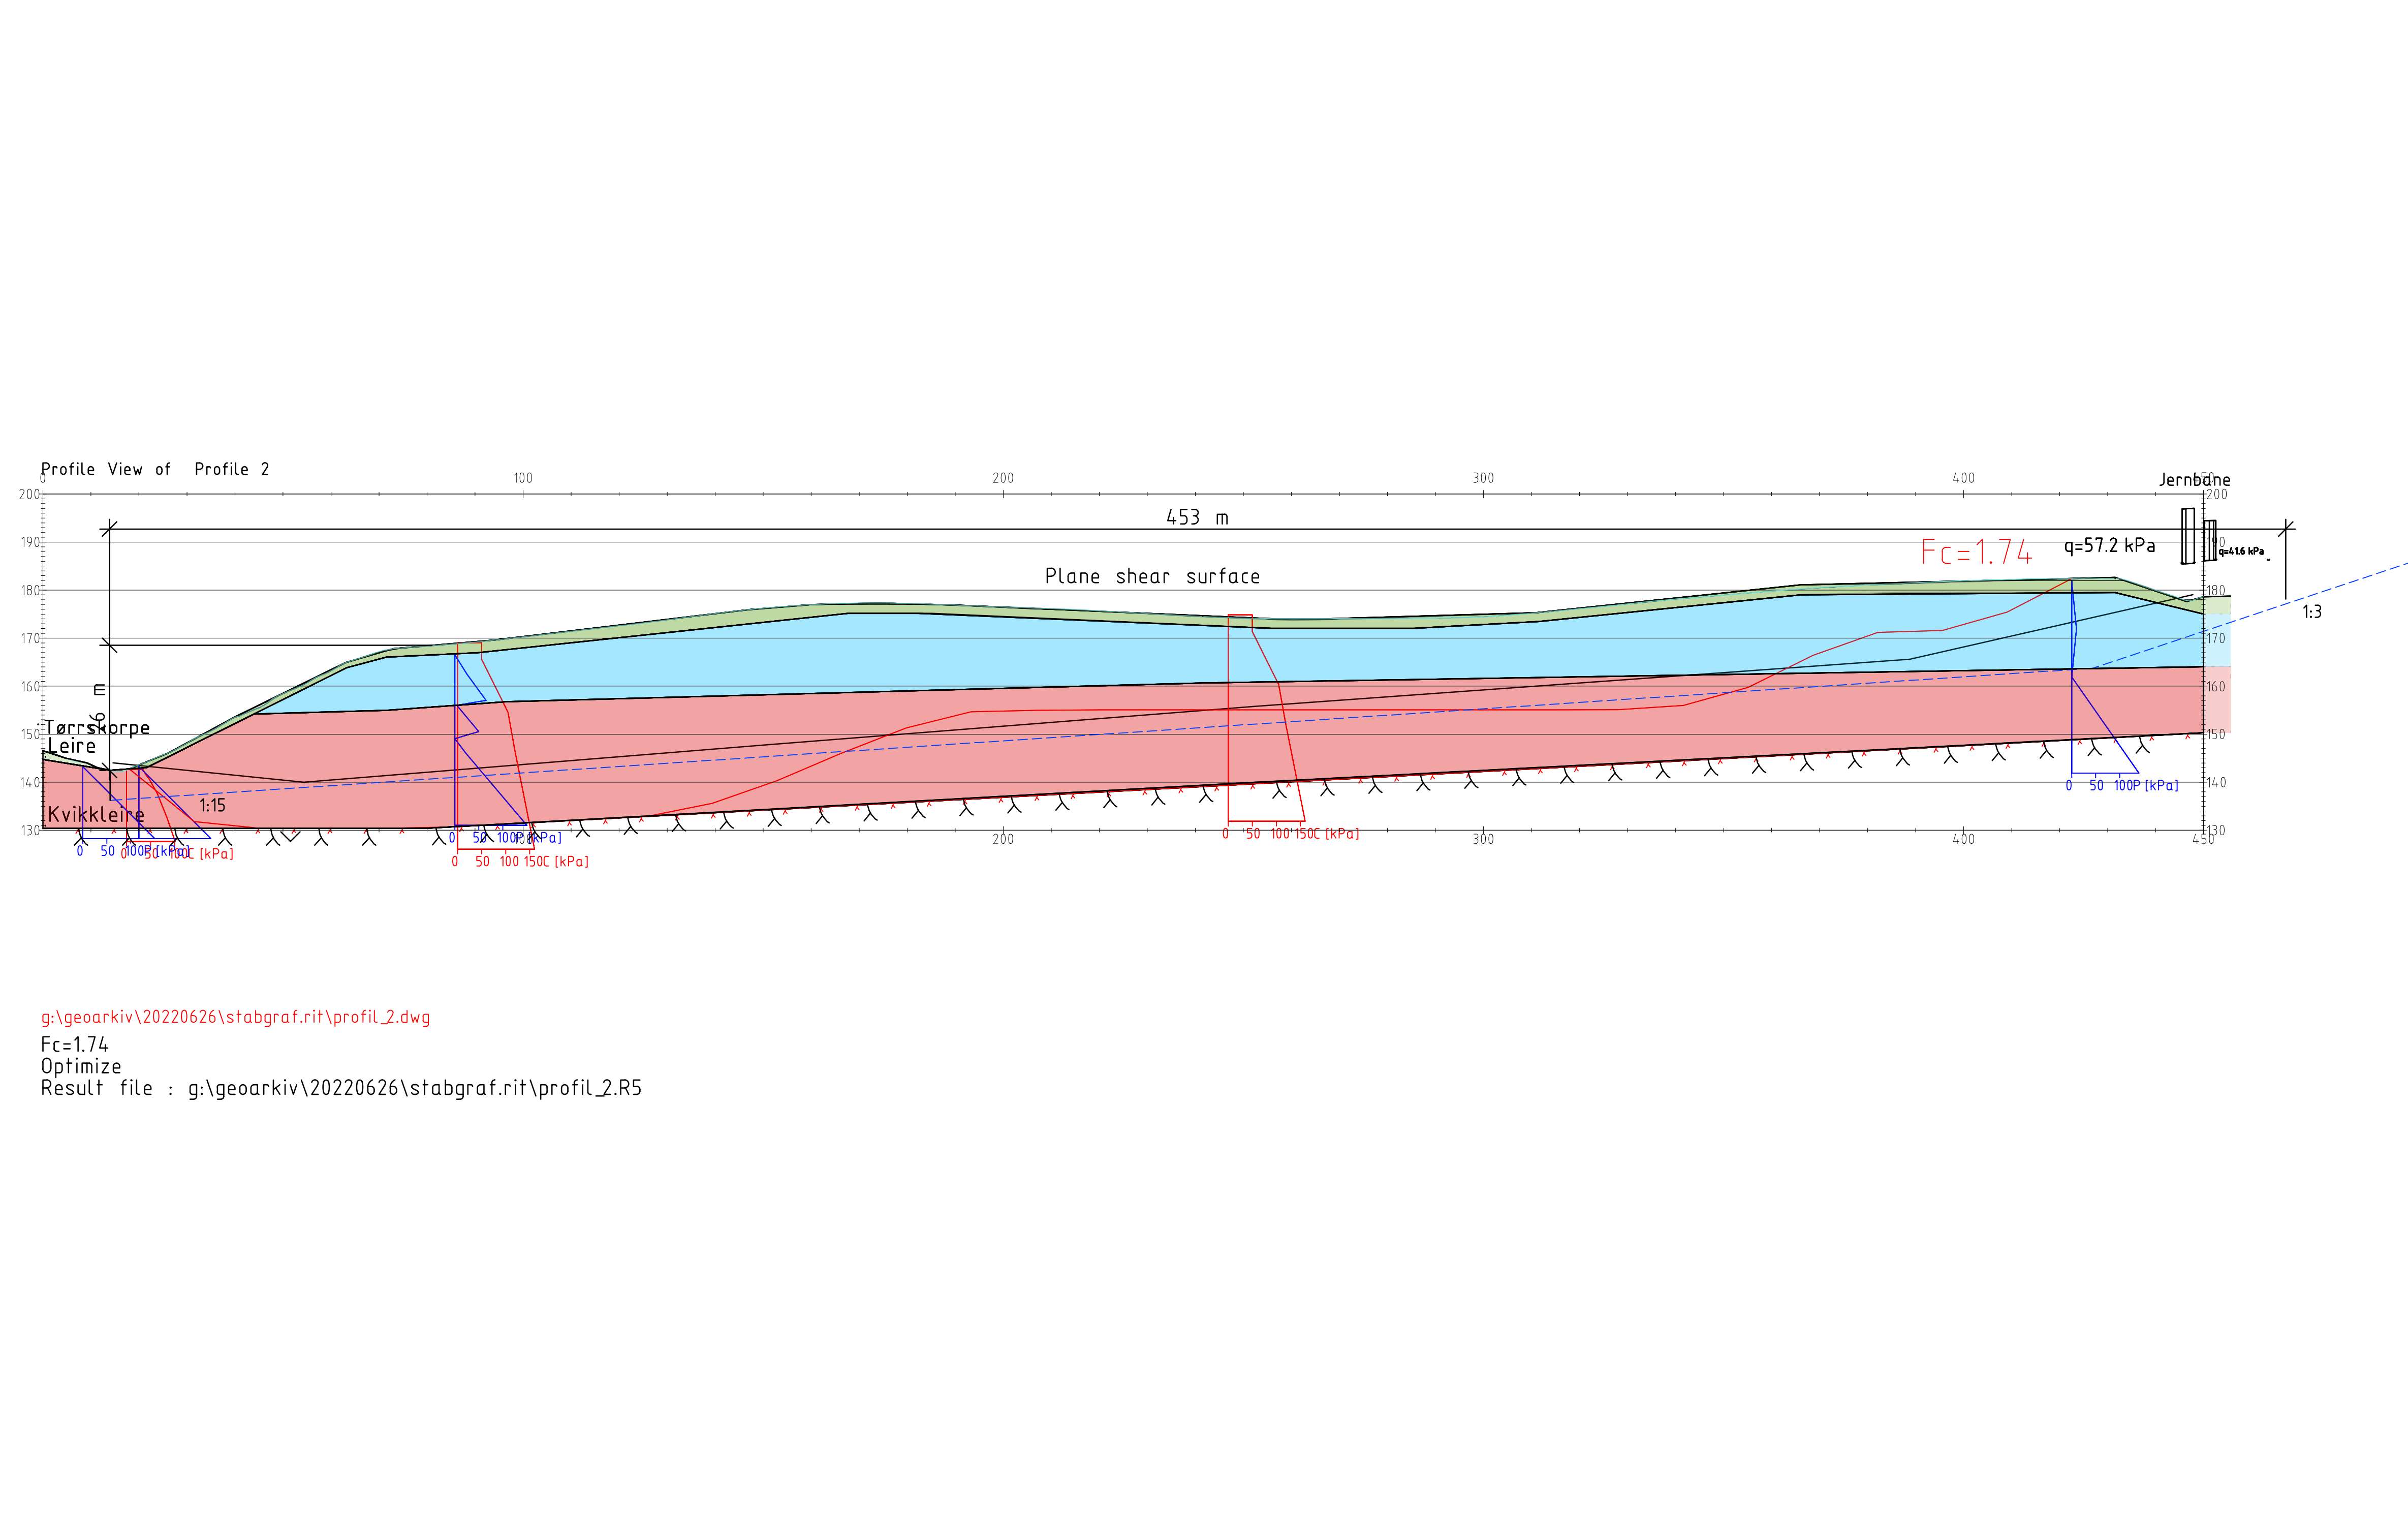
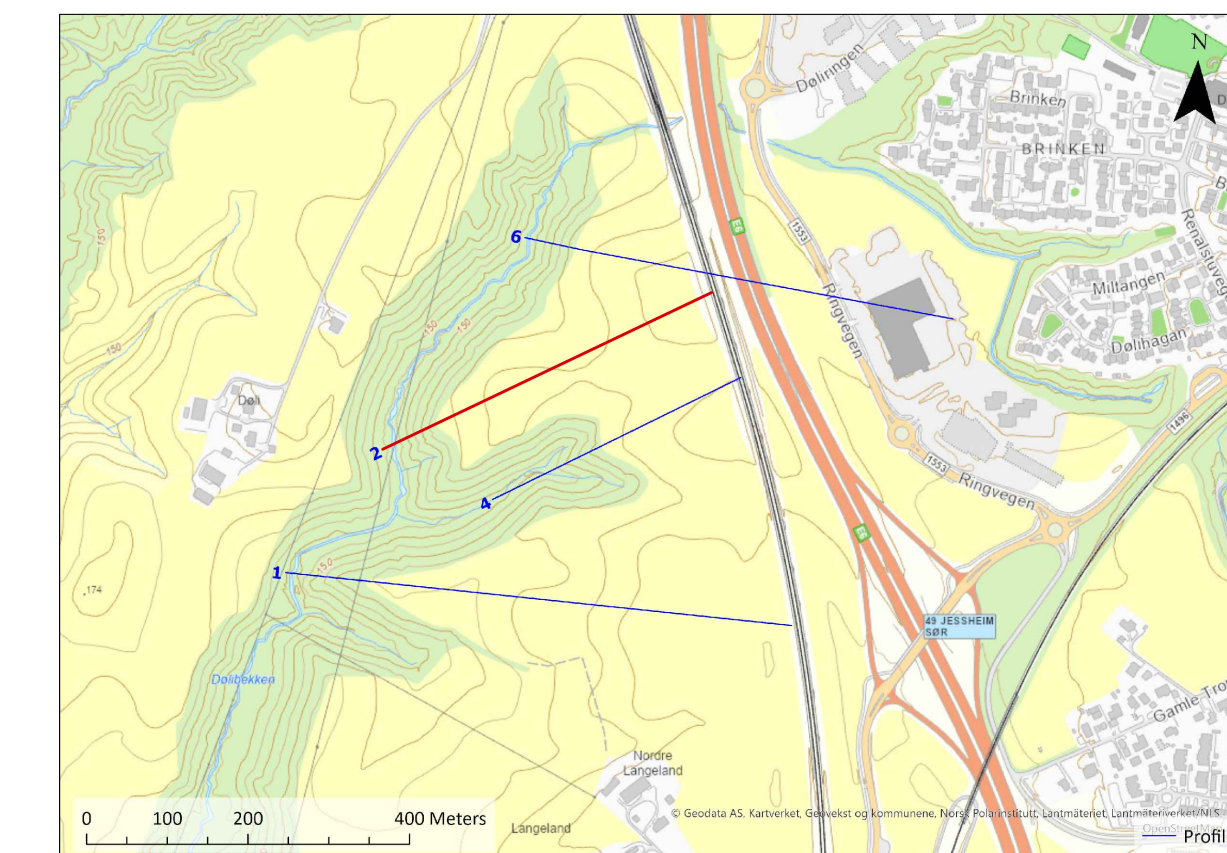
Tegningstitel:	Tegningsnr.:	Rev.:
Profil 2 optimize	B5	0

g:\geoarkiv\20220626\stabgraf.rit\profil_2.dwg
 Fc=1.74
 Optimize
 Result file : g:\geoarkiv\20220626\stabgraf.rit\profil_2.R5

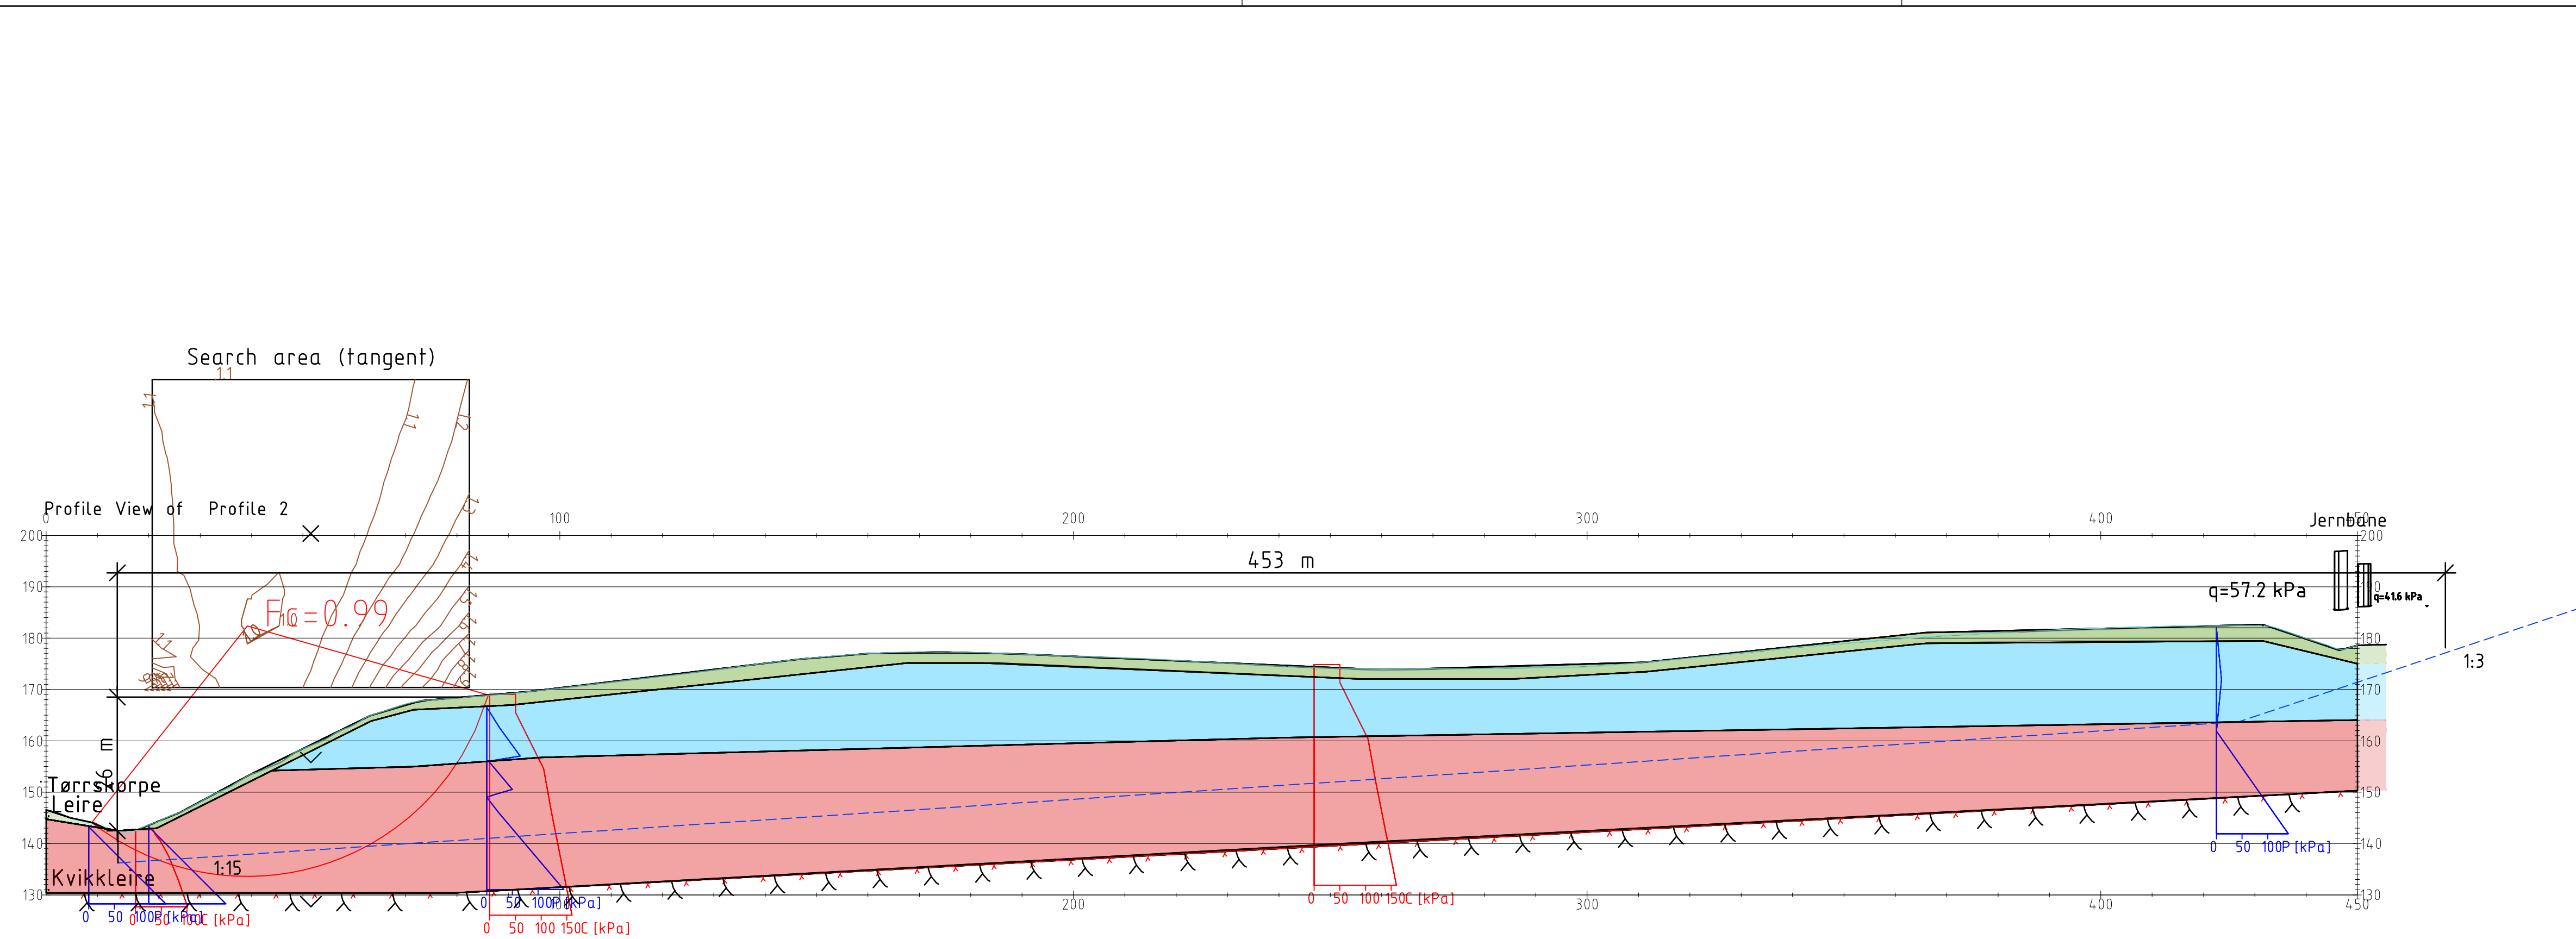
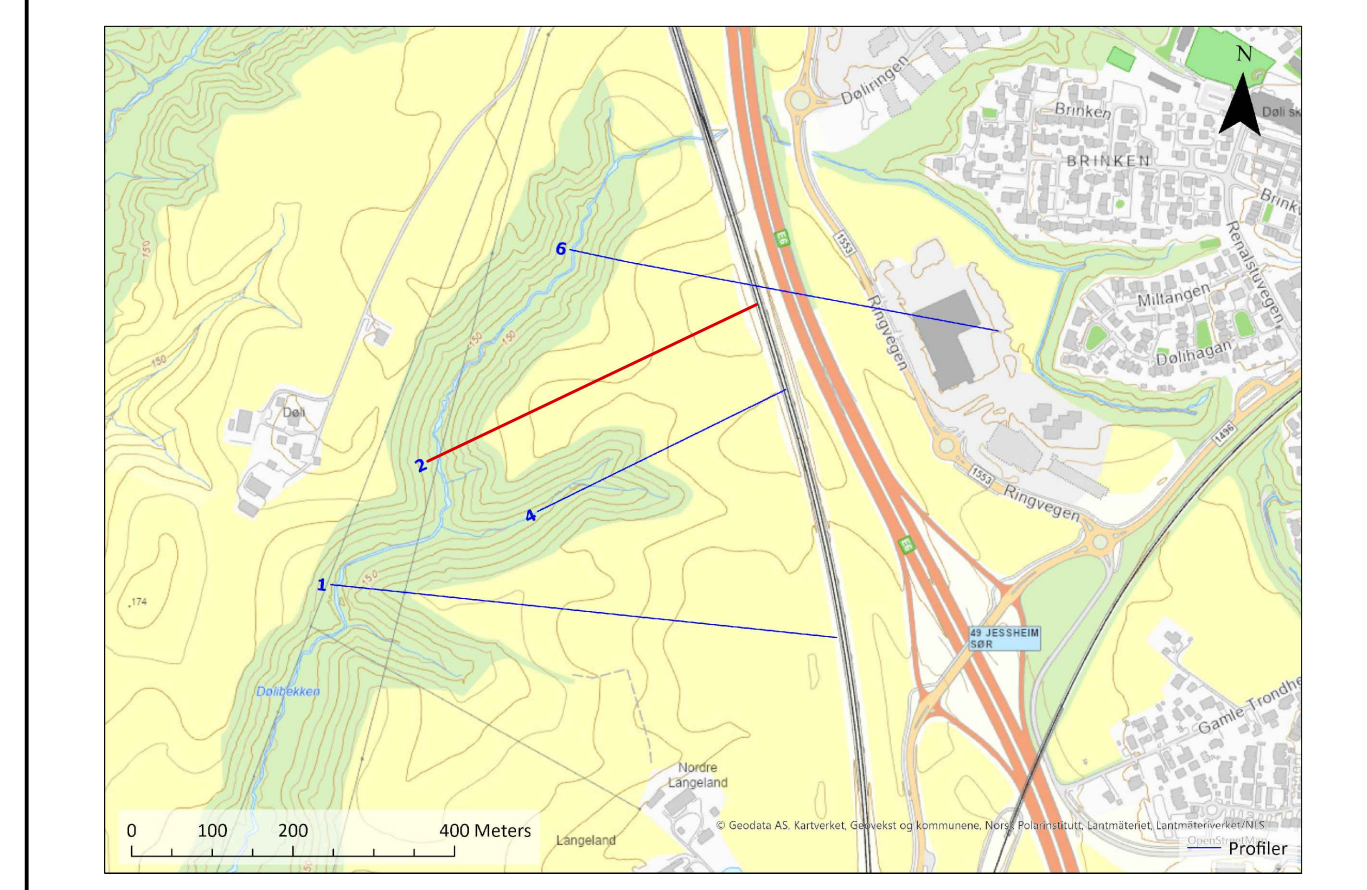
Tegningstitel:	Tegningsnr.:	Rev.:
Profil 2 udrenert	B4	0

g:\geoarkiv\20220626\stabgraf.rit\profil_2.dwg
 Fc=0.99
 Udrenert-matrise
 Result file : g:\geoarkiv\20220626\stabgraf.rit\profil_2.R3

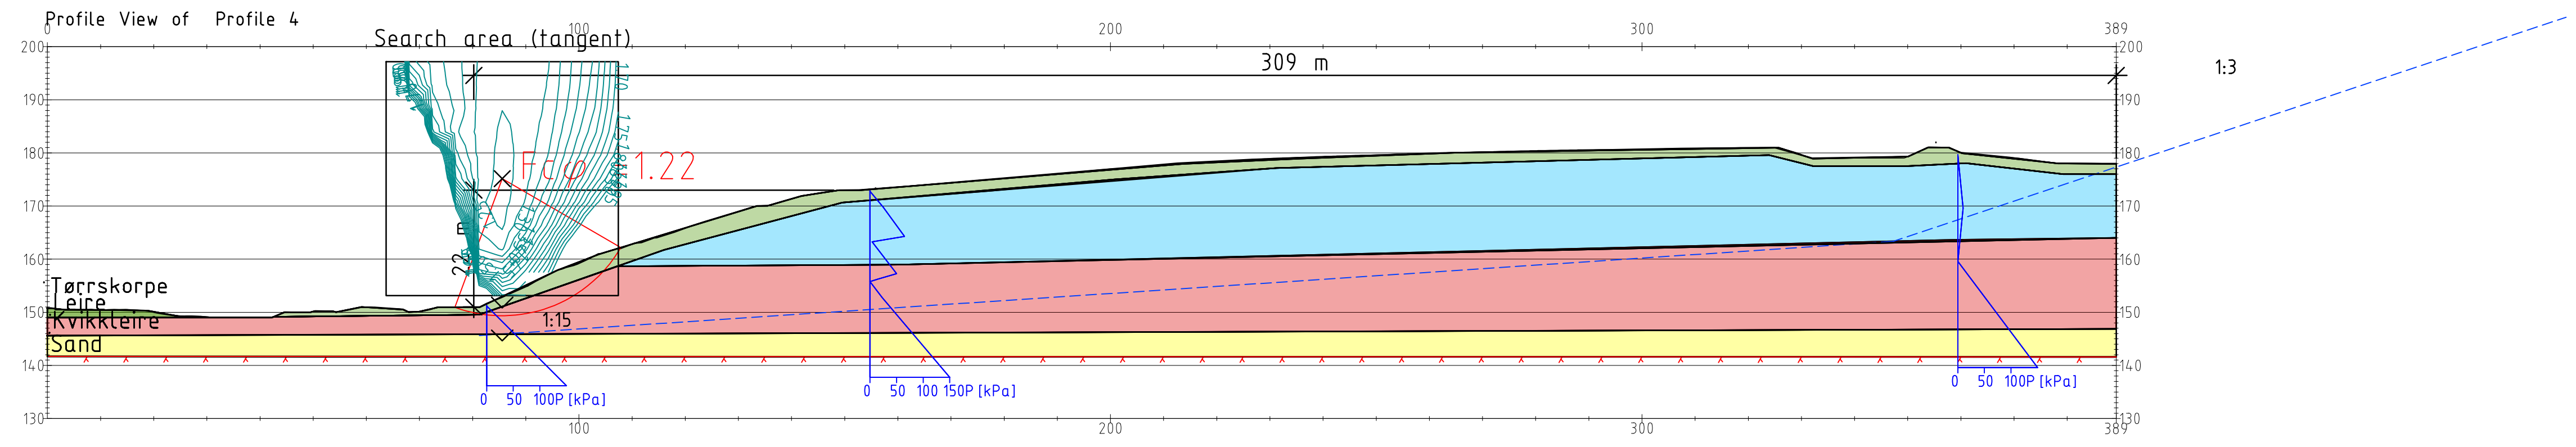
g:\geoarkiv\20220626\stabgraf.rit\profil_4.dwg
 Fc/φ=1.22
 Drenert, kontur
 Result file : g:\geoarkiv\20220626\stabgraf.rit\profil_4.R3

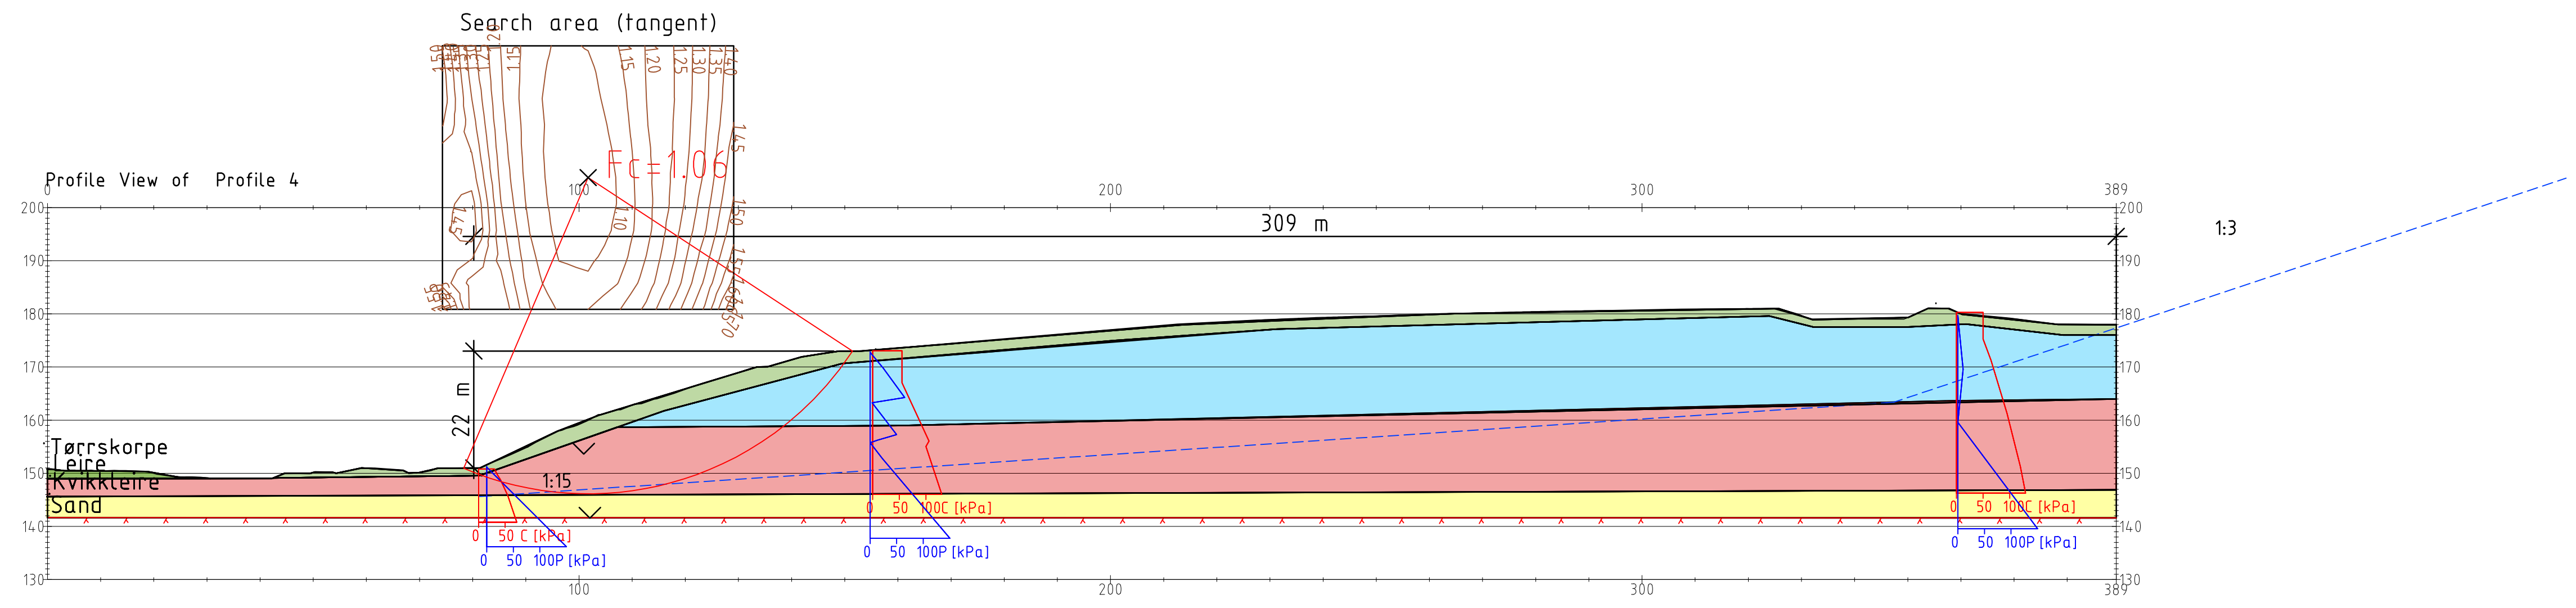
g:\geoarkiv\20220626\stabgraf.rit\profil_4.dwg
 Fc=1.06
 Udrenert, kontur
 Result file : g:\geoarkiv\20220626\stabgraf.rit\profil_4.R4
