Dølibekken

VURDERING AV OMRÅDESTABILITET -
DØLIBEKKEN, ULLENSAKER KOMMUNE

DOK.NR. 20220626-02-R
REV.NR. 0 / 2024-05-27

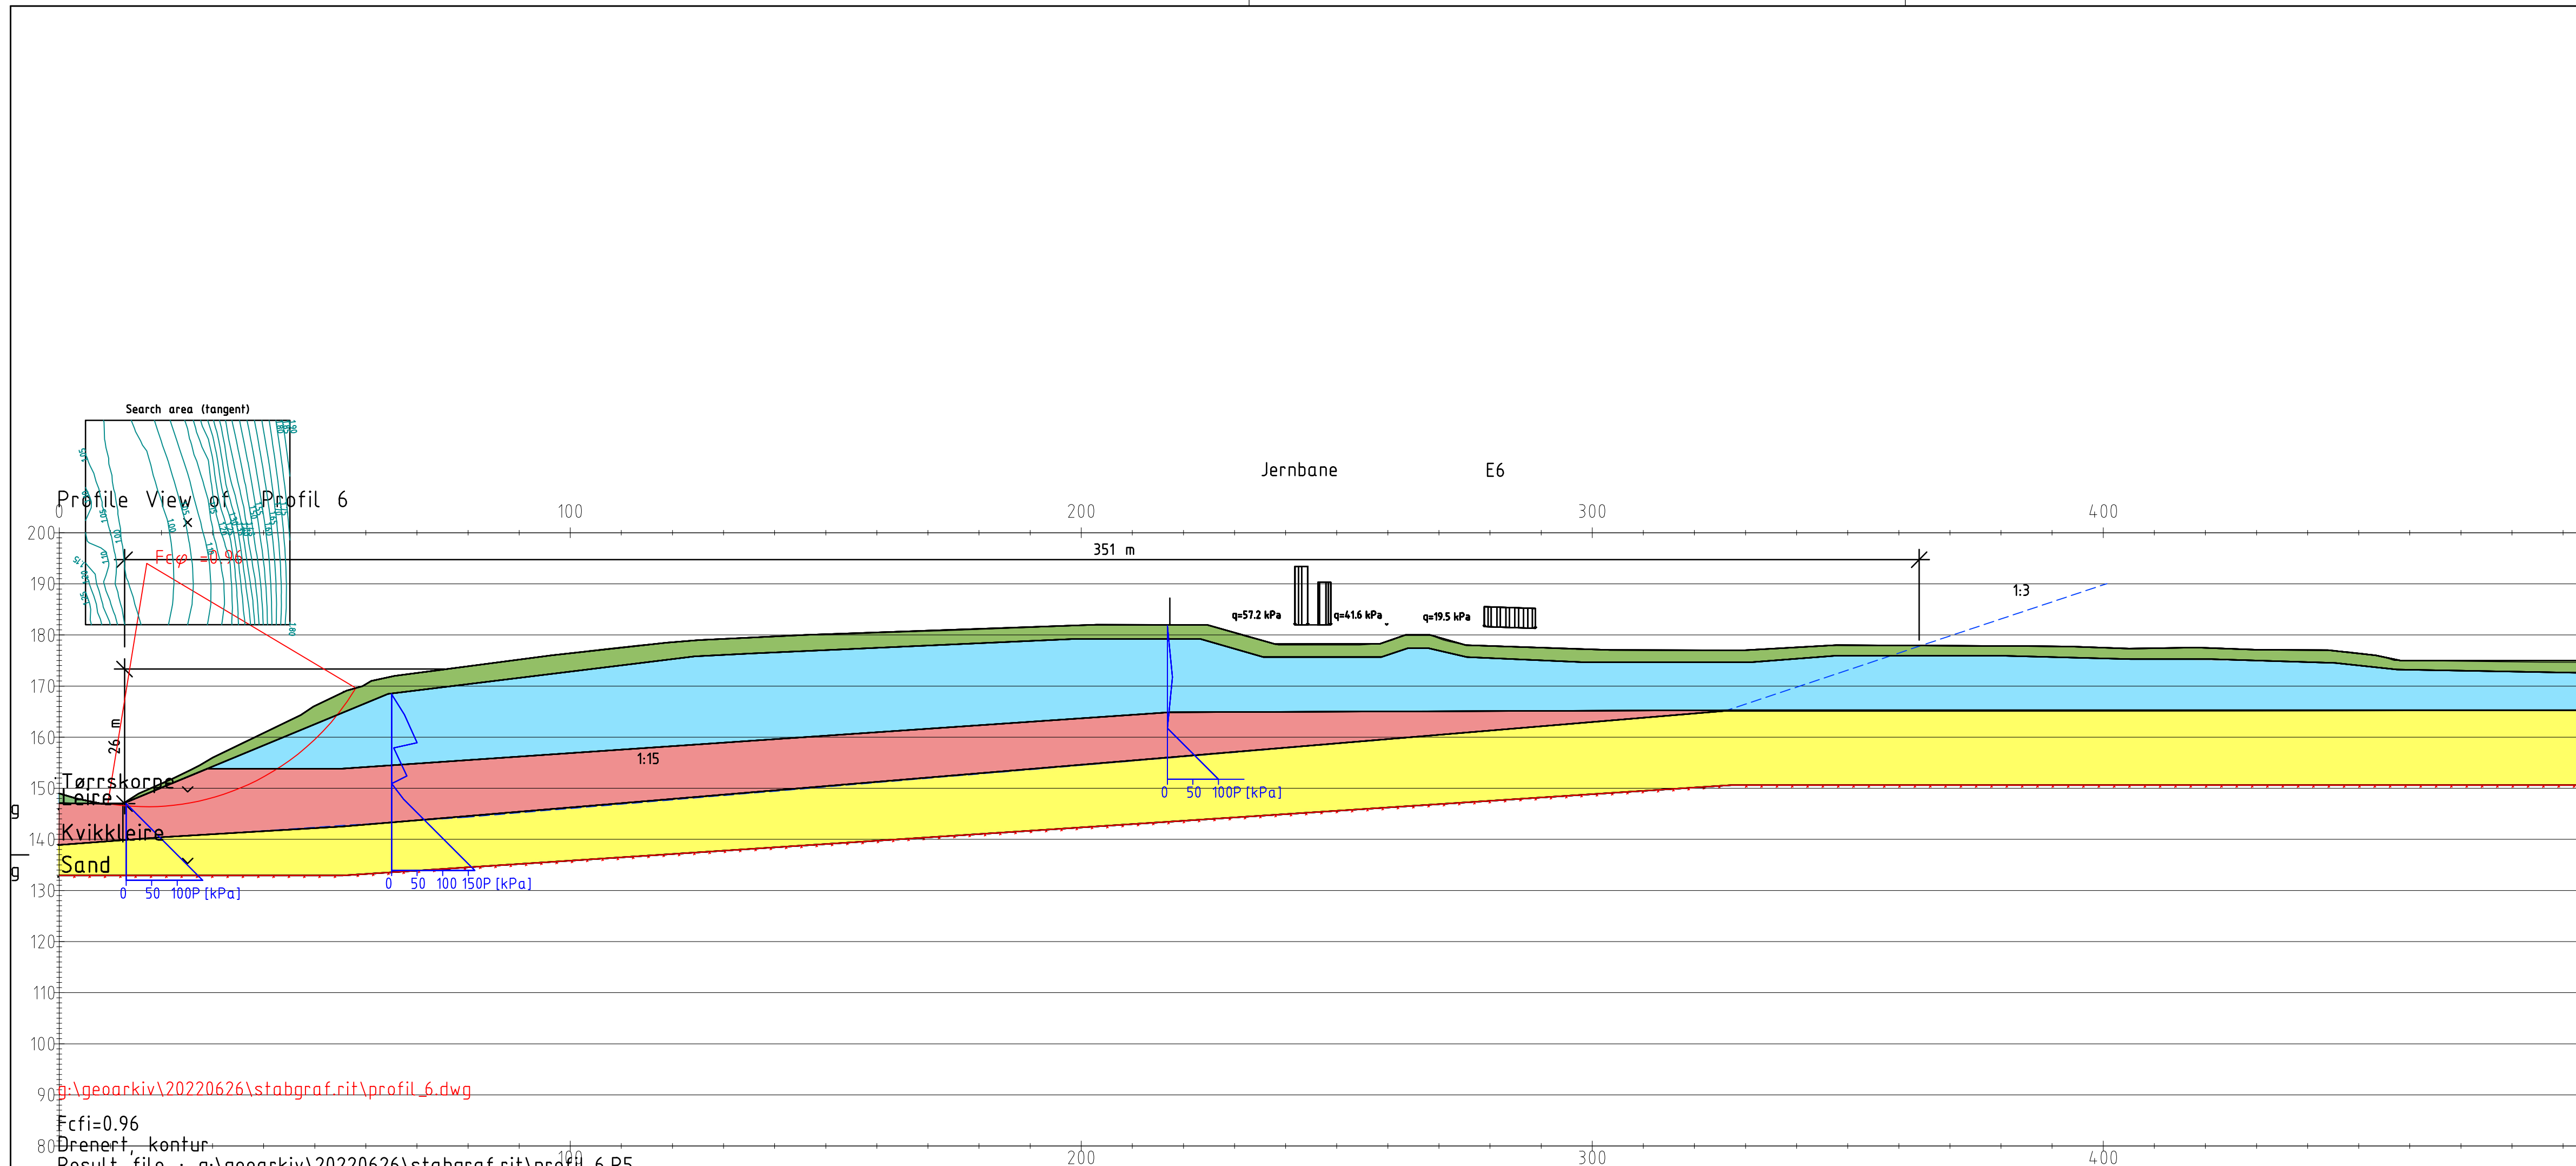
Tegningstitel:	Tegningsnr.:	Rev.:
Profil 6 drenert	B8	0

I profil 6 er det utført en beregning med poretrykk i skråningen (dvs. høyere poretrykk enn poretrykksmålere antyder). Det er lagt til poretrykk med fordeling 5,5 kPa/m ned til ravinebunnen, og deretter hydrostatisk (10 kPa/m). Det for å vise hvor sensitivt skråningen er til metning, hvis grunnvannstanden øker i fremtiden. Beregningen viser at den drenerte sikkerhetsfaktoren ikke er særlig sensitiv til metning, da sikkerhetsfaktoren endrer ikke fra situasjonen med lavere poretrykk.

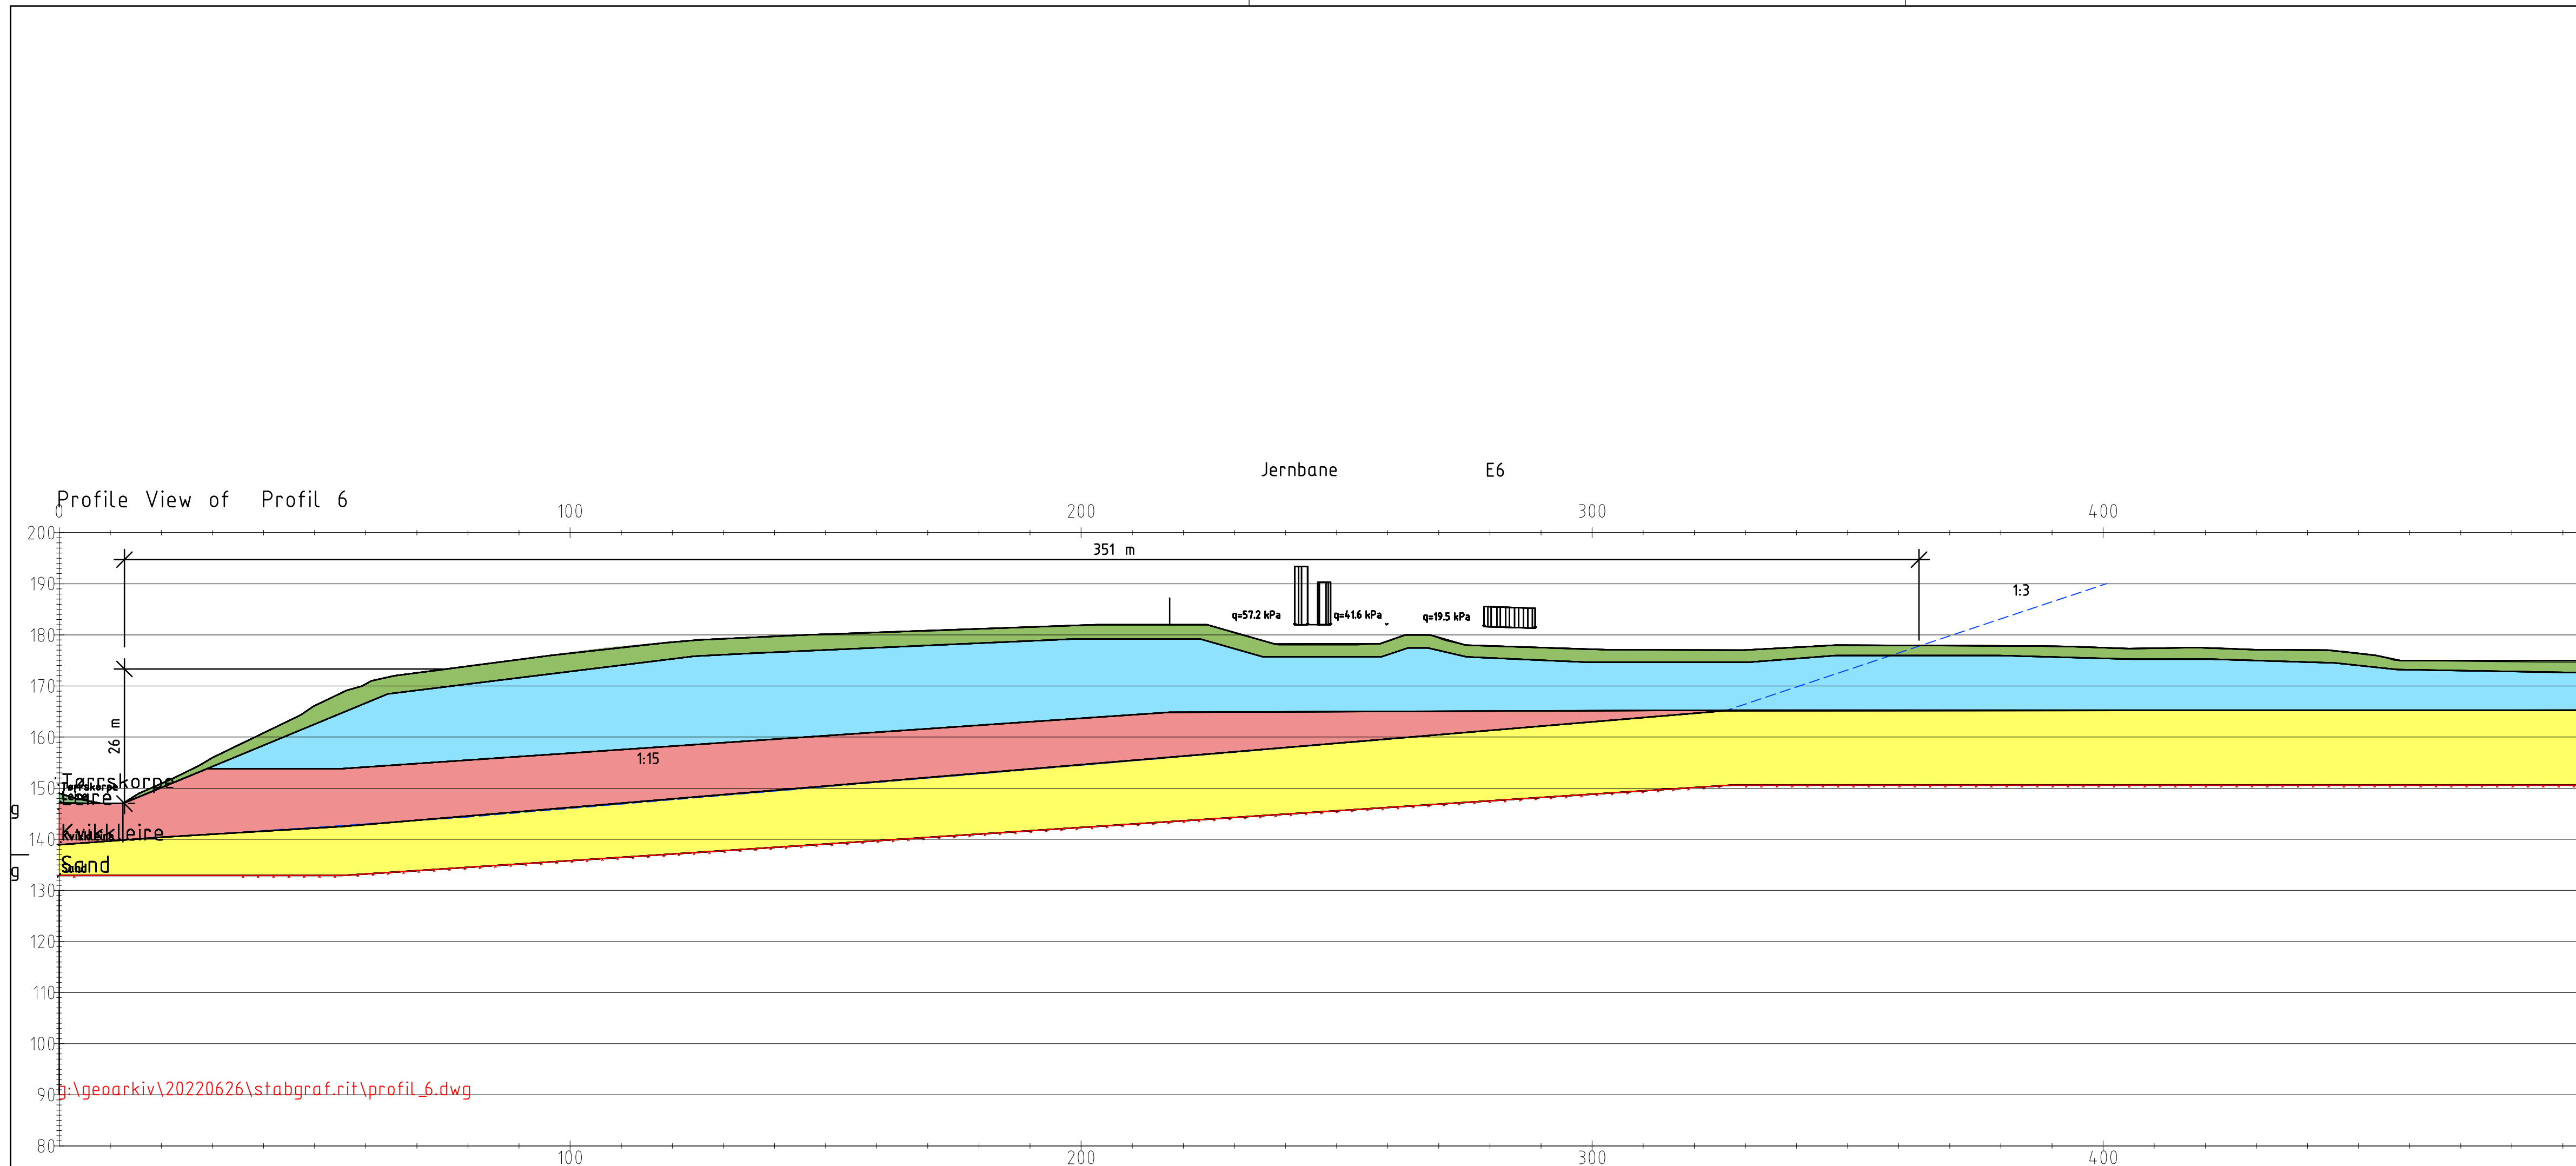
Tegningstitel:	Tegningsnr.:	Rev.:
Profil 6 udrenert	B10	0

Profil	Sikkerhetsfaktor		Beskrivelse	Figur i vedlegg B
	Drenert	Udrenert		
1	1,00	1,04	Sirkulær, ved ravine	B1/B2
2	1,00	0,99	Sirkulær, ved ravine	B3/B4
2_optimize	-	1,74	Optimise, lineær	B5
4	1,22	1,06	Sirkulær, ved ravine	B6/B7
6	0,96	0,97	Sirkulær, ved ravine	B8/B9
6_hydrostatisk	0,96	-	Optimise, lineær	B10
6_optimize	-	1,20 / 1,36	Sirkulær, ved ravine	B11

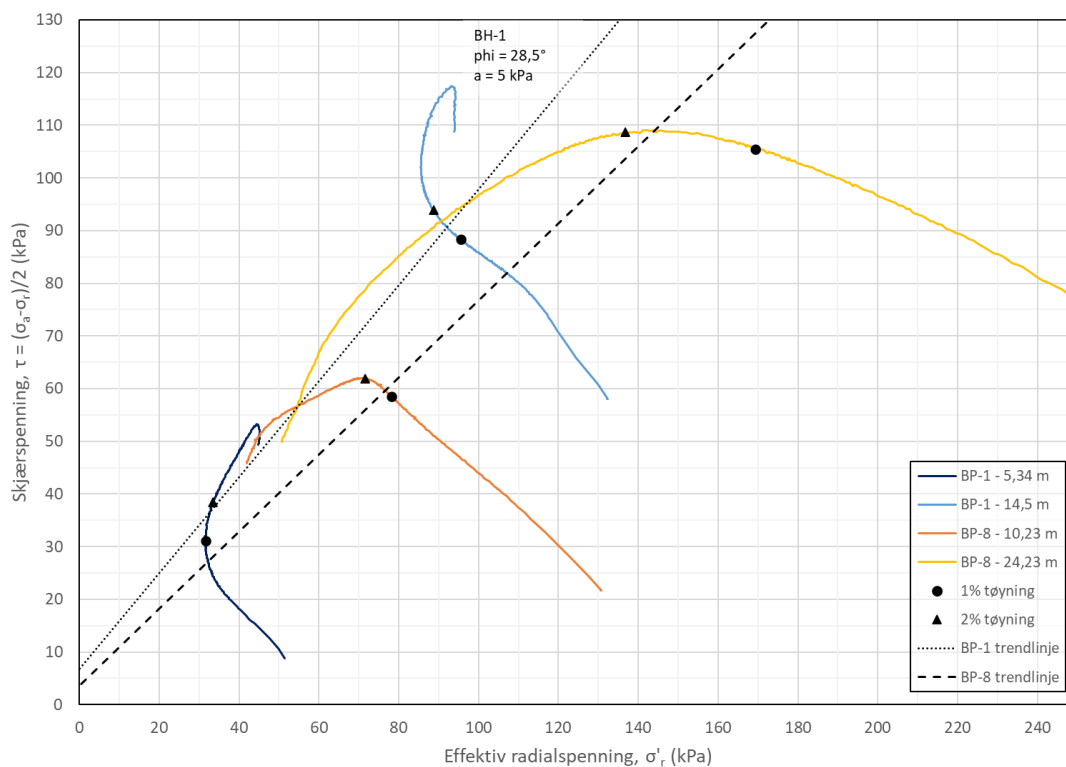
Figur 1-1 Spenningsstier fra aktive udrenerte treaksialforsøk med anisotrop konsolidering

Romvekt benyttet i stabilitetsberegninger er bestemt fra laboratorieforsøk. Der laboratoriedata ikke finnes er det benyttet typiske erfaringsverdier (Statens Vegvesen, 2023). I drenerte beregninger er det benyttet forskjellige friksjonsvinkel og attraksjon for ulike materialer i ulike deler av prosjektområdet. Romvekt og drenerte styrkeparametere brukt i beregningene er vist i Tabell 1-1. Tolkning av triaksial testing er utført i ulike dybder på prøver fra borhull BH1 og BH8. Figur 1-1 viser tolkning av treaksialforsøkene.

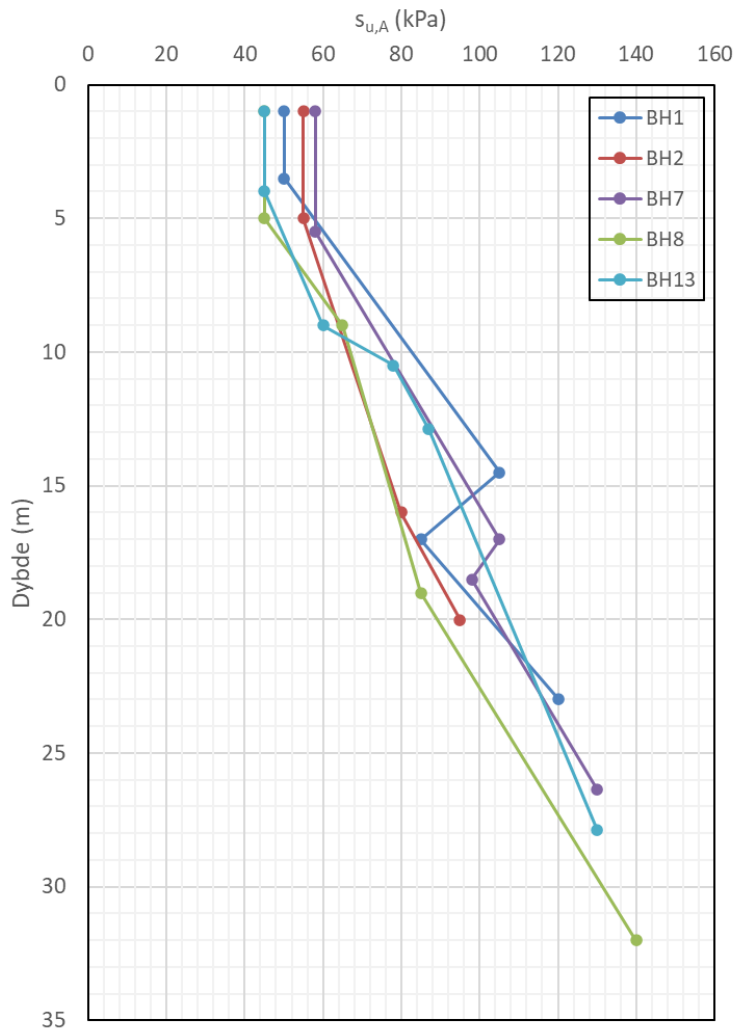
Figur 1-2 Anbefalte s_u -profiler for hvert borehull med CPTu

Udrenert skjærfasthet for leire er tolket ut fra CPTu-sonderingene iht. (Karlsrud et al., 2005; Paniagua et al., 2019), basert på laboratorieforsøk utført på opptatte prøver og antatt poretrykksfordeling. Tolkede aktive udrenerte skjærfasthetsprofiler er vist i Tegning A1-A10 for hvert borehull. Anbefalte su profiler er vist i Figur 1-2 for hvert borehull.
