Til: Ringerike kommune  
v/ Marius Karlsen  
Kopi til: NVE v/Martin Nørman Jespersen  
Dato: 2023-08-15  
Rev.nr. / Rev.dato: 1 / 2023-08-29  
Dokumentnr.: 20230463-01-TN  
Prosjekt: Geoteknisk og hydrologisk bistand i forbindelse med flom i Hønefoss  
Prosjektleder: Marius Mathisen Søvik  
Utarbeidet av: Jørgen Løkken Skaatan, Marius Mathisen Søvik og Ingar Haug Steinholt og Carl Bonnevie Harbitz  
Kontrollert av: Håkon Heyerdahl

## Vurdering av fare for skred ifm. flom ved Benterud

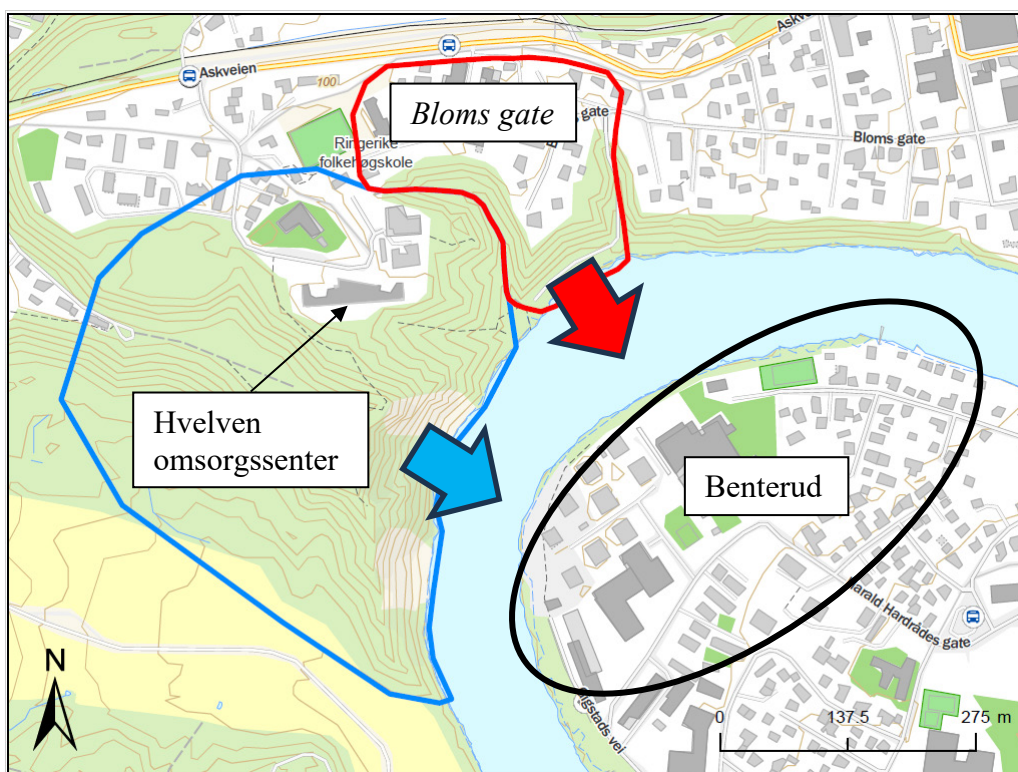
Deler av Benterud har vært evakuert siden 9. august som følge av flom. Før det kan anbefales tilbakeflytting ved Benterud, ønsker Ringerike kommune at NGI vurderer faren for skred ned mot Storelva i området vist på Figur 1, med mulig påvirkning mot boligområdet på den andre siden av elva (Benterud).

Figur 1: Deler av Benterud er evakuert på bakgrunn av pågående flom. Før det kan anbefales tilbakeflytting må det vurderes om det kan løsne skred med utløp i elva som påvirker det evakuerte området.
