# Ølen idrettsområde

Områdestabilitet

DOKUMENTKODE: 10242717-RIG-RAP-002

OPPDRAG	<b>Ølen idrettsområde</b>	DOKUMENTKODE	10242717-RIG-RAP-002
EMNE	Områdestabilitet	TILGJENGELIGHET	Åpen
OPPDRAGSGIVER	<b>Vindafjord kommune</b>	OPPDRAKSLEDER	Anne Birgitte Roe
KONTAKTPERSON	Thomas Vestbø	UTARBEIDET AV	Anne Birgitte Roe
KOORDINATER	Sone: UTM 32 Øst: 320700	ANSVARLIG ENHET	10233011 Seksjon Geoteknikk - samferdsel og bygg Vest
GNR./BNR./SNR.	Nord: 6612100 270/6, 62, 271/122, 123, 125, 145, 272/8, 281/48, 250. Vindafjordkommune

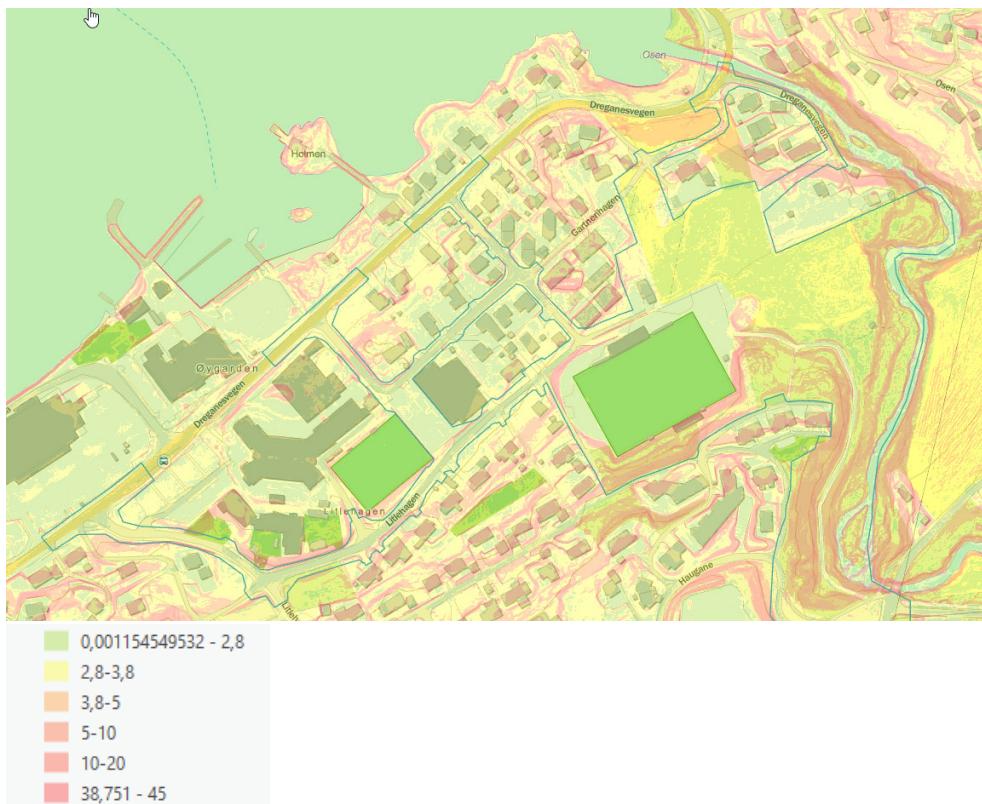
Terrenghelningen er vist på Figur 7-3. Helningen er generelt brattere enn 1:20 (ca. 3 grader) ned mot Oselva i sør og øst. Mot nord og vest er det enkelte skråninger der helningen er brattere enn 1:20.

Figur 7-3: Kart som viser terrenghelningen i grader for området planlagt til idrettsformål. En helning 1:20 tilsvarer 2,8 grader.

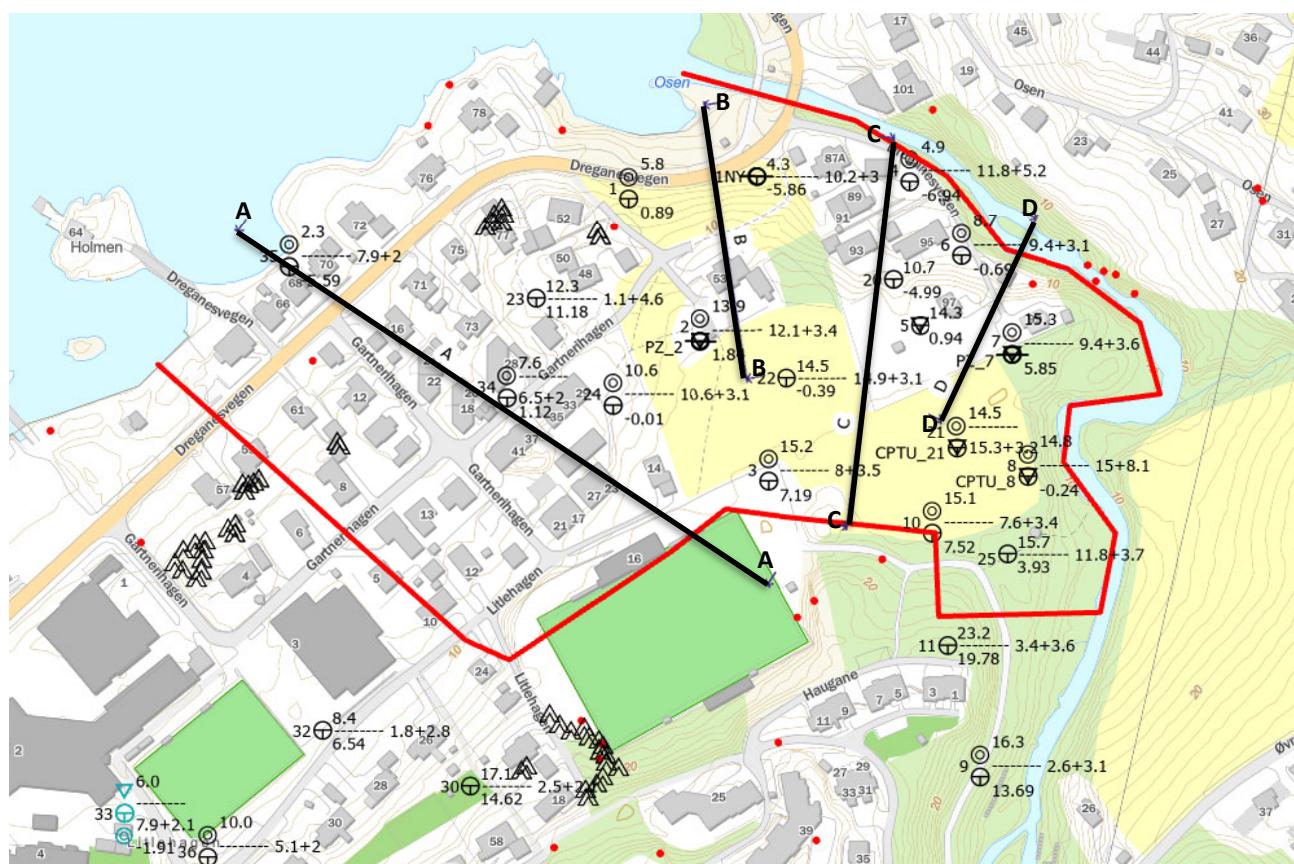
Valg av antatt kritiske snitt innenfor skissert mulig løsneområde, se Figur 7-4 og RIG-TEG-002, tar utgangspunkt i størst skråningshøyde og brattest terrenget. Tabell 7-2 indikerer største skråningshøyde og -helning for de antatt kritiske snittene.

Figur 7-4: Mulig løsneområde (markert med rødt) basert på 15 x skråningshøyden H. Innmålt berg i dagen er markert med  $\triangle$ . Rosa prikker viser ca plassering av berg i dagen. Vurderte kritiske snitt innenfor mulig løsneområde er markert.

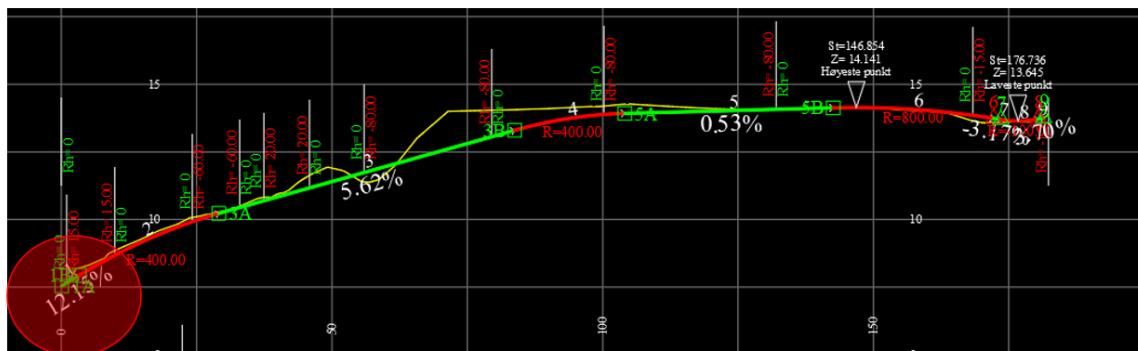
Tilkomsveg fra nordøst gir størst terrenginngrep. Som vist på Figur 7-8 er det her hovedsakelig avlastning av eksisterende terrengr. Stabilitetsberegninger i profil C-C er lokalisert i nærheten av denne oppfyllingen, her er beregnet stabilitet høyere enn kravet. Det vil si at stabiliteten for vegen i lengderetning, er ivaretatt. Stabiliteten i tverrprofil må ivaretas ved detaljprosjektering. Det kan her bli behov for å slake ut skjæringene for å få tilstrekkelig lokalstabilitet.

Figur 7-8: Utsnitt hentet fra Powerpoint presentasjon «GS-veg Ølen idrettsområde-Osen) (13).

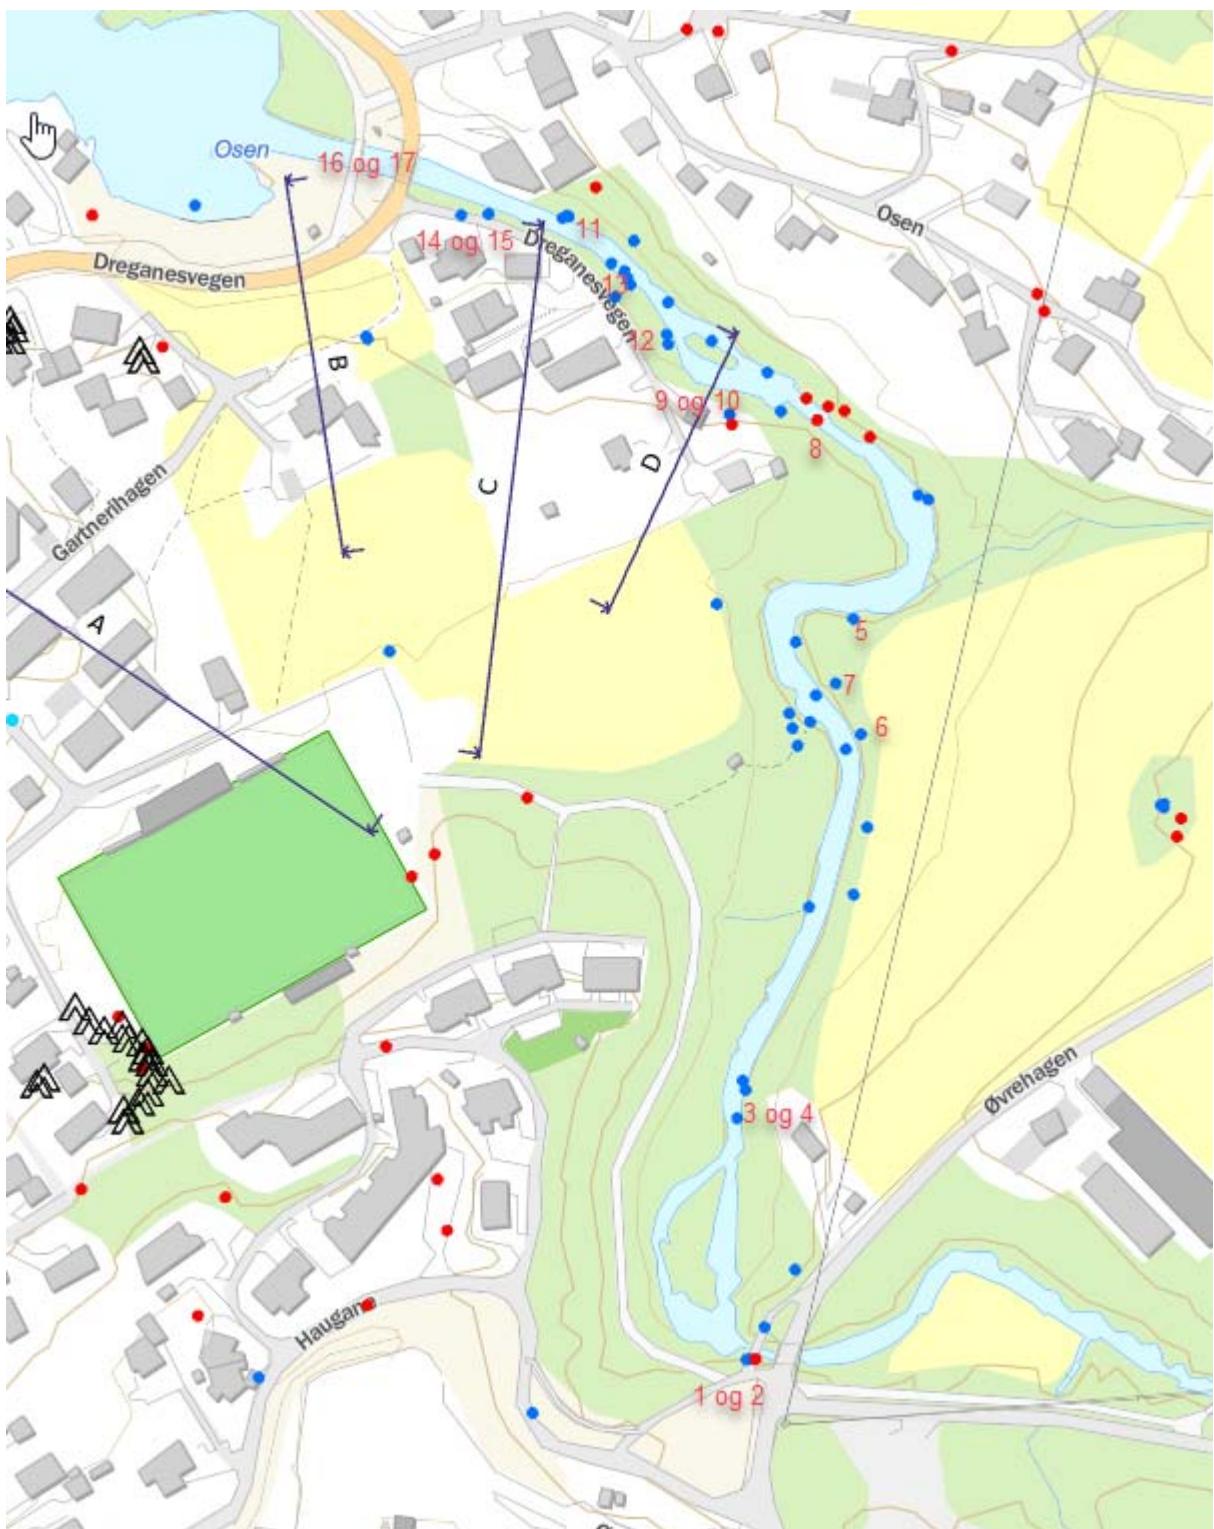
Figur 2-1: Figuren viser ca plassering av hvor de ulike bildene er tatt fra. Røde tall viser til nummeringen av bildene i foreliggende vedlegg. Blå prikker viser hvor bilder er tatt fra (kun et utvalg av bildene er presentert her) mens røde brikker viser ca plassering av berg i dagen.

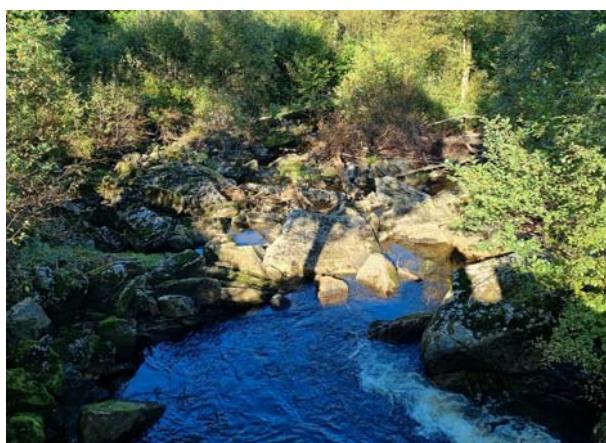
I den øvre delen av Oselva har elva en relativ bratt helning, her består elvebunnen og sidene av store blokker se Bilde 2.

Bilde 2: I den øvre delen av Oselva består elvebunnen og sidene av store blokker.

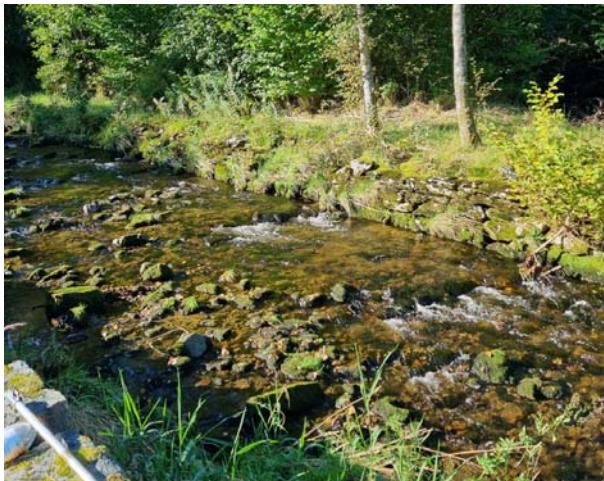
Langs deler av Oselva er det utført plastring/satt opp mindre tørrmurer se Bilde 3. På denne strekningen består elvebunnen av steiner, som gir naturlig erosjonsbeskyttelse.

Bilde 3: Langs deler av Oselva er det satt opp plastring/mindre tørrmurer.

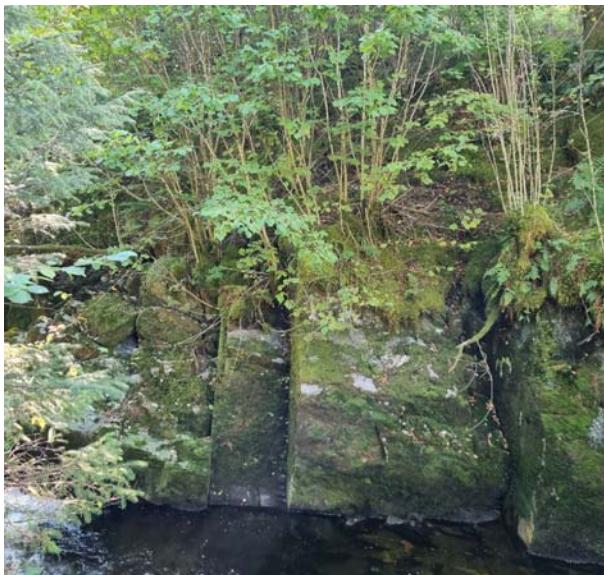
I et område der elveløpet er på det smaleste er det registrert berg i dag på begge sider av elveløpet, se Bilde 8.

Bilde 8: Der elveløpet er på det smaleste er det berg i dagen på begge sider av elveløpet.

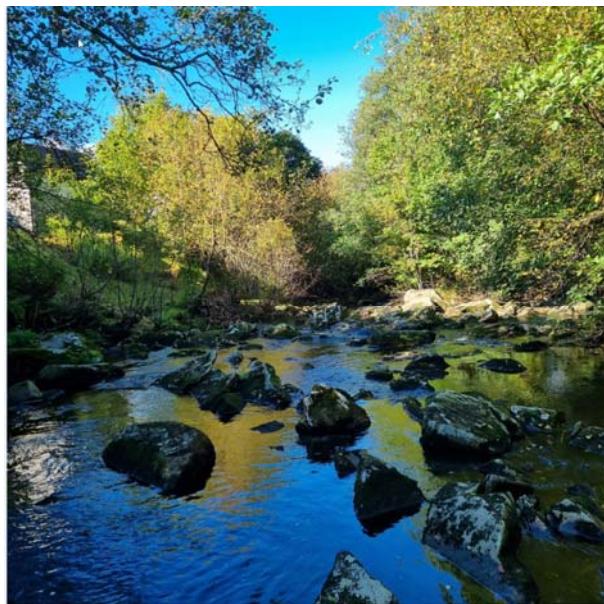
Like ved fiskehytten er elvebunnen flat og består av Stein og blokker se Bilde 9.

Bilde 9: Like ved fiskehytten er elvebunnen flat og består av Stein og blokker.

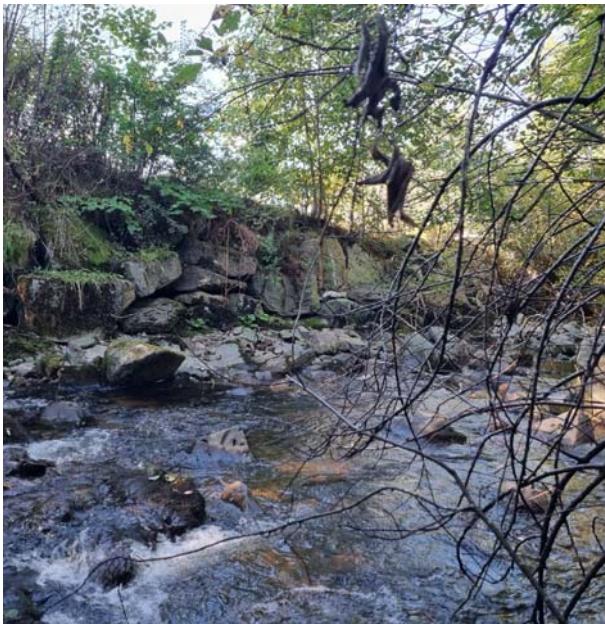
I den nedre delen av Oselva er det naturlig erosjonsbeskyttelse på elvebunnen, og det er delvis etablert plastring/tørrmurer langs elvebredden. Helt nederst ved Dreganesvegen (Osen 101), ser det ut som at muren er etablert for å få større tomtareal Bilde 14, Bilde 15, Bilde 16 og Bilde 17. Dvs at det har vært en innsnevring av elveløpet.

Bilde 14: Naturlig erosjonsbeskyttelse i elvebunnen, og tørrmur langs elvebredden.

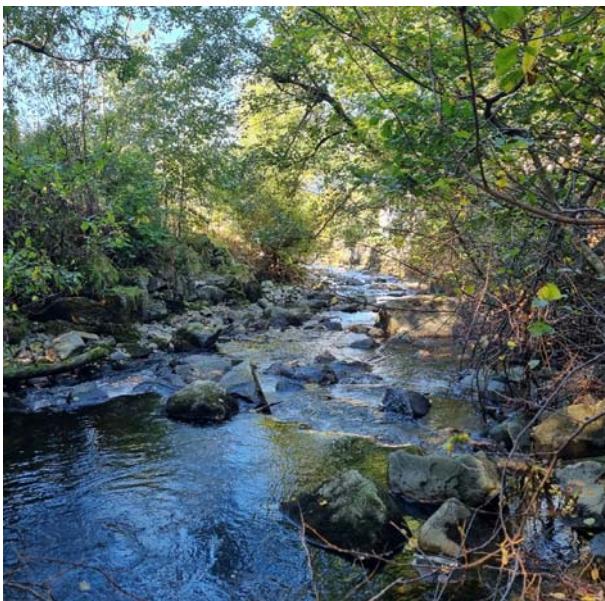
Bilde 15: Naturlig erosjonsbeskyttelse i elvebunnen.

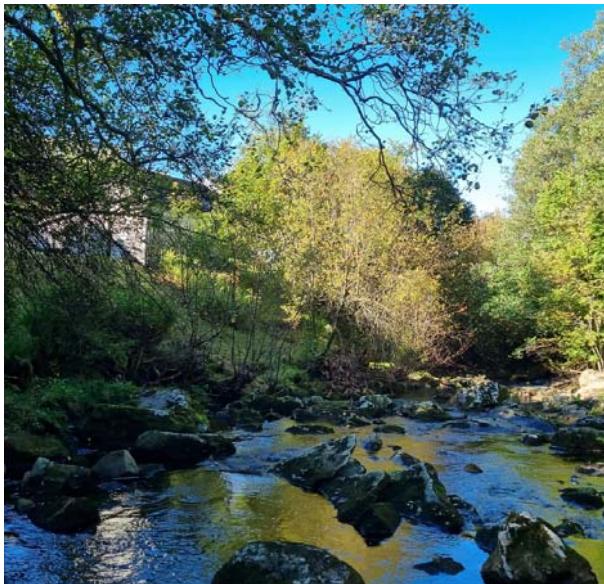
Bilde 16: Naturlig erosjonsbeskyttelse i elvebunnen.

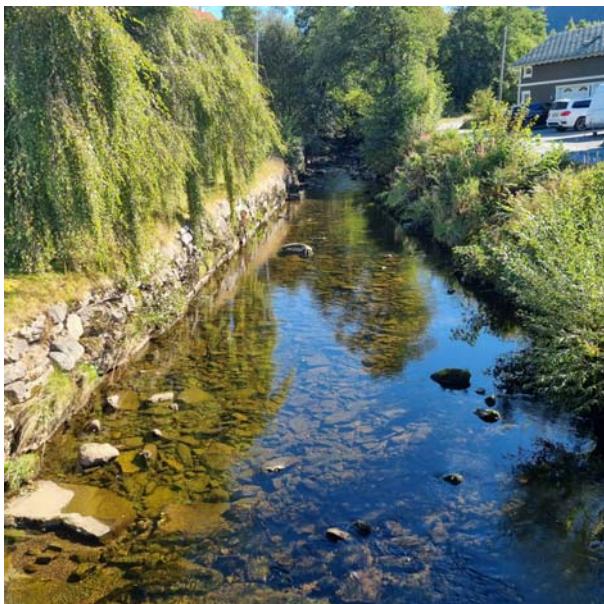
Bilde 17: Naturlig erosjonsbeskyttelse i elvebunnen.

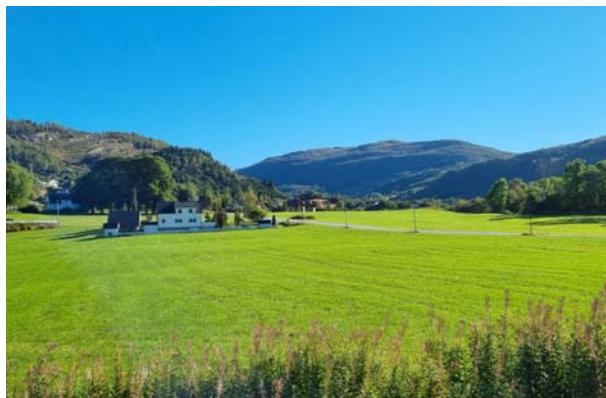
Nytt idrettsområde skal etableres vest for Oselva. På østsiden av elva er det større områder som har en helning brattere enn 1:20. På befaringen ble det registrert berg i dagen enkelte plasser, som vist på Figur 2-1. Det er relativt store områder der vi ikke kjenner grunnforholdene se Bilde 18 og Bilde 19.

Bilde 18: Bilde tatt østover fra bergknaus på jordet.

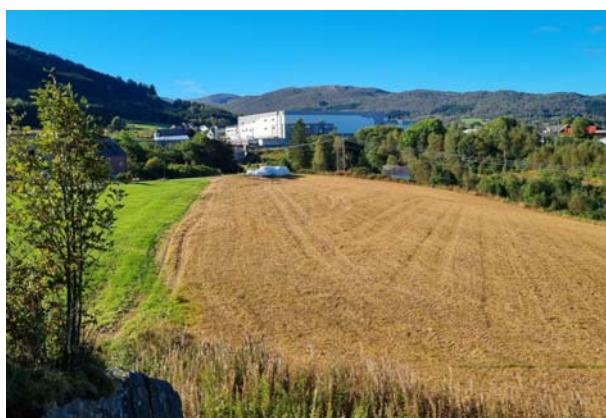
Bilde 19: Bilde tatt vestover fra bergknaus på jordet.

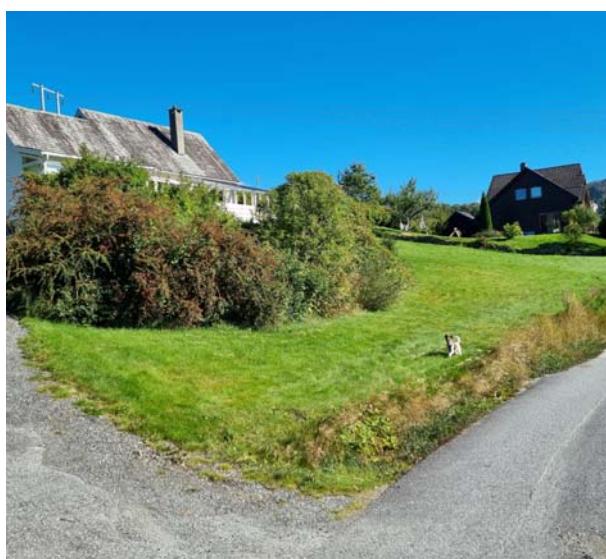
Bilde 20: Bilde tatt i vejen Osen.

Ifølge en grunneier til Osen 35, som har gravd en del grøfter i området, består grunnen av et lag med leire/marine sedimenter under et tynt lag med sand.
