**Detaljutredning av faresoner på Vestfossen**

# **Geoteknisk rapport**

**Kvikkleiresoner : Vestfossen idrettspark,  
Sørenga, Fabrikkgata og Spæren**

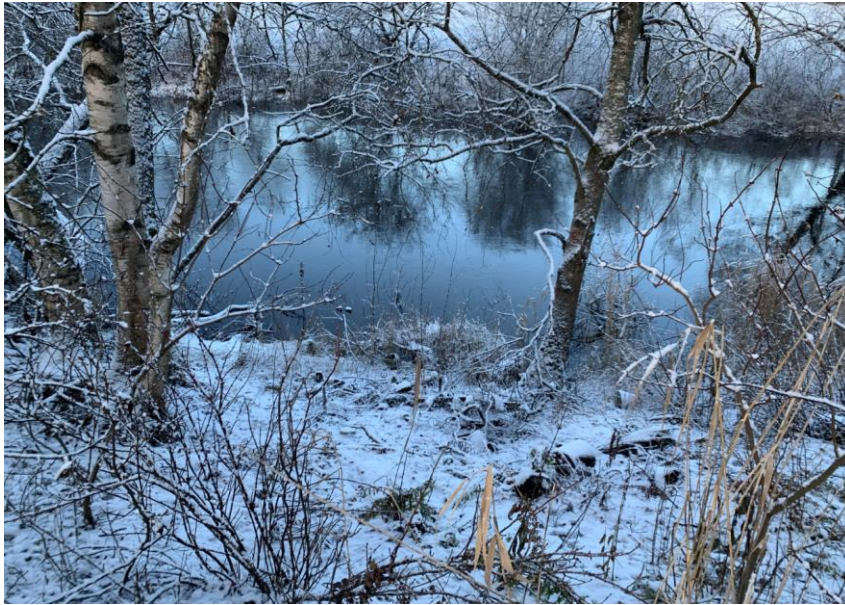
Terrenget fremstår som kupert/bølgete. Terrenget heller ned mot elva fra Voldstadveien (mot nordvest). Erosjonsforholdene langs Vestfosselva er vanskelige å avdekke under snøen og vegetasjon, men generelt er det tegn til litt erosjon i de undersøkte punktene helt nederst ved elva.

*Figur 2: Bilde mot Vestfosselva, lokasjon 1 fra kart figur 1.*

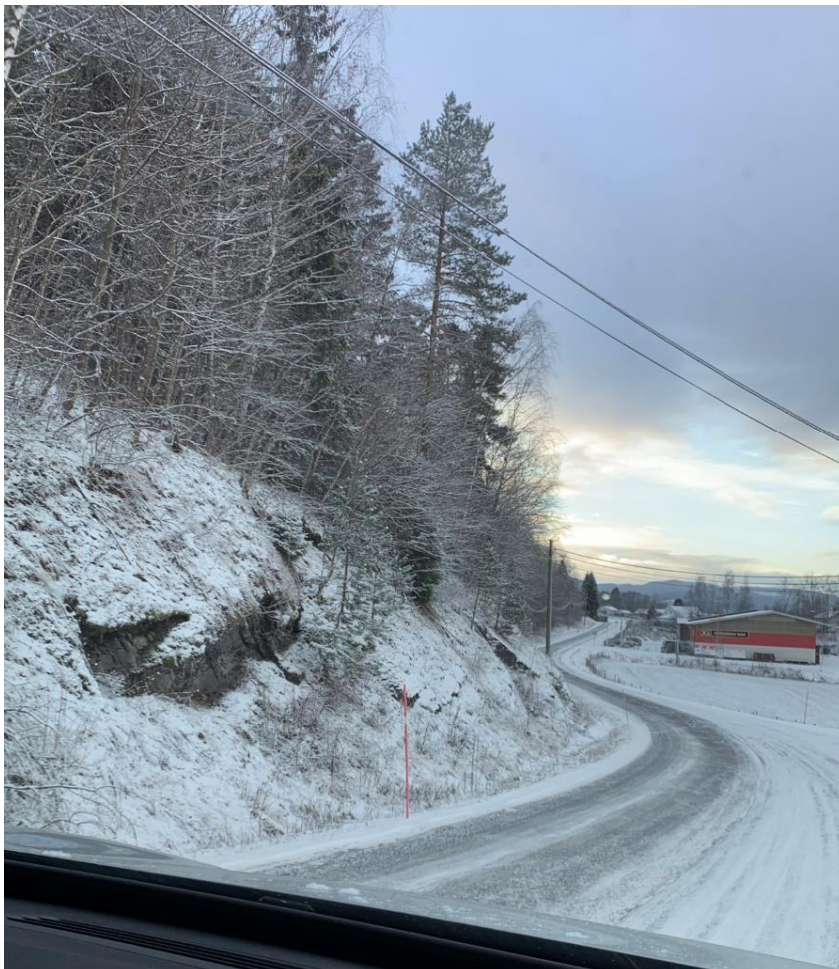
Det er observert bergskjæringer langs østsiden av Voldstadveien i den søndre delen av området.

*Figur 3: Bergskjæring langs Voldstadveien, lokasjon 2 fra kart figur 1.*

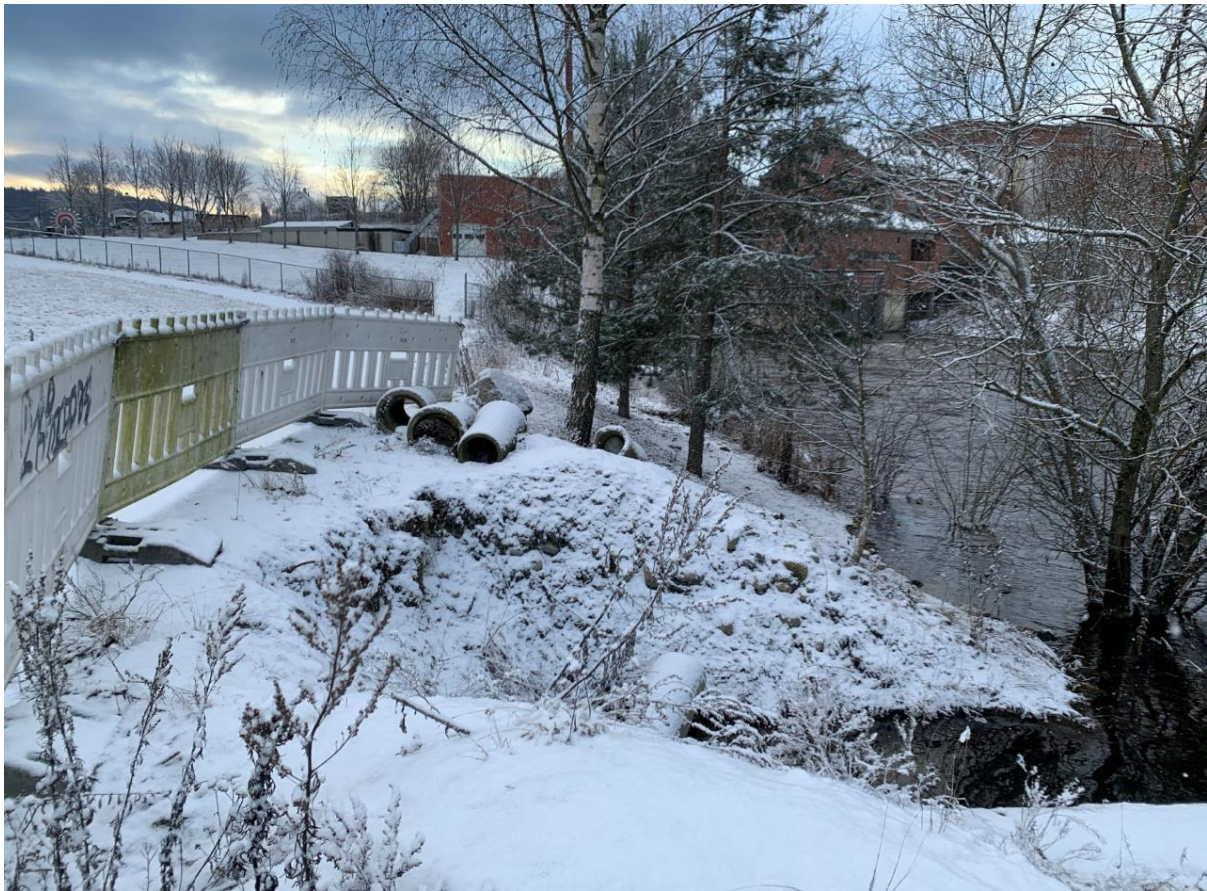
Terrenget er preget av plataer mot øst. Løsmassene ned mot elva fremstår som grove friksjonsmasser i overflaten. Det er lite tegn til erosjon.

*Figur 5: Vestfossen idrettspark, grove masser ned mot Vestfosselva. Lokasjon 3 figur 4.*

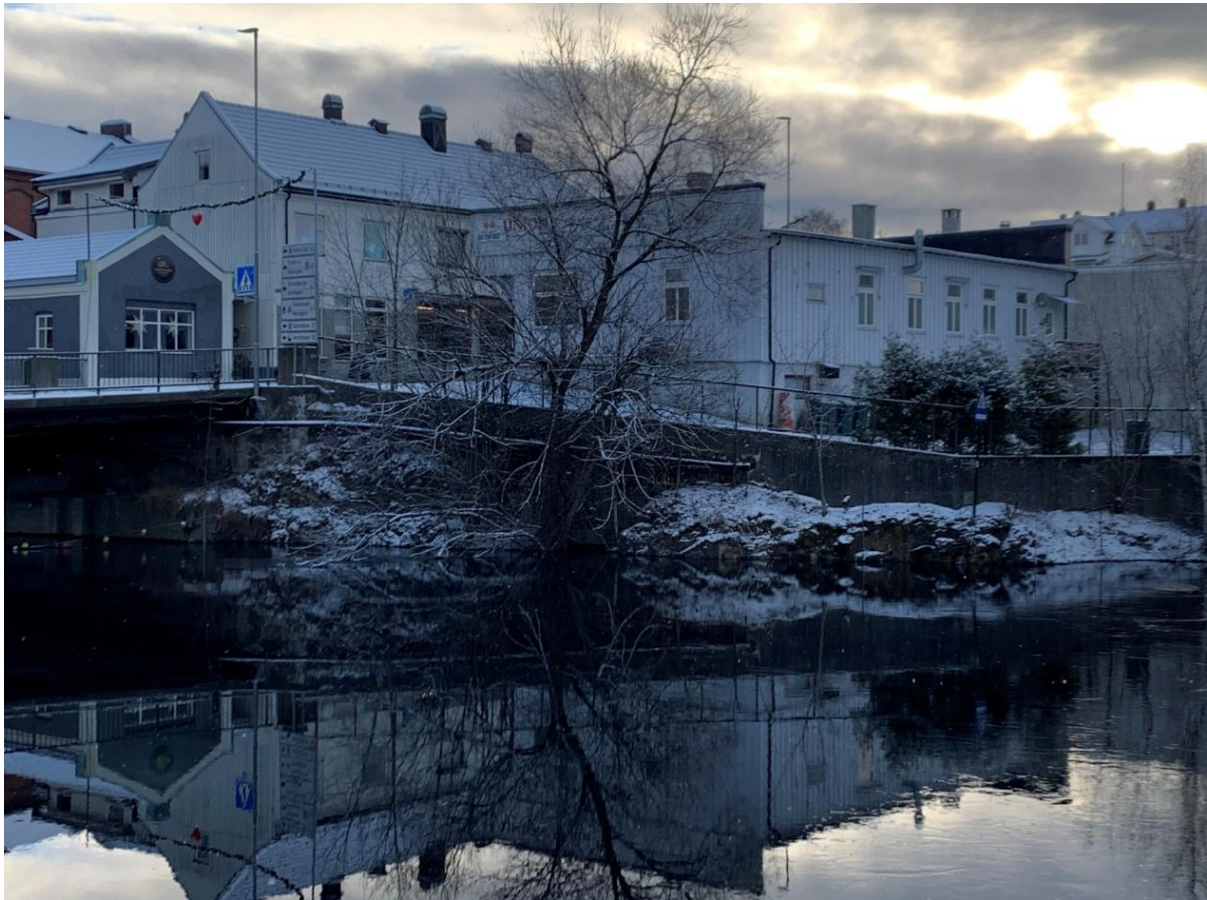
Det ble observert berg i dagen i Vestfossen sentrum, ved utløpet til demningen.

Figur 6: Berg i dagen i sentrum. Lokasjon 4 figur 4.

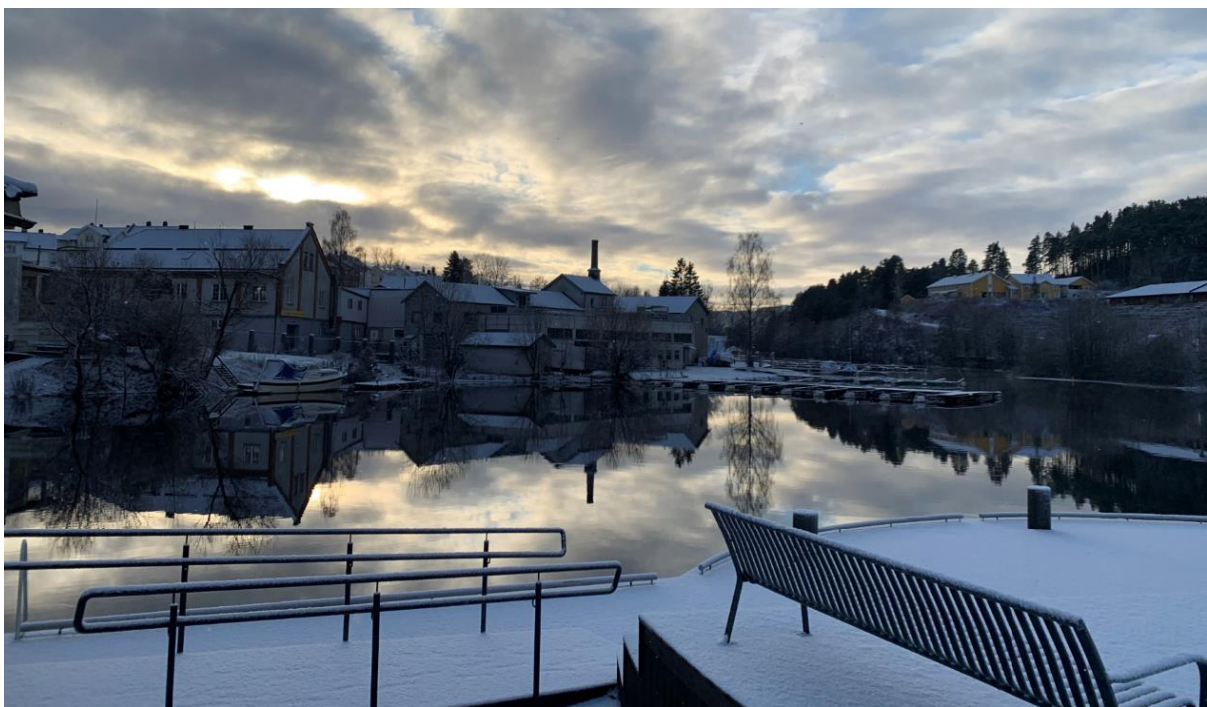
Figur 7: Berg i dagen i sentrum. Lokasjon 5 figur 4.

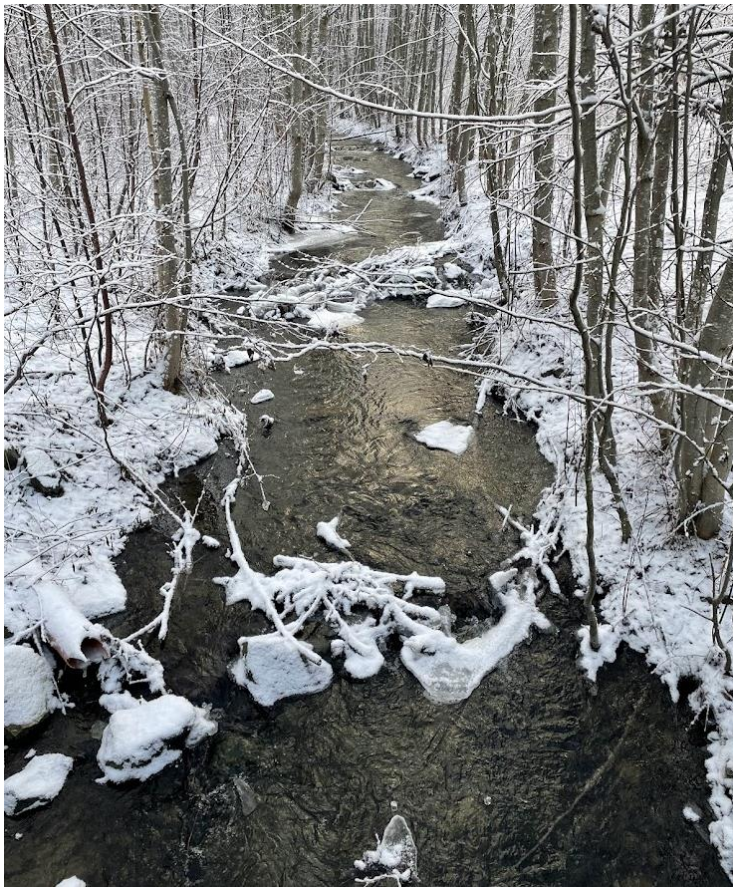
Ravinen på vestsiden av Sørenga (ned mot Vestfosselva) ble befart. Det var vanskelig å avdekke erosjonsforhold under snøen.

*Figur 8: Sikret ravine Sørenga. Lokasjon 6 figur 4.*

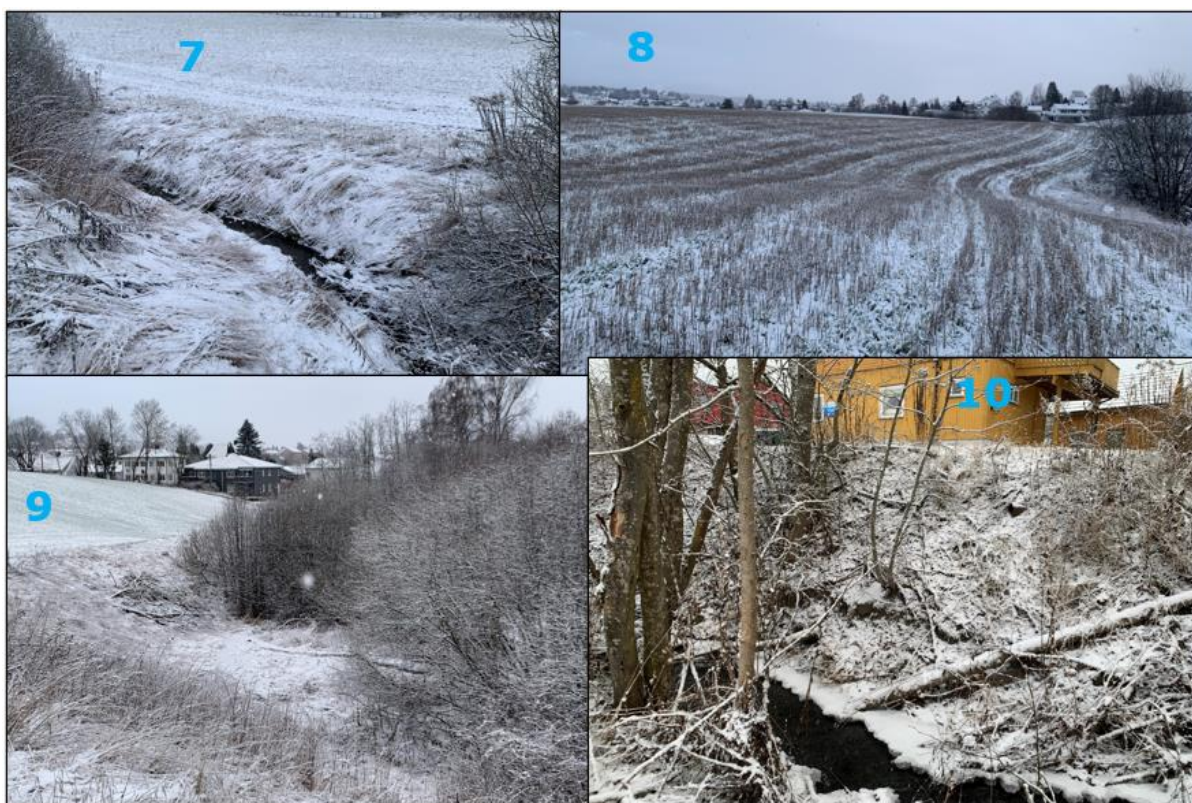
Ravinen langs sonen ble befart for å avdekke erosjonsforhold. Generelt er terrenget i området kupert/bølgete. Det er lite vann i ravinen/bekken, men med økende mengde mot nord (mot Vestfossen idrettspark). Høydeforskjellene i terrenget ned mot ravinen øker mot nord.

På sørsiden av Fabrikkgata er det tegn til erosjon ned mot ravinen. Det ble ikke observert berg i dagen.

Figur 9: Ravine langs sone Fabrikkgata. Lokasjon 7-10 markert på figur 4.

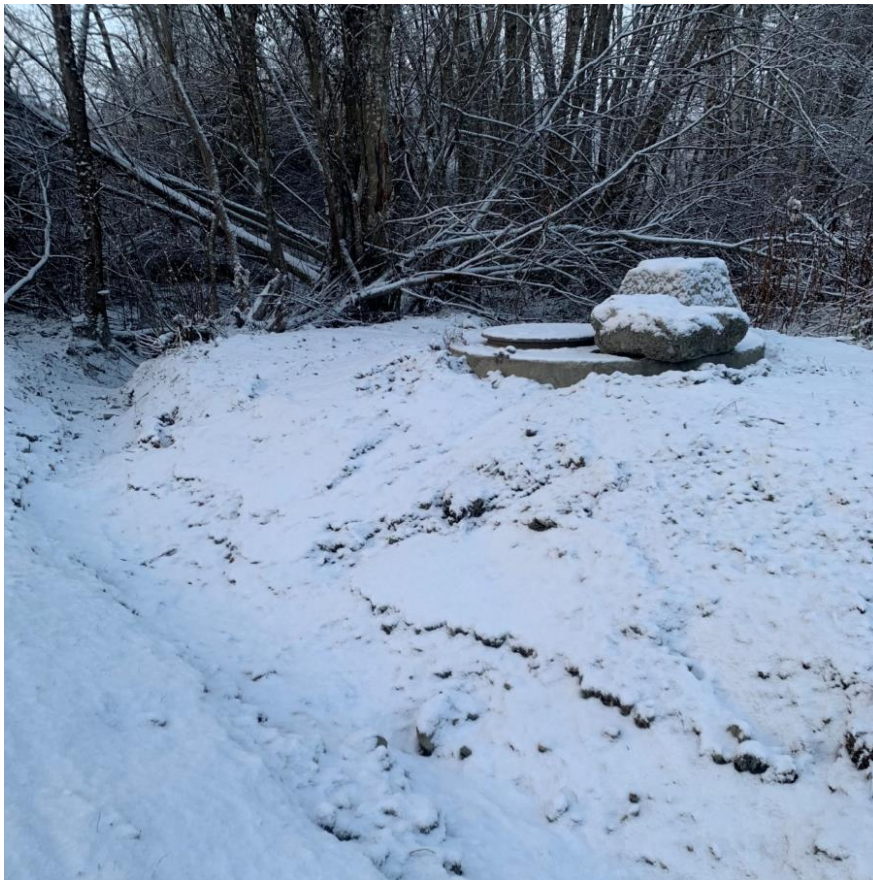
Det var vanskelig å avdekke erosjonsforhold under snøen, men det er tegn til litt erosjon i bekken ned mot Vestfosselva.

Figur 10: Mulig litt erosjon under snø, lokasjon 11 markert på figur 4.

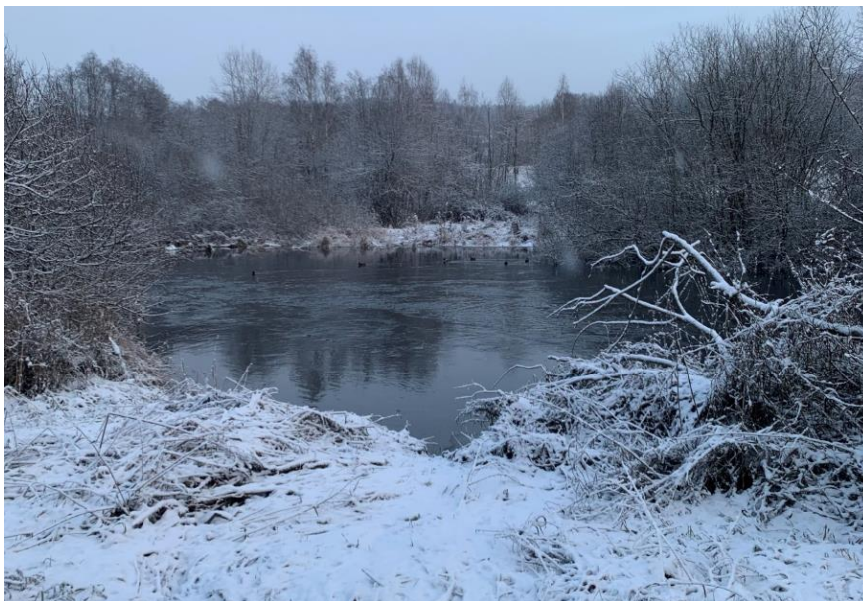
Figur 11: Vestfosselva sett mot øst, lokasjon 12 markert på figur 4.

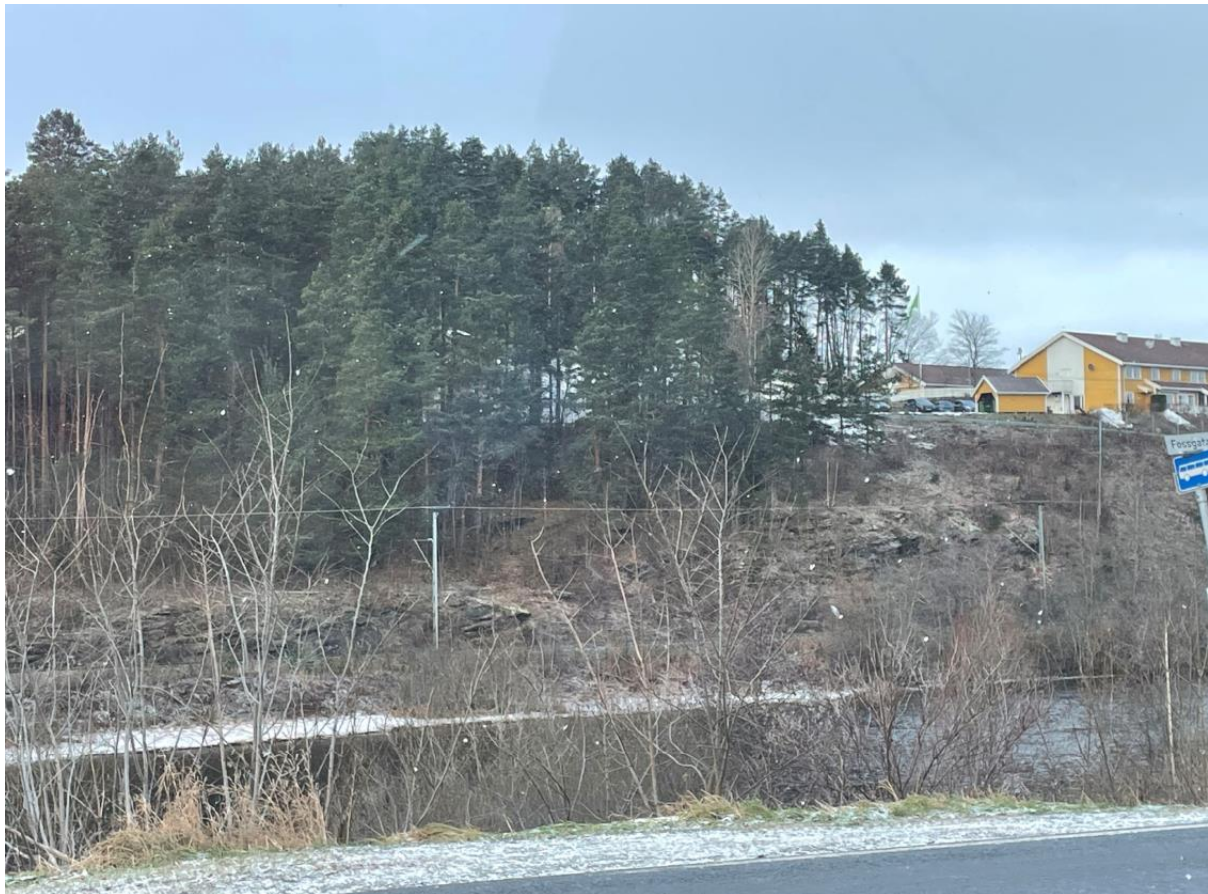
*Figur 6: Berg i dagen langs elva, og mulig plastring ned mot elv sett fra østsiden av Vestfosselva. (lokasjon 5, Figur 1)*

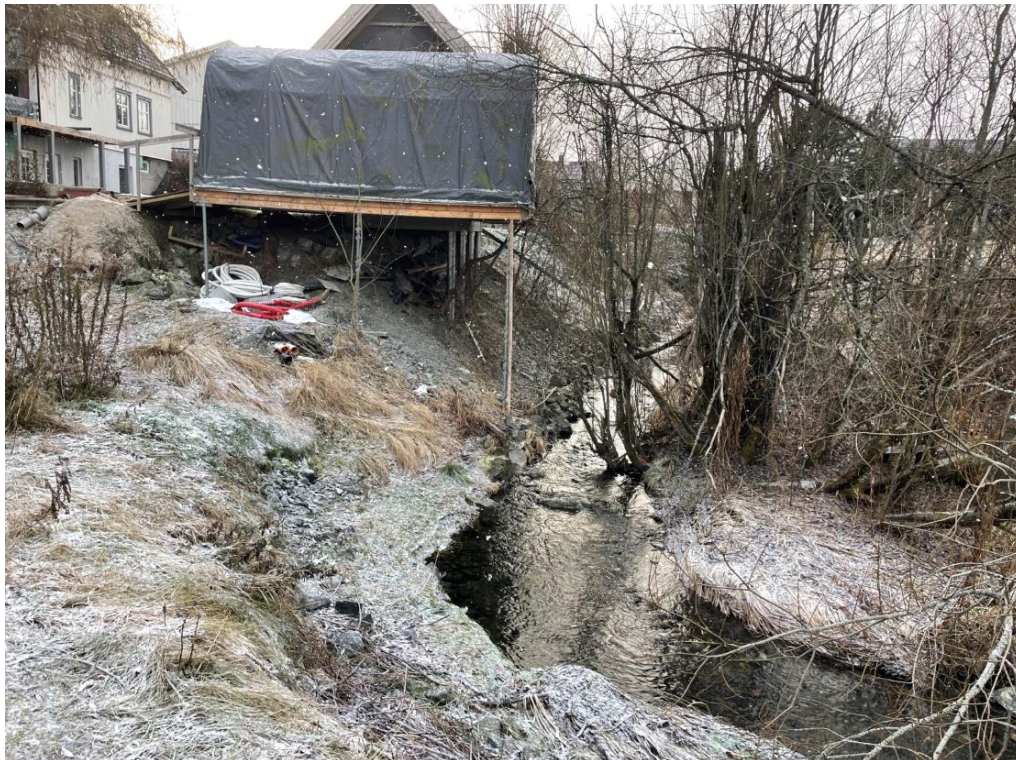
Figur 9, 10 og 11 viser at terrenget inntil bekken har lav naturlig gradient. Vannet er klart. Langs bekken mot Fabrikkgata er det tegn til erosjonssikring på nedsiden av bebyggelse (Figur 9). Det er ikke tegn til sår i terrenget langs bekken.

Figur 9: Bekk mellom sone Fabrikkgata og Vestfossen idrettspark. Mulig tegn til erosjonssikring på nedsiden av hus langs bekkekant. (lokasjon 1, Figur 8)

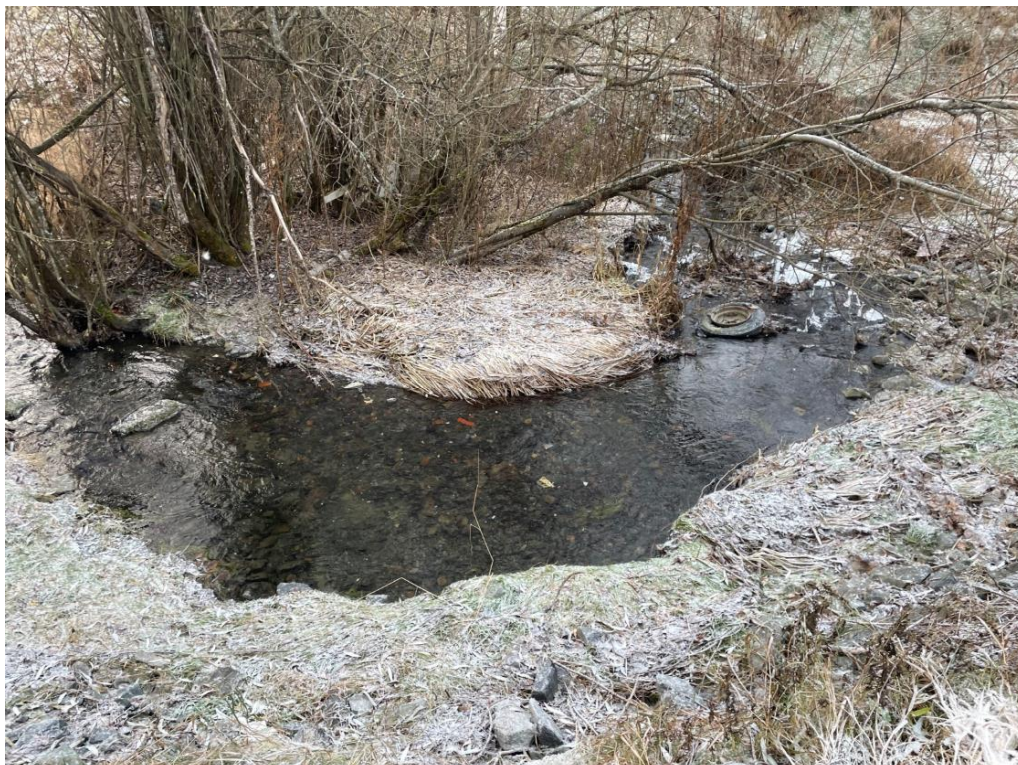
Figur 10: Bekk mellom sone Fabrikkgata og Vestfossen idrettspark. Lav terrenggradient, klart vann (lokasjon 1, Figur 8)

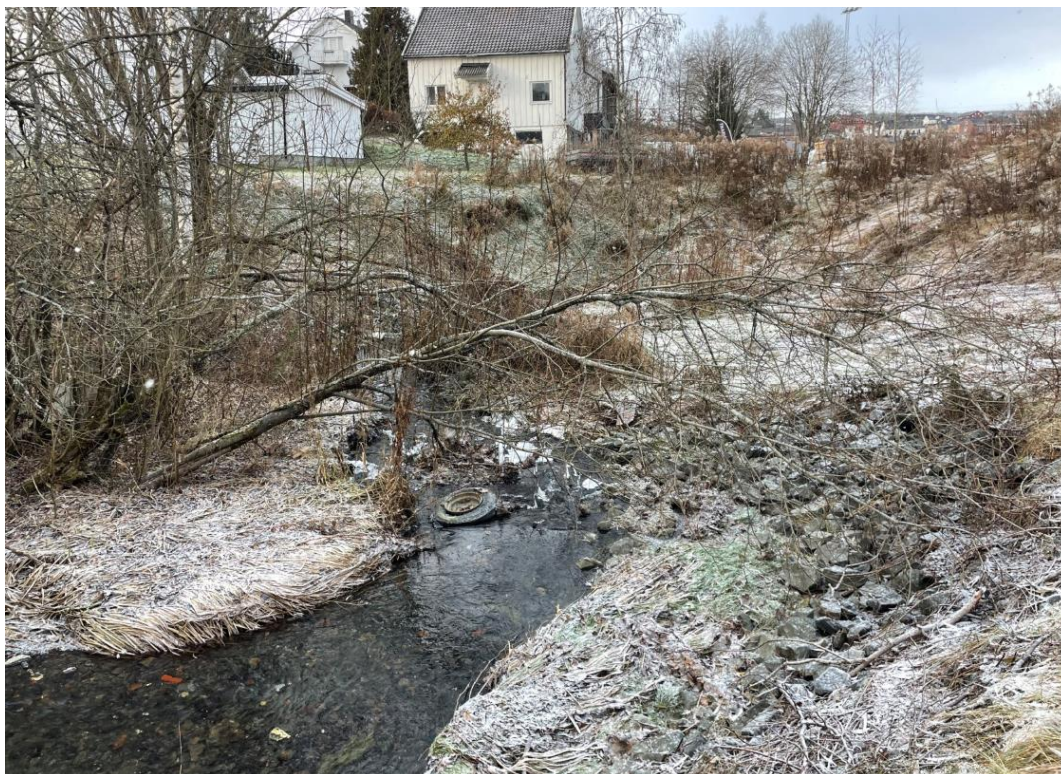
*Figur 11: Bekk mellom sone Fabrikkgata og Vestfossen idrettspark. Lav terrenggradient inntil bekken. (lokasjon 1, Figur 8)*

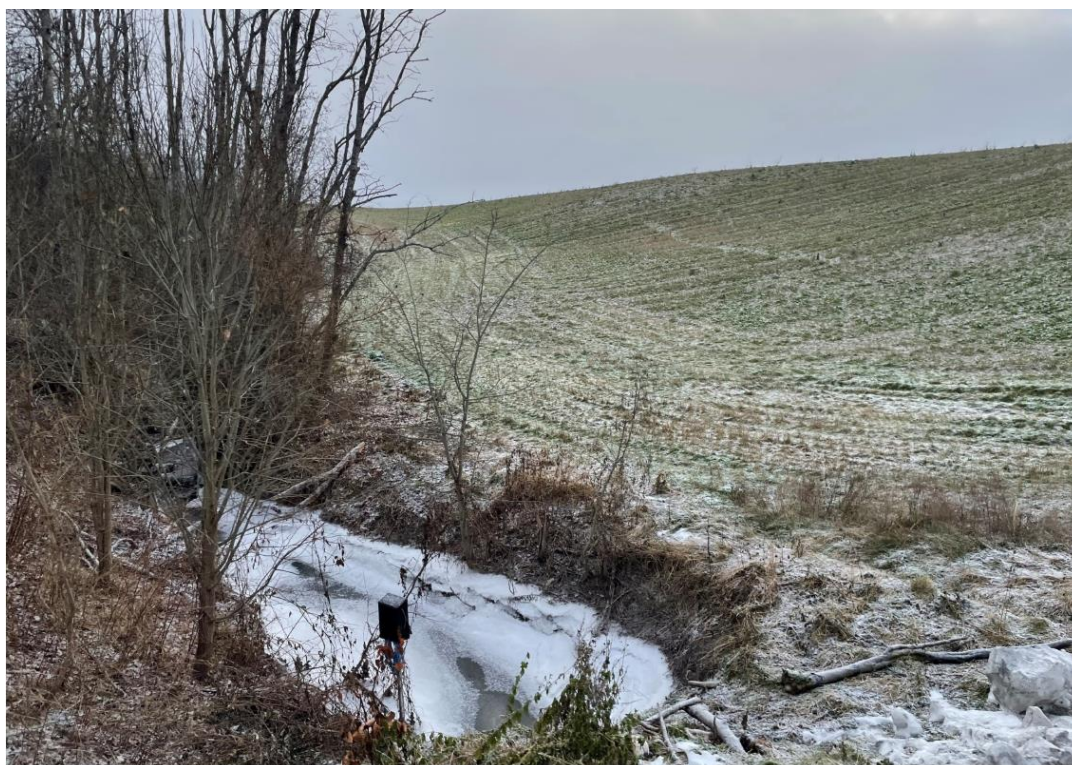
På sørsiden av Fabrikkgata (Figur 12) er det tegn til sår i terrenget. Gradientforholdene langs bekken vurderes som bratte. Det var is i bekken på befaringstidspunktet, og derfor ikke mulig å se bekkebunn. Det kartlegges som litt erosjon (Figur 8).

*Figur 12: Bekk mellom sone Fabrikkgata og Vestfossen idrettspark. Sår i terreng i kant av bekken (lokasjon 2, Figur 8)*

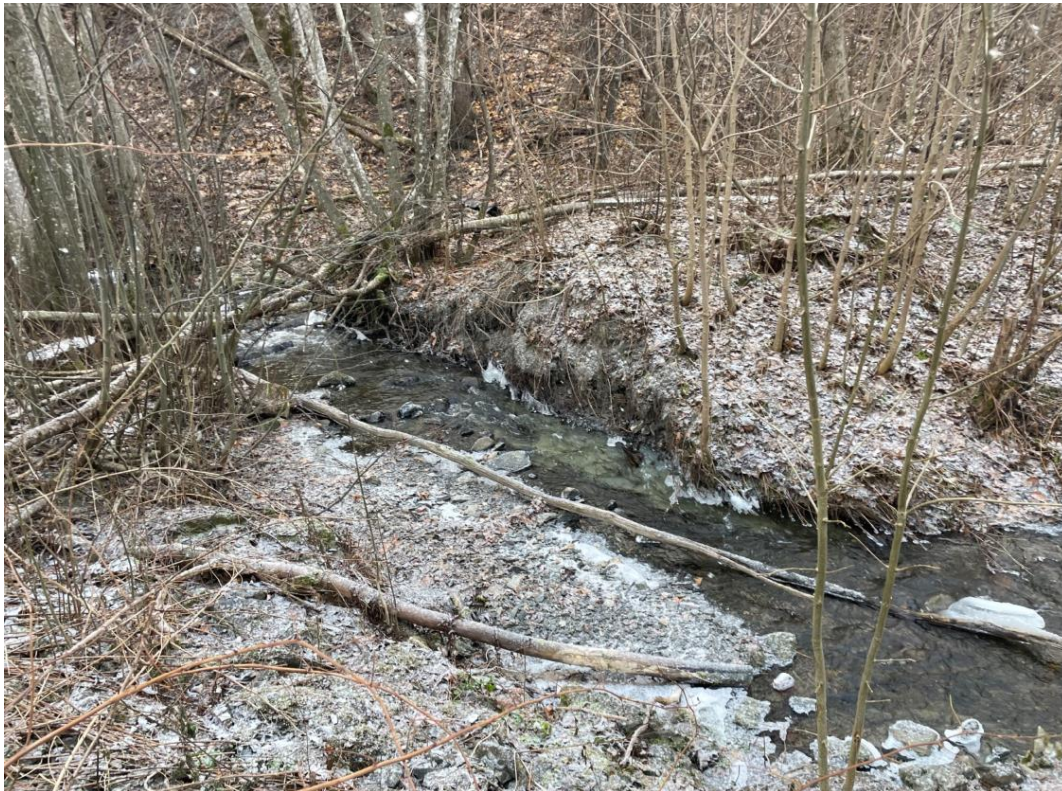
*Figur 13: Erosjon langs elv på østsiden av Smørgravveien (utenfor prosjektområde), sår i terrenget i bekkesving (lokasjon 3, Figur 8)*

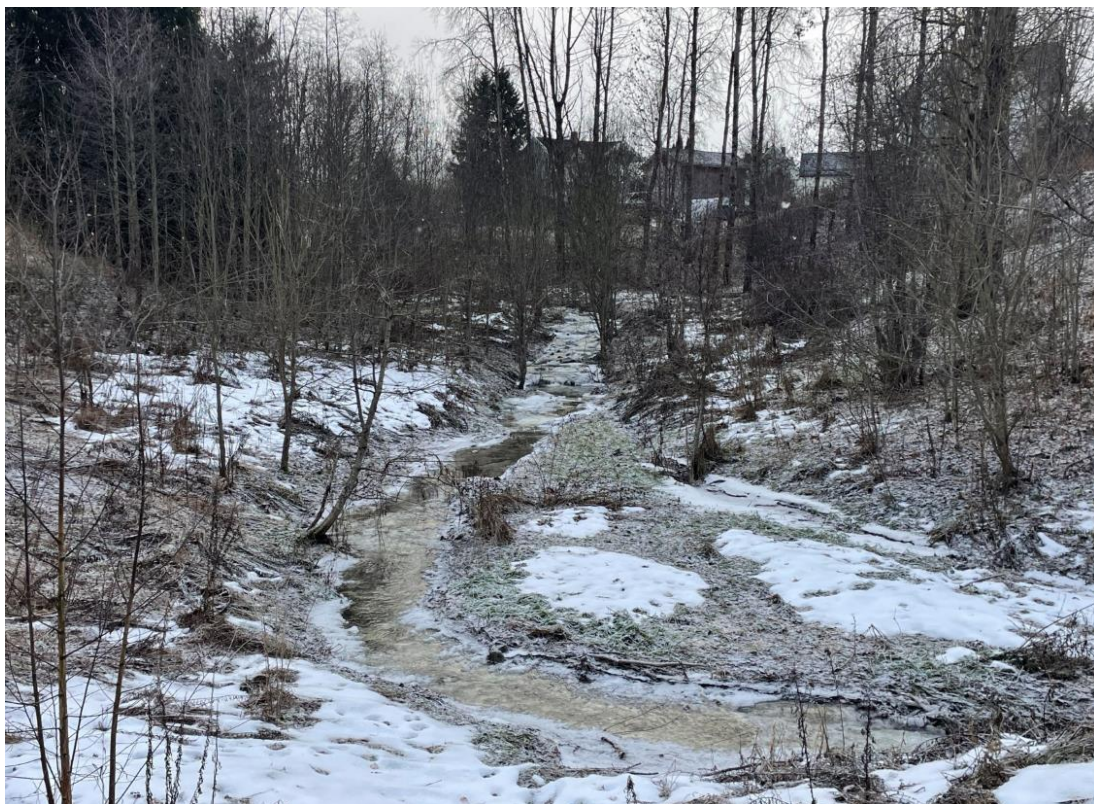
Lokasjon 5 ser ut til å være der bekken ble lagt om under sikringsarbeidet (se Figur 15). Bekken ser ut til å ha ligget nærmere skråningsfot tidligere (til høyre for bekken i Figur 15, skråning opp mot Vestfossen idrettspark – retning sørvest).

*Figur 15: Sikret ravine mellom Sørenga og Vestfossen idrettspark, sett i retning sørøst. Lav terrenggradient. Antatt lokasjon hvor bekk er lagt om under sikringsarbeider i 2007 (flyttet mot nordvest bort fra skråningsfot) (lokasjon 5, Figur 8)*

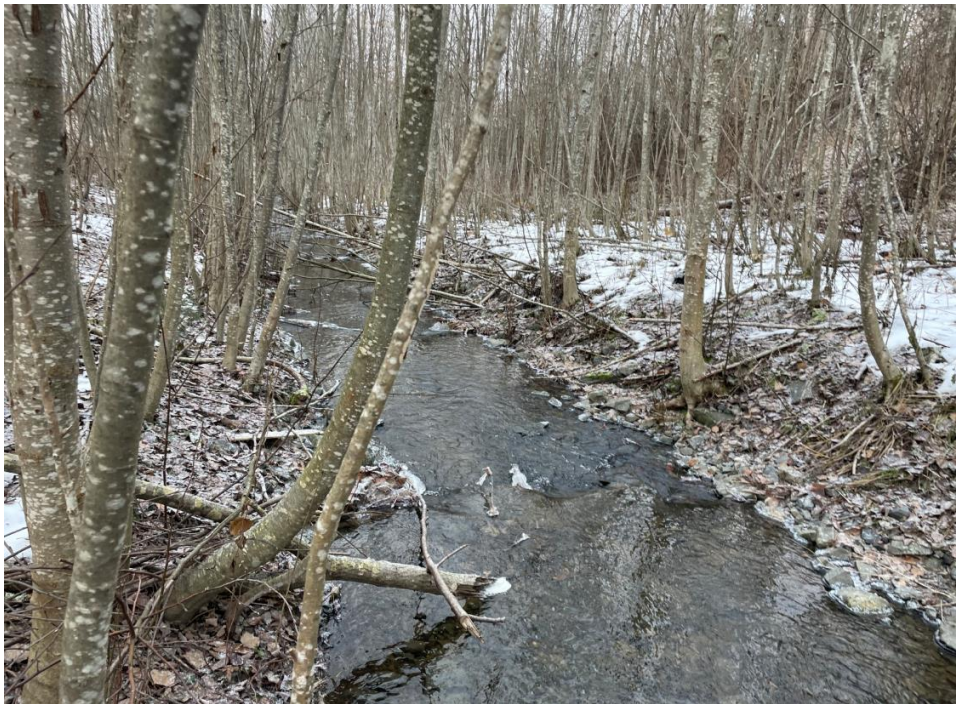
*Figur 18: Sikret ravine mellom Sørenga og Vestfossen idrettspark. Lav terrenggradient og klart vann i bekk (lokasjon 5, Figur 8)*

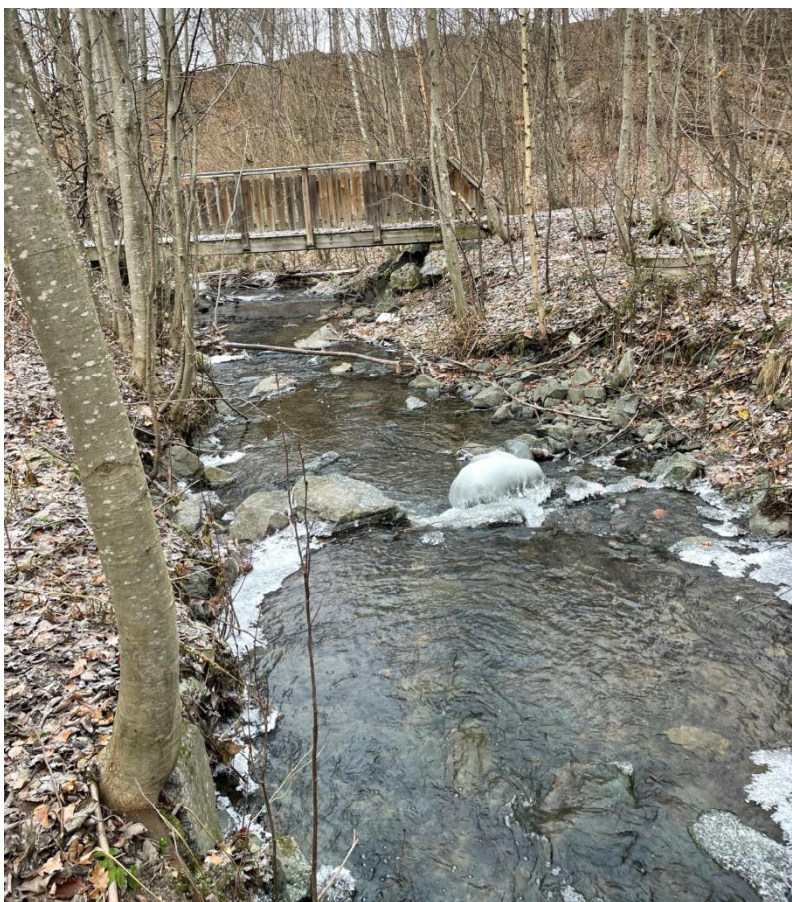
*Figur 19: Bekk mellom sone Fabrikkgata og Vestfossen idrettspark. Lav terrenggradient og klart vann i bekk (lokasjon 7, Figur 8)*

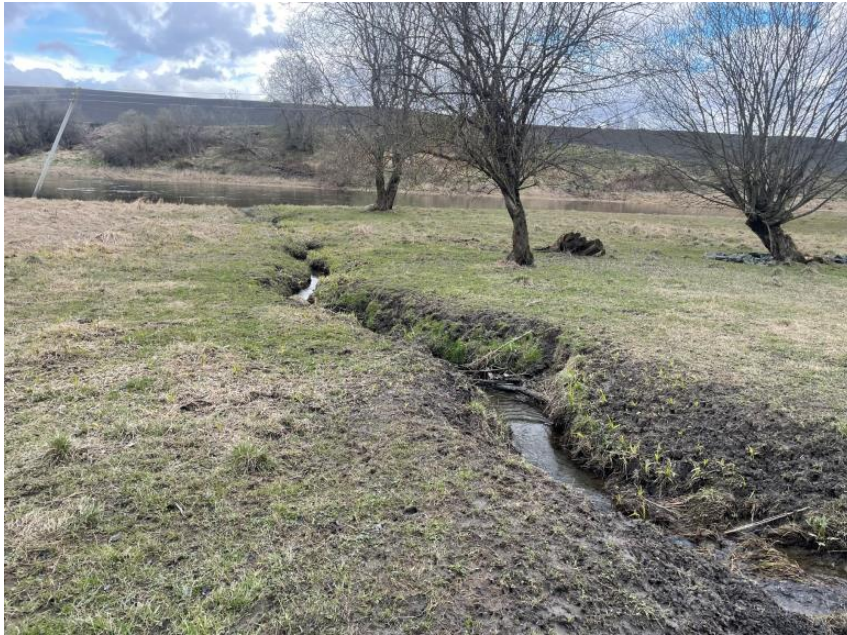
*Figur 2: Bilde fra lokasjon 1 markert i figur 1. Ikke erosjon, basert på terrenggradient. Tilnærmet flatt terreng.*

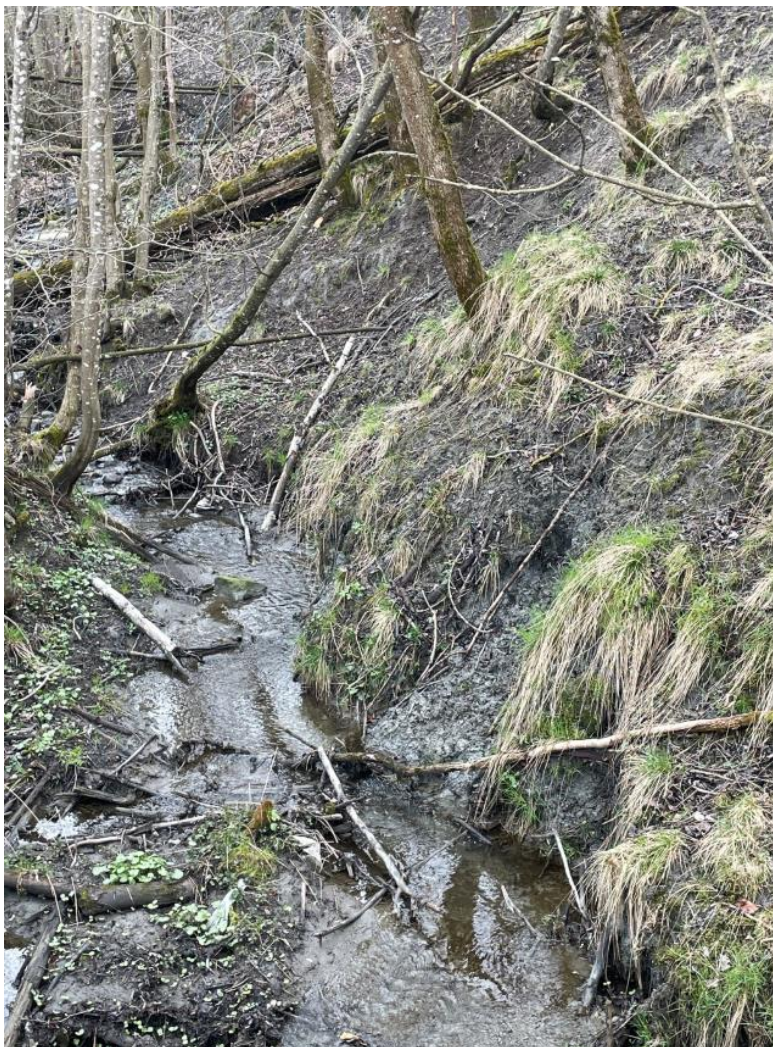
*Figur 3: Bilde fra lokasjon 2 markert i figur 1. Litt erosjon. Bratt terrenggradient, helning på trær.*

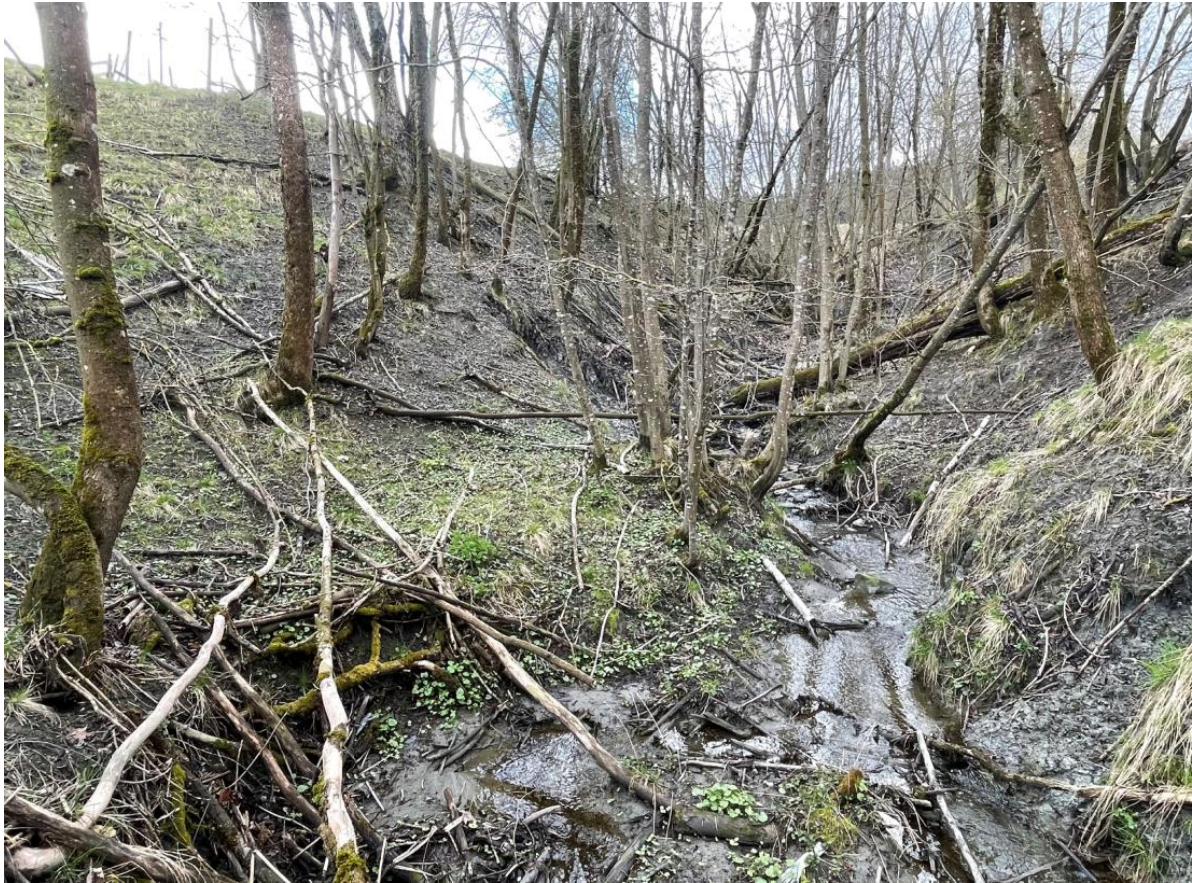
*Figur 4: Bilde fra lokasjon 2 markert i figur 1. Litt erosjon. Bratt terrenggradient, helning på trær.*

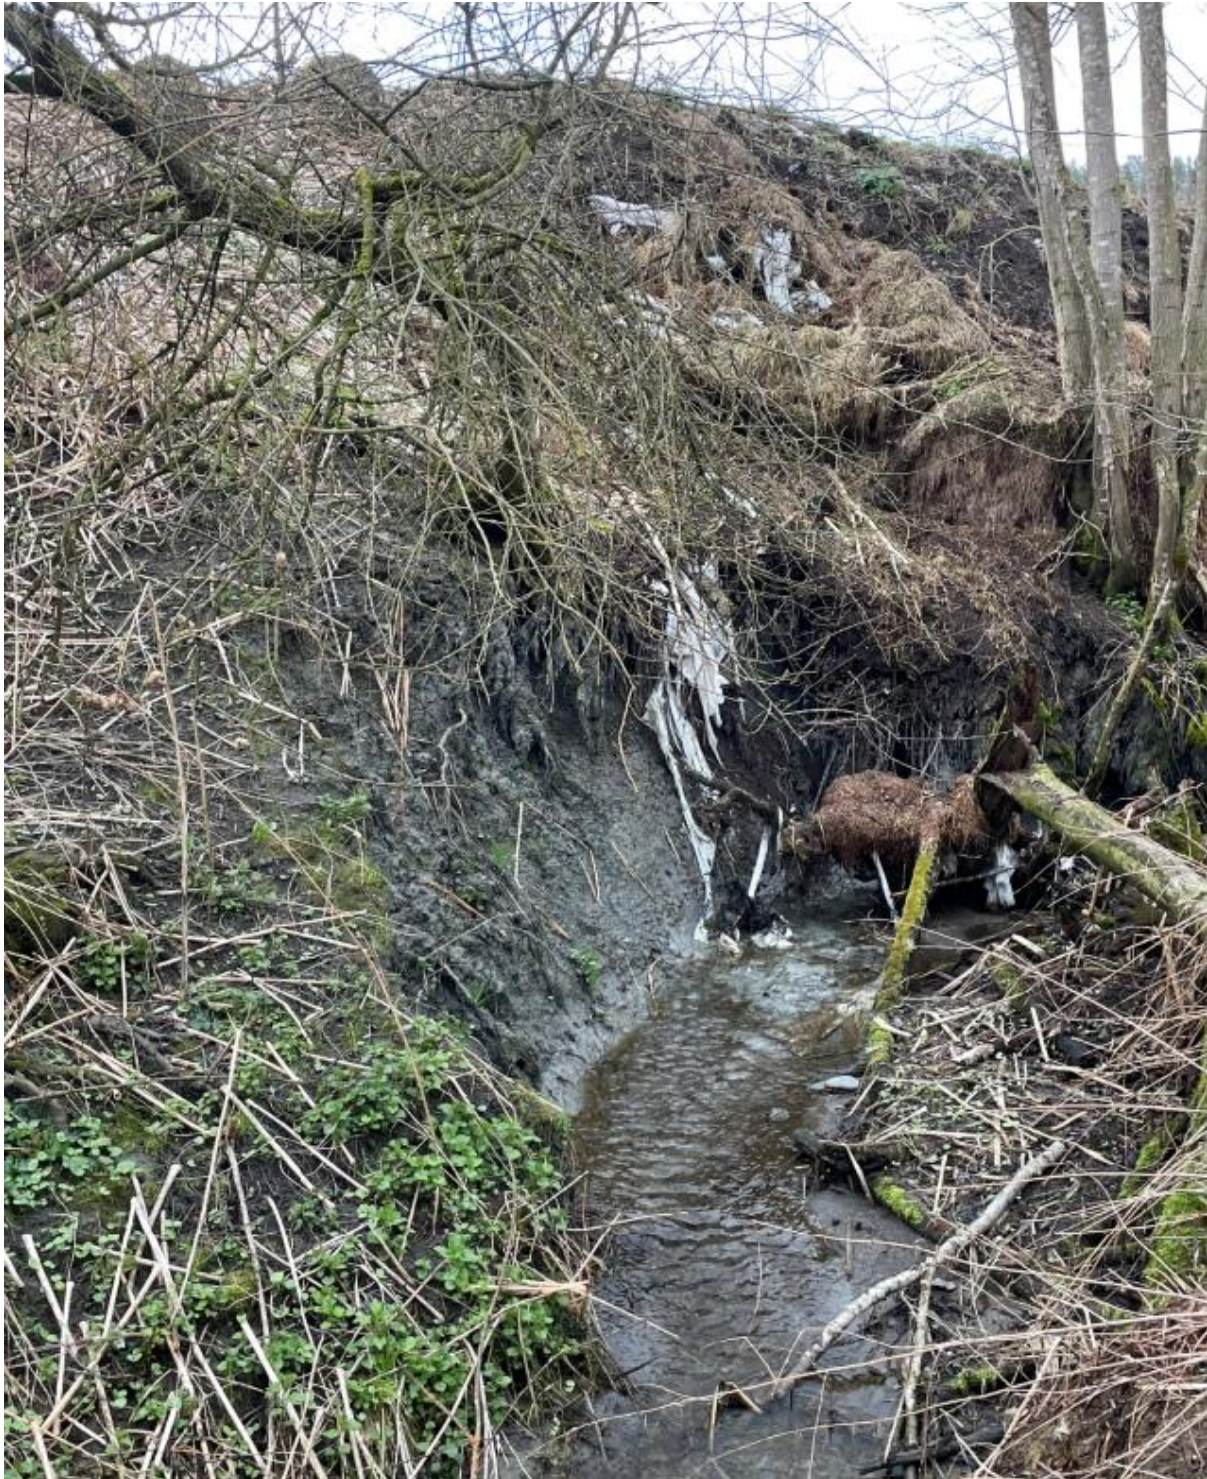
*Figur 5: Bilde fra nordside av ravine ved lokasjon 3 markert i figur 1. Noe erosjon i form av overflateutglidning med eksponert silt/leire.*

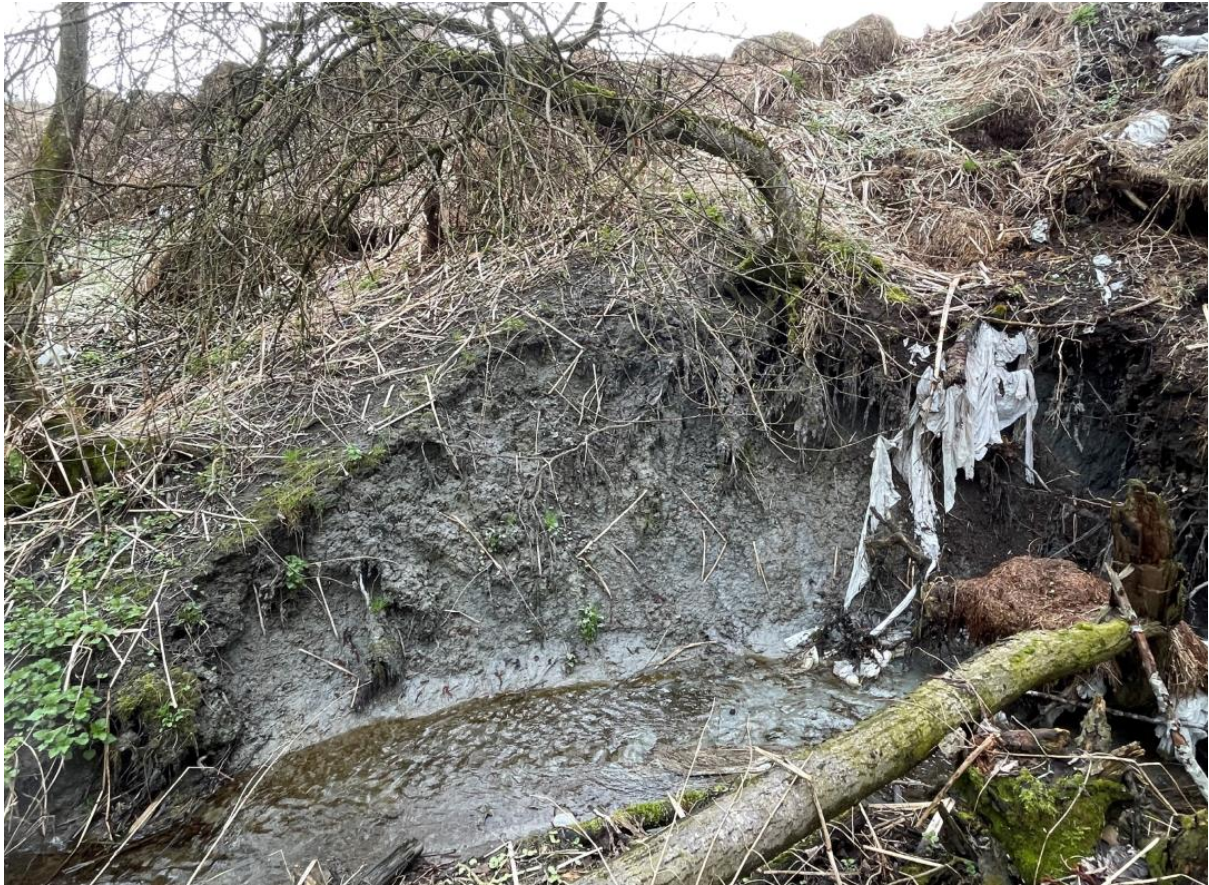
Figur 6: Bilde fra nordside av ravine ved lokasjon 3 markert i figur 1. Noe erosjon i form av overflateutglidning.

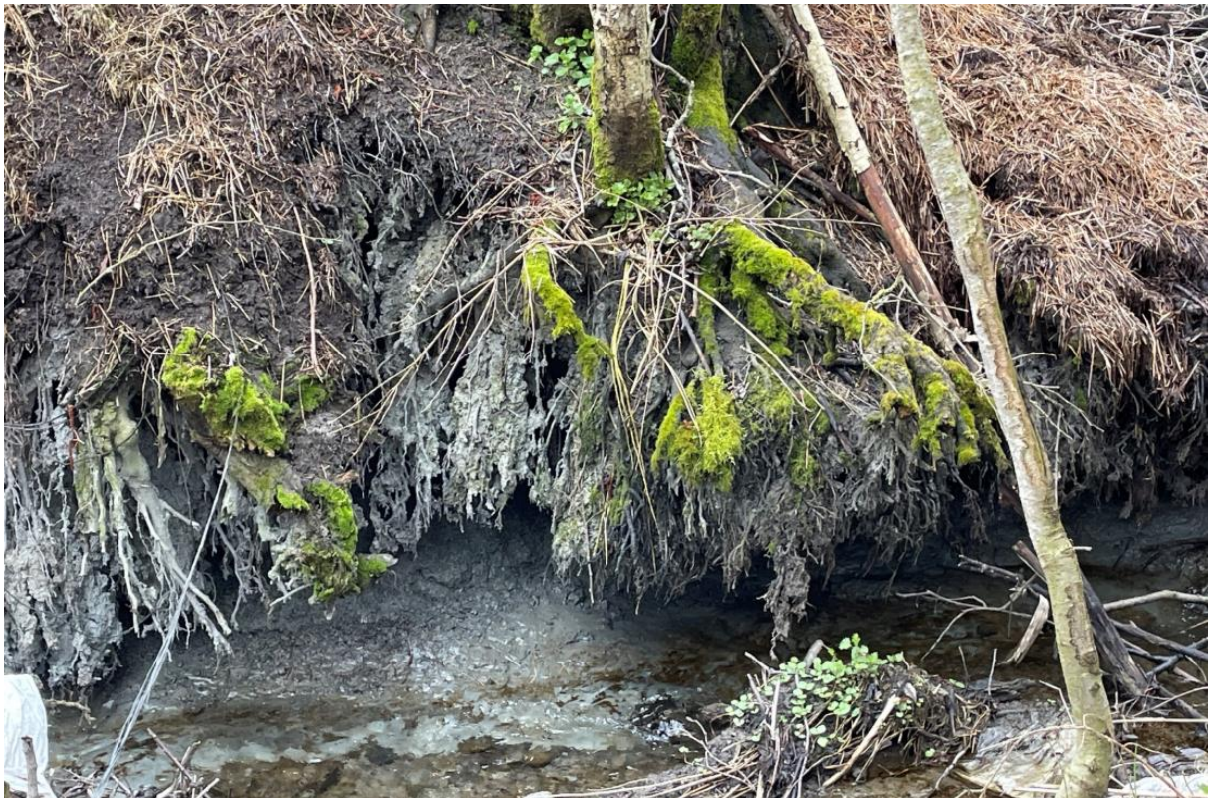
Figur 7: Bilde fra lokasjon 3 markert i figur 1. Noe erosjon, tegn på undergraving i bekkekant. Eksponert silt/leire

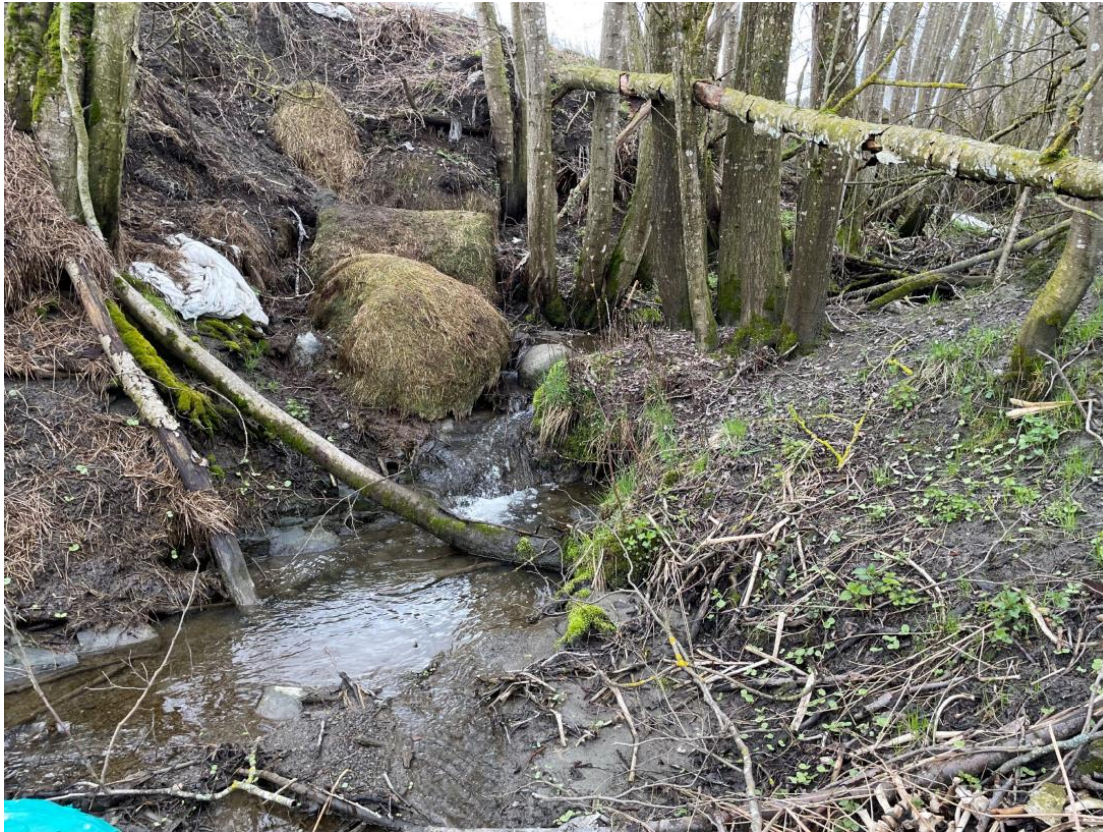
*Figur 8: Bilde fra lokasjon 4 markert i figur 1. Noe erosjon.*
