**Detaljutredning av faresoner på Vestfossen**

# **Geoteknisk rapport**

**Kvikkleiresoner : Vestfossen idrettspark,  
Sørenga, Fabrikkgata og Spæren**

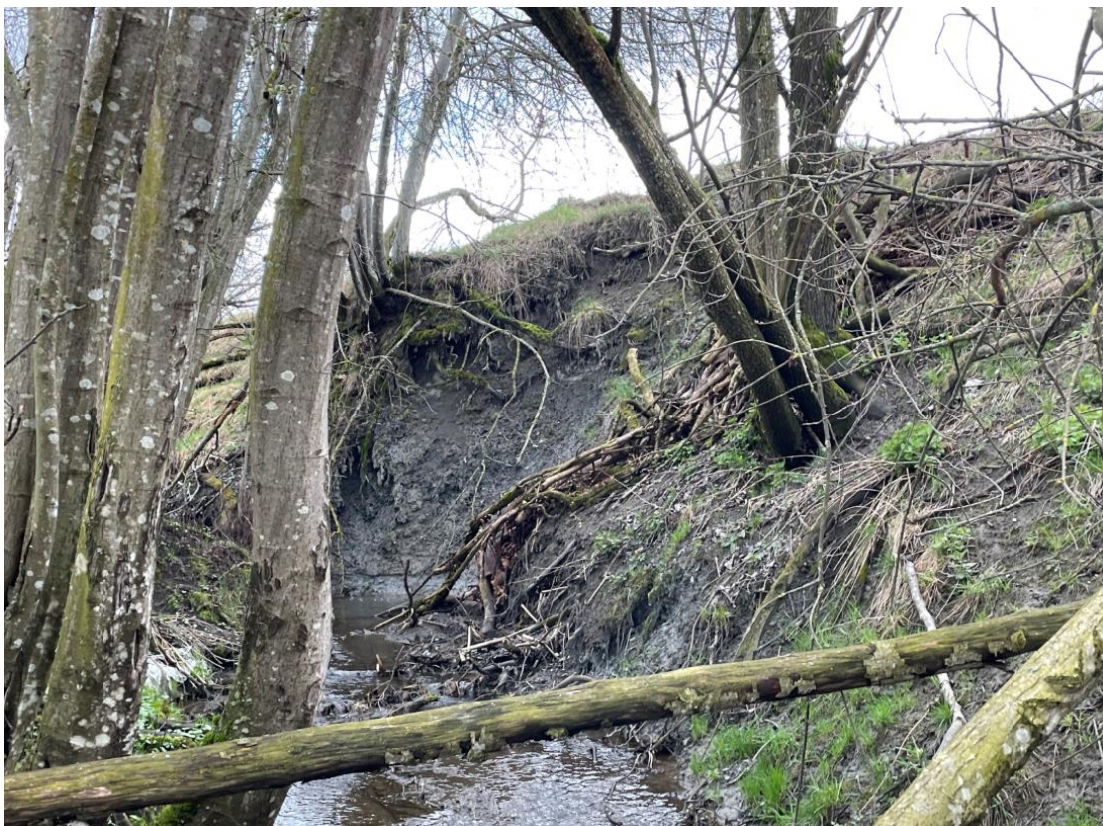
*Figur 9: Bilde fra lokasjon 5 markert i figur 1. Noe erosjon på sørside av ravine, i form av overflateutglidning med eksponert silt/leire.*

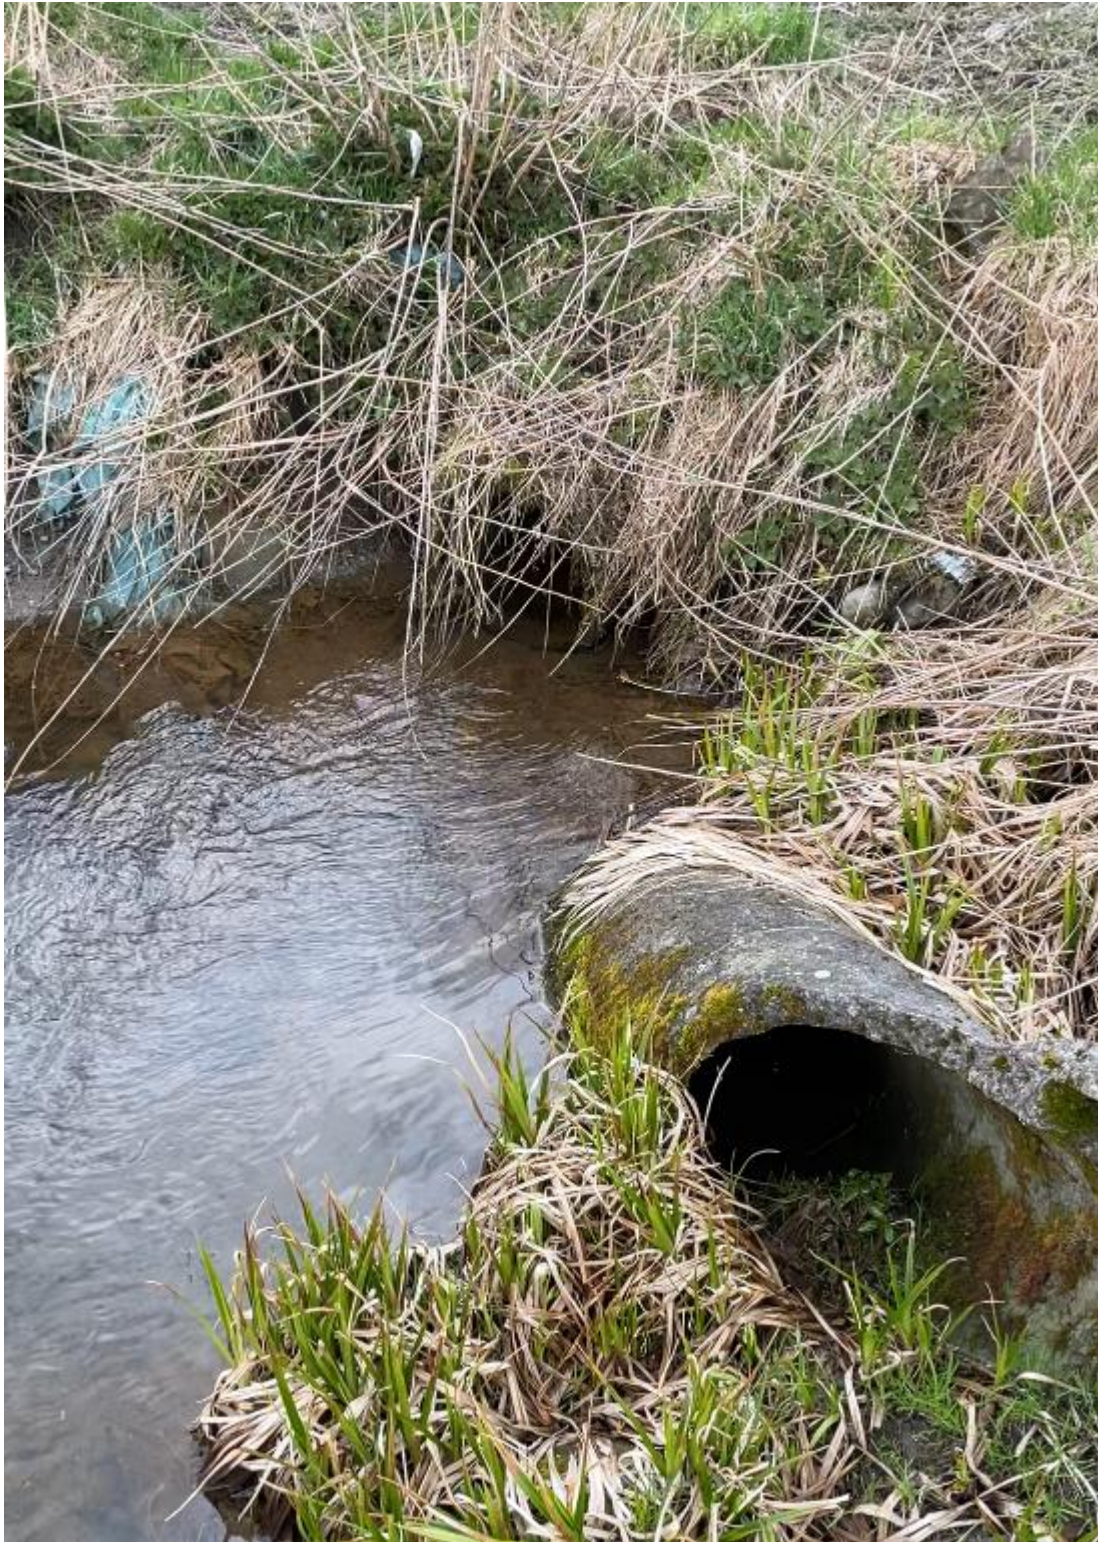
*Figur 12: Bilde fra lokasjon 7 markert i figur 1. Bekkeutløp, rør skjult under vegetasjon og knekt rør uten gjennomstrømming.*

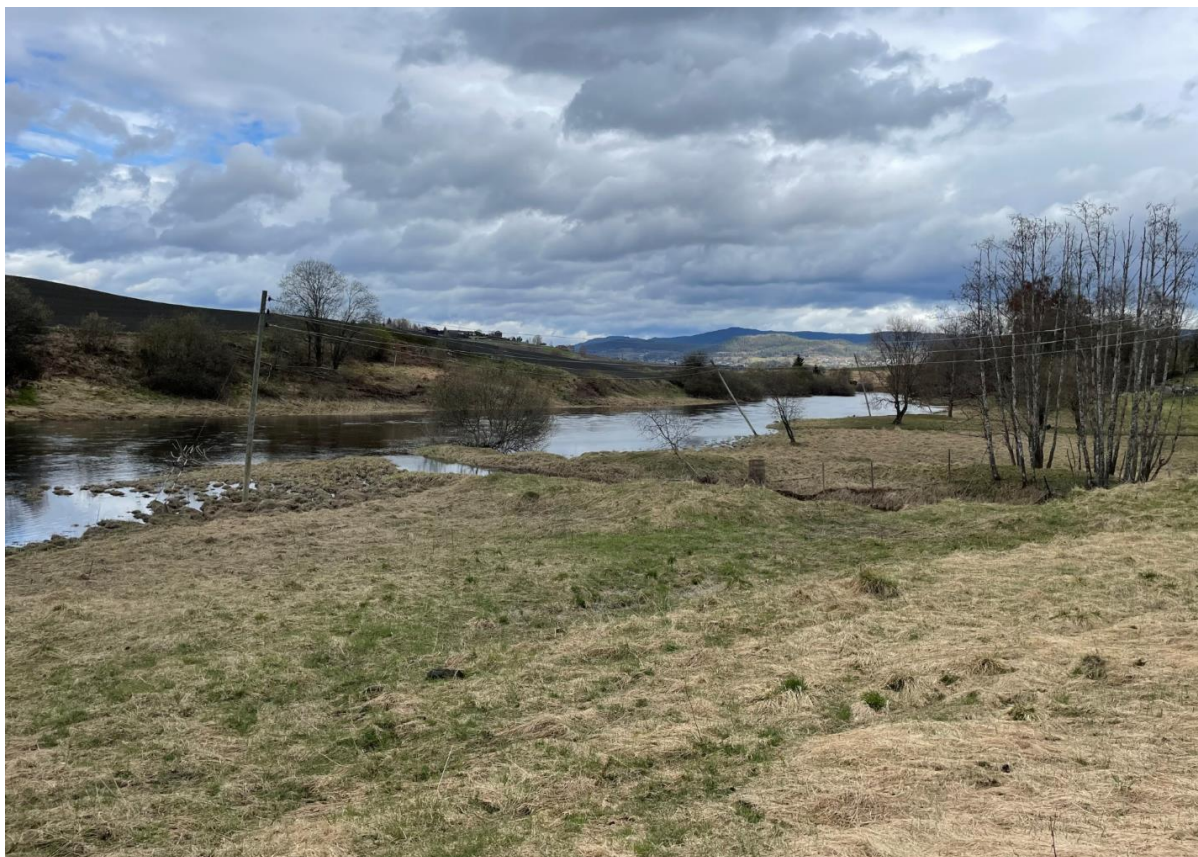
Figur 14: Bilde mot Vestfosselva omtrent fra lokasjon 8 markert i figur 1. Ikke tegn til erosjon.

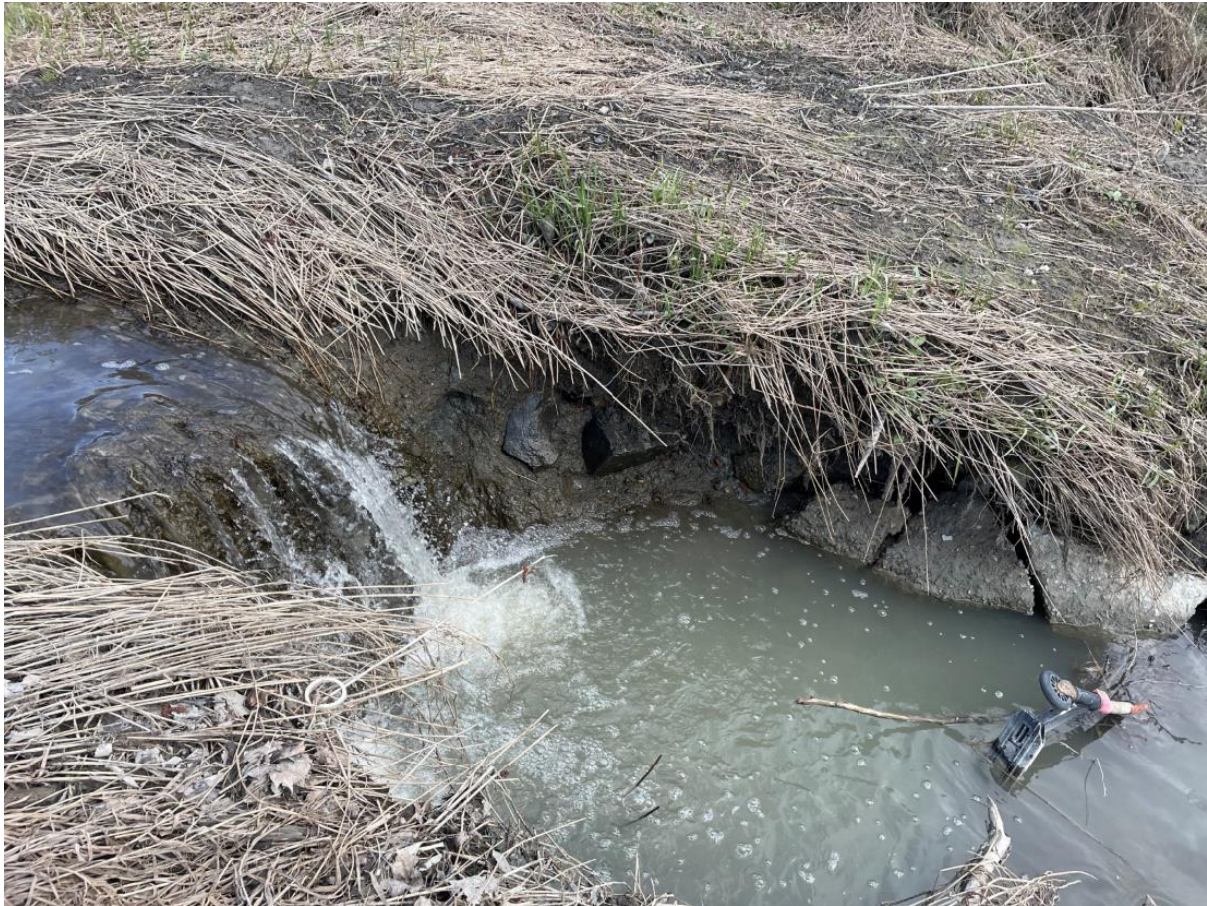
Figur 16: Bilde fra lokasjon 1 markert i figur 14. Utløp til Vestfosselva. Litt erosjon – uklart vann, sår i terrenget.

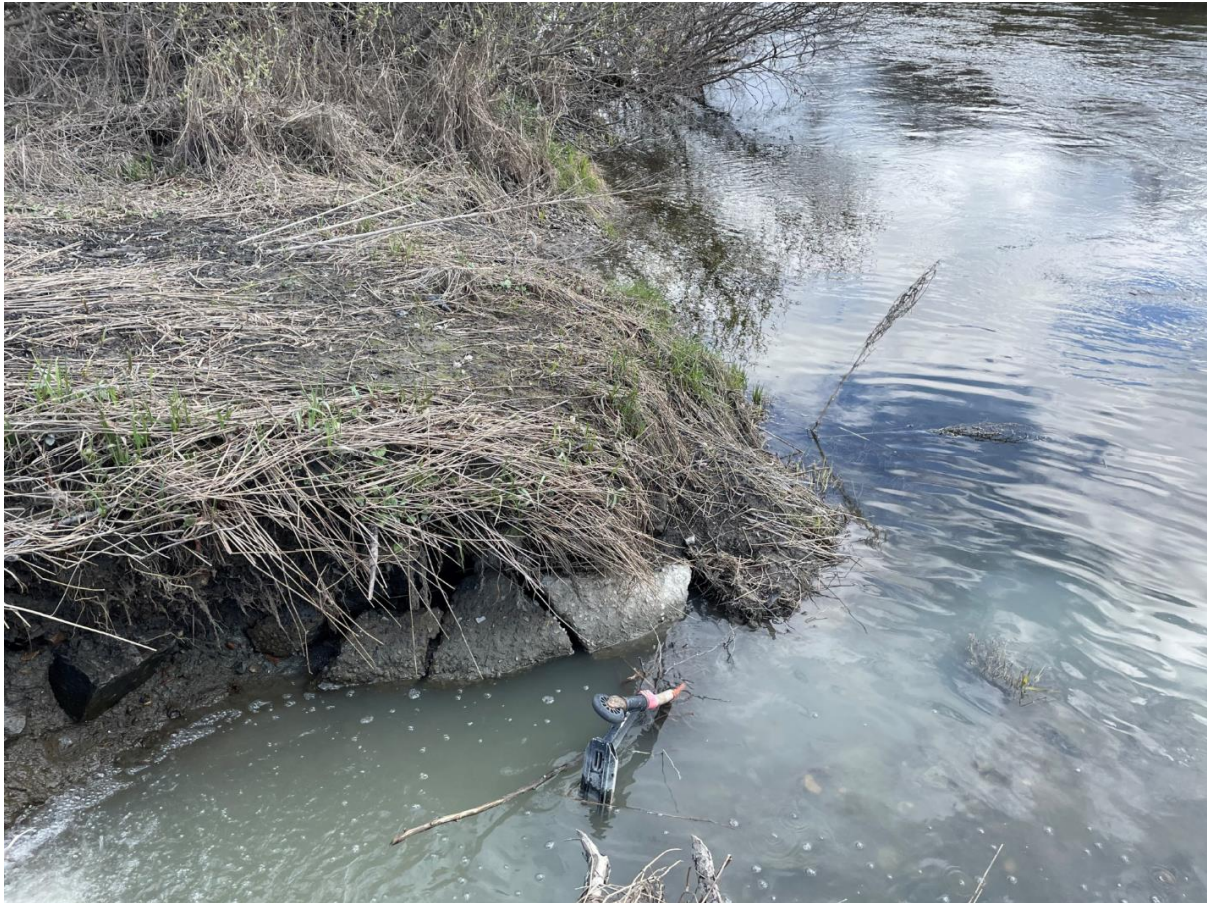
*Figur 17: Bilde fra lokasjon 1 markert i figur 14. Utløp til Vestfosselva. Litt erosjon – uklart vann, sår i terreng.*

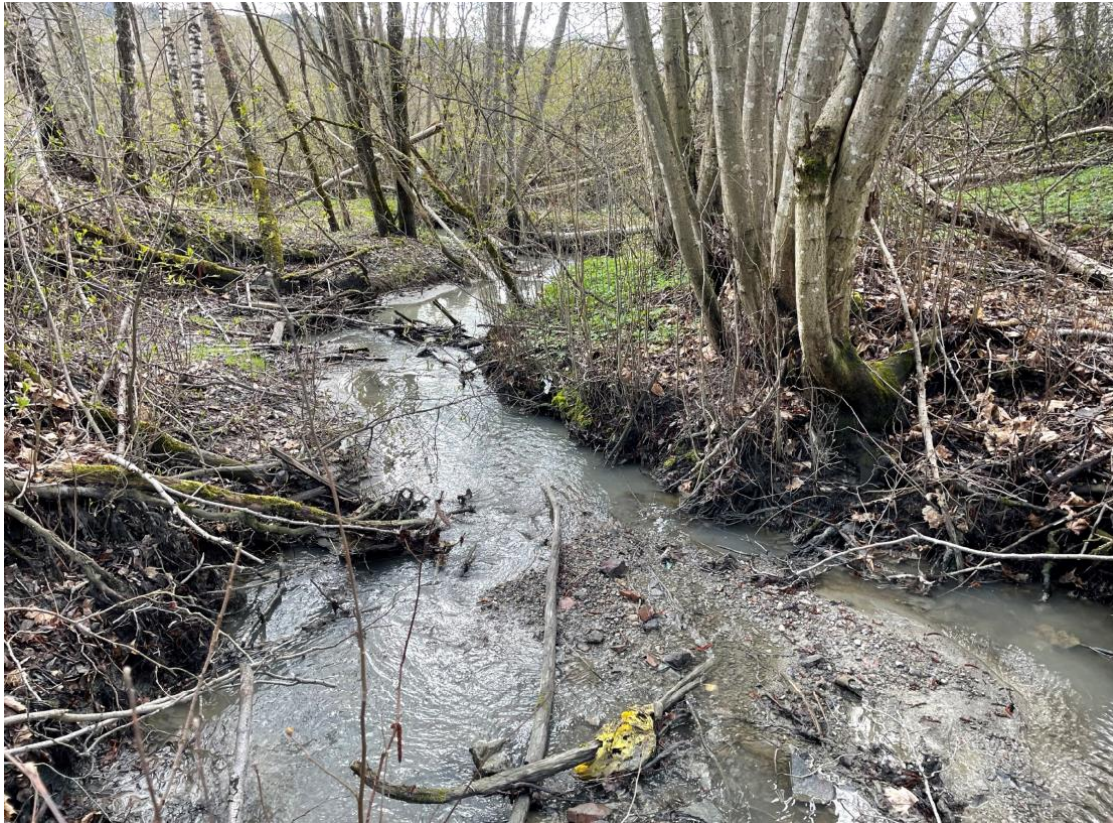
*Figur 19: Bilde fra lokasjon 3 markert i figur 14. Litt erosjon.*

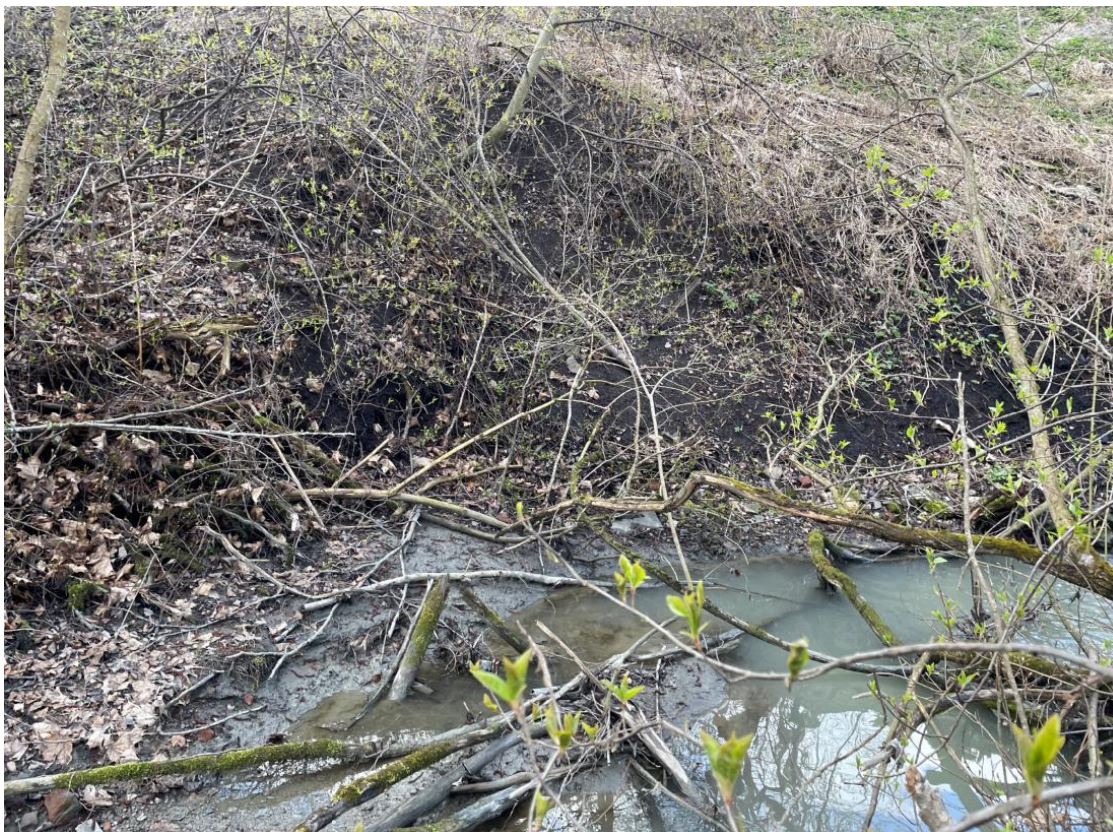
*Figur 20: Bilde fra lokasjon 4 markert i figur 14. Sår i terrenget. Eksponert silt/leire i bekkebunn, grått vann. Noe erosjon.*

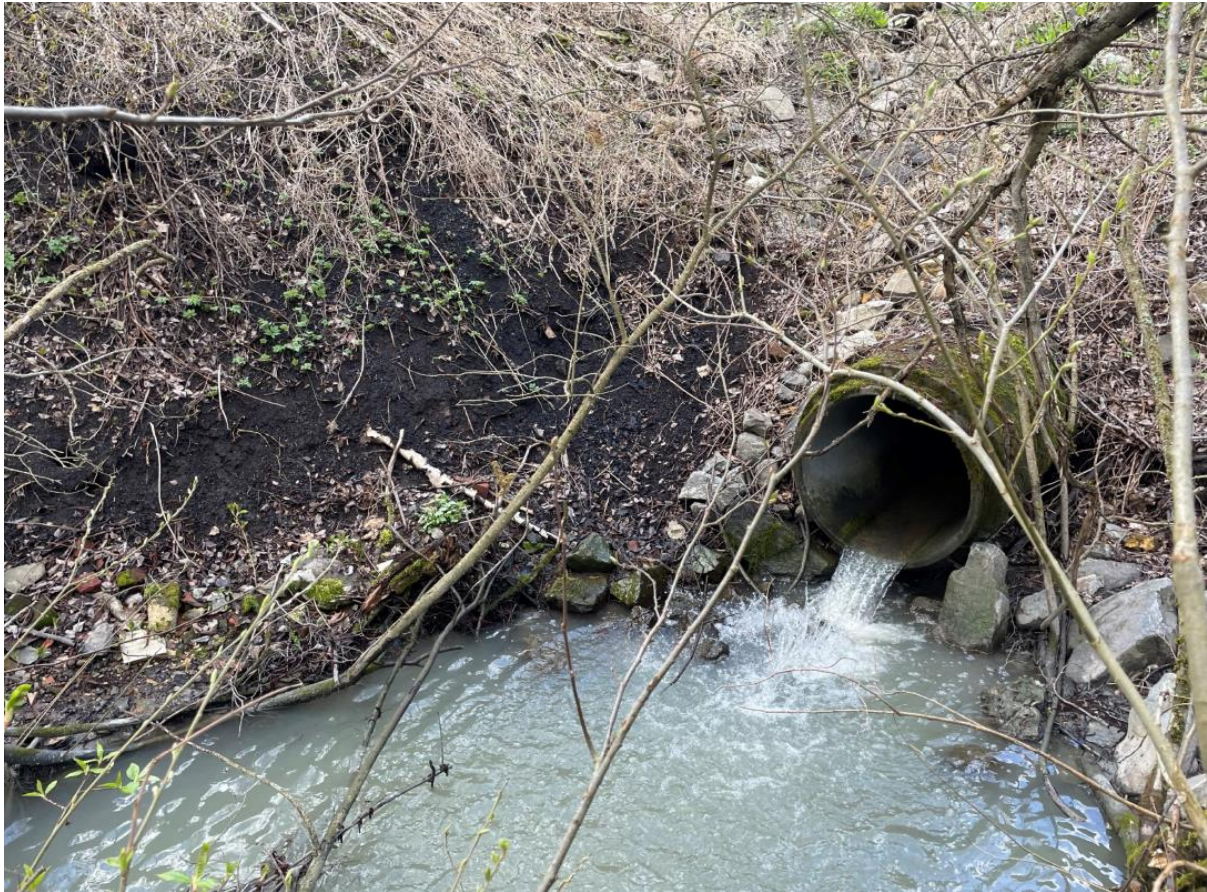
*Figur 21: Bilde fra lokasjon 5 markert i figur 14. Plastring ved utløpsrør, vurderes ikke å være i forbindelse med erosjonssikring. Uklart vann. Noe erosjon.*

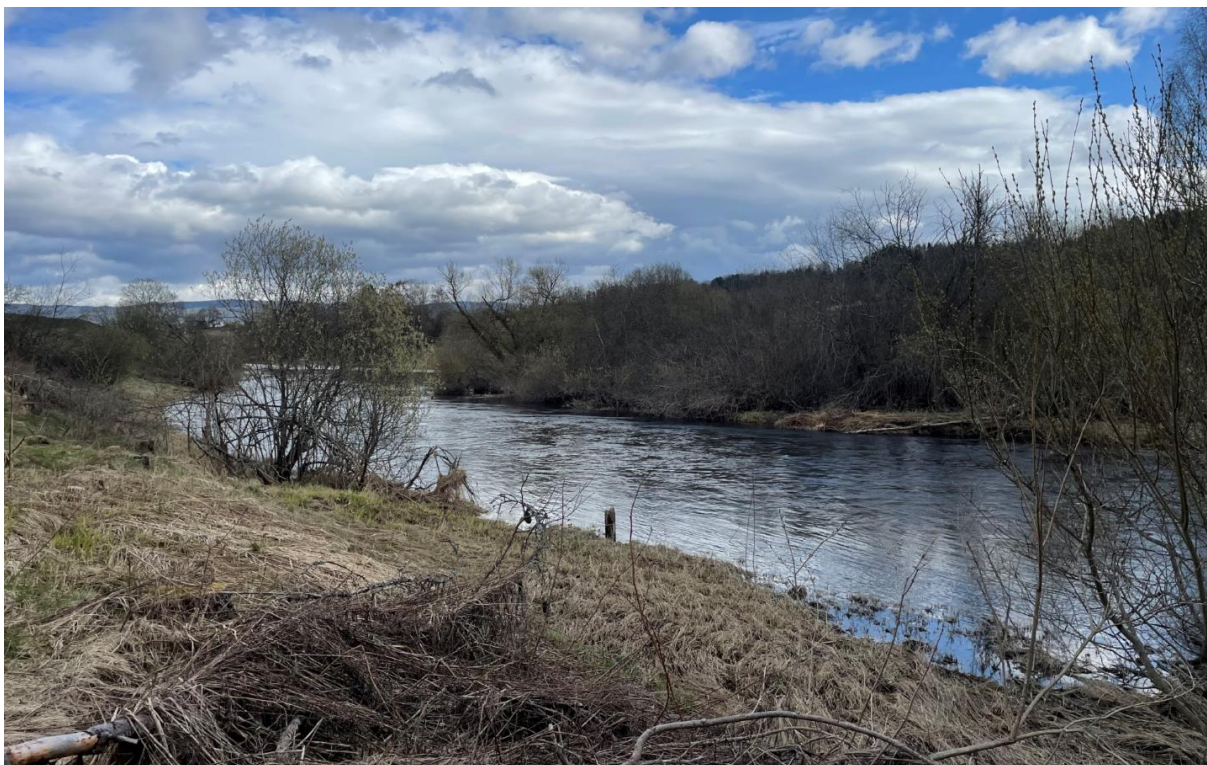
*Figur 22: Bilde av Vestfosselva fra lokasjon 6 markert i figur 14. ikke tegn til erosjon.*

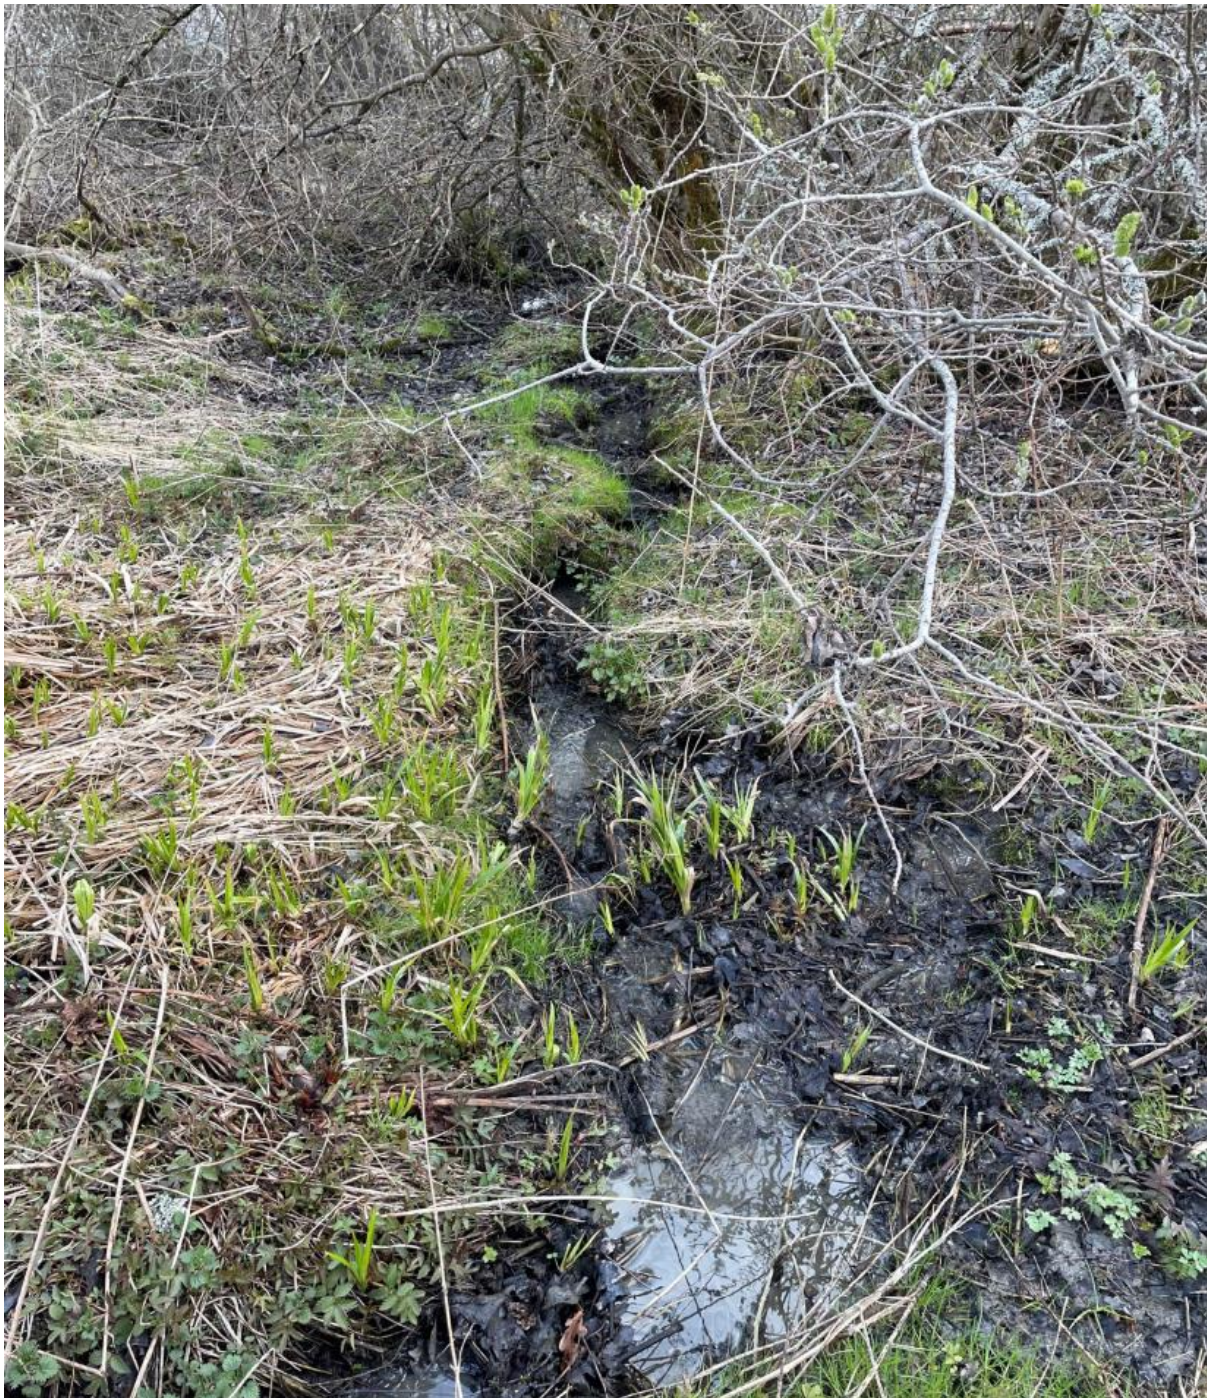
*Figur 23: Bilde fra lokasjon 7 markert i figur 14. Sår i terrenget, men lav terrenggradient. Ingen erosjon.*

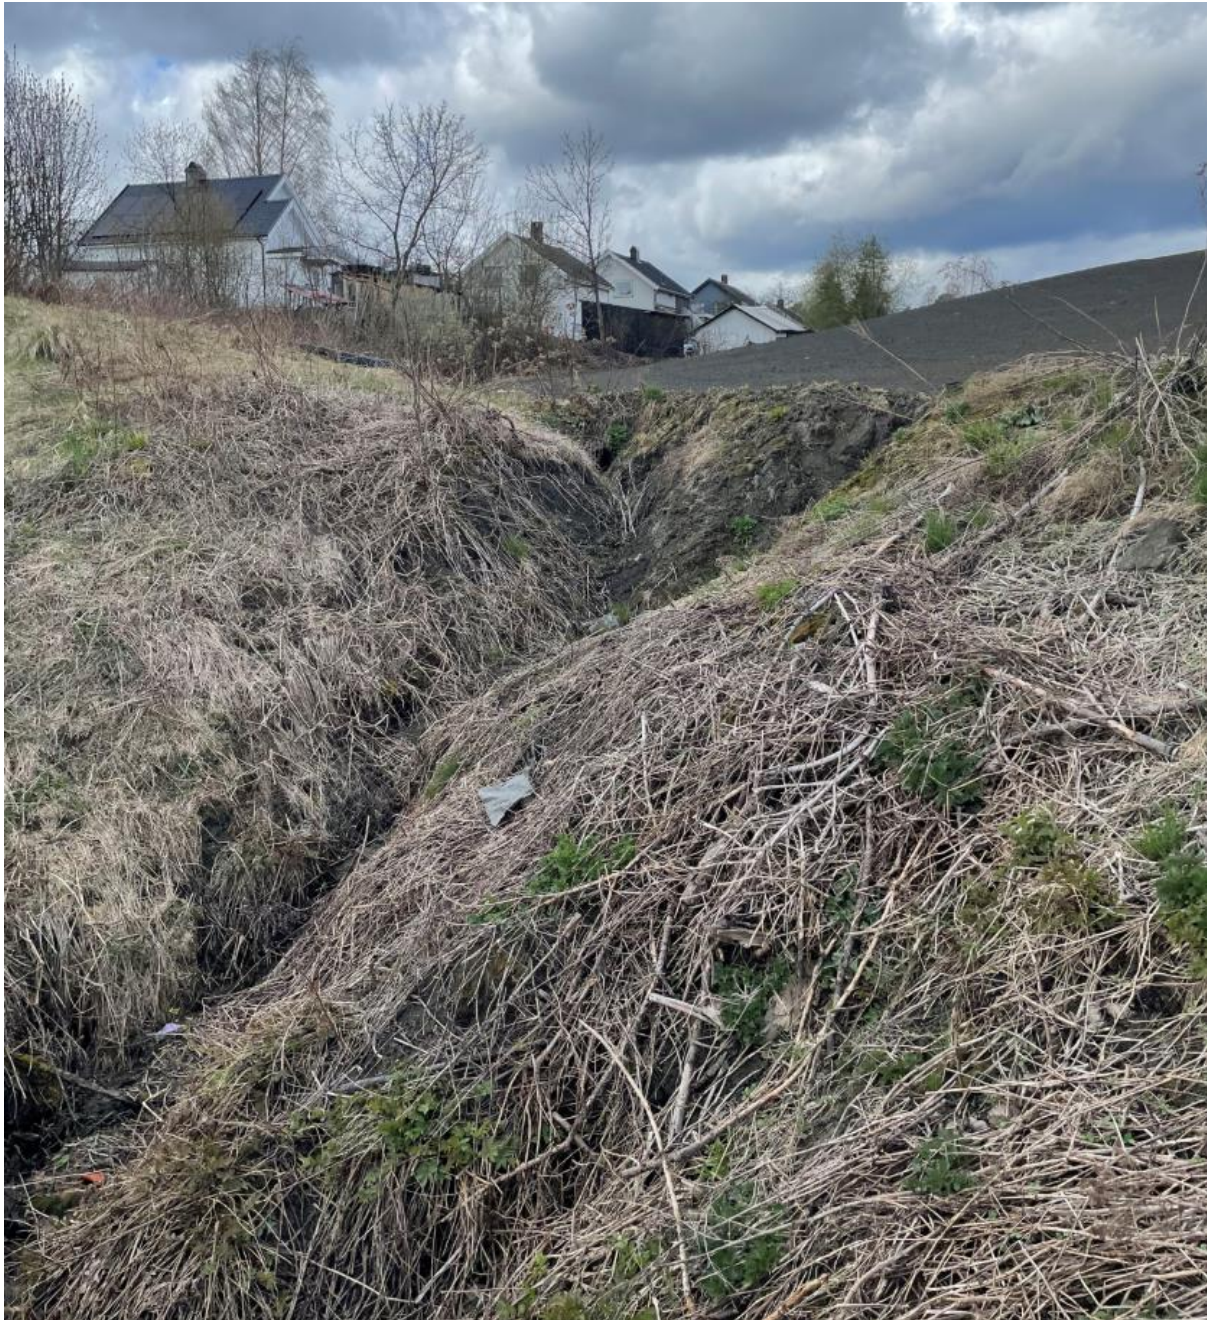
I nordre bekk (lokasjon 6-8 på Figur 14) var det nesten tørt på befaringstidspunktet. Lokasjon 6 og 7 kartlegges som ikke erosjon, basert på terrenggradient tilstøtende bekk (nesten flatt terreng, se figur 22). Ved lokasjon 8 (Figur 23) er det tegn til sår i terrenget, og terrenget rundt er brattere. Det kartlegges som *litt* erosjon.

*Figur 24: Bilde av Vestfosselva fra lokasjon 8 markert i figur 14. Sår i terreng, og terrenggradient som tilsier at erosjon kan oppstå.*

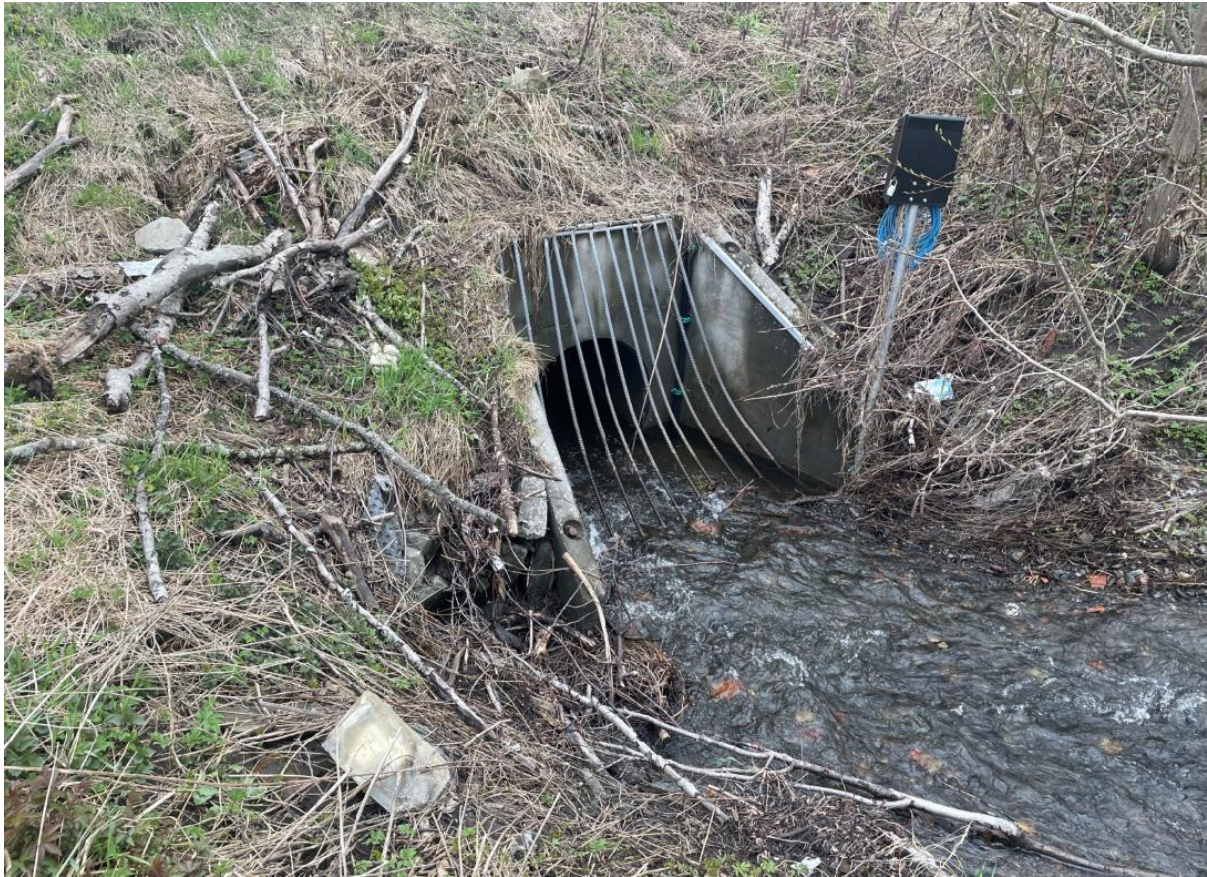
Figur 26: Kulvert under Fabrikkgata, observert fra sørside av veien. (Lokasjon 1 på figur 25)

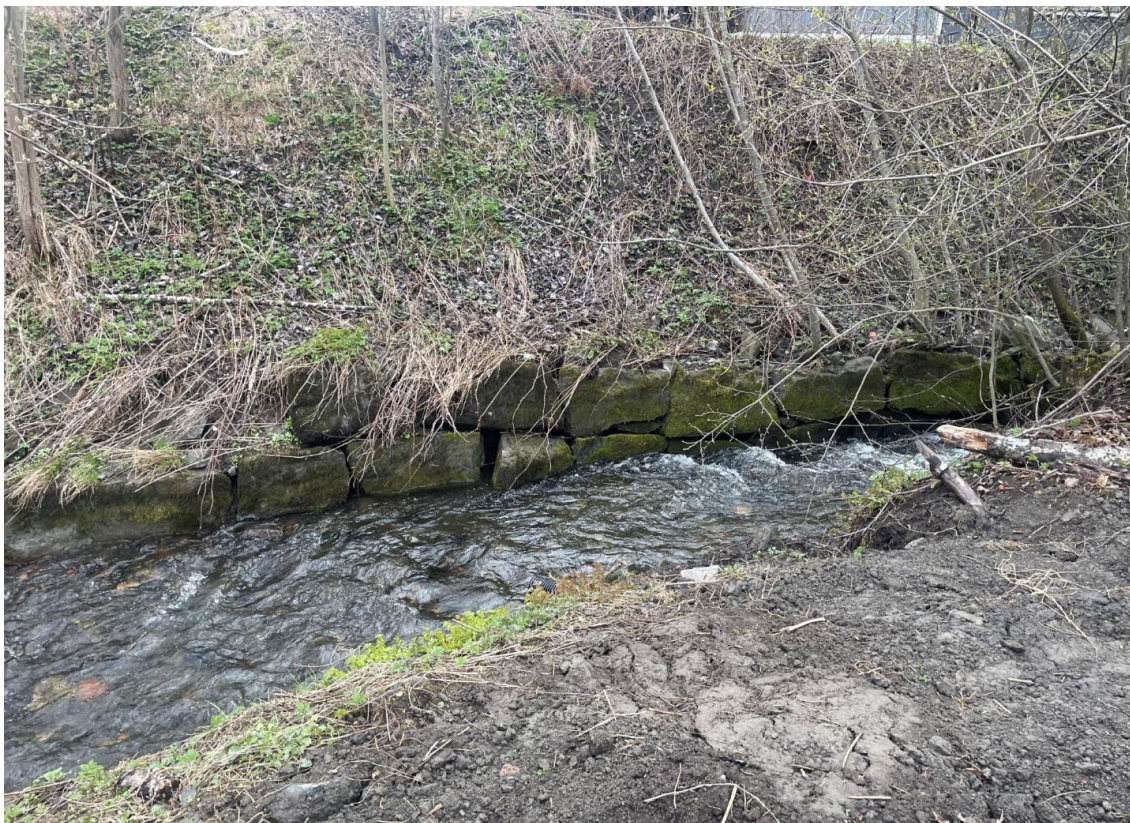
Figur 27: Erosjonssikring langs bekk ved Fabrikkgata, observert fra vestsida av bekken (lokasjon 2 på figur 25)

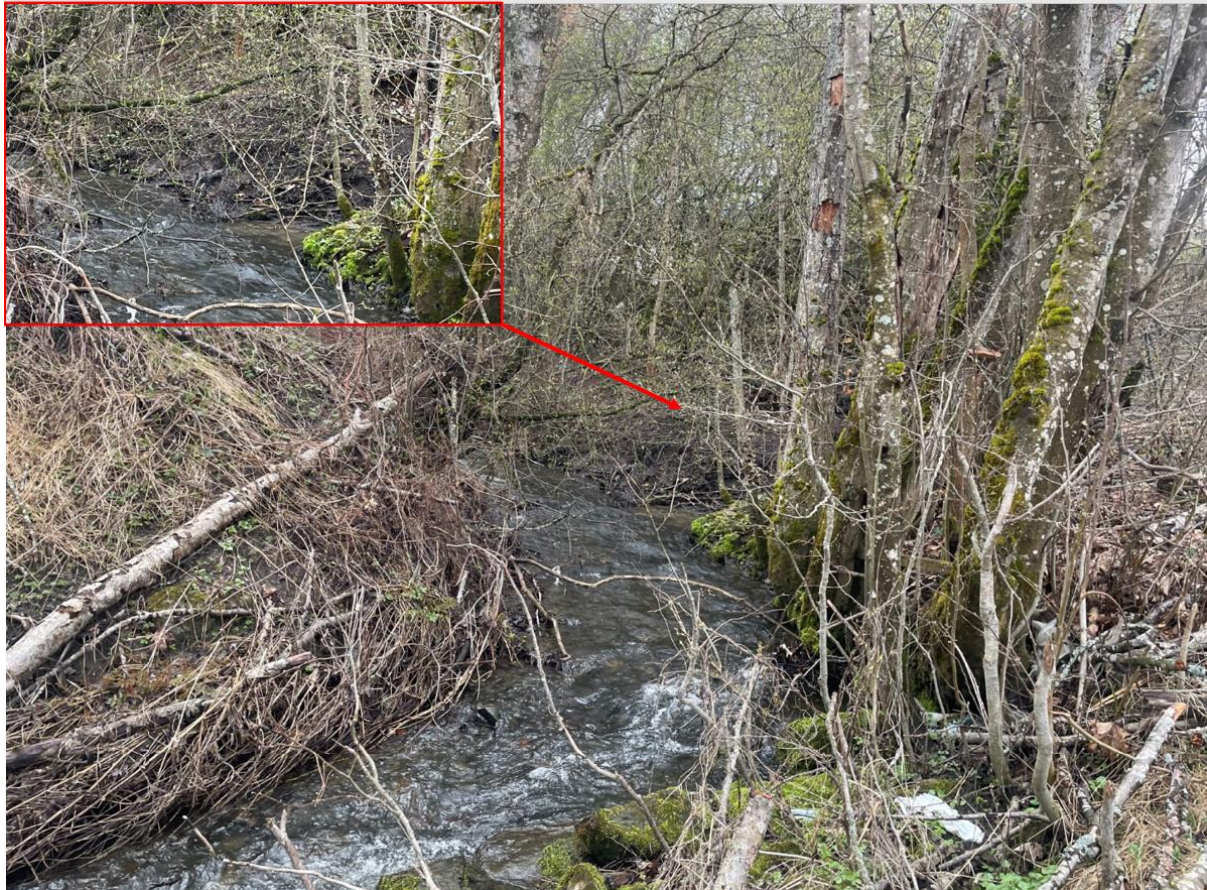
*Figur 28: Langs bekk ved Fabrikkgata, observert fra vestsida av bekken (lokasjon 3 på figur 25). Sår i terrenget. Litt erosjon.*

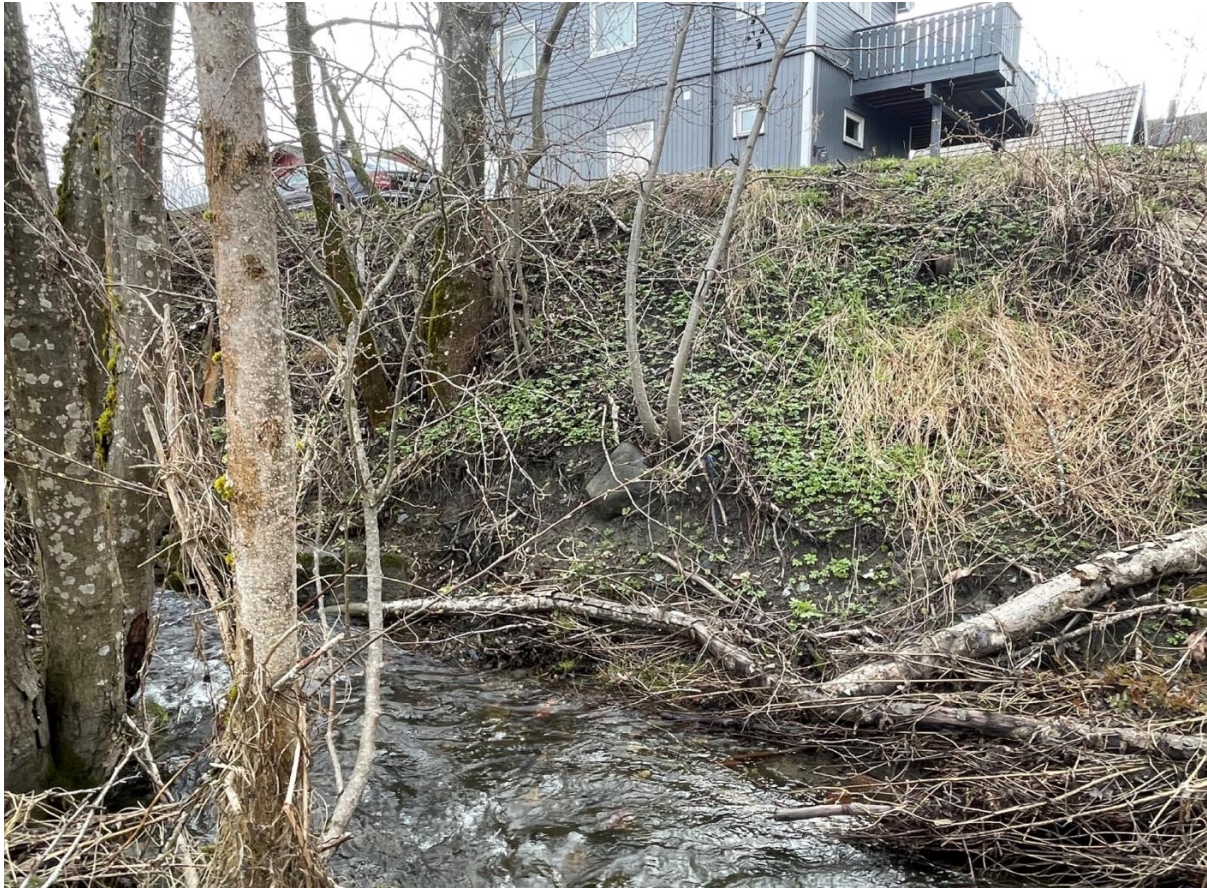
*Figur 29: Langs bekk ved Fabrikkgata, observert fra vestsida av bekken (lokasjon 4 på figur 25). Sår i terrenget. Litt erosjon.*

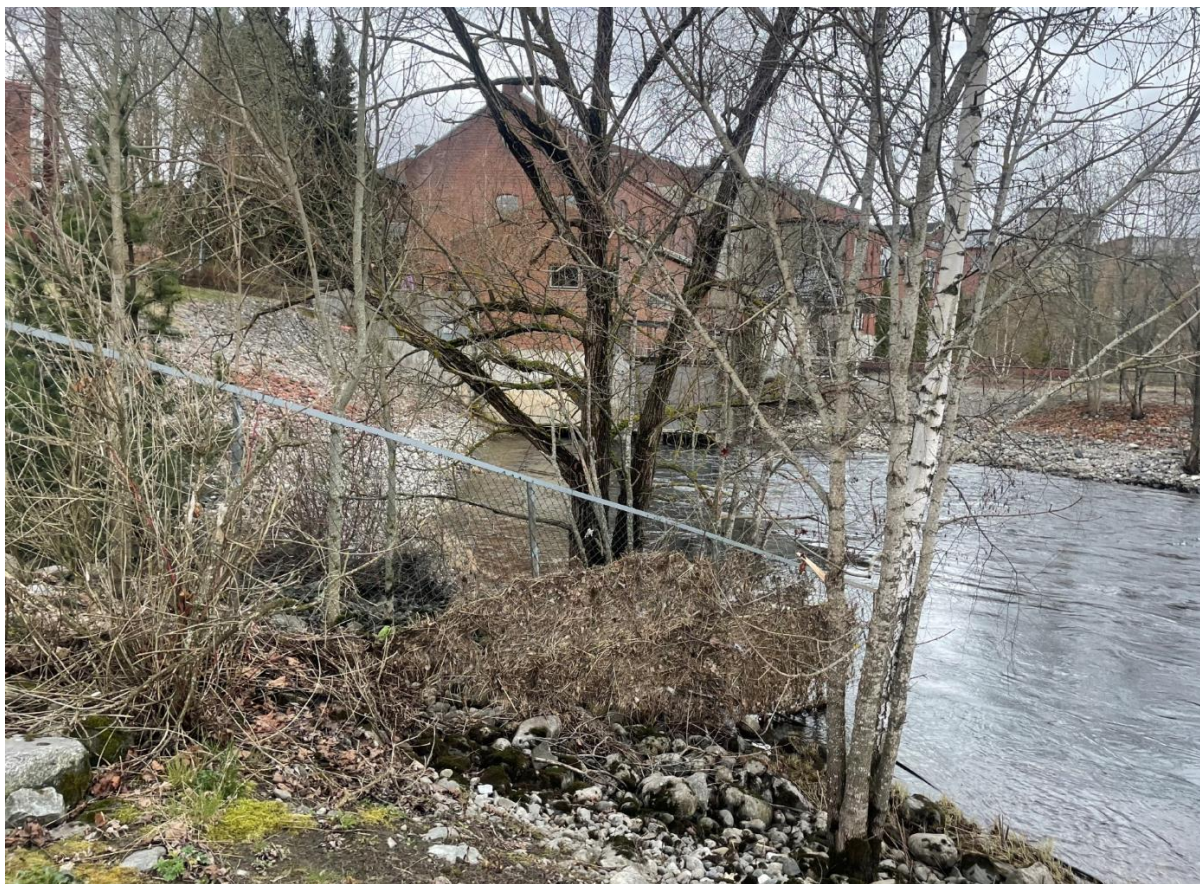
Figur 31: Langs Vestfosselva sett mot Vestfossen kraftverk. (lokasjon 1 på figur 30). Ikke erosjon.

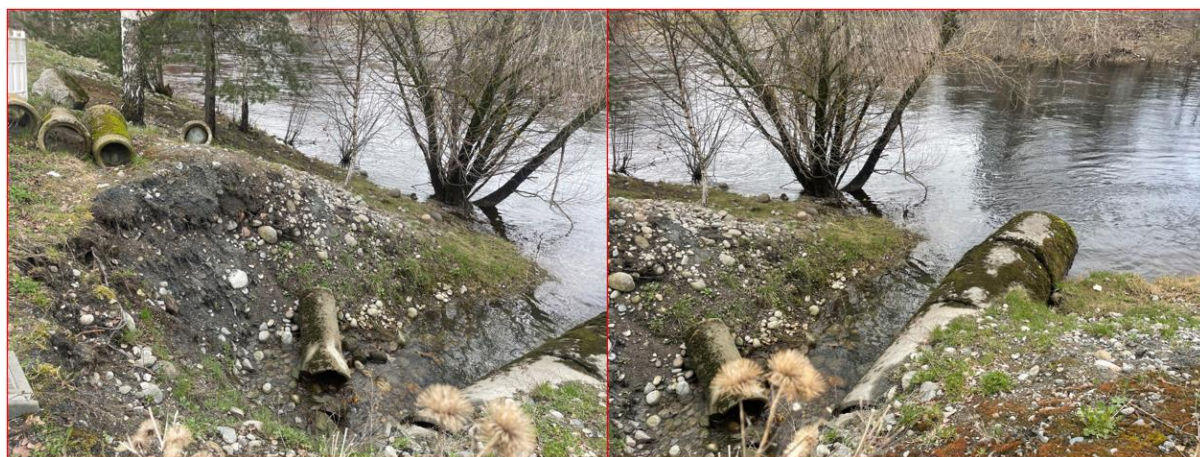
På vei til ravinen (se kap. 1.0) ble det gjort noen observasjoner langs Vestfosselva. Se Figur 30, for det meste er det kartlagt ikke erosjon, med unntak av ved lokasjon 2 (se figur 32) hvor det er tegn til sår i terrenget ved utløpsrør.

Figur 32: Rør med utløp i Vestfosselva. Lokasjon 2 på figur 30. Sår i terreng, litt erosjon.

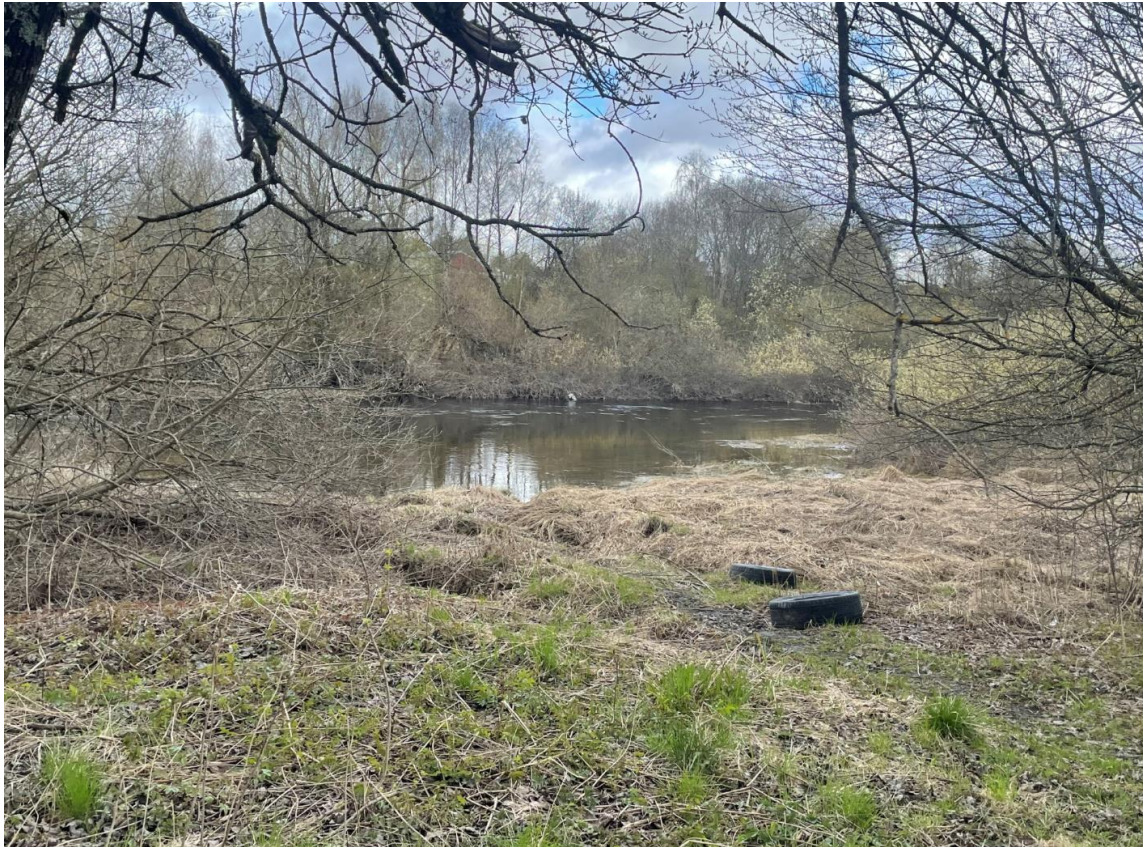
Ved lokasjon 3 (Figur 33) gikk det et skred i 1984. Befaring her viser ikke tegn til erosjonssikring/plastring eller lignende, men terrenget er flatt og det er heller ikke tegn til erosjon. Ved lokasjon 4 er det vurdert at det ikke er erosjon i nedre del av den sikrede ravinen som skiller Sørenga fra Vestfossen idrettspark.

Figur 33: Område ved tidligere skred (1984), lokasjon 3 på figur 30. Ikke tegn til sikringstiltak. Ikke tegn til erosjon.

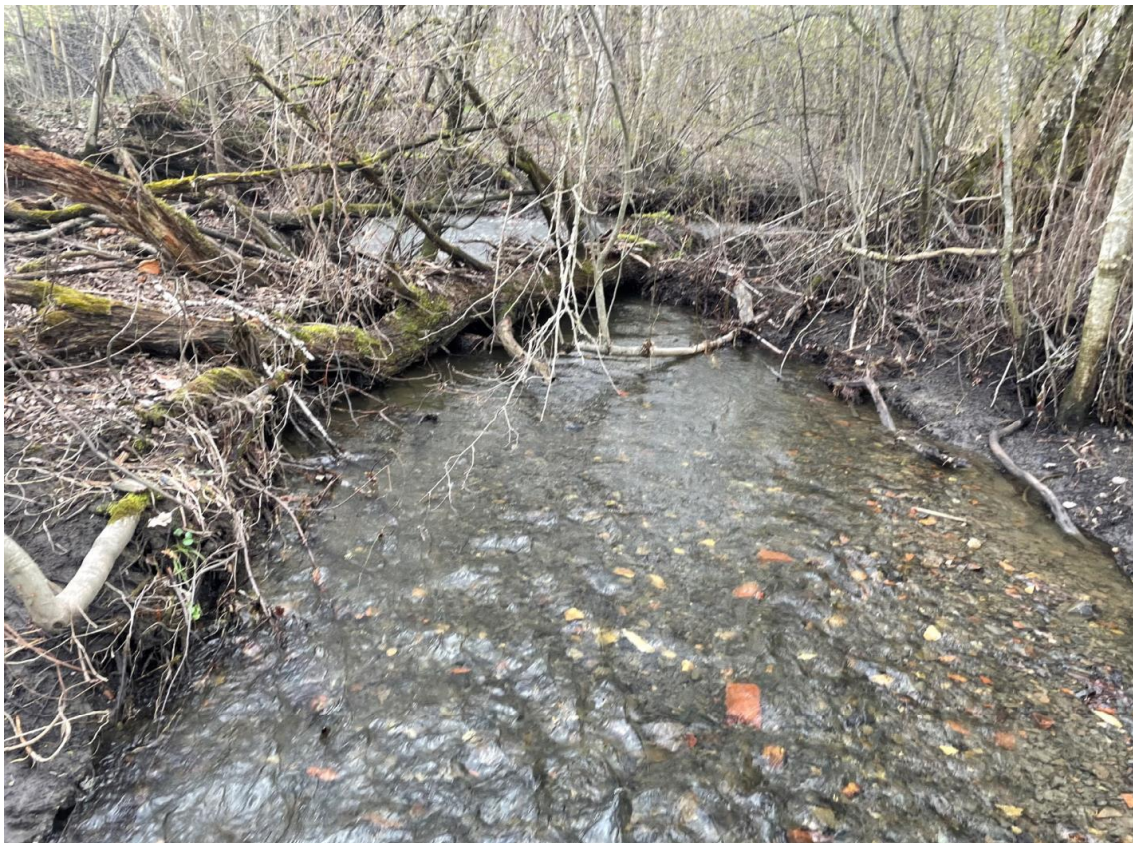
Figur 34: Nedre del av sikret ravine (lokasjon 4 på figur 30). Lav terrenggradient, klart vann. Ikke erosjon.

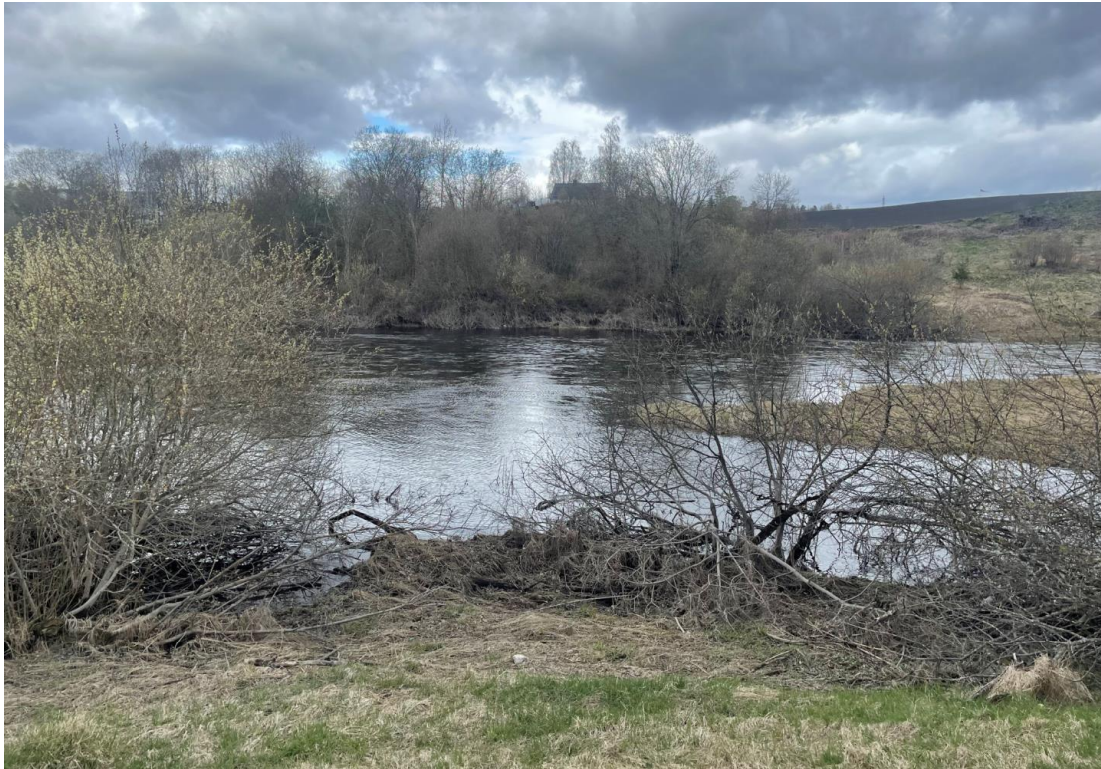
*Figur 35: Vestfosselva, sett ved lokasjon 5 på figur 30. Ikke erosjon. Det er heller ikke tegn til erosjon på vestsiden av elva.*

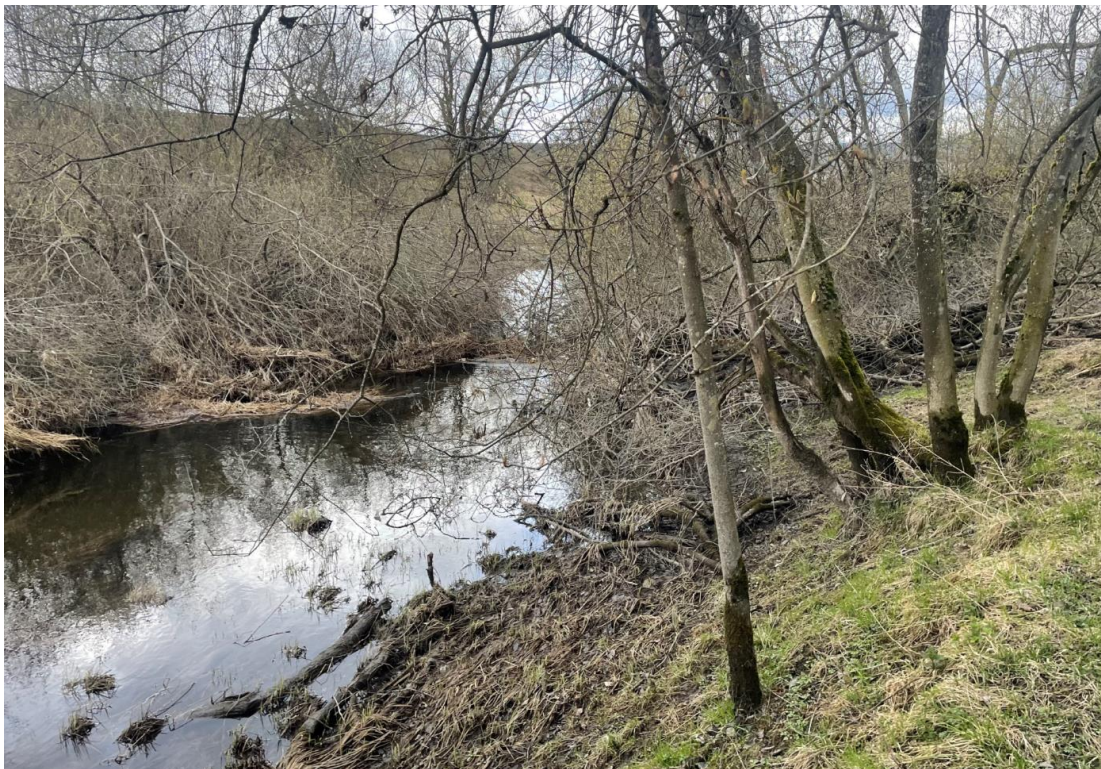
*Figur 36: Vestfosselva, sett ved lokasjon 5 på figur 30. Ikke erosjon.*
