Oppdragsnr.: 52505953 Dokumentnr.: 52505953-RIG-N01

Til: Bjørn Bugge  
Fra: Norconsult Norge AS v/Andrea Trebostad Viken  
Sted, dato: Steinkjer / 2025-09-19

## Fagervegen 206, Bangsund. Geoteknisk vurdering jf. TEK17 § 7-3

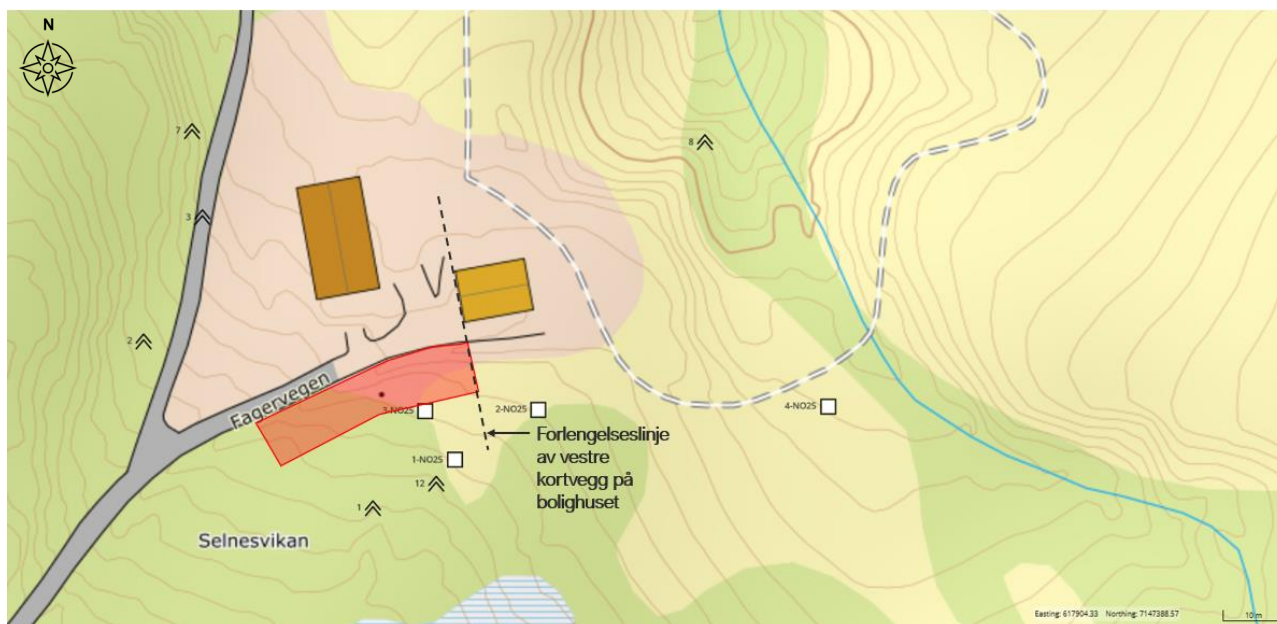
Bak bolighuset er det avdekket bergblotninger og grunt til fjell i sjakt 1- og 3-NO25 (se figur 6), mens det ikke ble avdekket fjell i sjakt 2-NO25, og det må derfor legges til grunn at løsmassemektingen er større i øst bak huset. For å unngå å forverre stabiliteten av skråningen mot sør bak huset, avlasting/utgraving ved lokal skråningsfot i ei skråning av løsmasser (se prinsippskisse i figur 2), må gårdsplassen etableres der det er grunt til fjell, se plassering i figur 8. I østlig retning betyr dette at gårdsplassen må avsluttes på linje med vestre kortvegg av bolighuset, mens den i vest kan strekkes så langt ut som ønskelig. Det må derfor påregnes sprenging av fjell for å få etablert gårdsplassen på samme nivå som eksisterende.

Figur 8 Utforming gårds plass. Antatt utstrekning inn i skråningen (nordvest-sørøst).

Overskuddsmasser (og sprengt fjell) fra gårds plassen kan deponeres på trygg grunn på eiendommen, dvs. i områder med berg i dagen eller lav løsmassemekthet. Det kan derfor deponere masser langs hele vestsiden av dagens adkomstveg ned til parkerings plassen/hyttefeltet ved sjøen, hvor det er bergblotninger. I tillegg kan massene blant annet benyttes til å etablere fyllingen i bekken, se neste delkapittel.

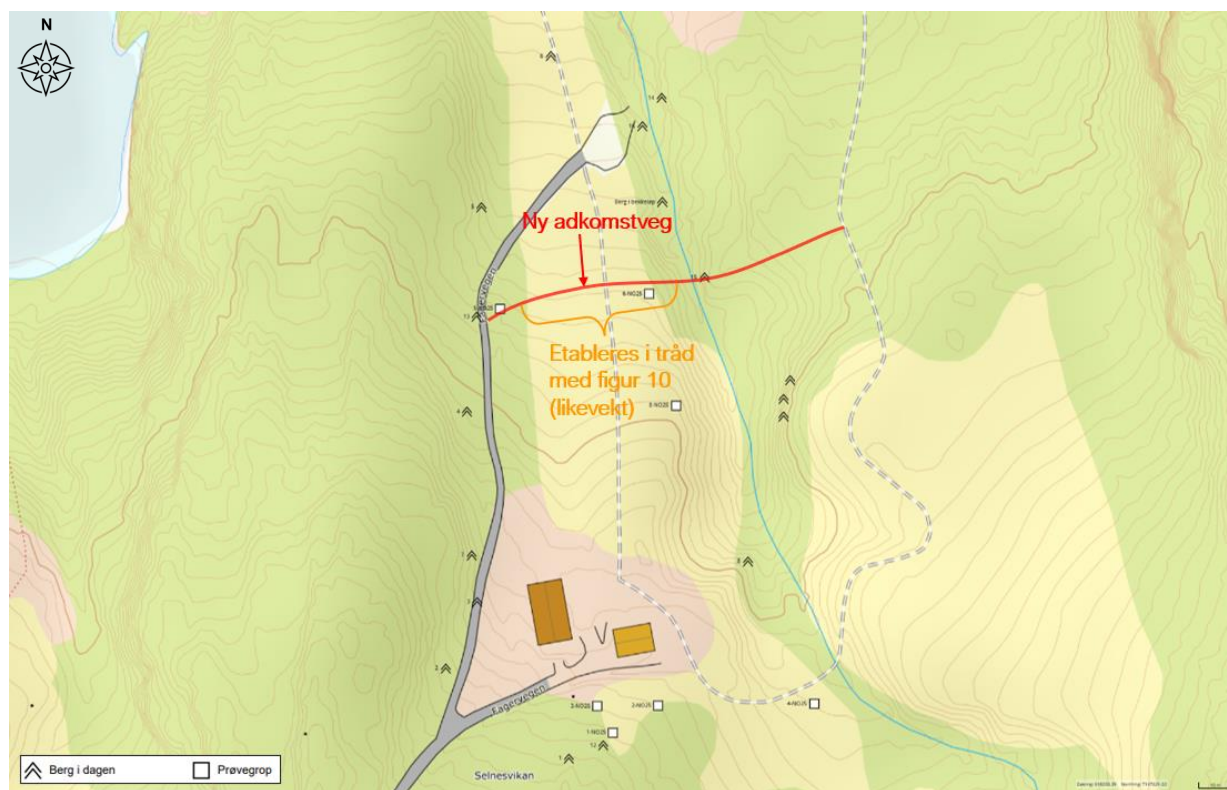
Ny adkomstveg kan etableres i tråd med sikkerhetskravene i kap. 3.2, dvs. uten å forverre stabiliteten av skråningen ned mot sjøen, dersom den krysser bekken like vest for bergblotning 15 (se figur 7), slik som vist i figur 9, og følger «ryggen» med lav løsmassemekthet opp til driftsvegen i øst. På jordet i vest er det avdekket leire, med potensielt stor mektighet, og vegen må derfor etableres i tråd med prinsippskissen i figur 10, for å oppnå likevekt i skråningen, og ikke forverre stabiliteten. Det gjelder for den delen av adkomstvegen som angitt i figur 9.

Figur 9 Prinsippskisse for nødvendig plassering av ny adkomst veg i plan.

Slik som gitt i kap. 3.2 skal erosjon som kan utløse skred forebygges. Ved befaring er det avdekket noe pågående erosjon i bekkeløpsområdet, på vestsiden av bekken, og dette området må steinsettes/plastres ifb. etableringen av adkomstvegen.

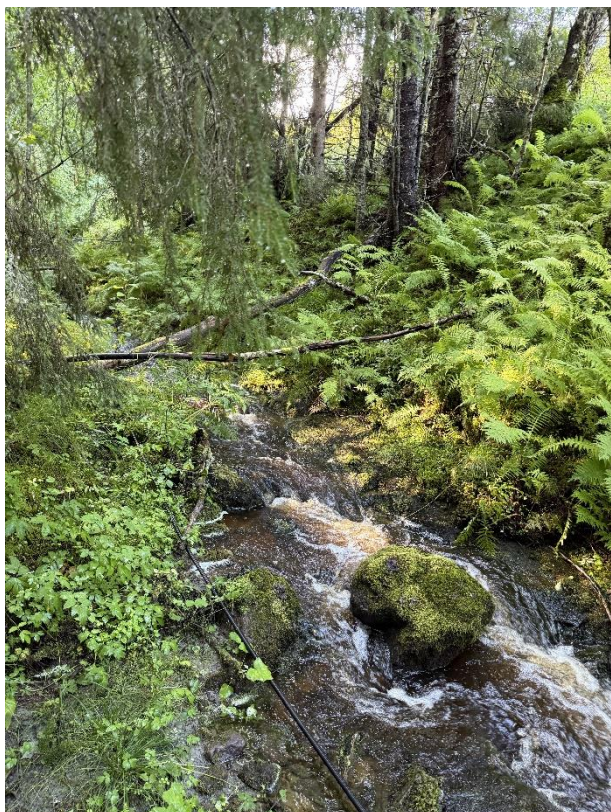
I nordre del har bekken nådd sin erosjonsbasis, da det er bergblotninger i bekkeløpet. Videre oppover bekkeløpet er det løsmasser.

## Bergblotninger i bekkeløp
