# OMRÅDESTABILITETSVURDERING

## Galsomelen avfallsanlegg

## Uavhengig Kontroll Geoteknikk

Kontroll ifølge NVE veileder 1/2019

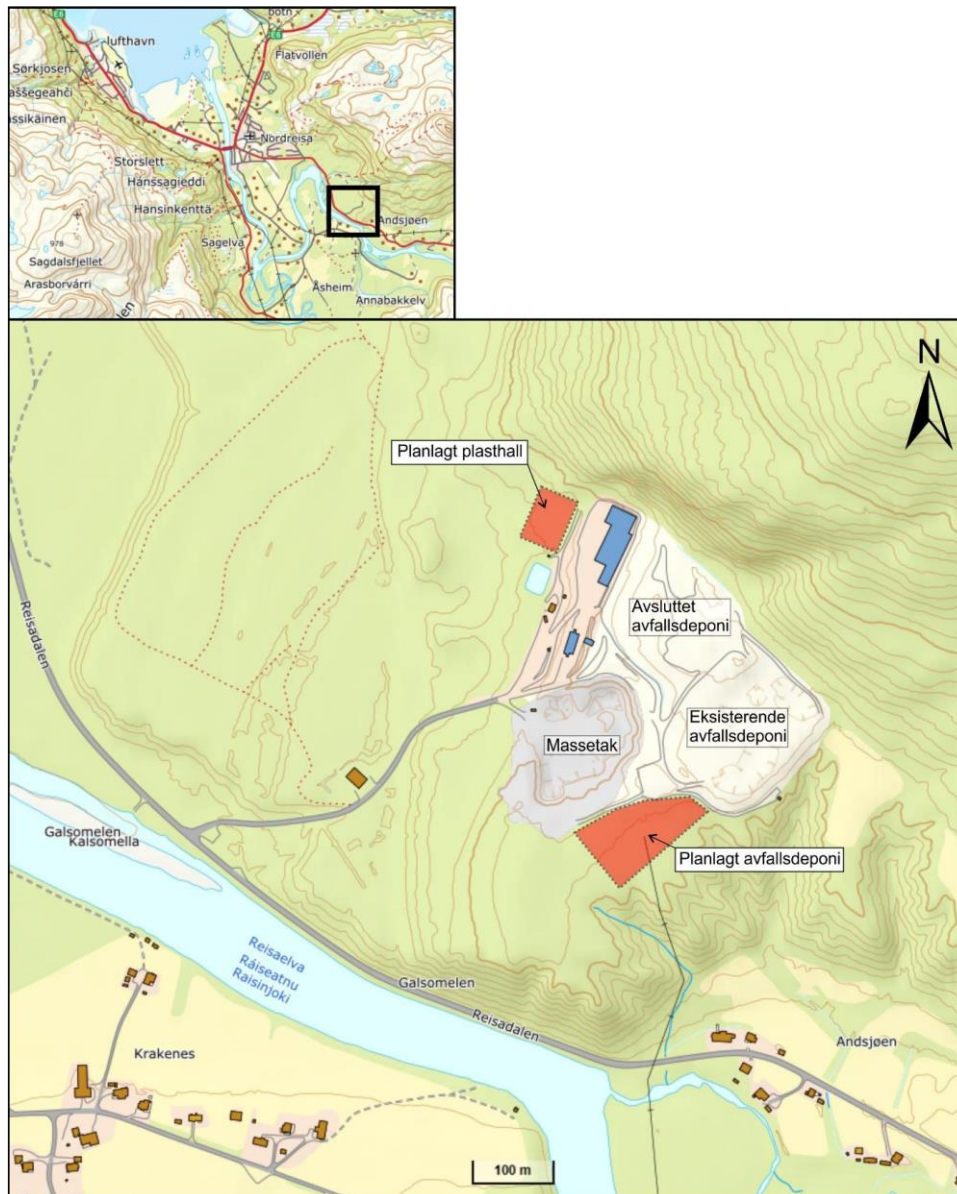
Bilde 1.1 Oversiktskart og situasjonsplan over planlagt utbygging. Kilde: Rapport [1]

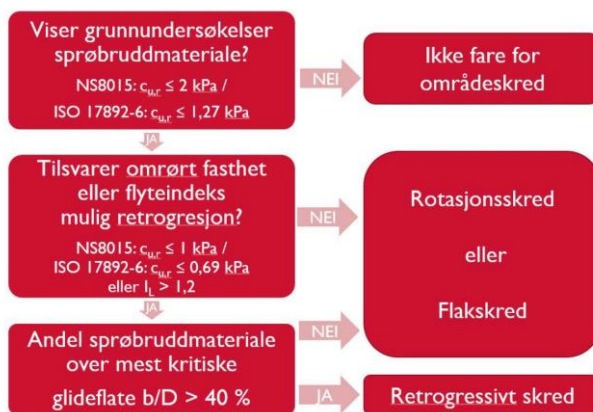
For lokasjon ny plasthall er det indikasjon på sammenhengende lag av sprøbruddmateriale, da det er påvist sprøbruddmateriale i flere punkter vest for dagens anleggsområde. Arktisk Geotek benytter NVEs flytskjema for vurdering av skredmekanisme i NVEs veileder, se utklipp under.

Figur 4.3 Flytskjema for vurdering av aktuell skredmekanisme
