# Brekksåsen områdeplan, skredfarevurdering

Skredfarevurdering - kommuneplannivå

DATO / REVISJON: 1. november 2024 / 02

DOKUMENTKODE: 10223328-RIG-RAP-001

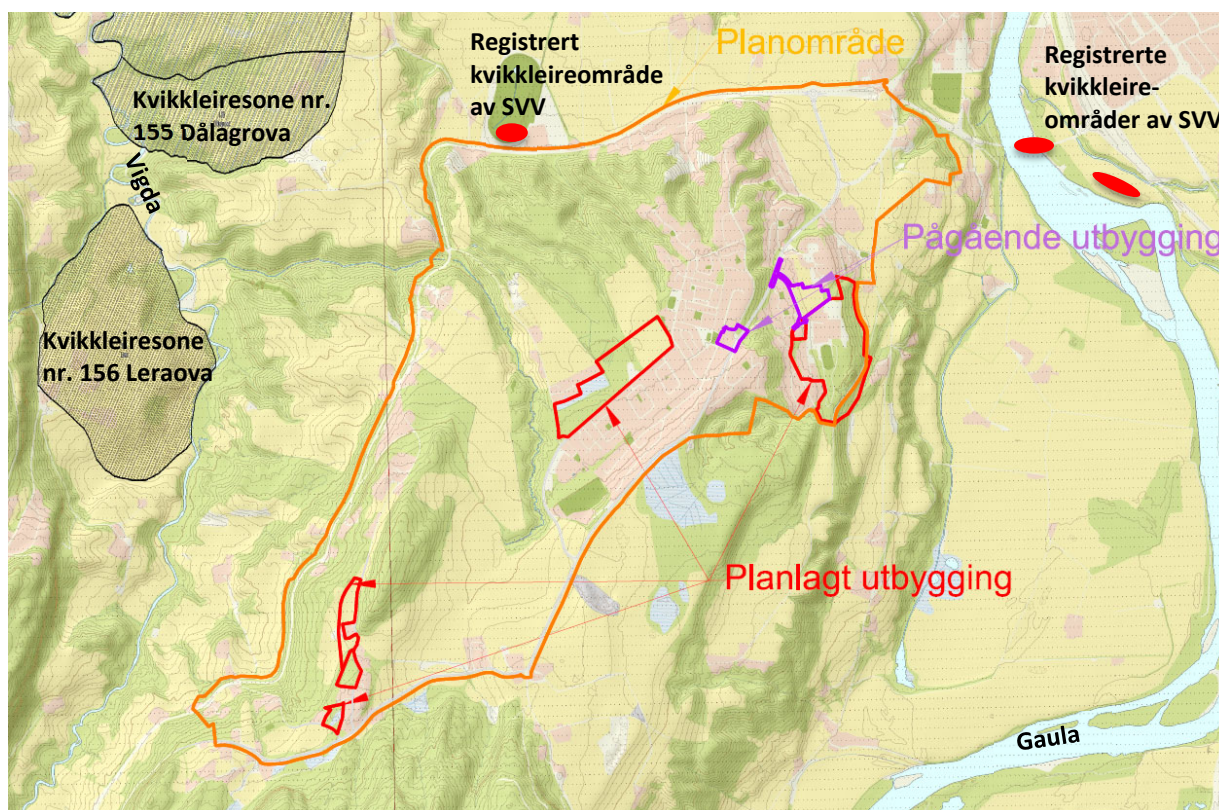
Figur 3-3: Utsnitt fra NVE Atlas som viser kartlagte kvikkleiresoner, registrerte kvikkleireforekomster rundt planområdet [9].

Som figuren viser, fins det ingen kartlagte kvikkleiresoner i området, men to kartlagte kvikkleiresoner vest for området markert med nummer 156 Lera og 155 Dålagrova. Begge sonene er markert som løснеområder og kategorisert med faregrad *lav* og konsekvensklasse *alvorlig*. De to kartlagte kvikkleiresonene har utløp mot Vigda og vil derfor ikke påvirke planområdet.

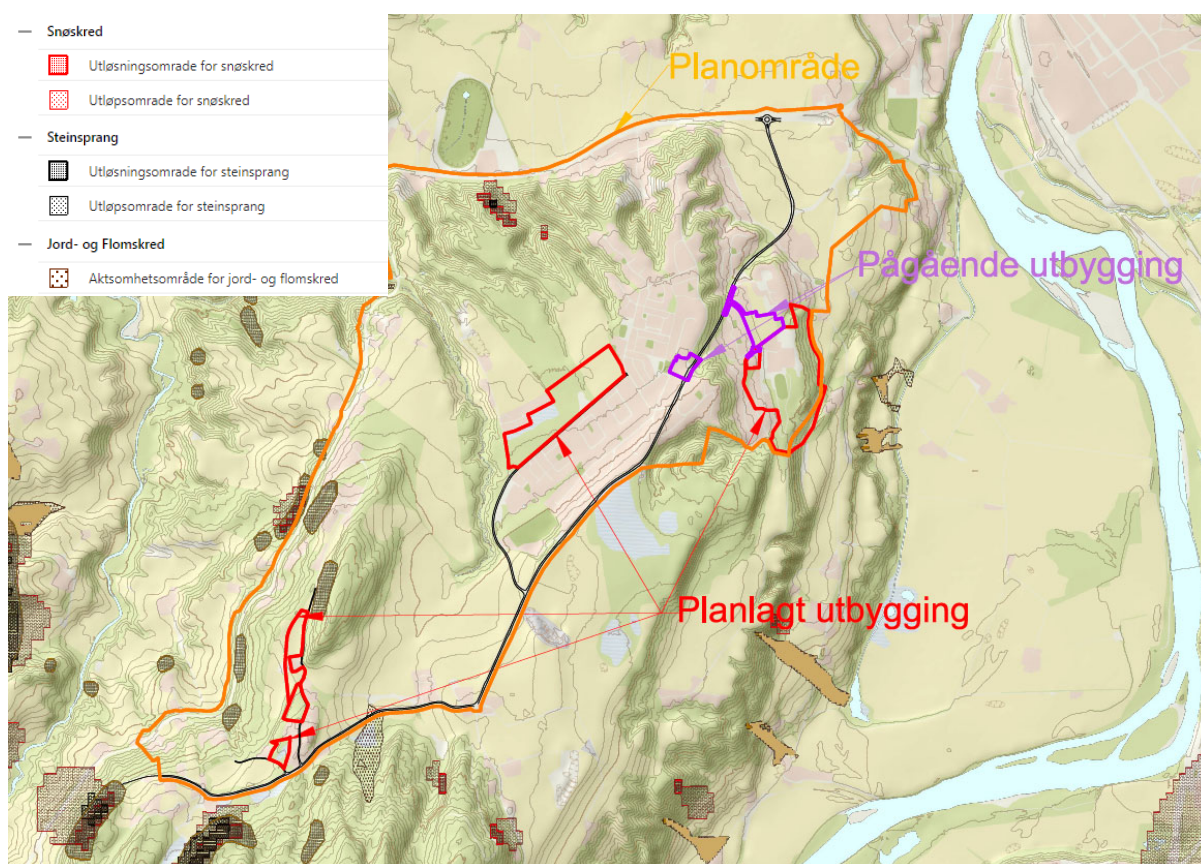
Vest i planområdet, ved Aunet, er det et kartlagt aktsomhetsområde for jord- og flomskred. Dette området ligger i nær tilknytning til et tidligere skred på Løkkhaugen som nevnes senere i rapporten.

Figur 3-4: Utsnitt fra NVE Atlas som viser kartlagte aktsomhetsområder for skred i bratt terreng [9]. Tett brun skravur viser aktsomhetsområder for steinsprang og snøskred utarbeidet av NGI [9].

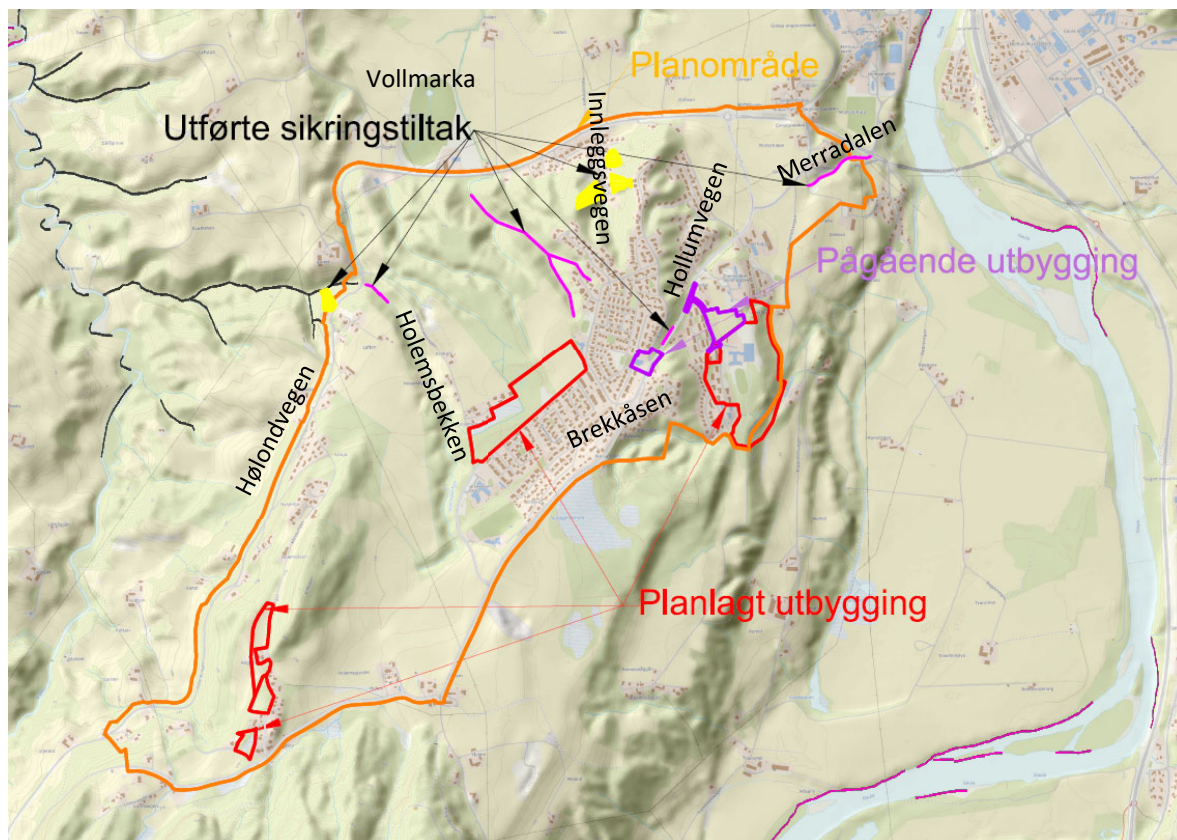
Figuren viser at det er utført erosjonssikring flere steder langs elva Gaula. Det er også markert et område fra Aunet og mot nordvest hvor det utførte sikringstiltak er markert med svarte linjer, hvilket viser til andre tiltak. Studier av flyfoto fra området viser at Hølemsbekken i dette området har blitt erosjonssikret ved steinplastring av bekkekantene.

I tillegg er kunnskap om utført erosjonssikring som ikke er inkludert i NVE Atlas lagt inn og markert med «Utførte sikringstiltak». Dette inkluderer skredsikring etter en overflateglidning fra Hølemsbekken opp mot Hølundvegen 337 [10], erosjonssikring i en bekkedal fra Vollmarka travpark og sør mot Brekkåsen [15], erosjonssikring i Merradalen [16], erosjonssikring i skråningen opp fra Hollumvegen mot Eindridesveg [11] og skredsikring flere steder i skråningene opp fra Innleggsvegen [12], [13].

Figur 3-7: Utsnitt fra NVE Atlas som viser en oversikt over kartlagt sikring i ved planområdet [9].
