Vedlegg 1 – Bilder av isforhold på Hamlagrøvatnet, påsken 2022

Vedlegg 1 – Bilder av forholda ved Lomatjørn, hausten 2021. Viser utgraving og uføreseieleg elvelaup i utløpet av kanalen frå Breisetetjørn til Lomatjørn og vidare til Hamlagrøvatnet

Vedlegg 2 – Inntak Viåni (60° 29' 20" N 6° 8' 33" E)

Vedlegg 3 – Forslag til løysing, sikker vintertasé. I) Kart

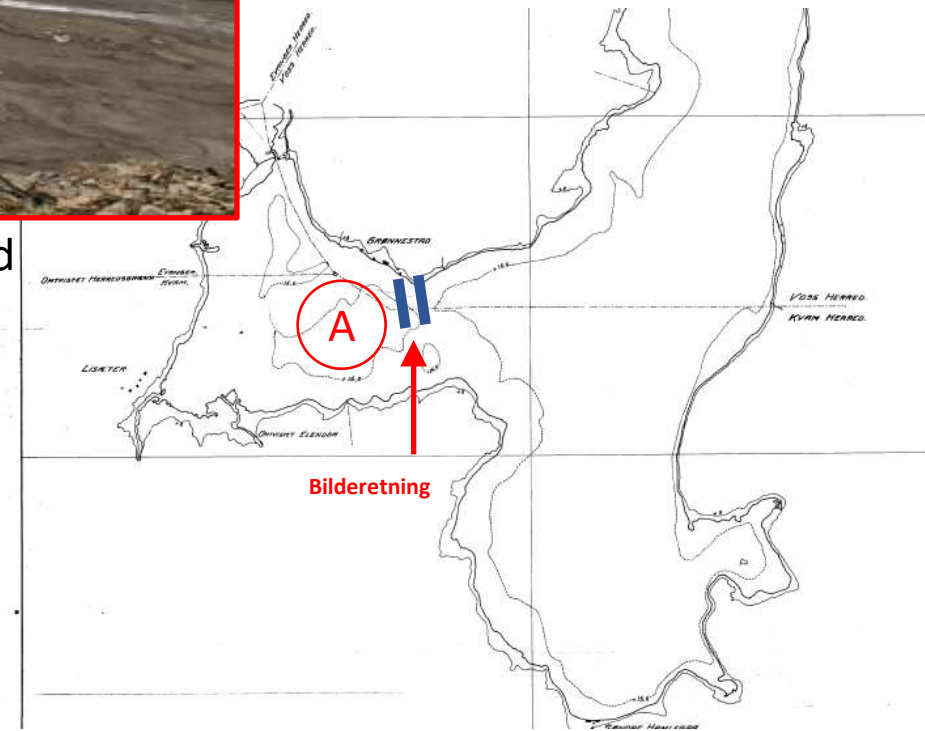
Vedlegg 3 – Forslag til løysing, sikker vintertasé. IV) terrengprofil

Bilete teke frå Dyrnes 23. mai 2021, retning Nord mot Sandneset og Grønestad

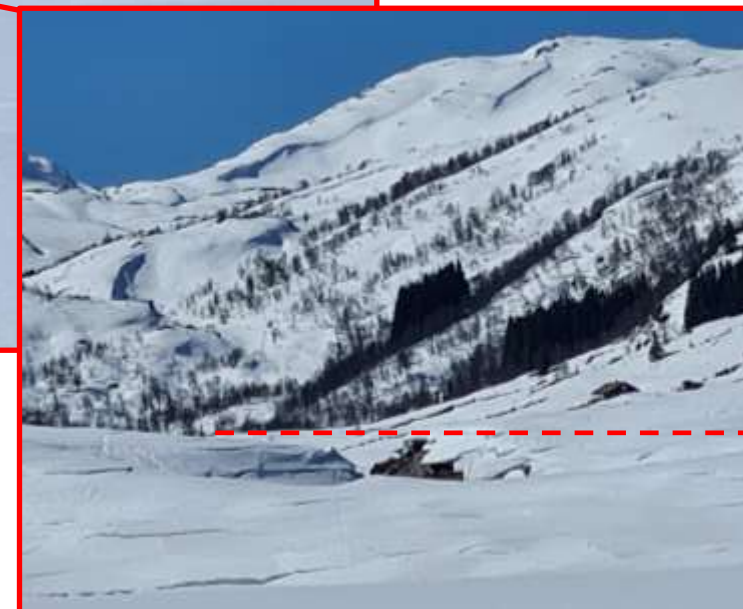
--- Kva er høgda her?
