Til: NVE  
v/ Pauli Petter Nordvåg  
Kopi til:  
Dato: 2025-01-13  
Rev.nr. / Rev.dato: 0  
Dokumentnr.: 20230672-01-TN  
Prosjekt: Fåren 574 Sikring stabilitet  
Prosjektleder: Ole Eiesland  
Utarbeidet av: Ole Eiesland  
Kontrollert av: Ragnar Moholt

## Uavhengig kontroll utførelse geoteknikk

NGI har på oppdrag fra NVE utført geoteknisk prosjektering av sikringstiltaket i elva Leiråa i kvikkleiresone 574 Fåren. Tiltaket er en fullprofil erosjonssikring og motfylling i foten av skråningen. Det er også etablert erosjonssikring i en mindre ravine mot nord for å forhindre mulig fremtidig erosjon. Det er etablert nye stikkrenner under eksisterende veier på to steder. Tiltaket er utført i to faser, først et hastetiltak etter en rashendelse høsten 2023 og deretter en fase med permanent sikring av elveskråningene langs et lengre parti av kvikkleiresonen. Sikringstiltaket er etablert for å øke sikkerheten for bebyggelsen i dette området med dokumenterte funn av kvikkleire.

NGI har hatt ansvar for uavhengig kontroll av utførelse i prosjektet. Dette notatet oppsummerer utført kontroll gjennom byggefasen.

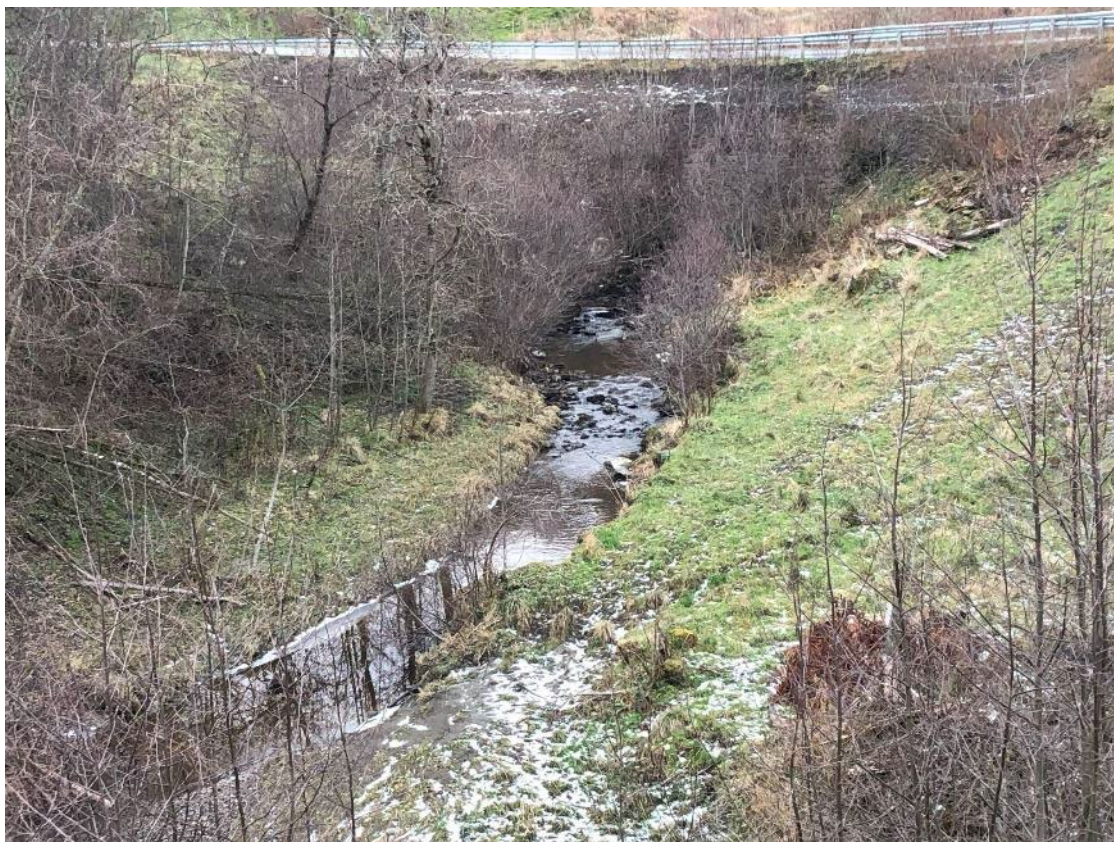
*Figur 3 Øvre del av aktuelt sikringstiltak, kulvert under Leiråveien midt i bildet. Området rett nedenfor kulverten er steinsatt tidligere. Erosjonssår i elvens yttersving vises nede til venstre i bilde.*

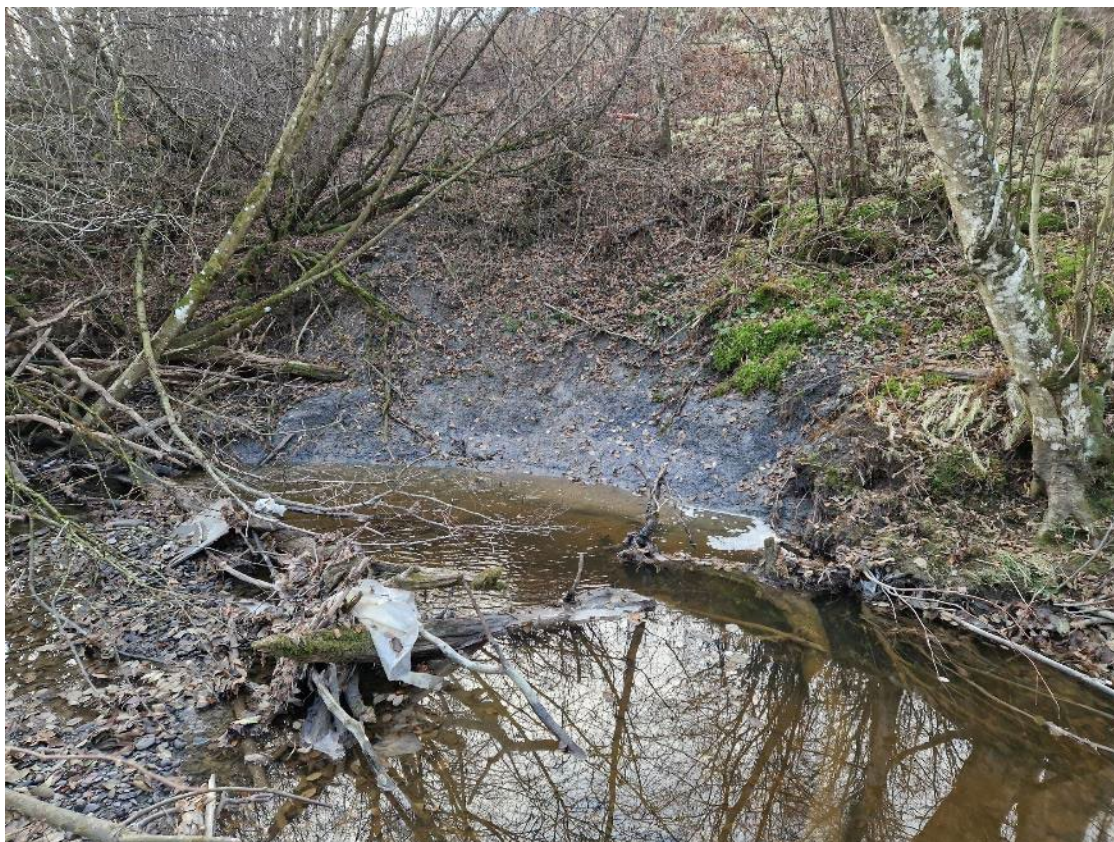
*Figur 5 Erosjon i yttersving. Mye drivved og grums ligger i elva, noe som kan øke vannstand og vannhastigheter ved flom og som kan føre til økt erosjon.*

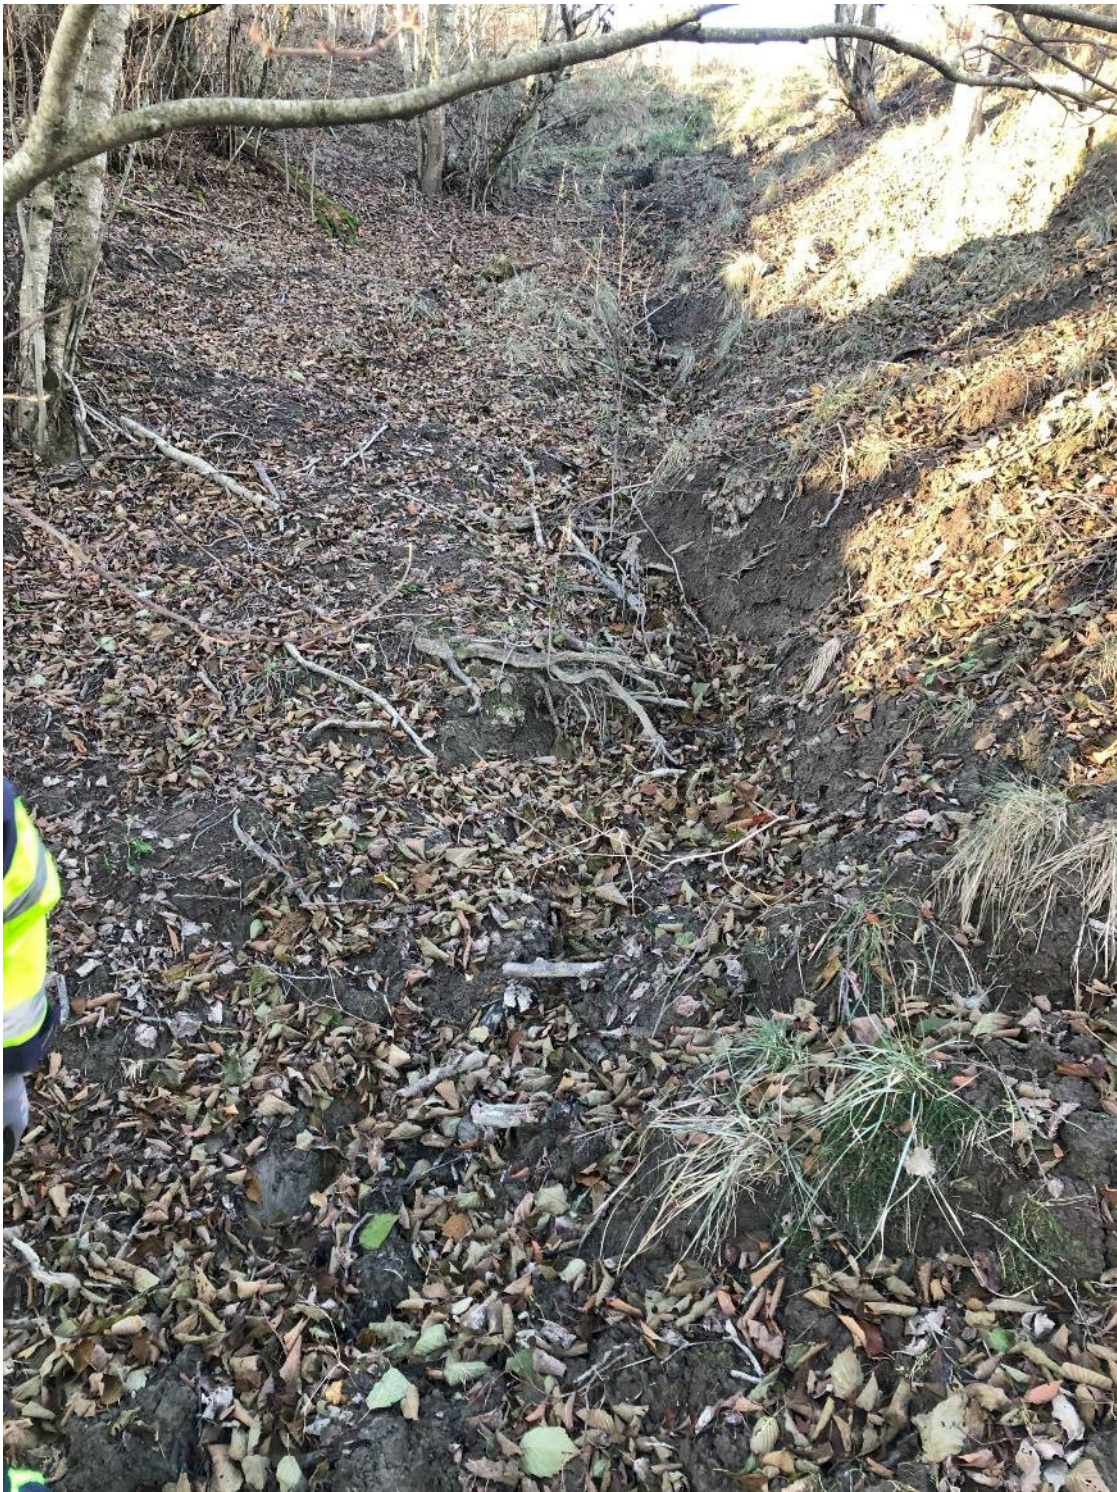
*Figur 12 Erosjon i skråning over tiltaket*

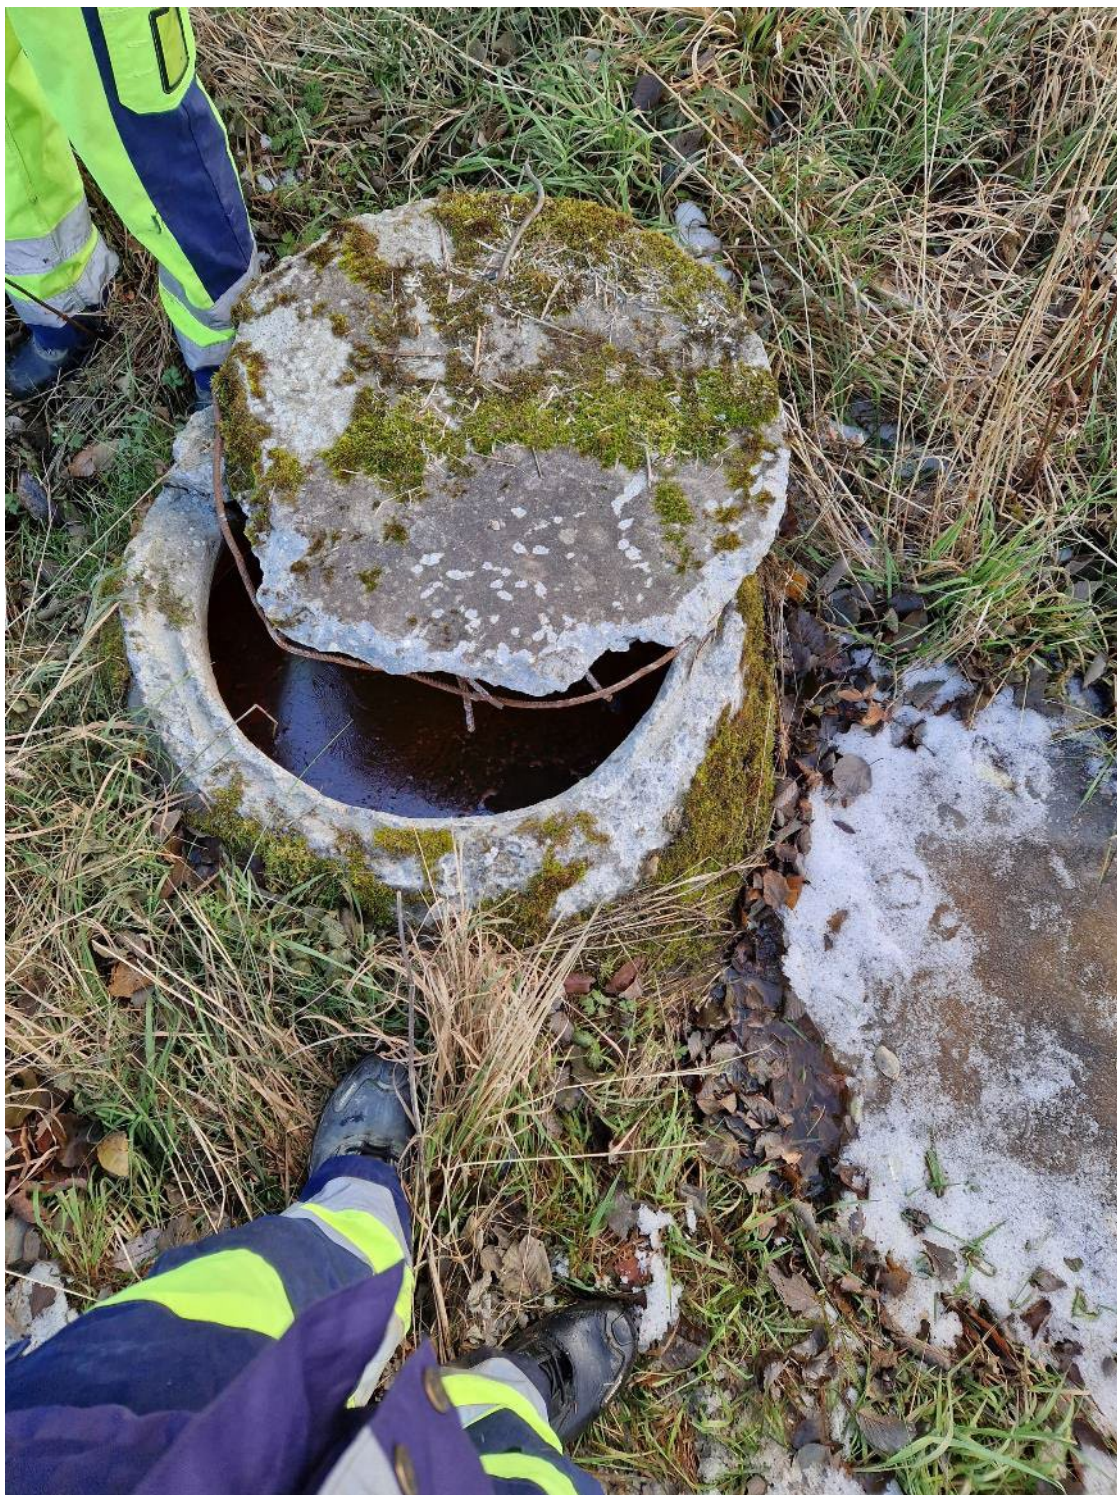
*Figur 19 Overvannshåndtering, tett kum på toppen av skråning. Når drens og overvannshåndtering ikke fungerer vil vann infiltrere inn i skråningen som fører til økt poretrykk og svekket skråningsstabilitet. Overvannshåndteringen anbefales utbedret.*

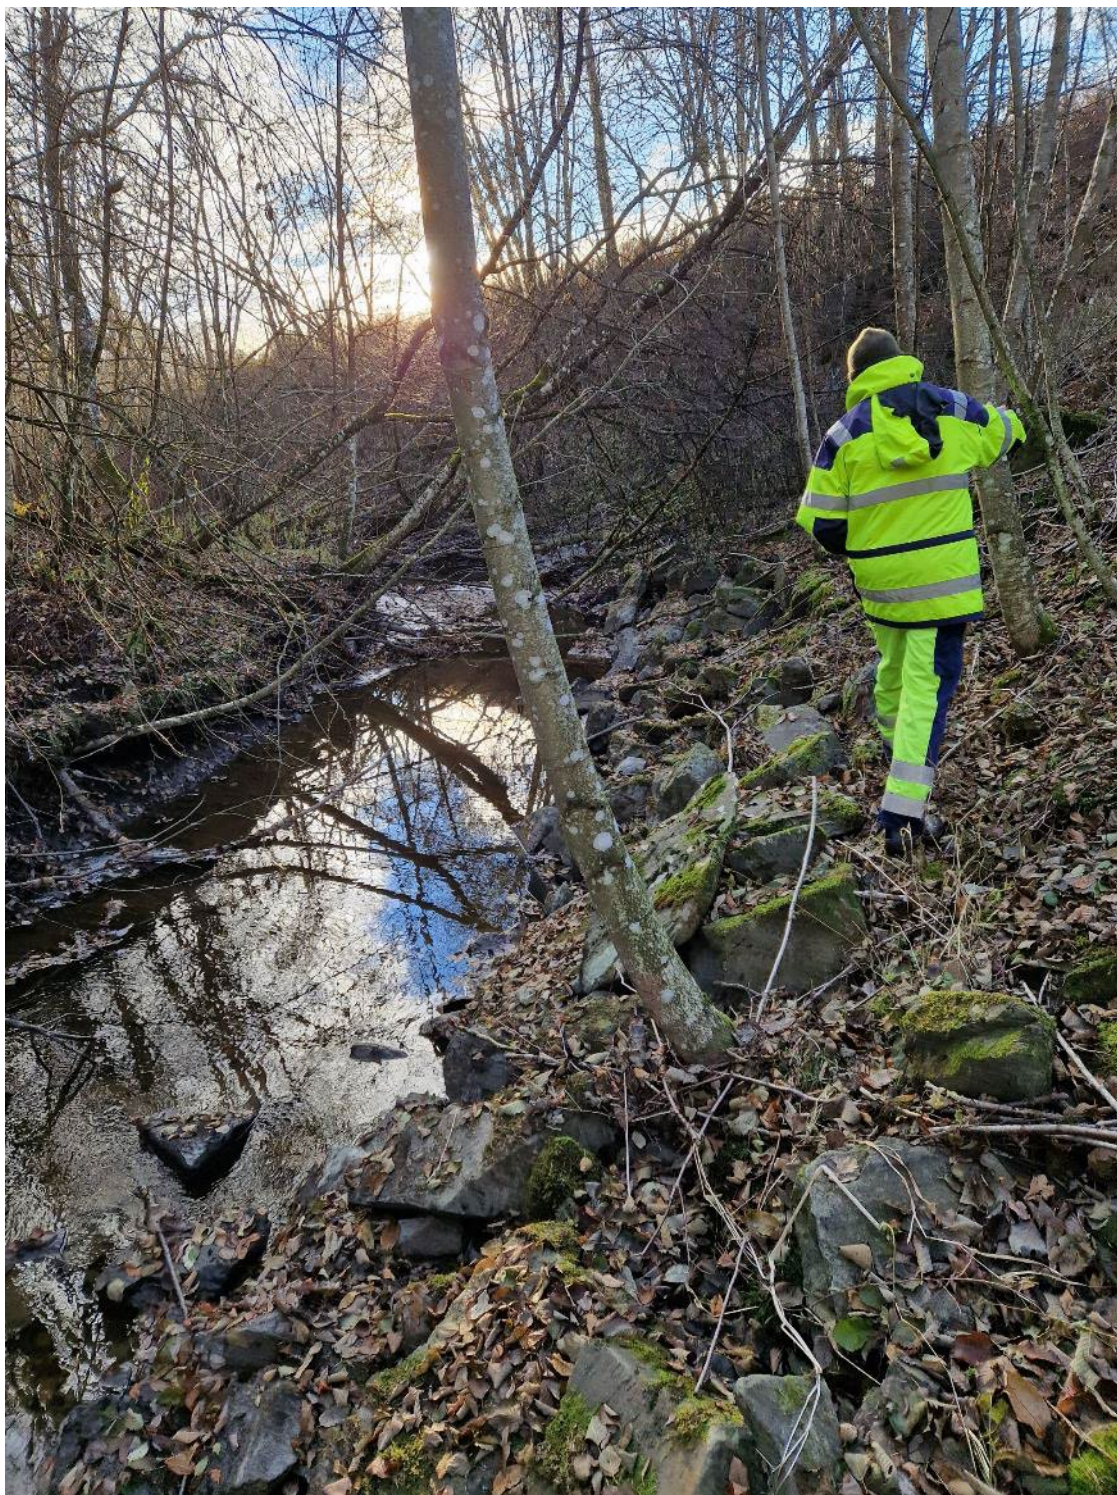
*Figur 21 Tidligere erosjonssikring, bilde tatt ned mot enden av det planlagte sikringstiltaket. Der hvor Leiråa renner ut av kvikkleiresonen.*

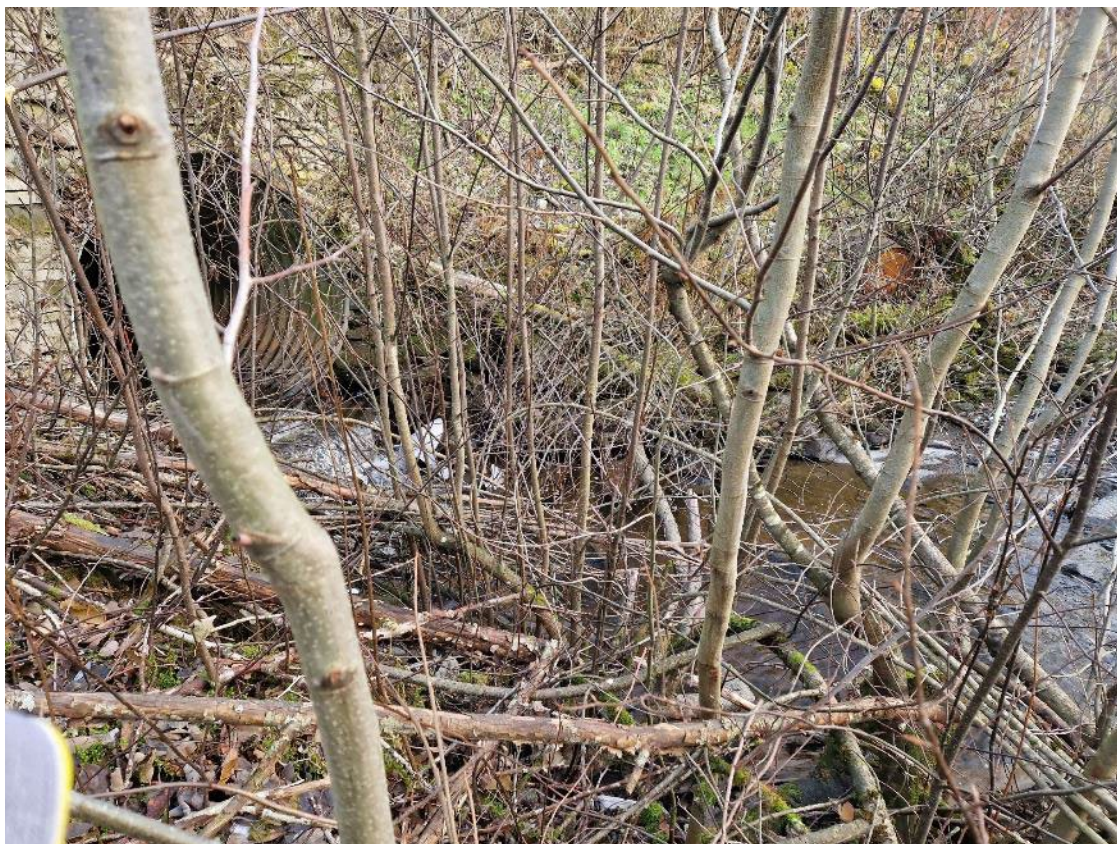
*Figur 22 Utløpet nedstrøms kulverten og oppstrøms tiltaket har høyere fall. Det er erosjonssikret i elveløpet her.*

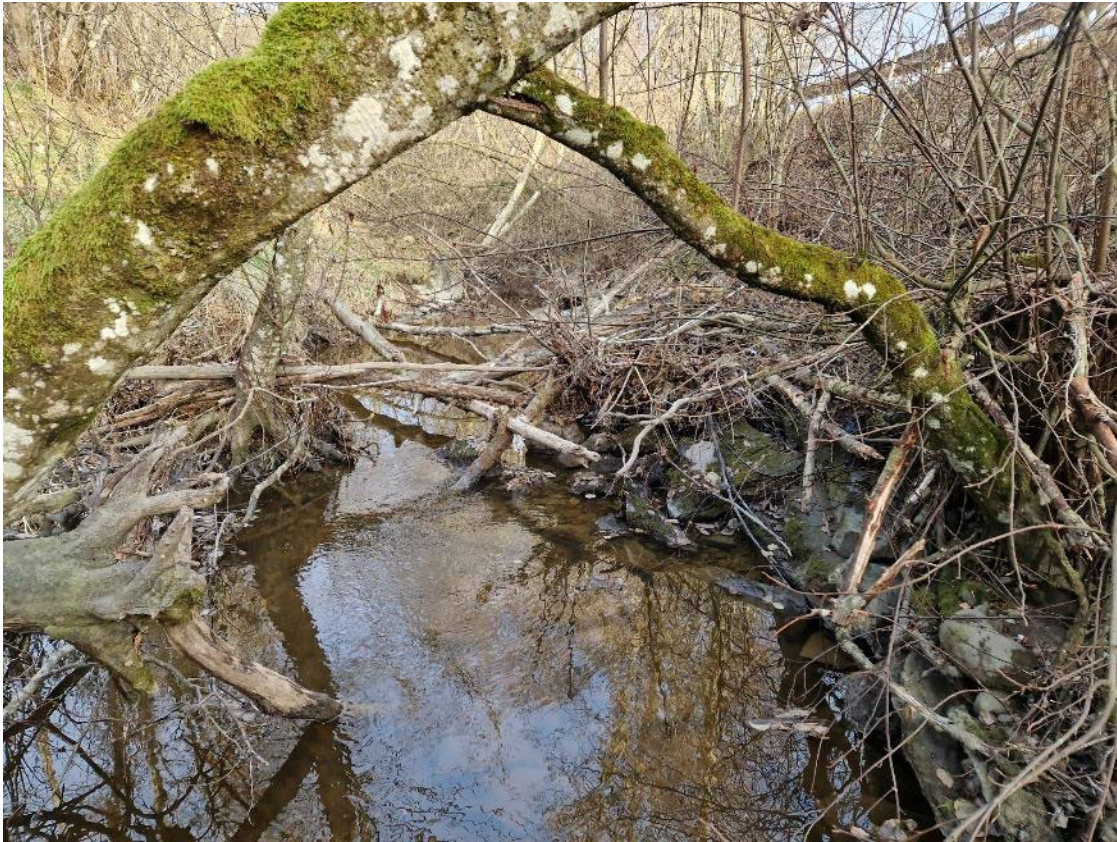
*Figur 23 Tidligere erosjonssikring av elva*

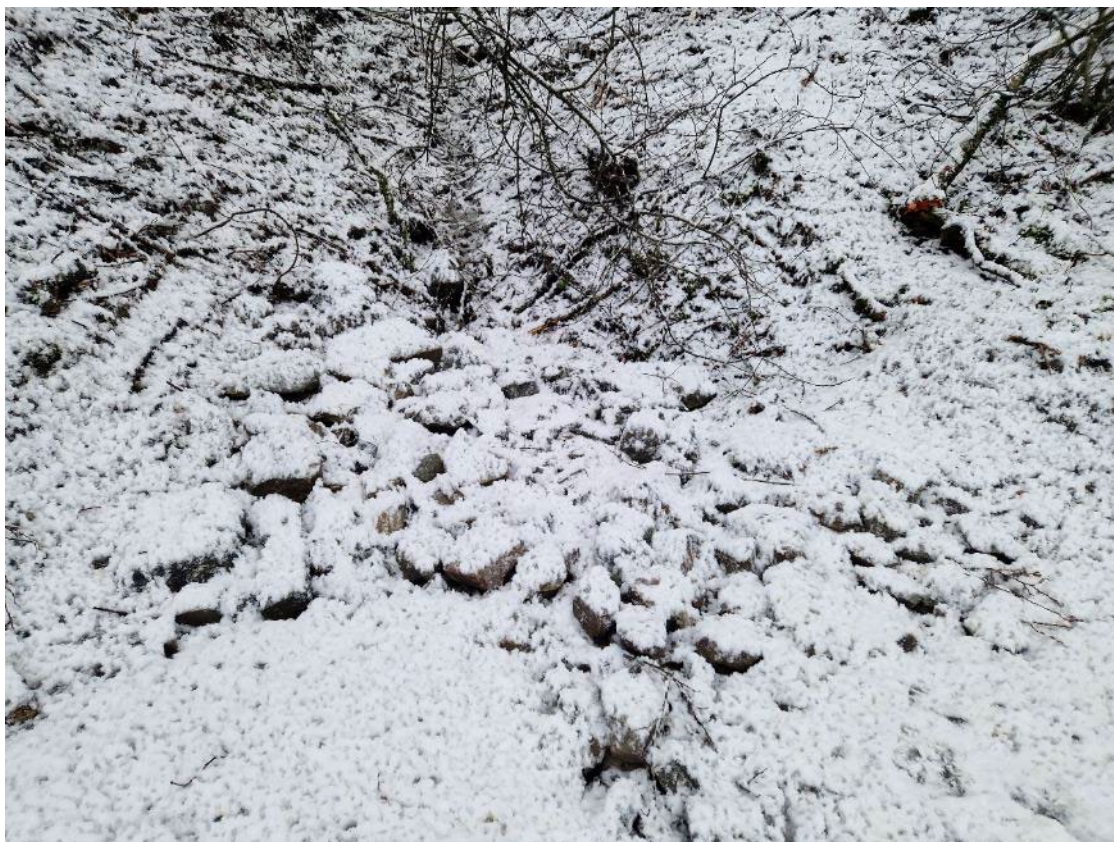
*Figur 53 Visuell inspeksjon tyder på mangel av 0-fraksjon eller "grus-pute" i sikring under motfylling i sideraviner*

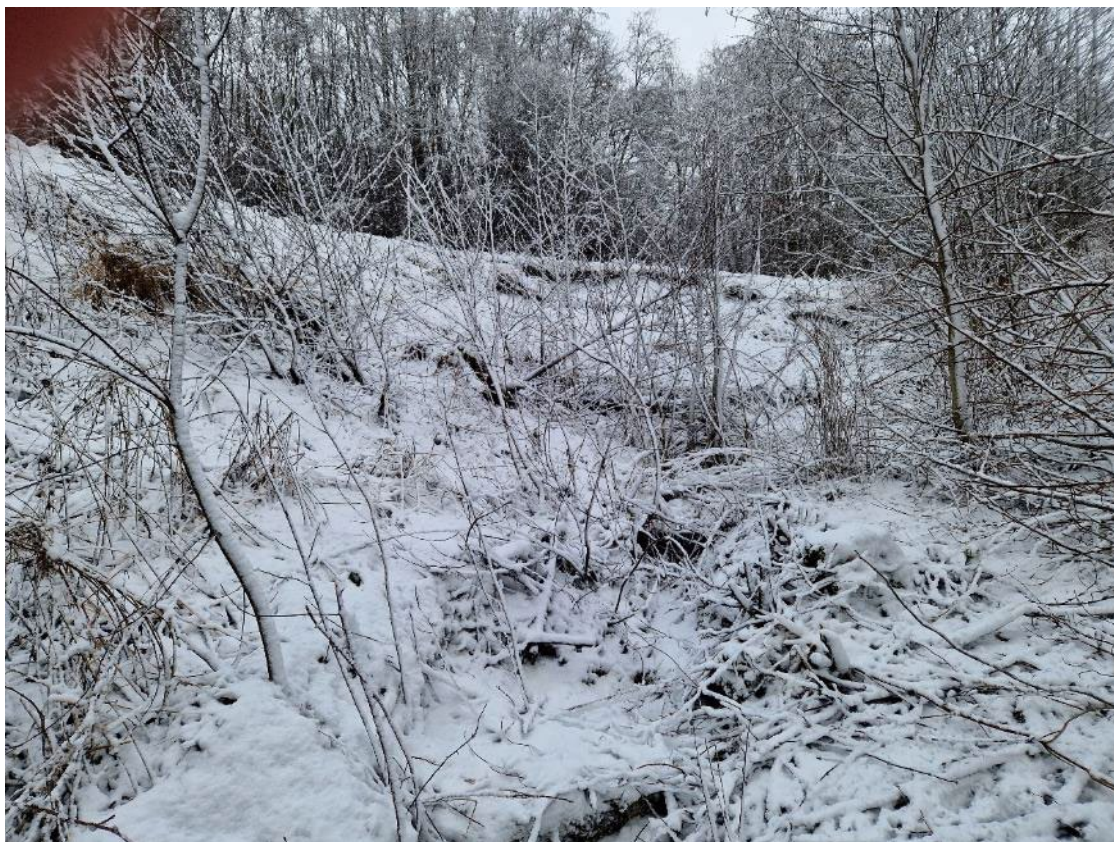
*Figur 64 Område rundt skredhendelse sett nedenfra*

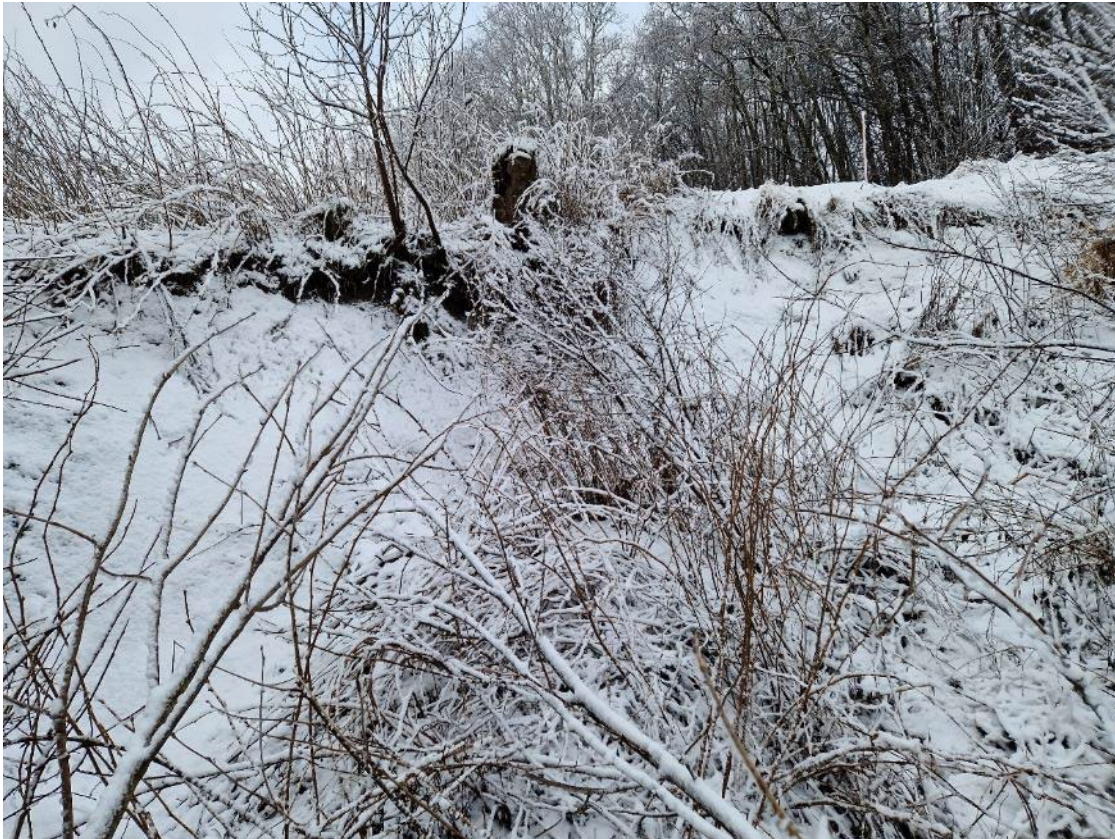
*Figur 65 Område rundt skredhendelse sett nedenfra*

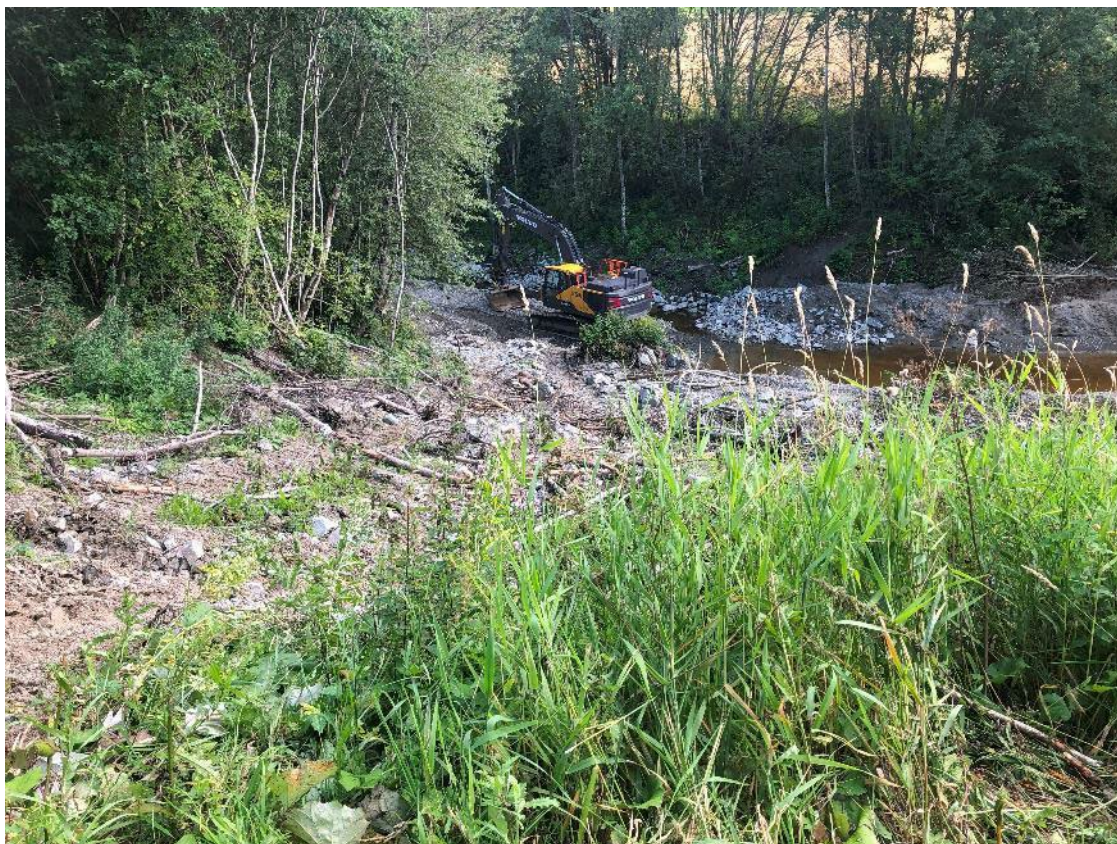
*Figur 88 Bilde tatt over skredhendelse ned mot Leiråa*

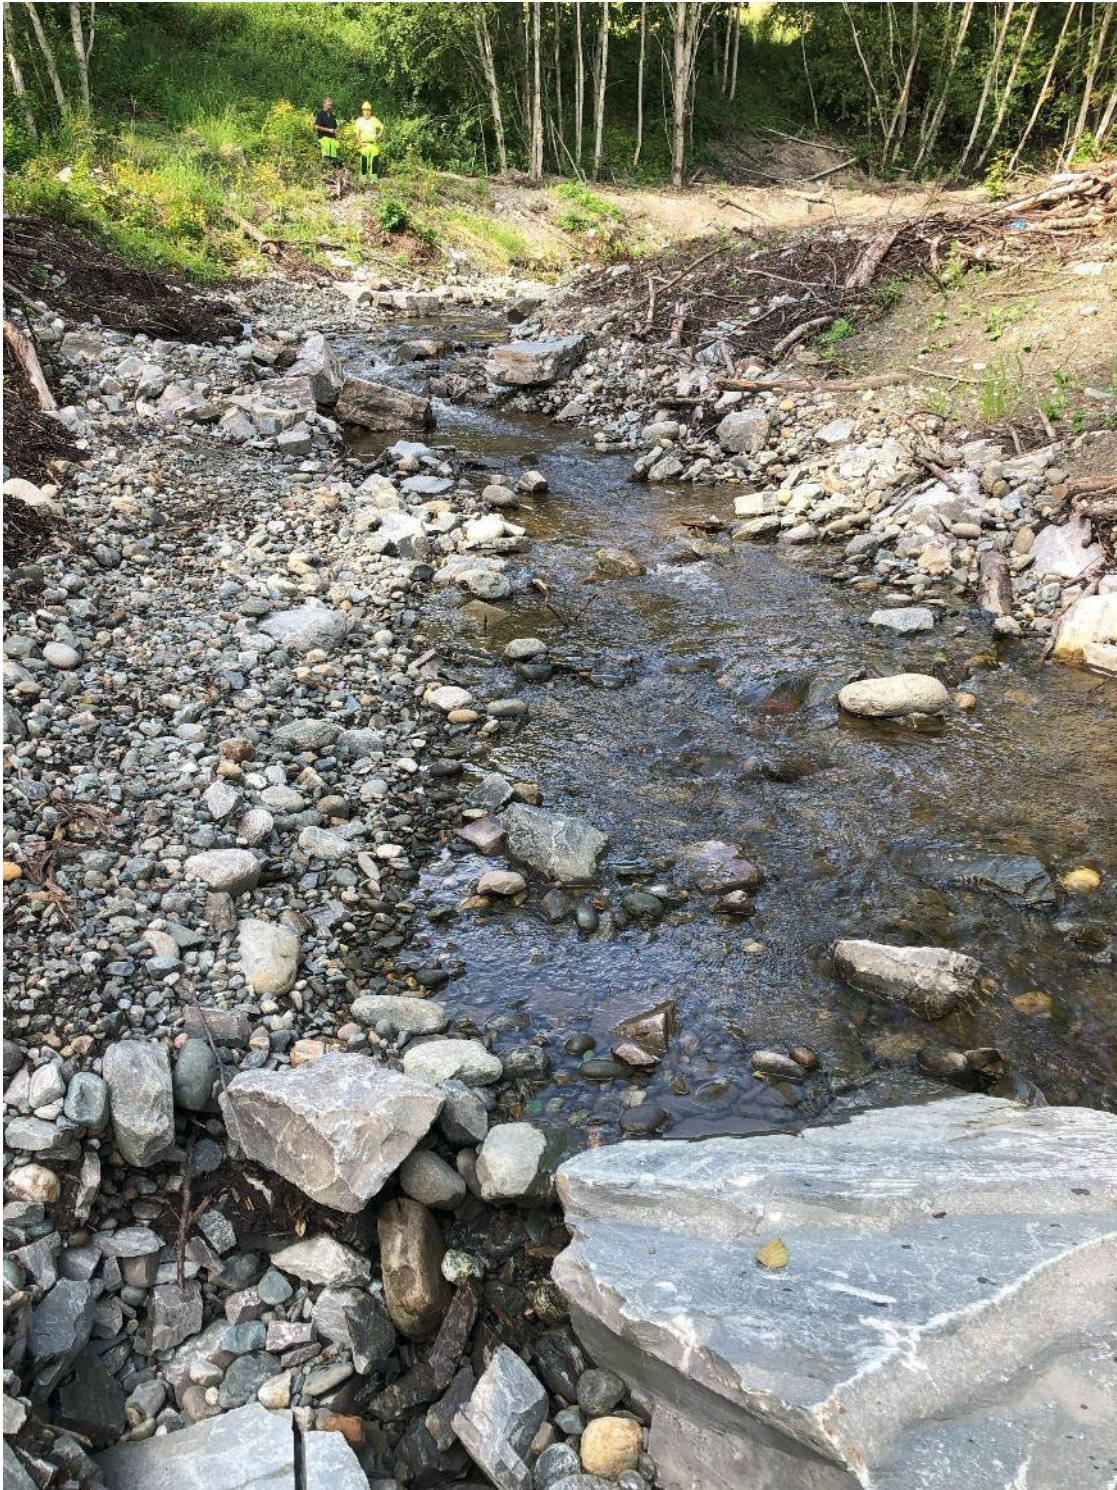
Figur 93 Erosjonssikring i nedre del av tiltaket

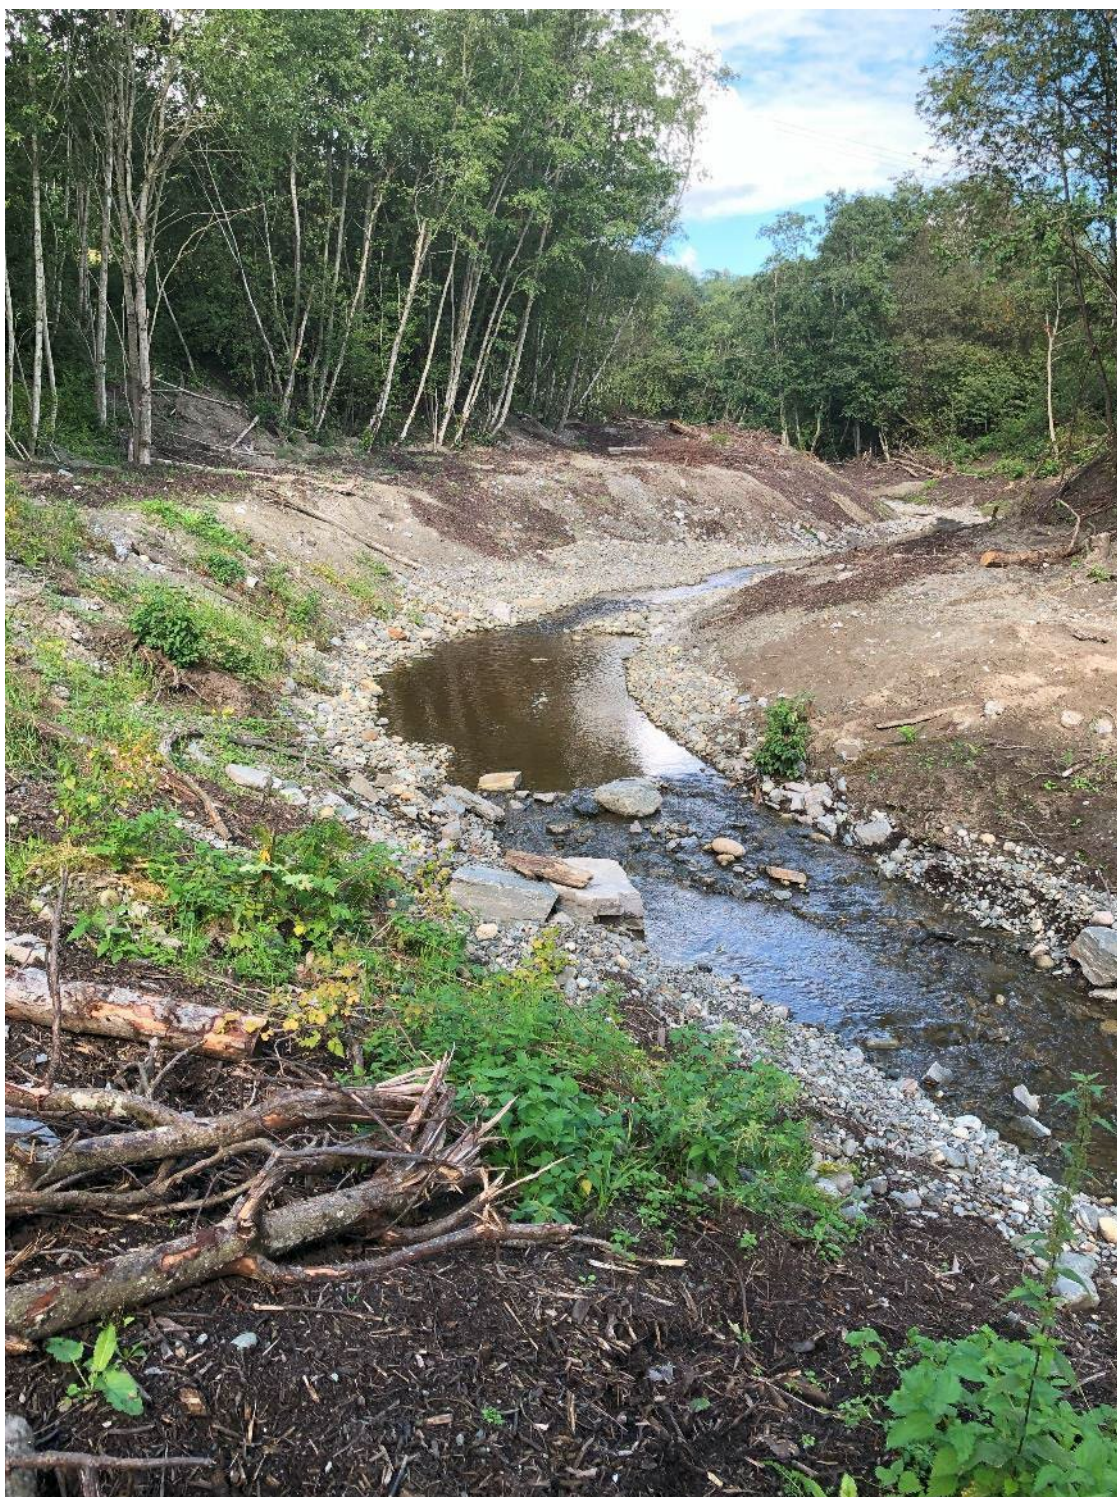
*Figur 94 Erosjonssikring og motfylling, bilde tatt i retning oppstrøms*

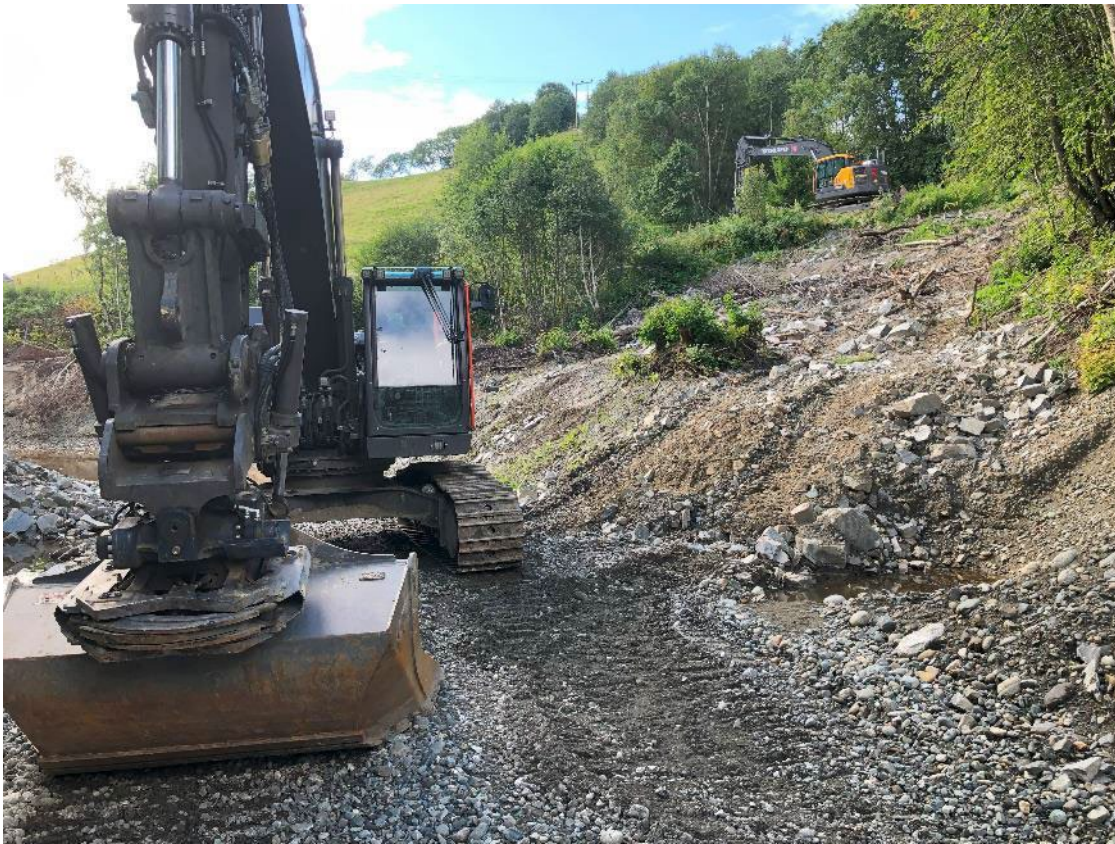
*Figur 97 Skredhendelse sikret med motfylling, høyre del av bildet*

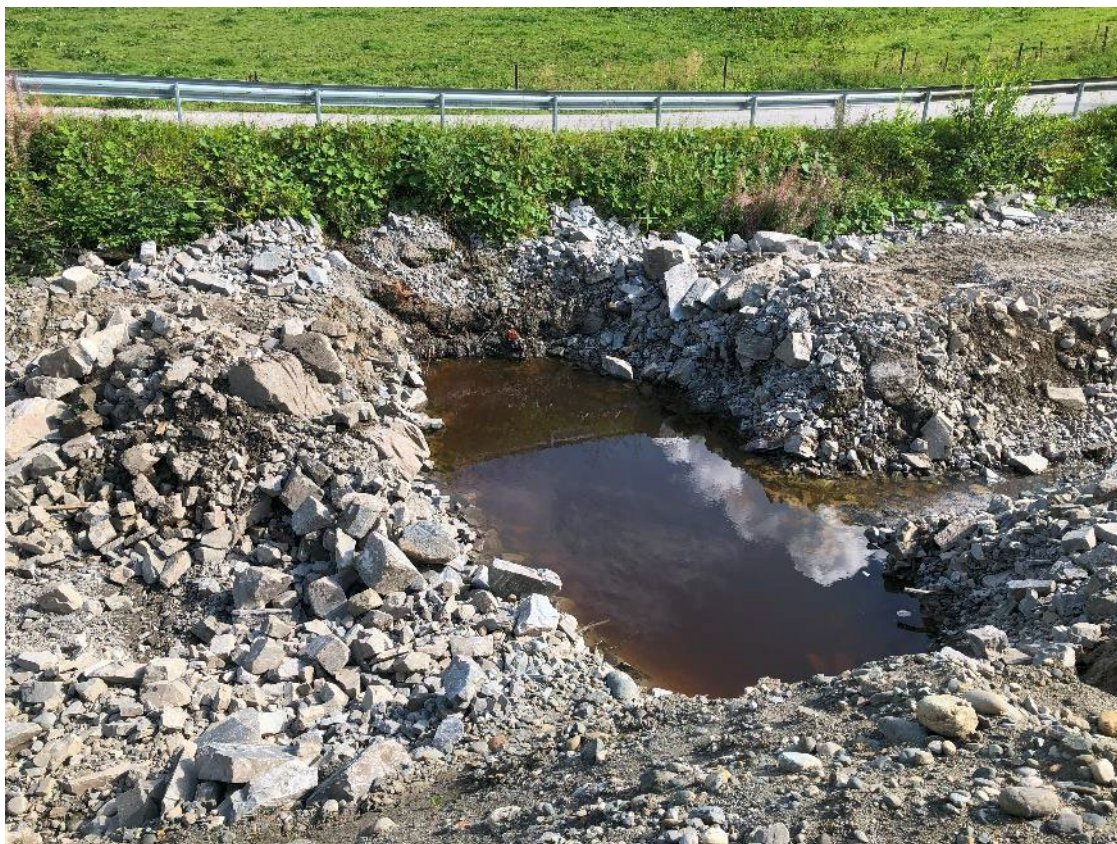
*Figur 106 Grop der eksisterende jordbruksdren utløper.*

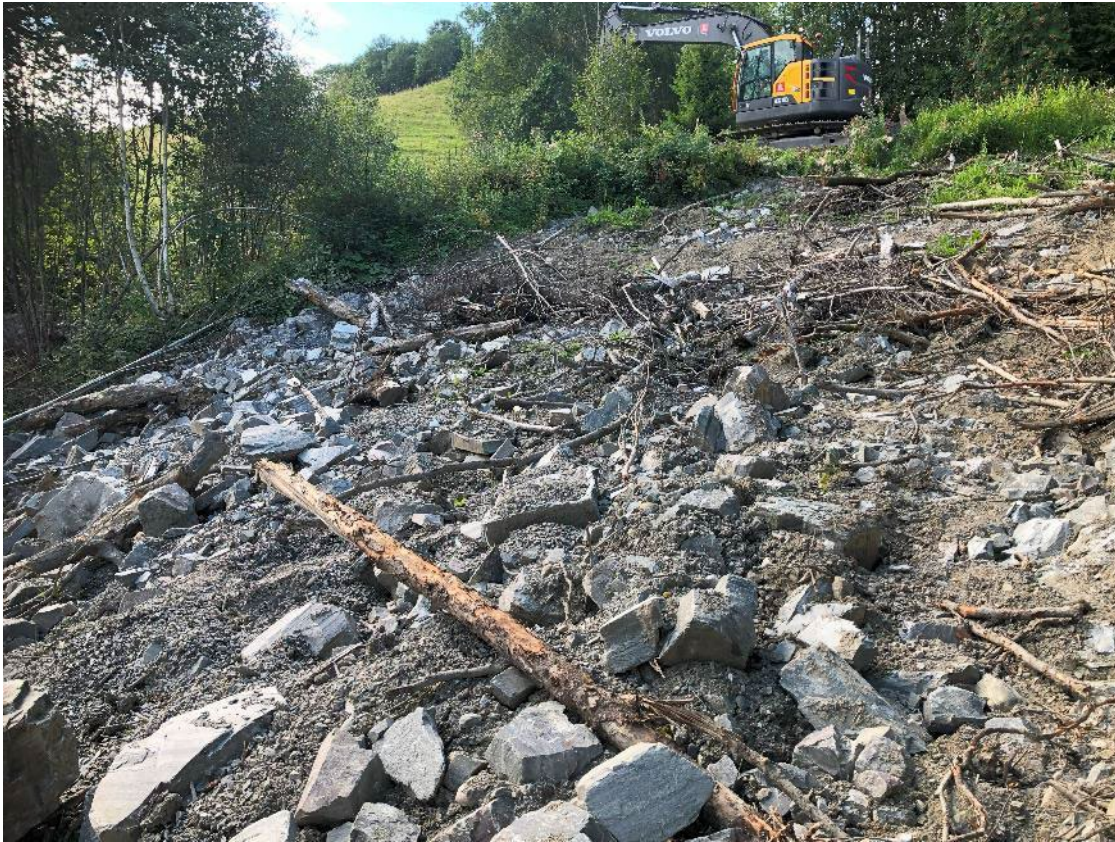
*Figur 107 Motfylling ved skredhendelse*

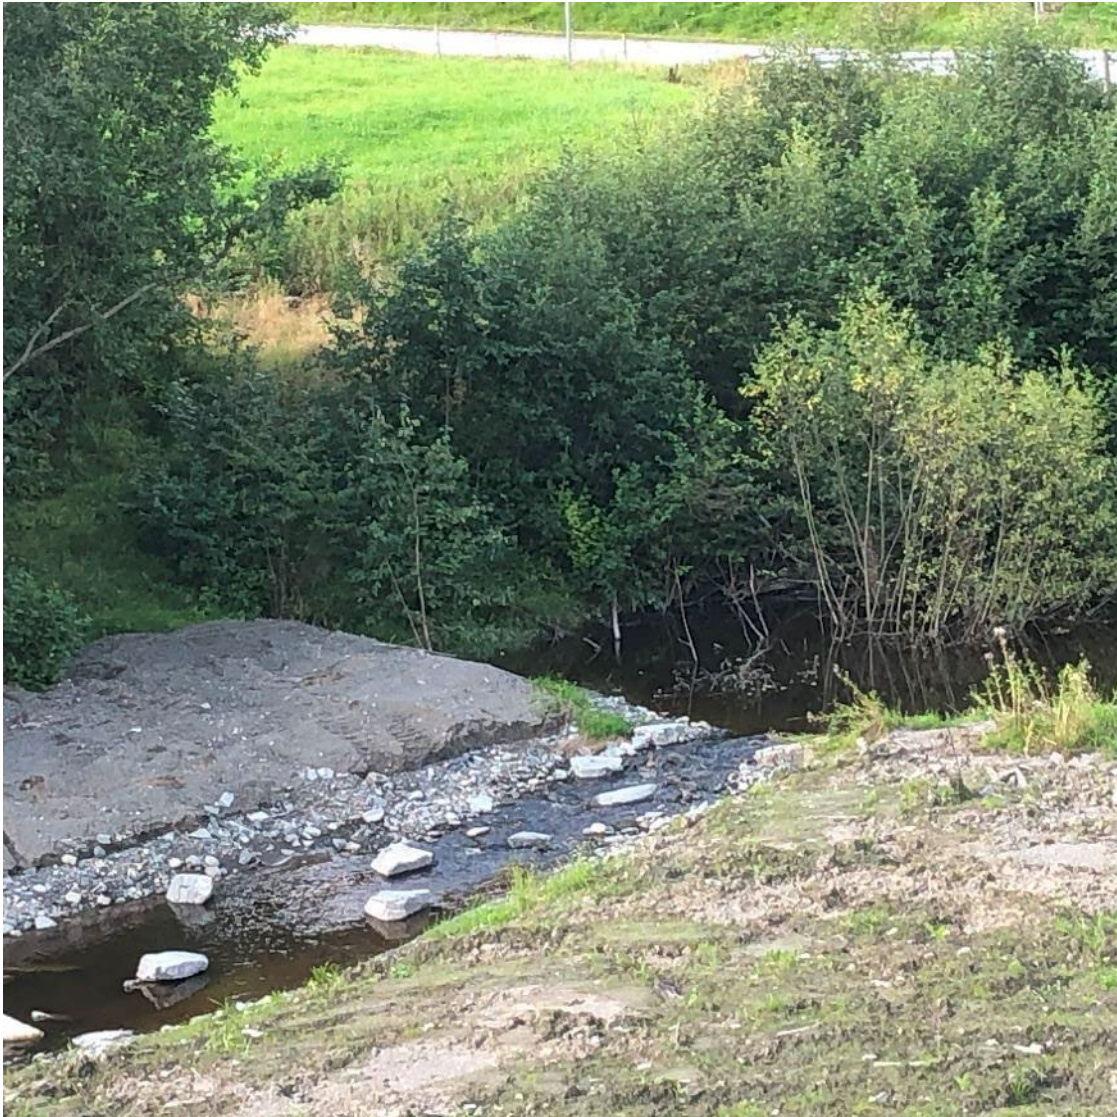
*Figur 109 Dam i starten av tiltaket*

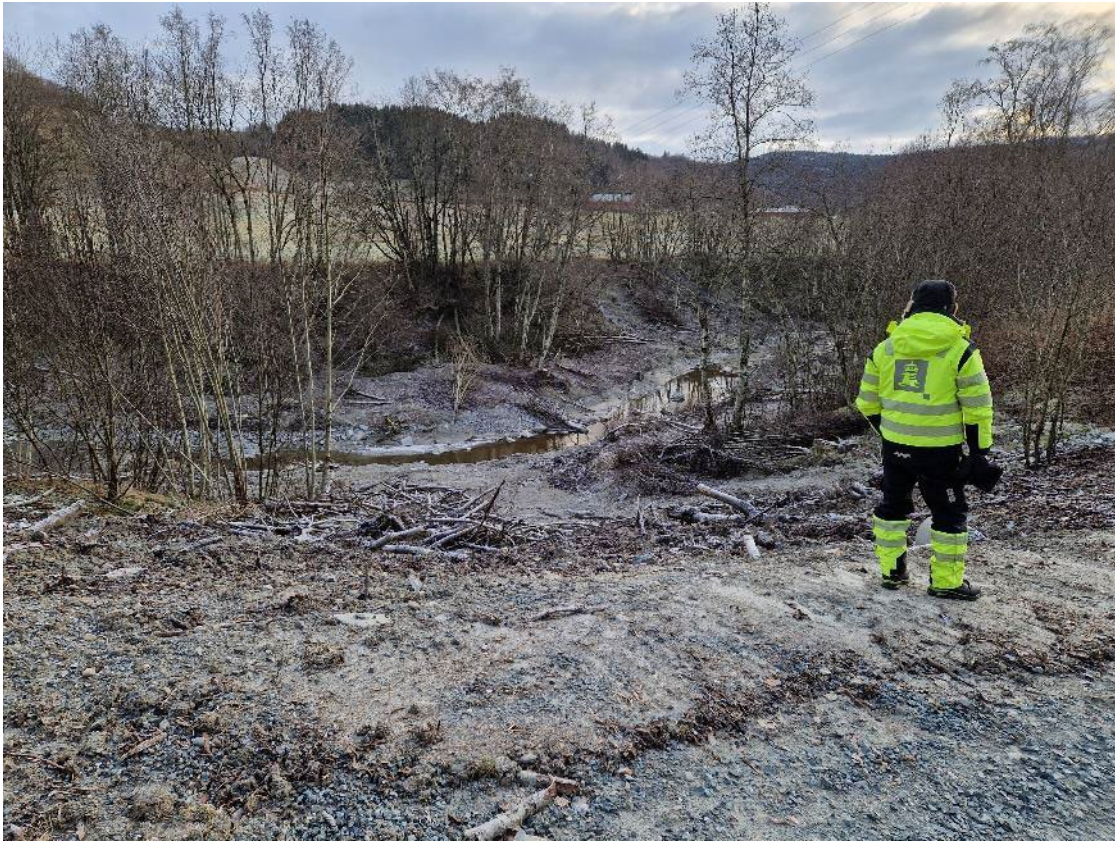
*Figur 121 Området ved skredhendelsen, bilde av motfylling og erosjonssikring*

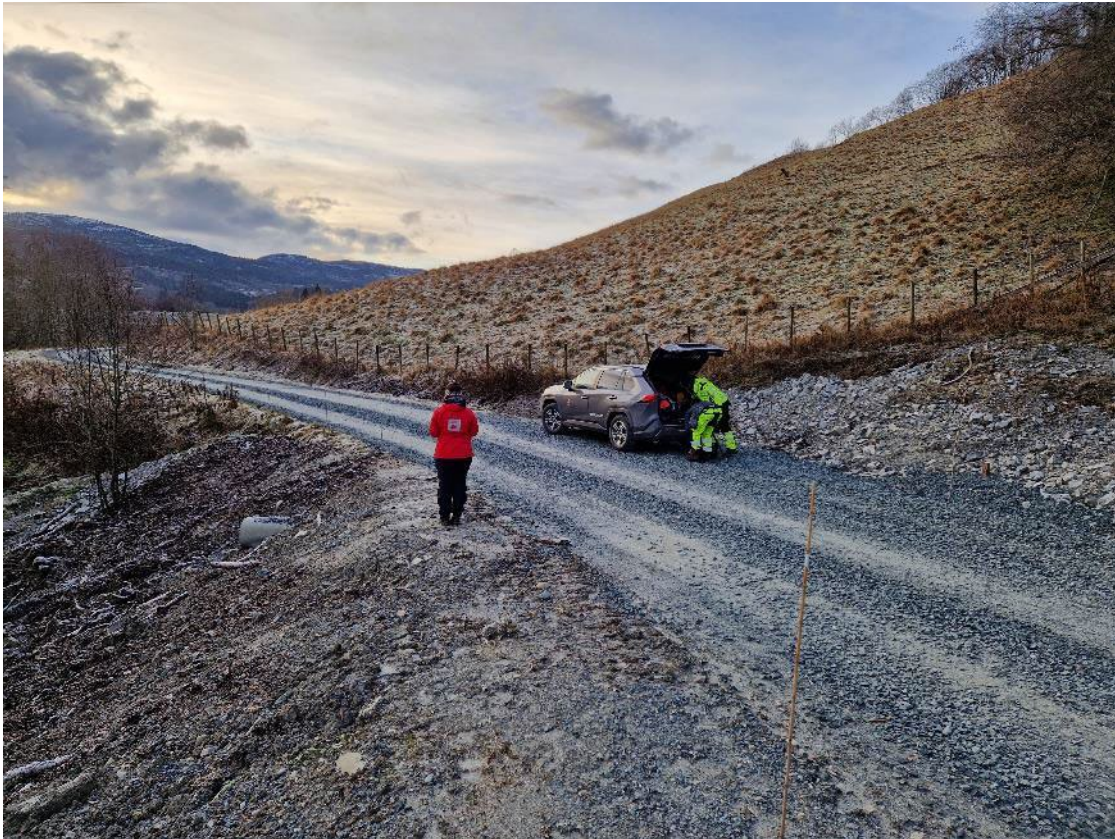
*Figur 124 Ny stikkrenne under gårdsveien*
