Til: NVE  
v/ Pauli Petter Nordvåg  
Kopi til:  
Dato: 2025-01-13  
Rev.nr. / Rev.dato: 0  
Dokumentnr.: 20230672-01-TN  
Prosjekt: Fåren 574 Sikring stabilitet  
Prosjektleder: Ole Eiesland  
Utarbeidet av: Ole Eiesland  
Kontrollert av: Ragnar Moholt

## Uavhengig kontroll utførelse geoteknikk

NGI har på oppdrag fra NVE utført geoteknisk prosjektering av sikringstiltaket i elva Leiråa i kvikkleiresone 574 Fåren. Tiltaket er en fullprofil erosjonssikring og motfylling i foten av skråningen. Det er også etablert erosjonssikring i en mindre ravine mot nord for å forhindre mulig fremtidig erosjon. Det er etablert nye stikkrenner under eksisterende veier på to steder. Tiltaket er utført i to faser, først et hastetiltak etter en rashendelse høsten 2023 og deretter en fase med permanent sikring av elveskråningene langs et lengre parti av kvikkleiresonen. Sikringstiltaket er etablert for å øke sikkerheten for bebyggelsen i dette området med dokumenterte funn av kvikkleire.

NGI har hatt ansvar for uavhengig kontroll av utførelse i prosjektet. Dette notatet oppsummerer utført kontroll gjennom byggefasen.

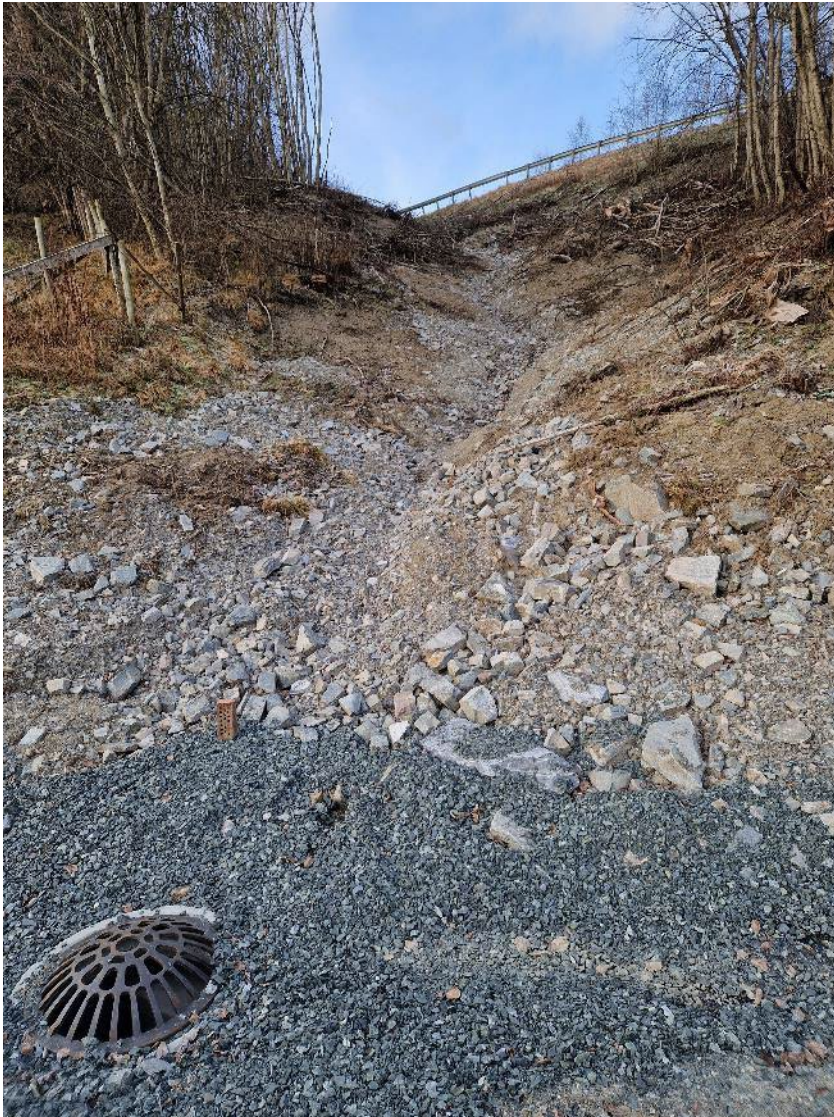
*Figur 134 Erosjonssikret sideravine og ny kumme*
