## NOTAT – OMRÅDEVURDERING

### Områdevurdering Hvitsten – Geoteknikk

Prosjekt: Områdestabilitetsvurdering Hvitsten

Dokumentnummer: 10239843-RIG-N01

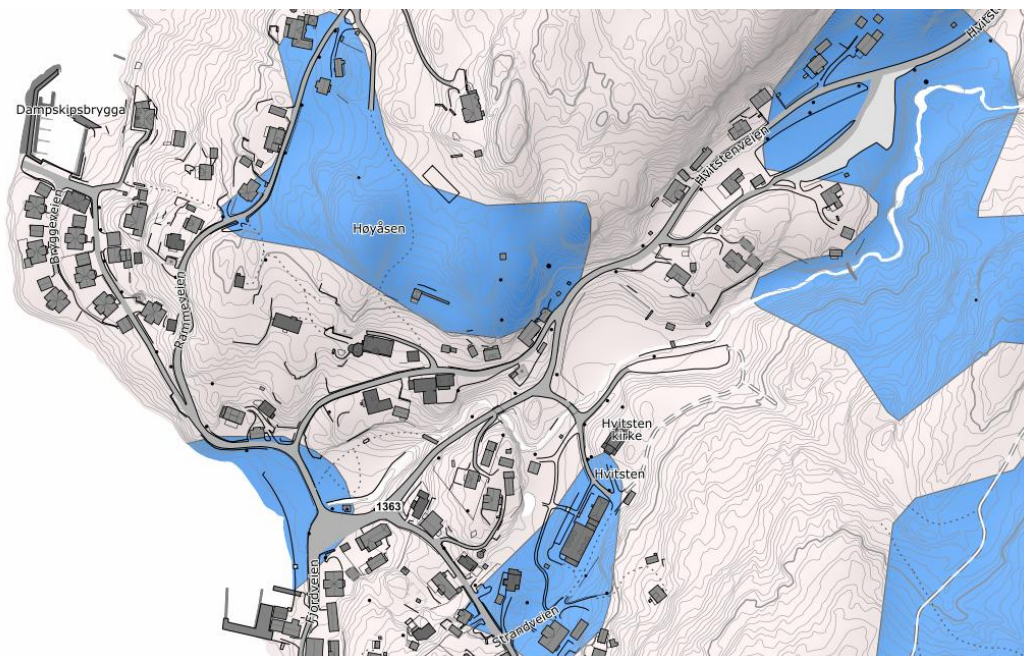
Figur 6: Utsnitt fra NGUs kvartærgeologiske kart som indikerer i blått hvor det er sannsynlig å påtreffes løsmasser.

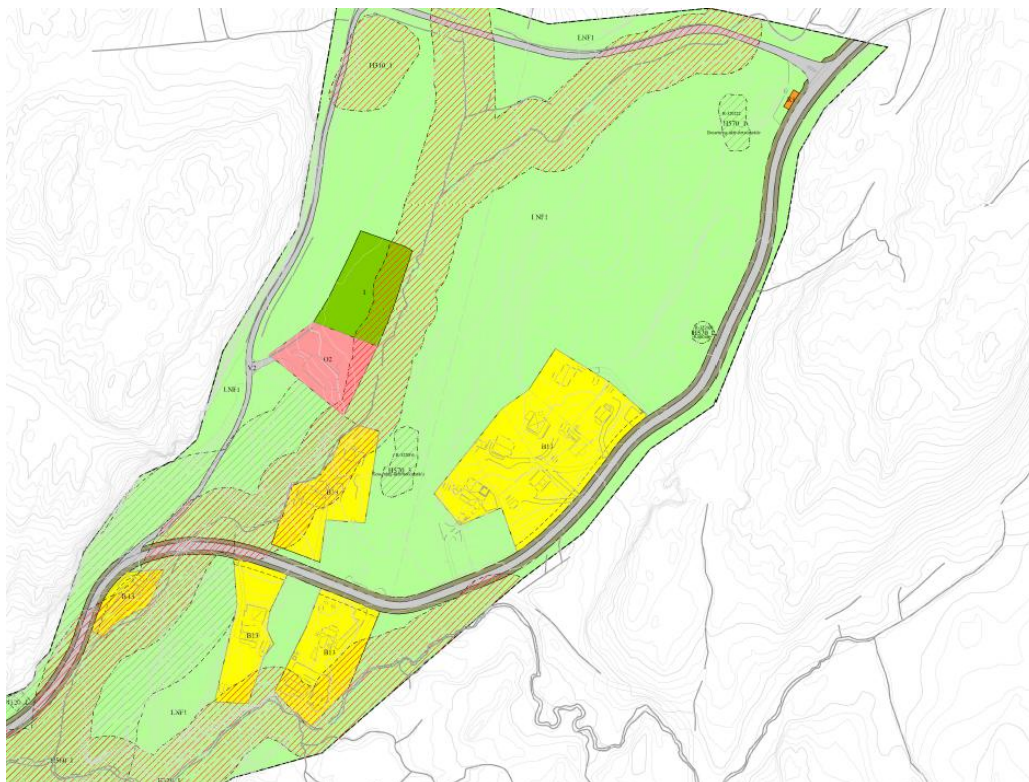
Figur 9: Områder vist med gult på utsnittet reguleres for boligbebyggelse.
