Akuttbistand, skred i Heggeveien, Nittedal

OPPSUMMERING SIKRING TRINN I - TRINN IV,
SAMT OMRÅDESTABILITETSVURDERING

DOK.NR. 20190746-03-R
REV.NR. 0 / 2020-05-15

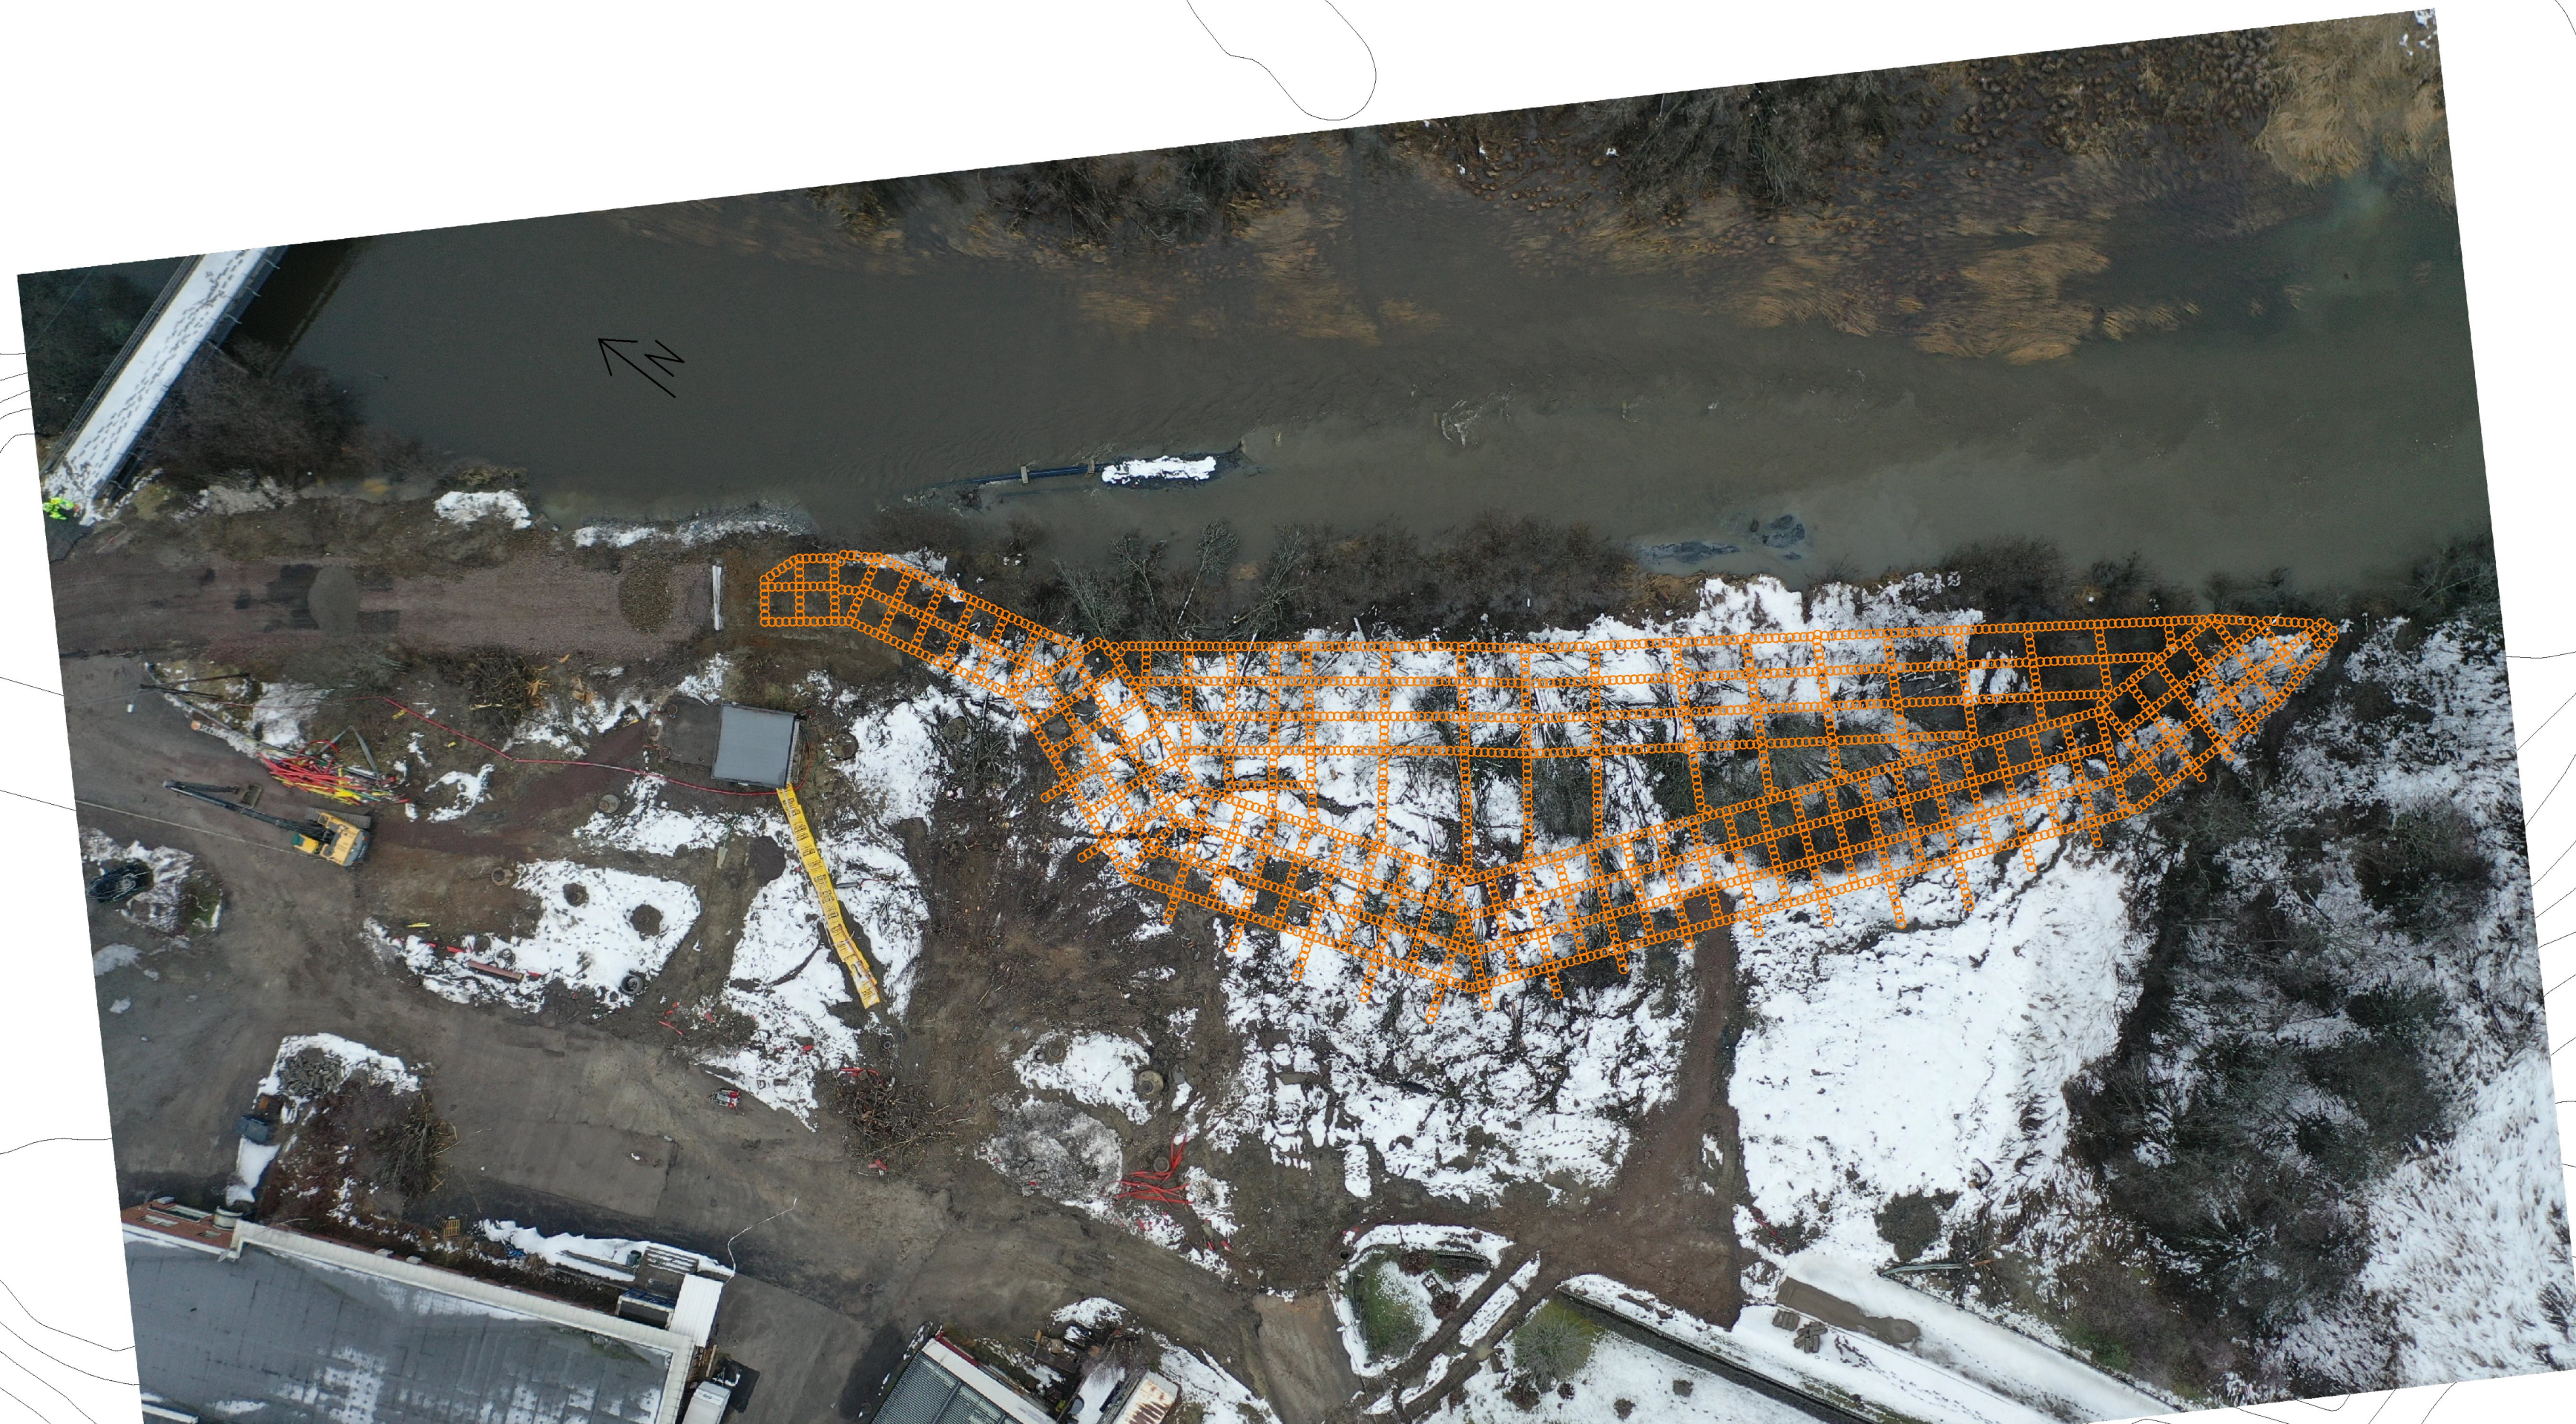
Stabilisering av skredmasser med kalksement mellom 2 og 9 meter dybde.

-Stabilisering med kalk og sement gjøres med en innblanding på 75 kg/m³ i blandingsforholdet 75% brentkalk og 25% sement. Nødvendig dybde for stabilisering er mellom 2 og 9 meter.

-Stabilisering og etablering av anleggsveg inn i skredgropa utføres suksessivt i seksjoner på maksimum 10 meter.

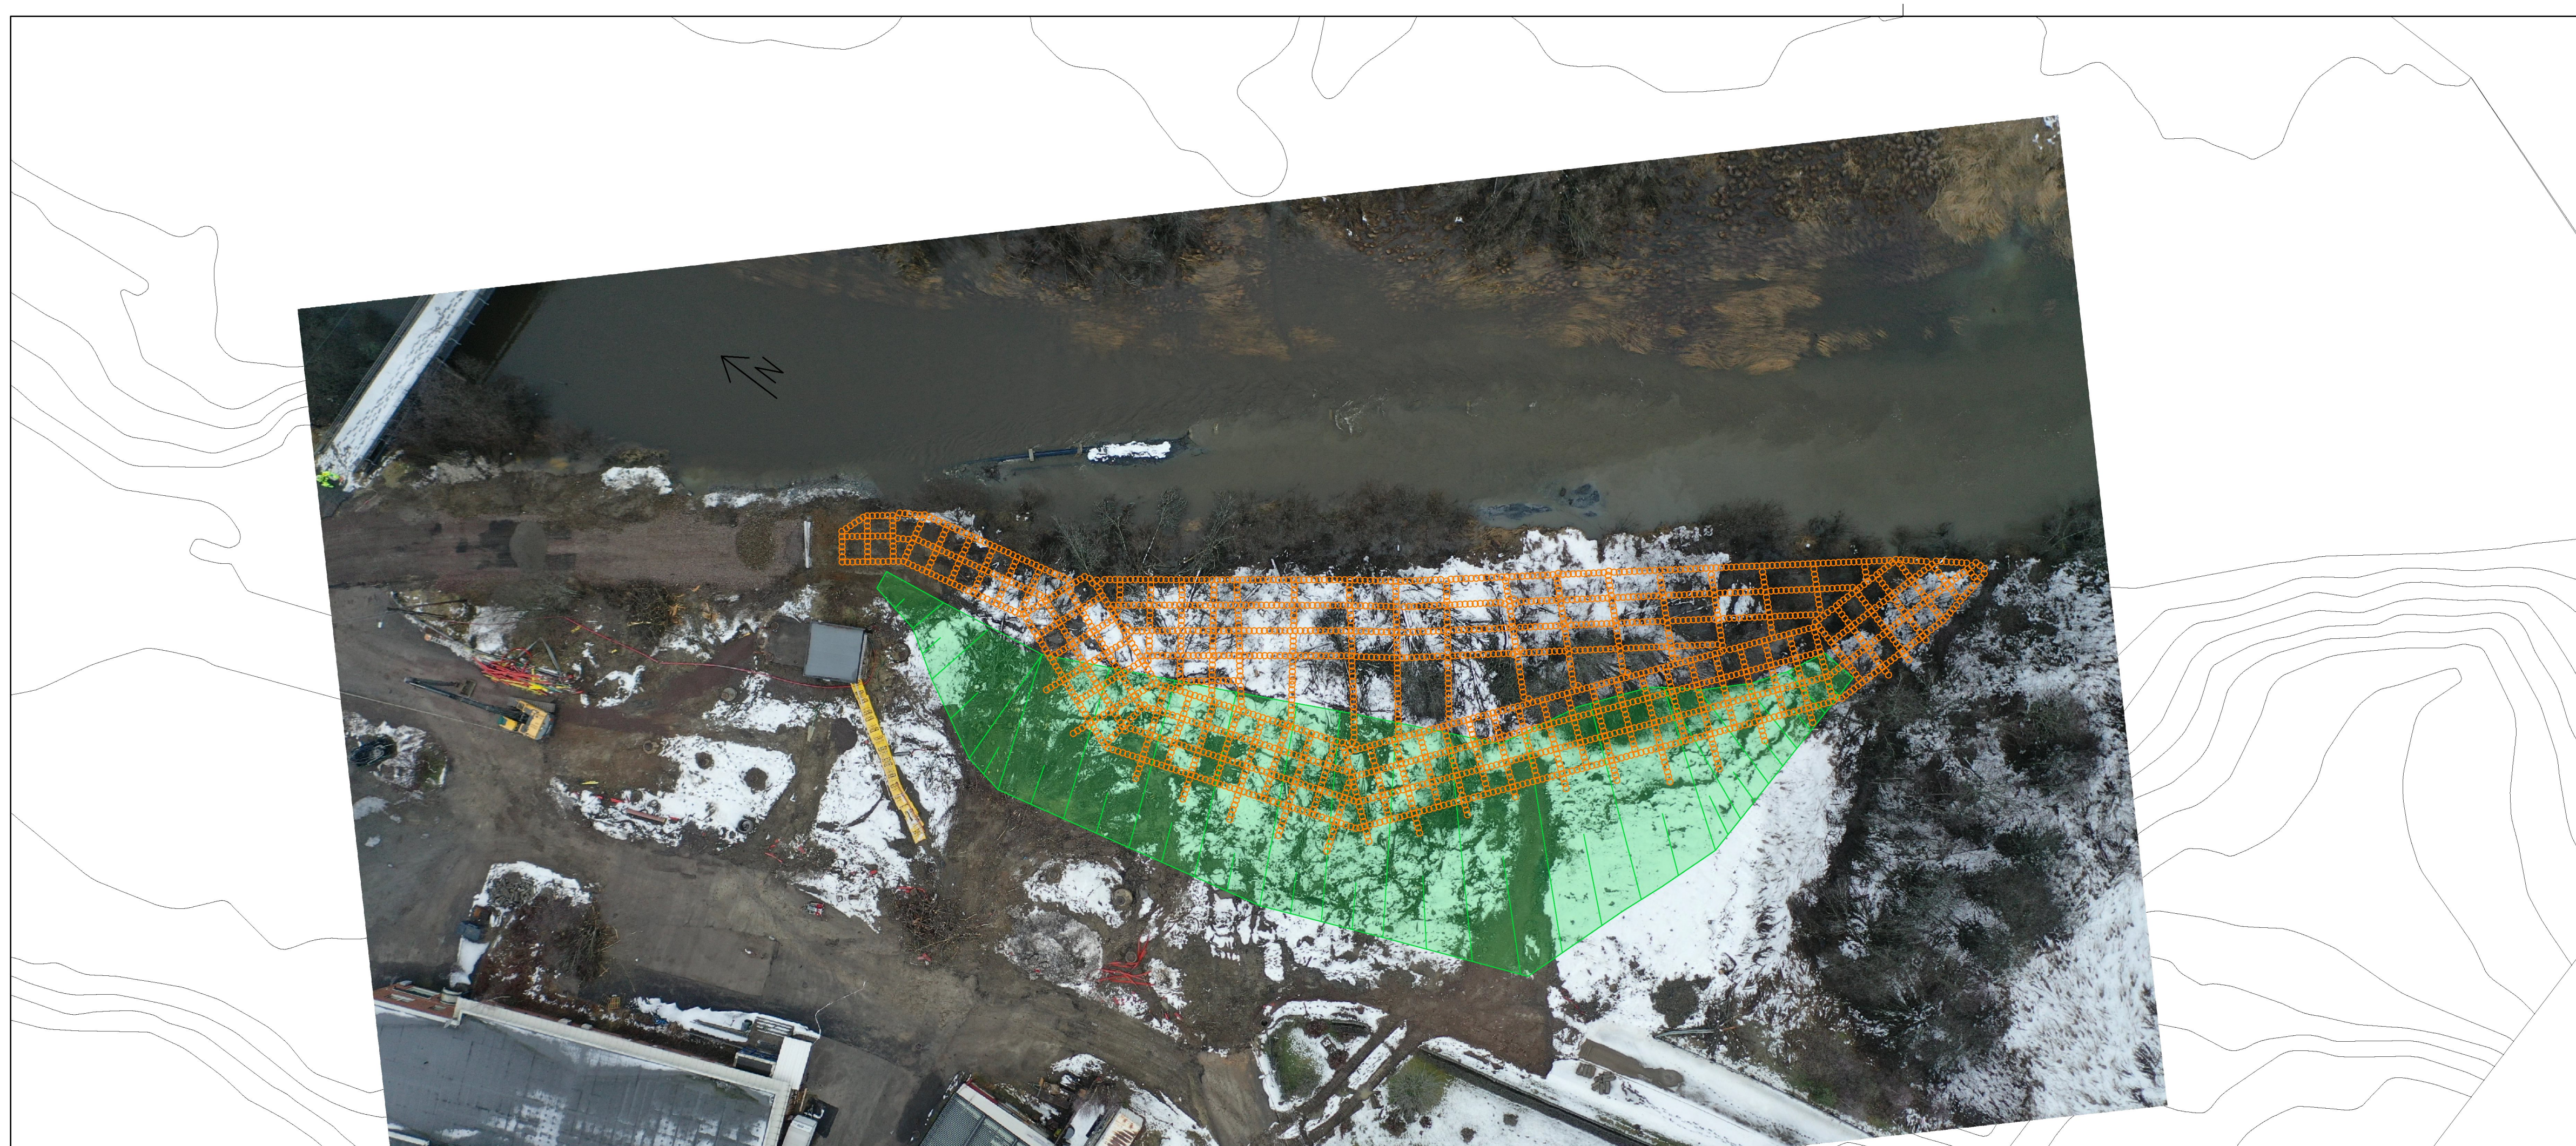
Skred Nittedal Omfang tiltak		Status Anbudsgrunnlag	
Oversikt Motfylling		Original format A3.1	
		Tegningens filnavn T_V_Plan skredsikring_v6.dwg	
		Målestokk 1:400

- Stabilisering av skredmasser med kalksement mellom 2 og 9 meter dybde.
- Motfylling

- Stabilisering med kalk og sement gjøres med en innblanding på 75 kg/m³ i blandingsforholdet 75% brentkalk og 25% sement. Nødvendig dybde for stabilisering er mellom 2 og 9 meter.
- Stabilisering og etablering av anleggsveg inn i skredgropa utføres suksessivt i seksjoner på maksimum 10 meter.
- Motfylling utføres med friksjonsmasser og maksimal fyllingshelning lik 1:3. Masser tillates ikke lagt ut direkte fra tipp, men skal legges ut med gravemaskin. Fyllingen bør plastres for å hindre erosjon fra elva.

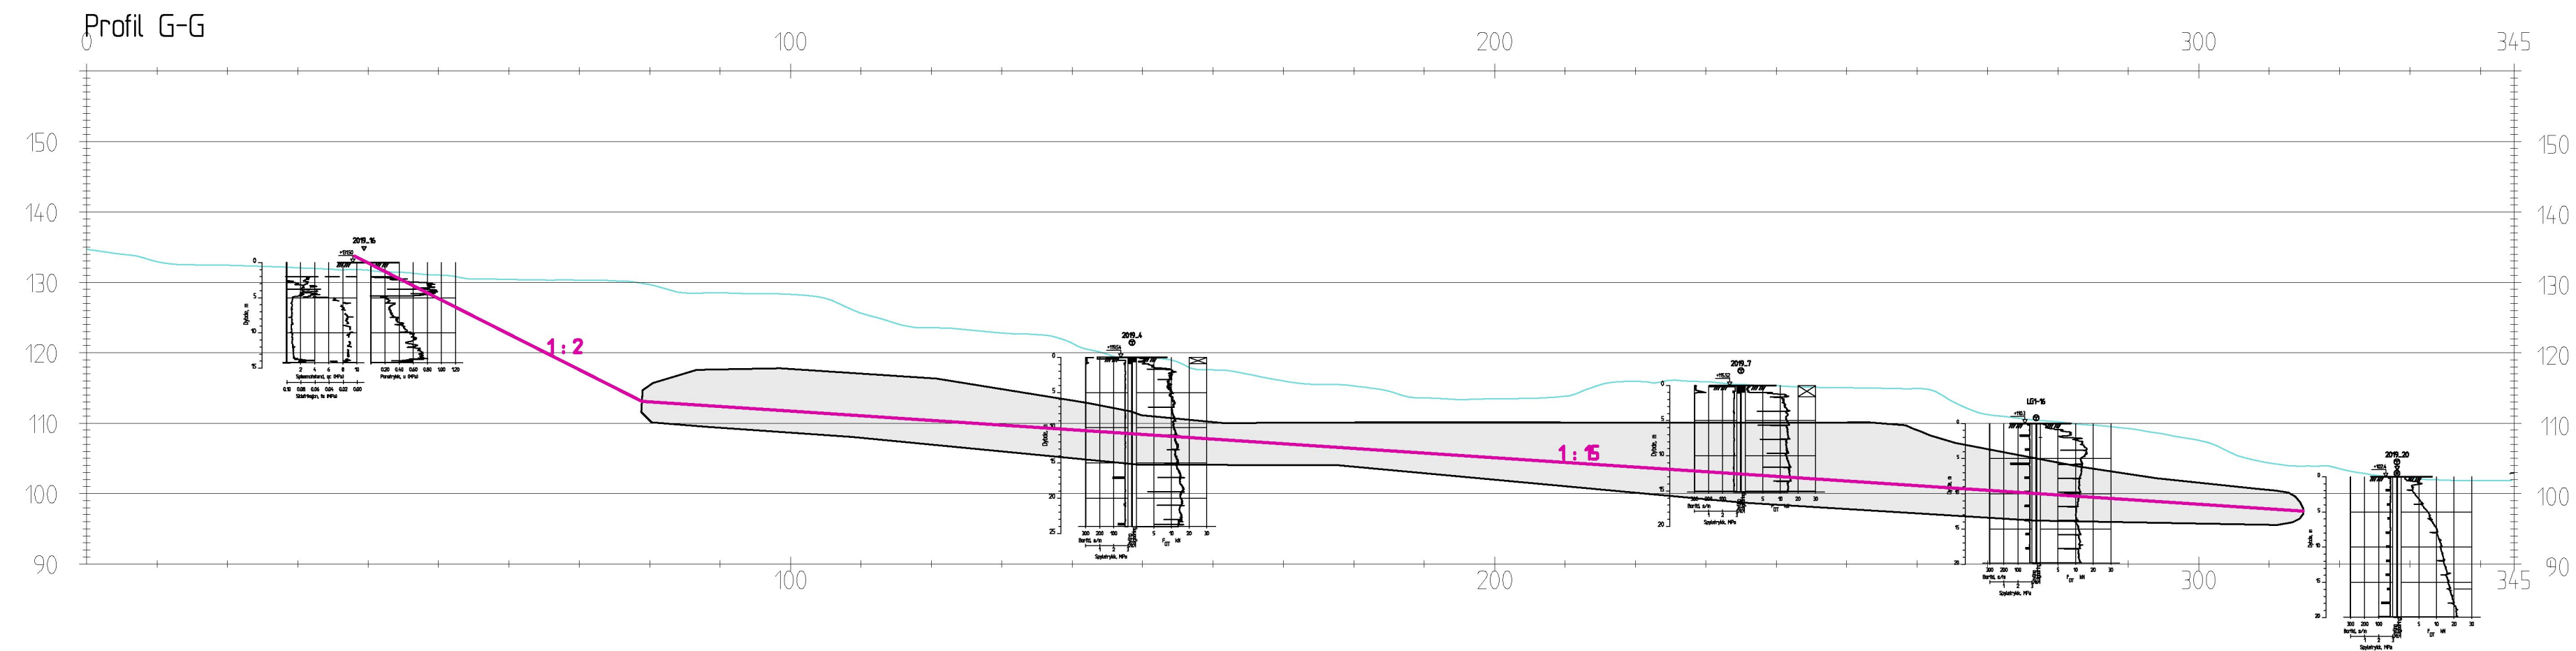
Usikker tolkning sprøbruddmateriale
