► Vurdering av løsneområdet for kvikkleiresone Sørstranda 2501.

Sammendrag/konklusjon

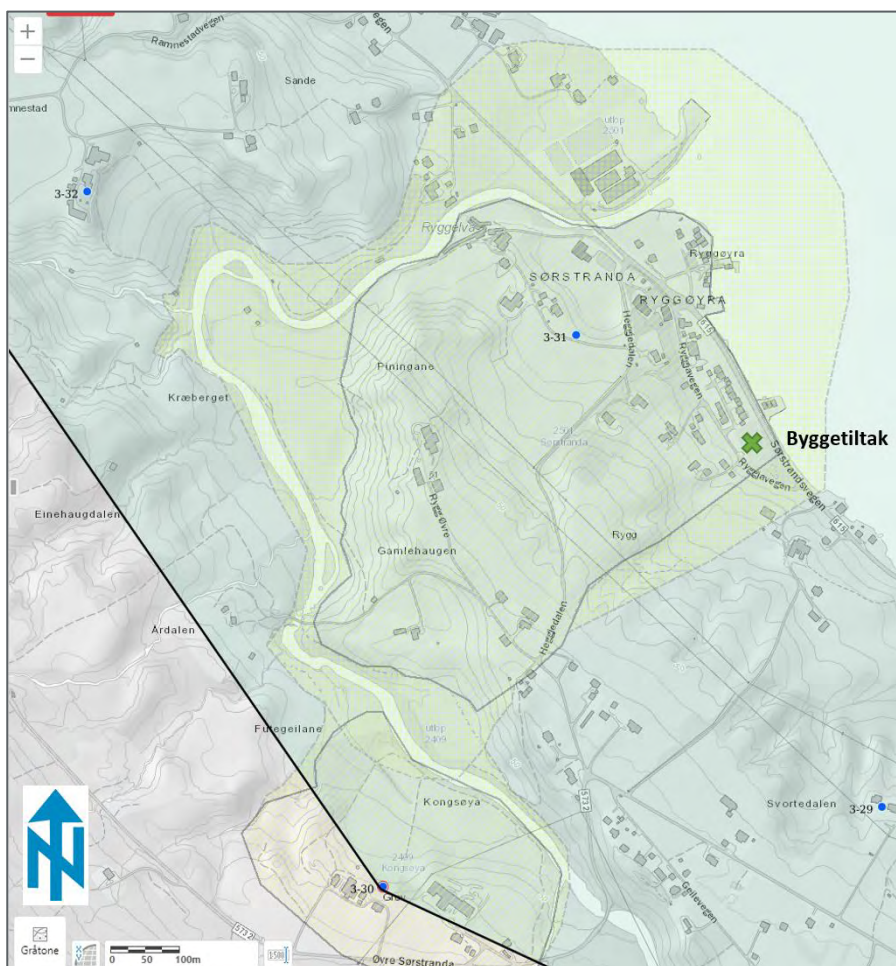
Figur 1 Oversiktskart over utførte grunnundersøkelser innenfor kvikkleiresonen Sørstranda 2501 [5]. Grønt kryss markerer lokalisering av byggetiltaket.

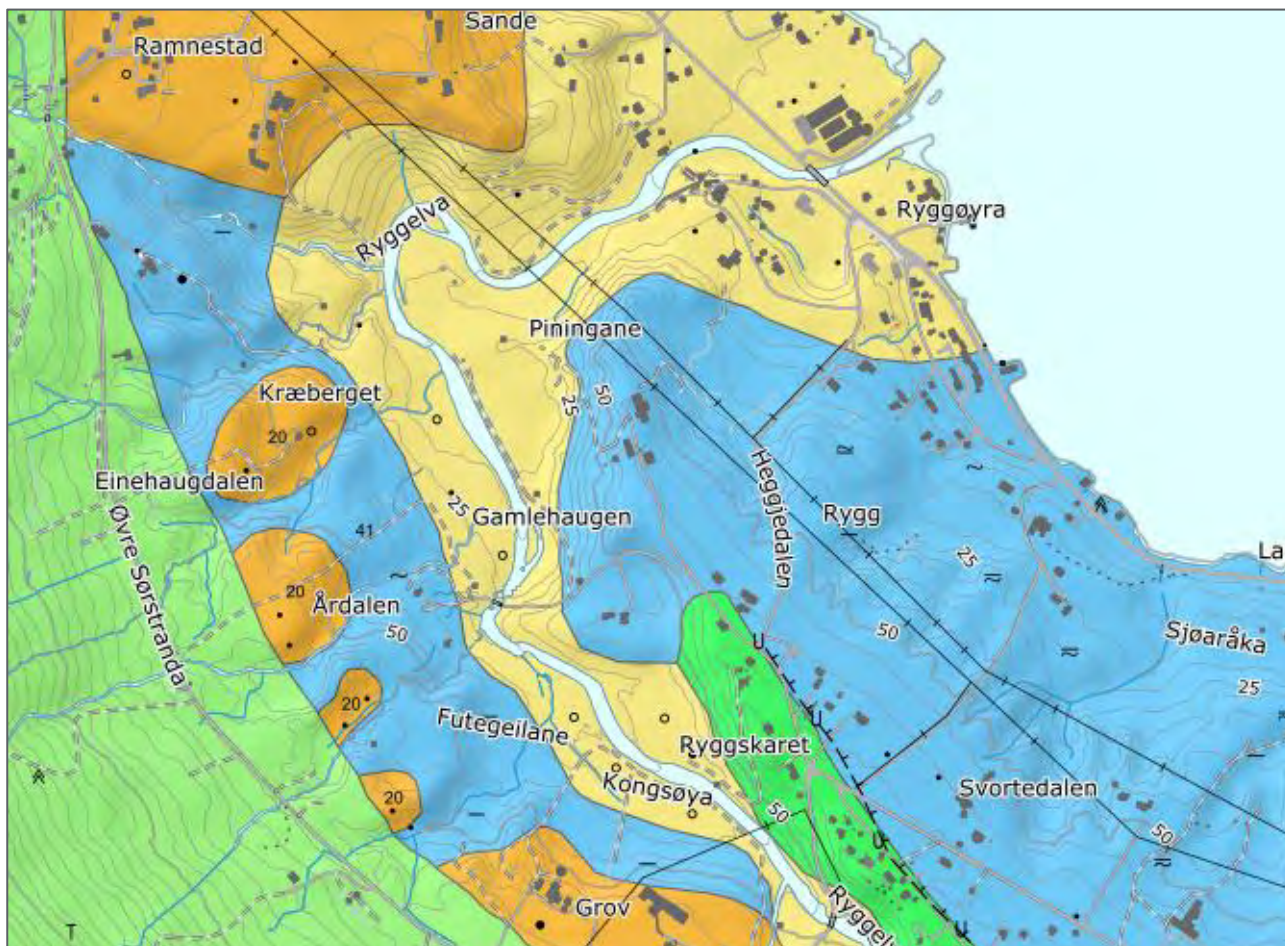
Figur 4: Løsmassekartet fra NGU viser hav- og fjordavsetninger (blått), randmorene (grønn), elveavsetninger (gul), breelvavsetninger (oransje) og morenemateriale (lysere grønn enn randmorenen). Legg også merke til strandlinjen som er inntegnet i overgangen mellom randmorenen og hav-fjordavsetningen.

Både løsmasseavsetningene, terrenget og bergforløpet varierer i stor grad fra posisjon til posisjon i det aktuelle området. De store feltene med hav- og fjordavsetninger består av til dels veldig varierende avsetninger, og gir ingen naturlig avgrønsing mtp. kvikkleiresoner. Ryggelva har gjennom tid erodert seg ned gjennom de avsatte massene og har avsatt masser på nytt som elveavsetninger. Elven har erodert seg ned gjennom både breelvavsetninger, hav- og fjordavsetninger og morene (se Figur 4). Toppen av løsmasseryggen er kartlagt som randmorene og ligger ca. 65 moh. Dette er det høyeste punktet i terrenget ned mot sjøen. Som påpekt i Figur 4 så er det kartlagt en strandlinje i overgangen mellom morene og hav- og fjordavsetningene, terrenget nedenfor mot sjøen har til dels terrassekarakter enkelte steder, og er avdelt av raviner. Ravinene dannes gjerne i masser som er lettere eroderbare enn omgivelsene, noe som kan antyde at disse terrassene/ryggene kan bestå av fastere masser som er mer motstandsdyktig mtp. erosjon. De bratte terrenghelningene nedenfor terrassene underbygger også sannsynligheten for at terrassene består av materiale som har stor indre friksjonsvinkel.
