Dato: 10.12.2024

Dokumentnr: 118260n1 rev. 1

Prosjekt: Lier. Lierbyen områderegulering, faresone Ila

## Lier. Lierbyen områderegulering, faresone Ila Vurdering av områdestabilitet

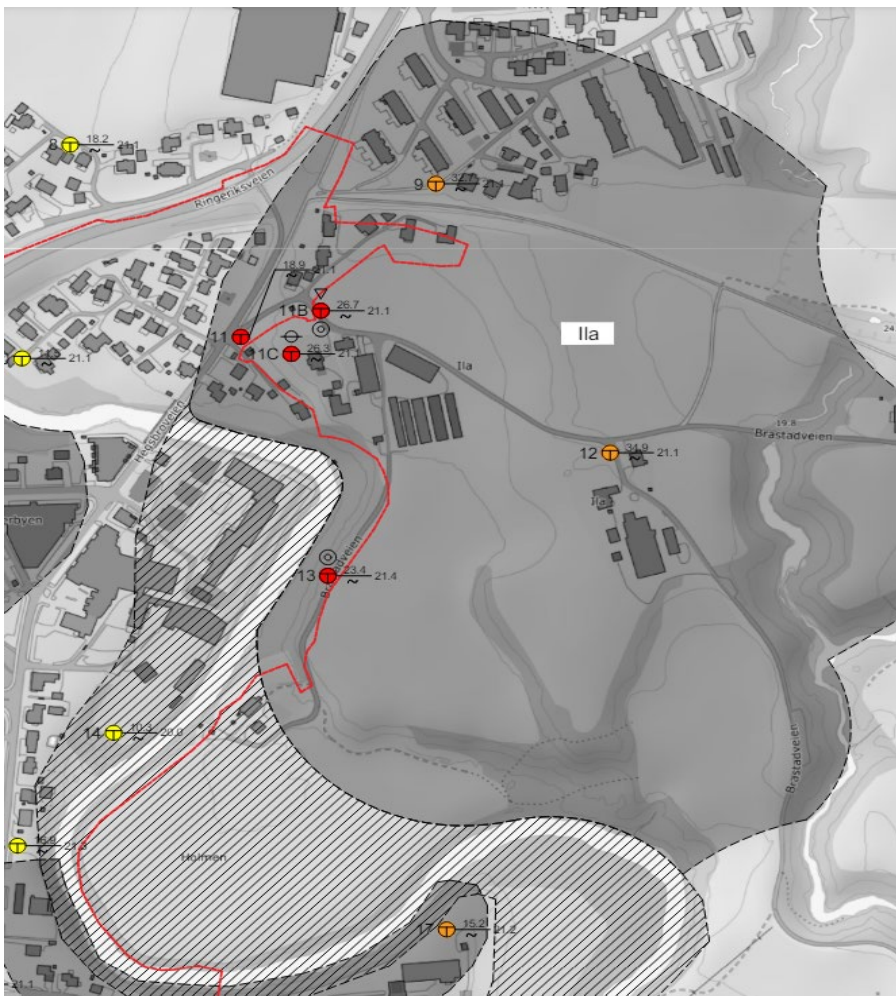
Figur 1.1 Foreløpig løsne- og utløpsområde for faresonen «lla», som utredet til punkt 8 [3]. Reguleringsområdet er vist omtrentlig med rød strek.

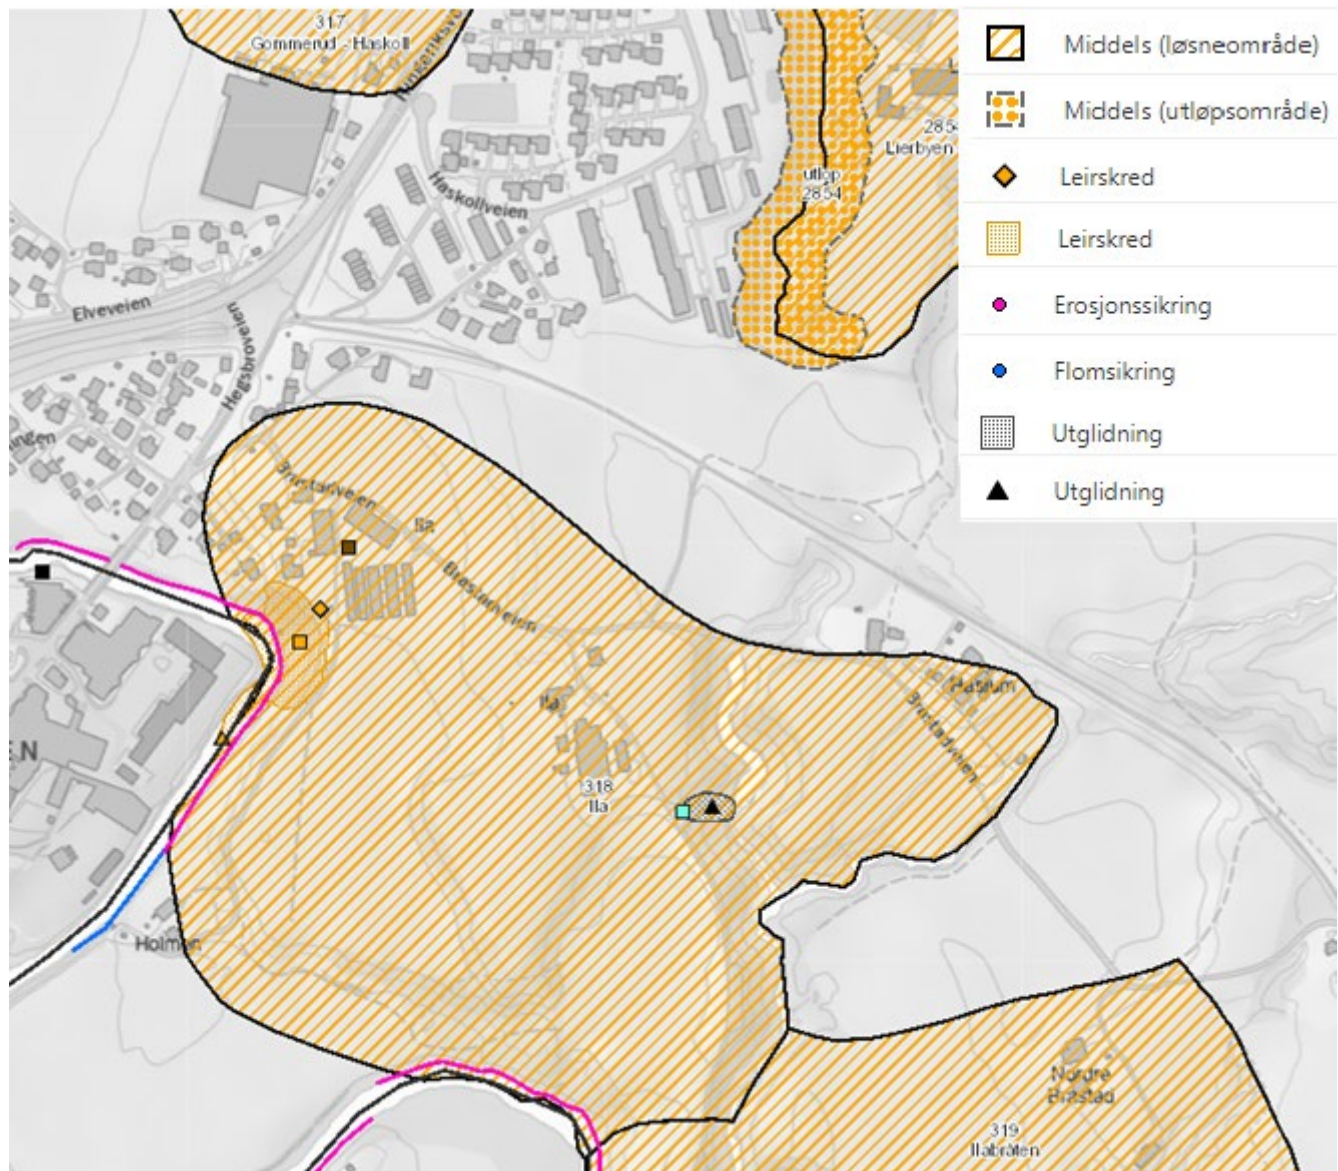
Det er flere eksisterende faresoner i Lierbyen. I dette notatet vurderes faresonen «318 Ila», som er vist på Figur 3.1 under. Faresonen grenser til «319 Ilabråten» i sørøst.

Figur 3.1 Utklipp fra NVEs Atlas. Eksisterende kvikkleiresoner, flom- og erosjonssikringer, tidligere leirskred og utglidninger er vist.

I tillegg til at terrenget i løsneområdet er preget av gamle skredkanter og elvenedskjæringer, er det registrert to skredhendelser i moderne tid. Disse er markert på kartutsnittet fra NVE Atlas på Figur 3.1.

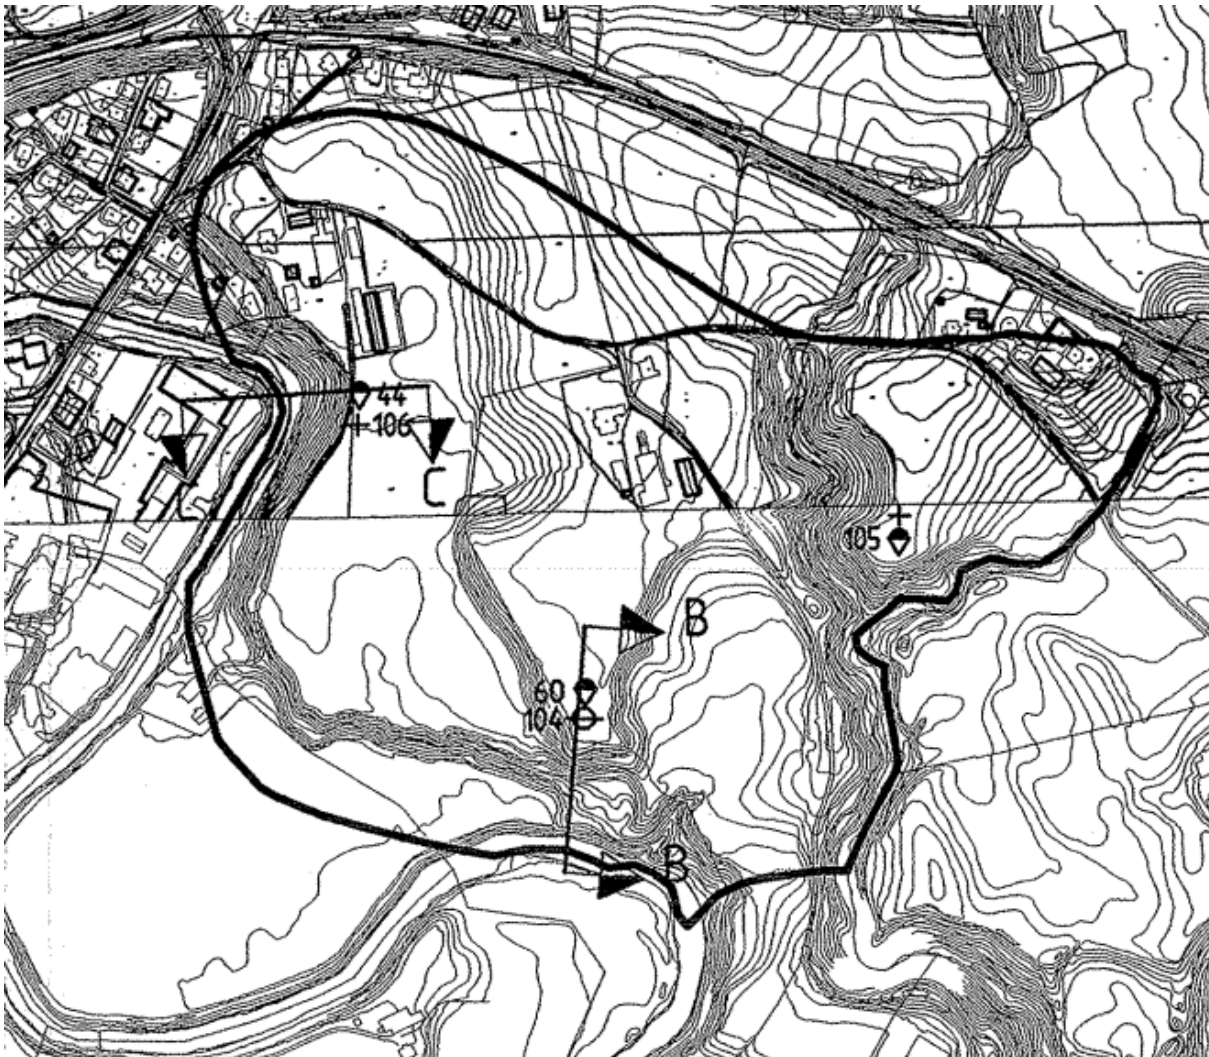
I 2005 ble det utført stabilitetsberegninger i to snitt i faresonen [9], vist på Figur 3.2. Som input i beregningene ble det lagt til grunn en enkel lineær økning i skjærstyrke med dybden, basert på SHANSEP-prinsippet. Beregnet sikkerhetsfaktor var 1,04 i profil B og 1,22 i profil C. Medregnet sidefriksjon konkluderes det med at sikkerhet i profil C er tilfredsstillende, mens det i profil B er for lav sikkerhet. Videre står det at behovet for erosjonssikring bør vurderes, og sammen med terrengavlstaing løftes det fram som mest aktuelle tiltak for å øke sikkerheten.

Figur 3.2 Plassering av snitt for stabilitetsberegninger [9].

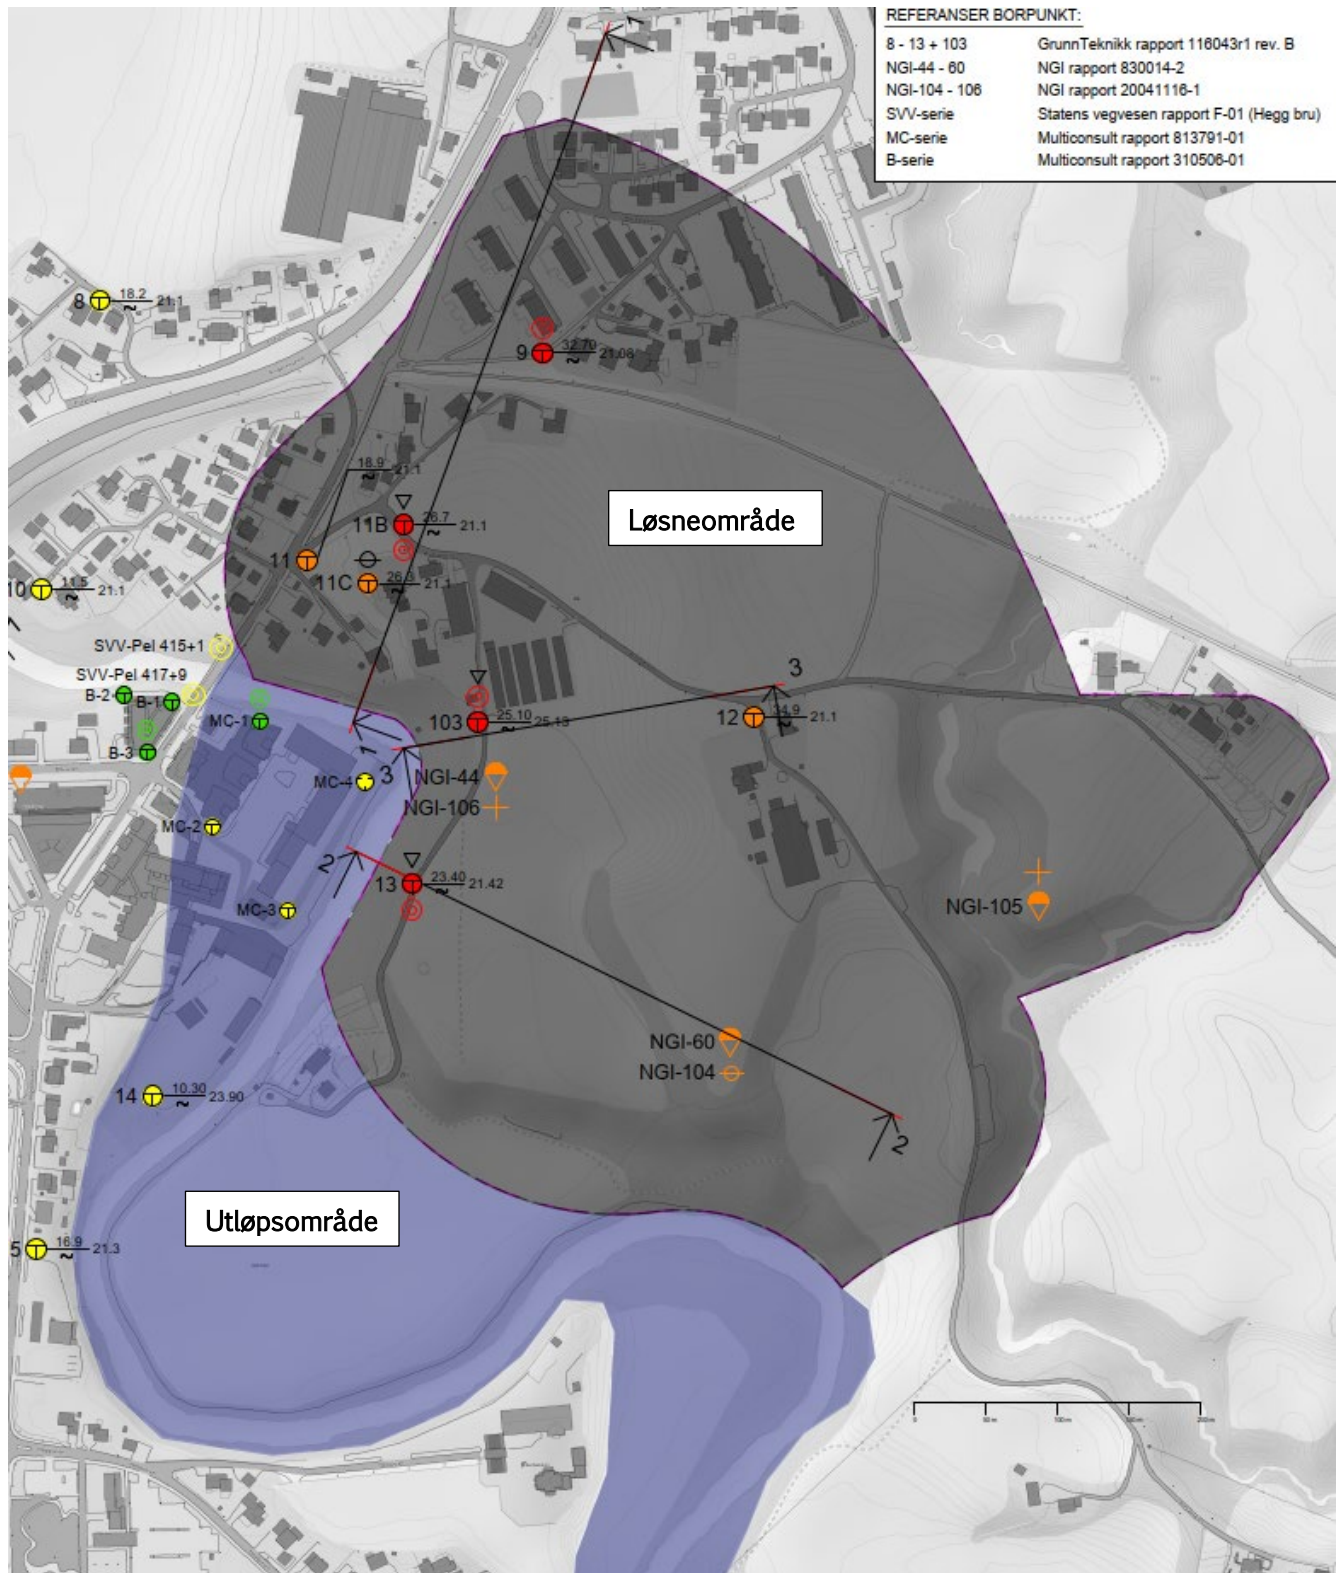
Løsne- og utløpsområde for faresonen Ila er vist på Figur 3.8 og på tegning 118260-1.

Figur 3.8 Løsne- og utløpsområde for faresonen Ila.

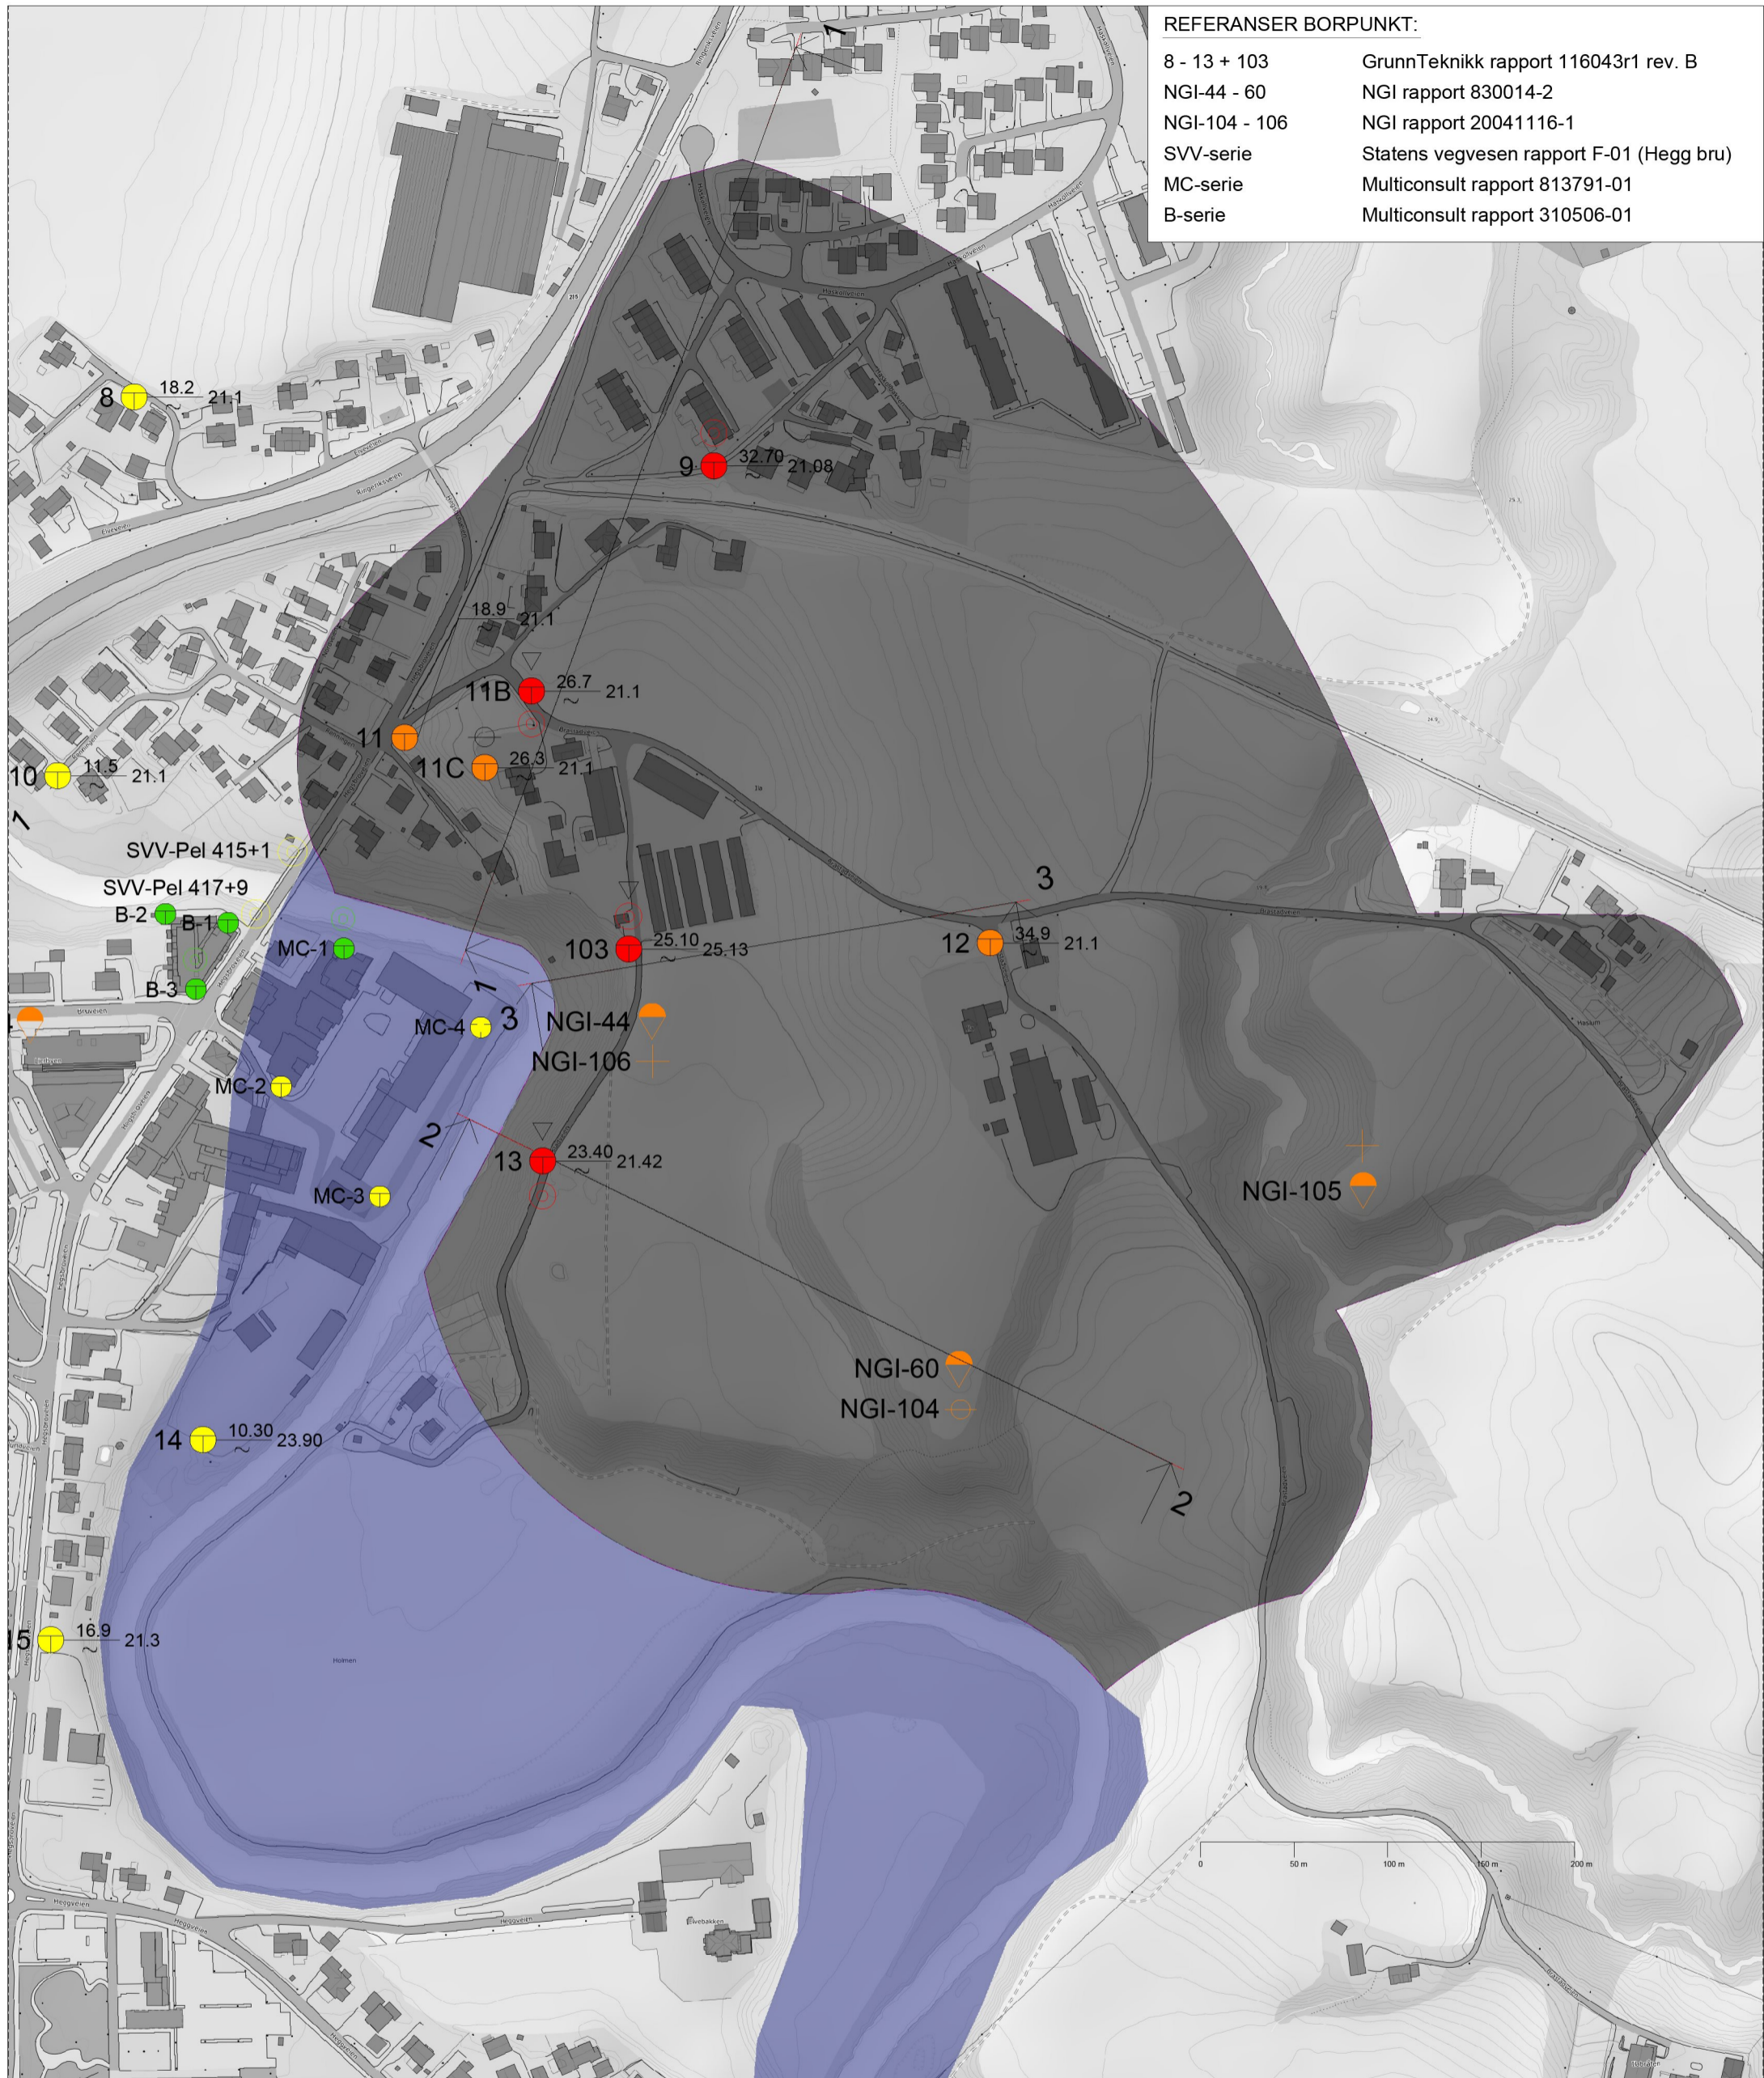
1	Juster løснеområde noe i nord.	29.11.24	EH	JR
Rev.	Beskrivelse			
<b>Asplan Viak AS</b> <b>Lier. Lierbyen områderegulering</b> <b>Ila, løсне- og utløpsområde</b>		Dato	Tegn.	Kontr.
		24.10.24	EH	JR
		Målestokk	Originalformat	
		1:3300	A3	
		Status	Tegning i notat	
		Tegningsnummer	Rev.	
 		www.grunnteknikk.no Tlf.:45904500	<b>118260-1</b>

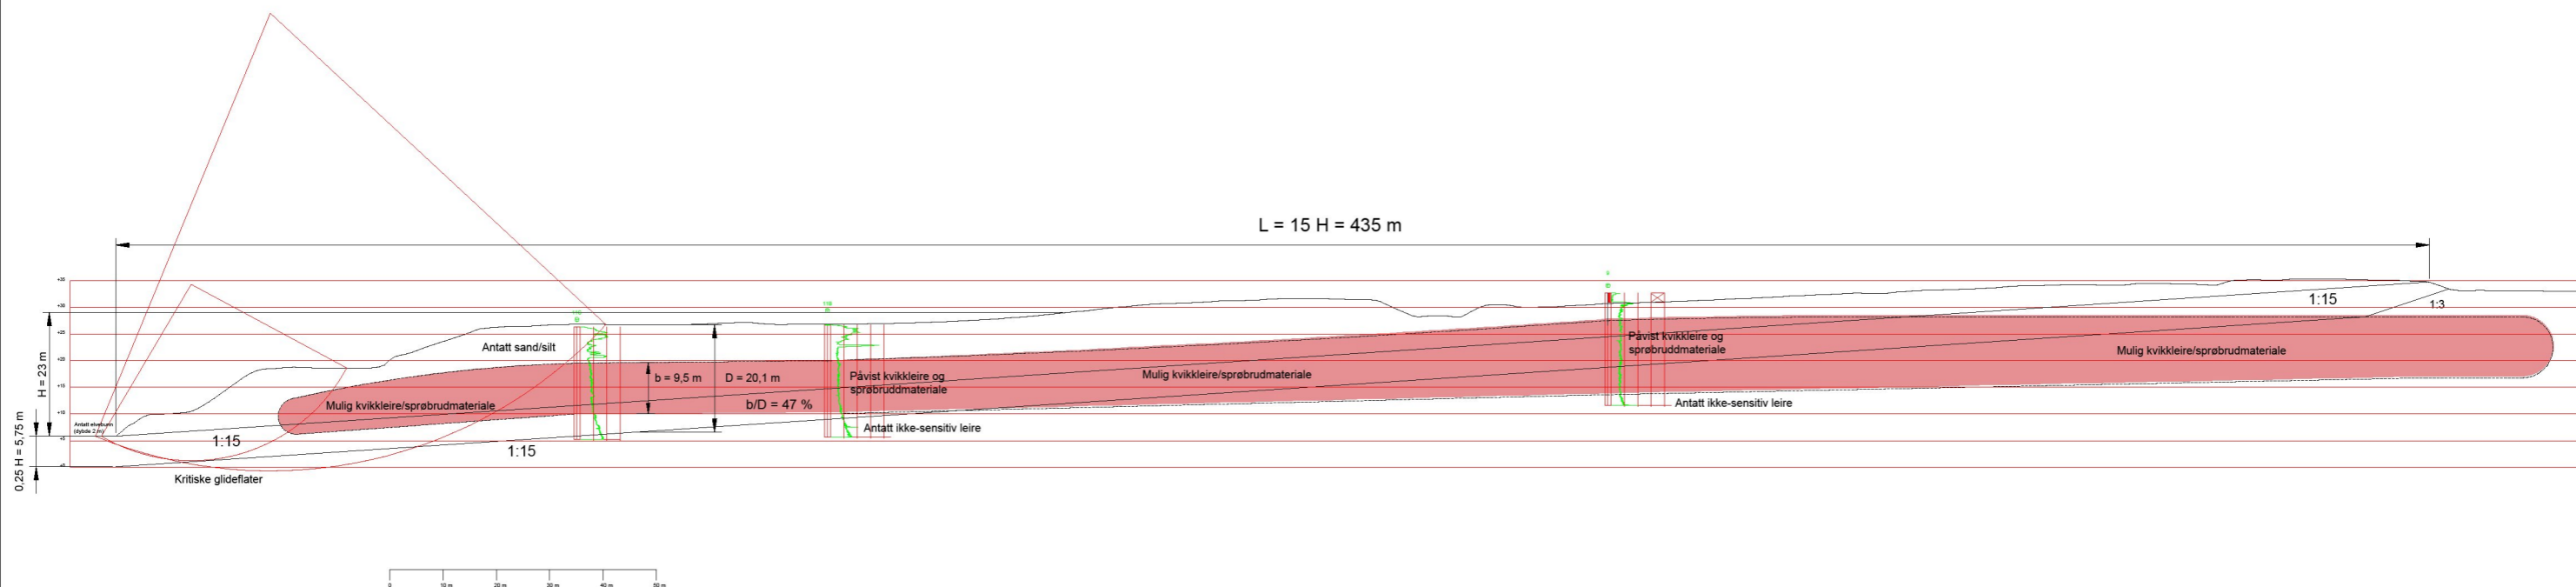
1	Justering av L, andre mindre justeringer.	29.11.24	EH	JR
Rev.	Beskrivelse	Dato	Tegn.	Kontr.
Asplan Viak AS Lier. Lierbyen områderegulering		Dato	Tegn.	Kontr.
		01.07.24	MAC	EH
Faresone Ila, profil 1		Målestokk	Originalformat	
		1:1250	A3	
GRUNNTEKNIKK		Status	Tegning i notat	
		Tegningsnummer	Rev.	
www.grunnteknikk.no Tlf.:45904500		118260-100
