## NOTAT

OPPDRAAG	<b>Skred Jonsrud, Drevja</b>	DOKUMENTKODE	10219364-RIG-NOT-001
EMNE	Geoteknisk vurdering etter skred	TILGJENGELIGHET	Åpen
OPPDRAAGSGIVER	<b>NVE</b>	OPPDRAAGSLEDER	Roger Kristoffersen
KONTAKTPERSON	Mads Johnsen	SAKSBEHANDLER	Kjell Inge Sævdal
KOPI	Vebjørn Opdahl	ANSVARLIG ENHET	10234011 Geoteknikk Midt

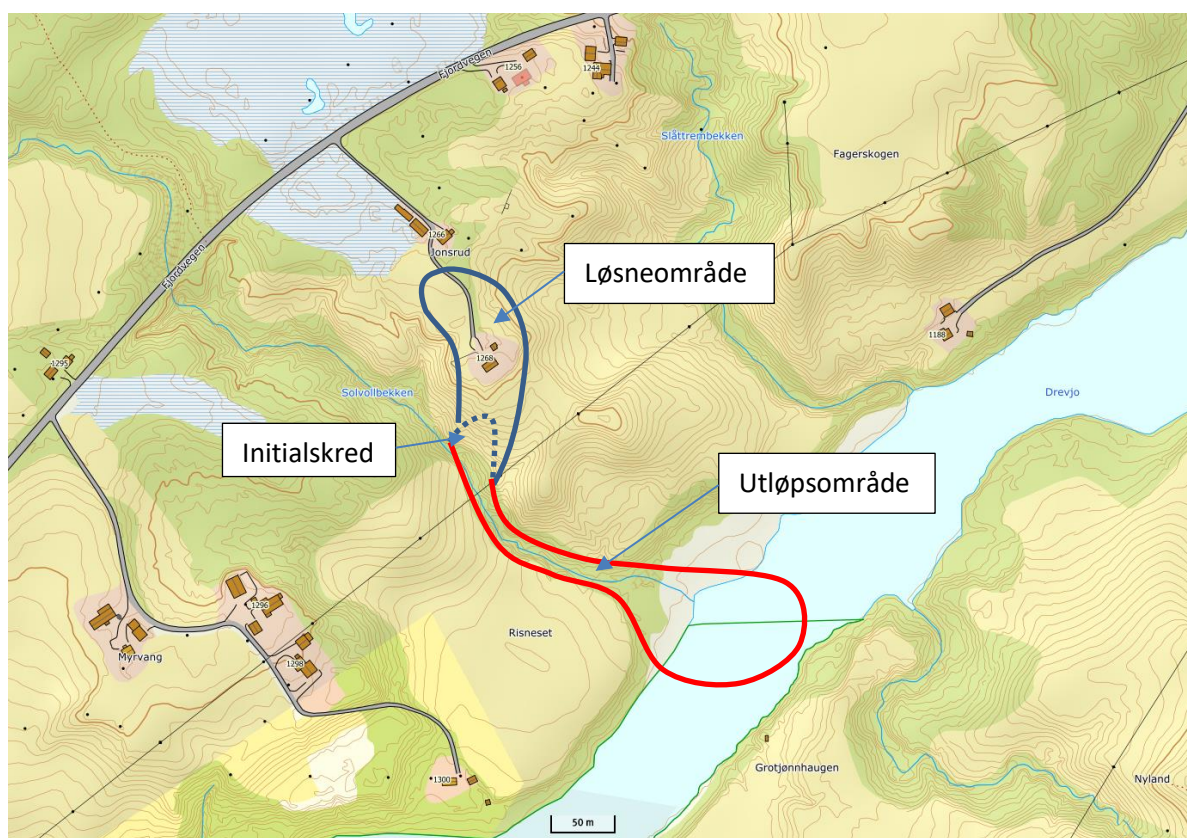
Figur 1-1: Utklipp av kart over området. Løsnakeområde markert med blått, utløpsområde marker med rødt. Fra Norgeskart.no.
