Norges
vassdrags- og
energidirektorat

Sluttdokument

Oppsummering av oppnådd sikkerhet etter sikring av kvikkleiresoner på Bøle – del 2. (Bøle Nord)

Dok.dato: 01.12.2021	Saksnr.: 201802078 - 16
Revidert:	Vassdragsnr.: 016.A121
Kommune: Skien	NVE Region Sør
Fylke: Vestfold og Telemark	Postboks 2124, 3103 TØNSBERG
Inngrepsnr.: 20134/12972	Tlf.: 22959740 Epost: rs@nve.no

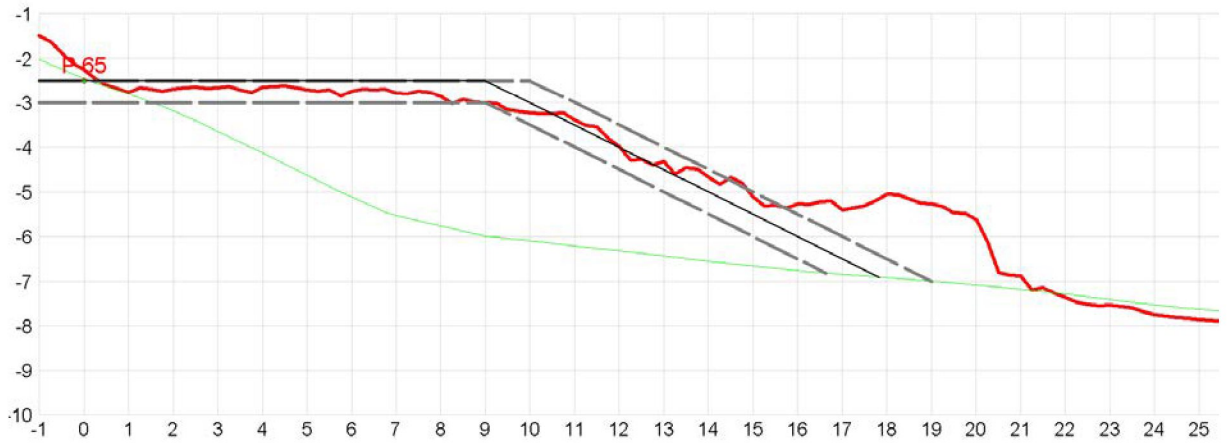
Figur 3: Profil 1 iht. kartet vist i figur 2.

Under fyllingsarbeidene ble det oppdaget at bunnen på strekningen mellom Profil 1 og Profil F var bløtere enn antatt og fyllingen ble tilpasset etter anbefalingene fra NGI (se dokumentene 4 og 5). Avvikene på disse profilene resulterer fra disse tilpasningene. Avvikene i Profil G resulterer fra feildumping i starten av fyllingsarbeidene, men pga. at steinene ligger i foten av støttefyllingen ble områdestabiliteten ikke redusert.

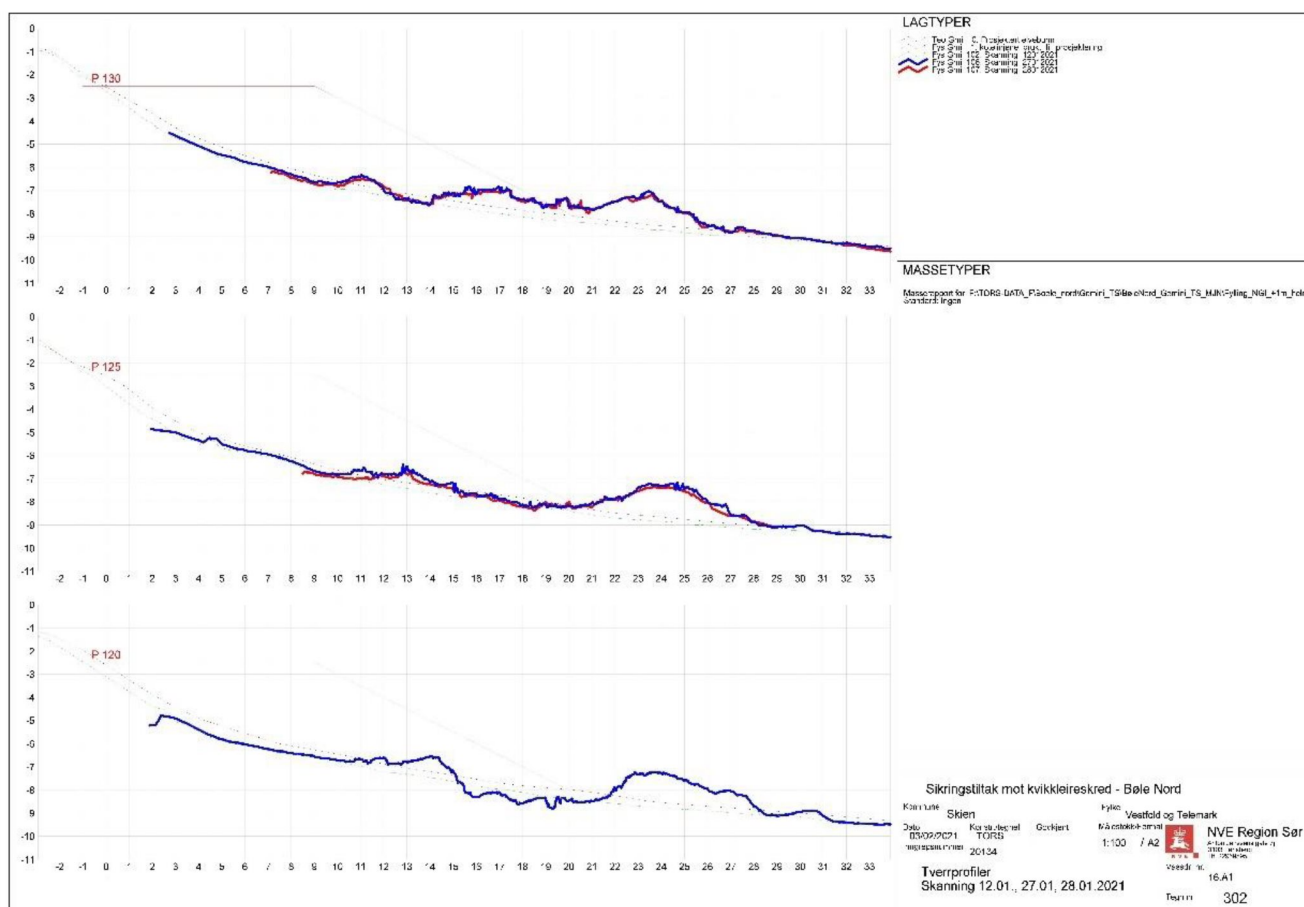
Figur 4 Tverrprofiler 120, 125 og 130

Profilene vist i figurene under tyder på at utleggingen har ført til lokale rotasjonsbrudd, i og med at steinmassene har blitt liggende i noenlunde samme posisjon sett i planet, mens grunnen er blitt presset opp på utsiden. For de verste profilene kan det tyde på at det har vært opp mot 1.5 m bunnoppressing. Det er uklart hvor mye steinmassene har sunket ned i grunnen (uklart hvor tykke lag som opprinnelig ble lagt ut), men det kan tyde på at steinmassene har sunket tilsvarende dybde ned i grunnen som grunnen har hevet seg på utsiden (ren rotasjon), forutsatt at massene ikke har endret volum vesentlig.

Utfordringen ligger derfor å etablere et steinlag som ligger sikkert på grunnen under oppbygging av støttefyllingen. Forslag til videre prosedyrer er basert på geotekniske vurderinger som beskrevet i kap. 5.
