### Strømmast ved Vinne skole - Geoteknisk vurderingsrapport

Kunde: Verdal Kommune

Prosjekt: Strømmast Vinne

Prosjektnummer: 10234134

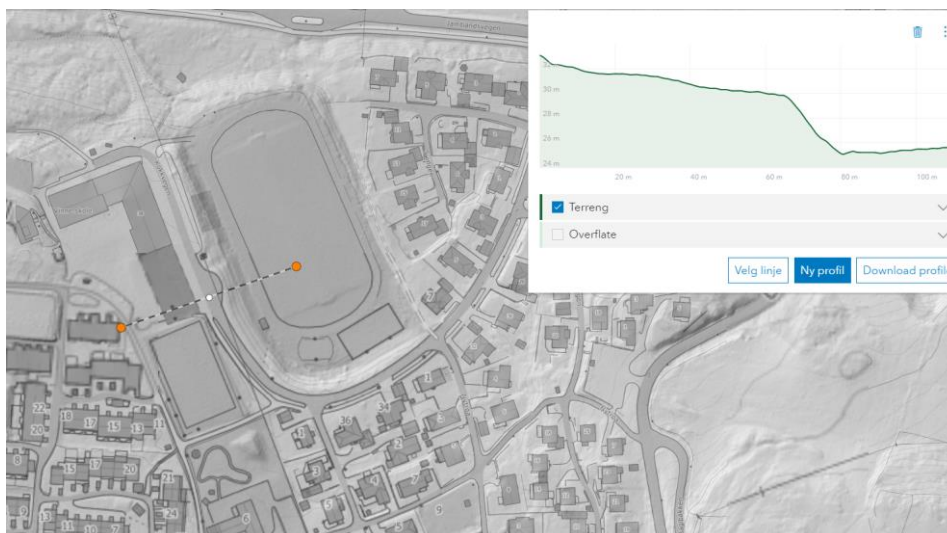
Figur 4 Snitt av skråningen gjennom området der strømmasten er plassert.

Den aktuelle skråningen ligger øst for parkeringsplassen til Vinne skole, mellom kote 25 og 30. Masten er plassert på flaten, ca en halv meter fra toppen av skråningen som heller ned mot fotballbanen. Helning på denne er på ca 1:2. Høydeforskjell er på 5.0 m. Nord for skolen og idrettsbanen heller terrenget ned mot Jamtlandsvegen i dalbunnen, og sør for skolen stiger terrenget slakt oppover i sør / sør østlig retning. Figur 2 og 3 gir et generelt overblikk over terrenget i området.

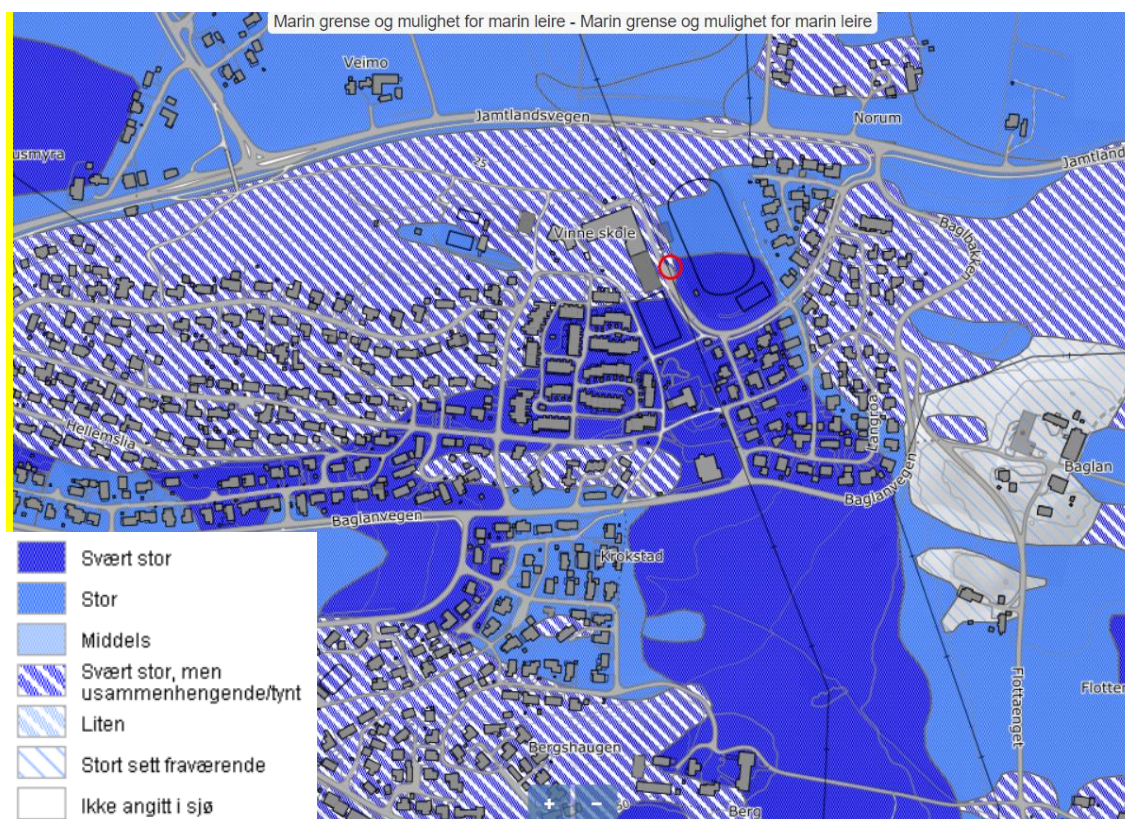
Figur 8 Kart som viser områder med mulighet for marin leire (blåskravert) og registrerte kvikkleiresoner [NVE].

Ut ifra kartet (figur 8) er sannsynligheten for marin leire stor til svært stor i området der masta står. I vest / nord vest for området er sannsynligheten svært stor for marin leire, men i et usammenhengende / tynt dekke. Dette samsvarer bra med at det her er påvist berg i dagen på flere lokasjoner.

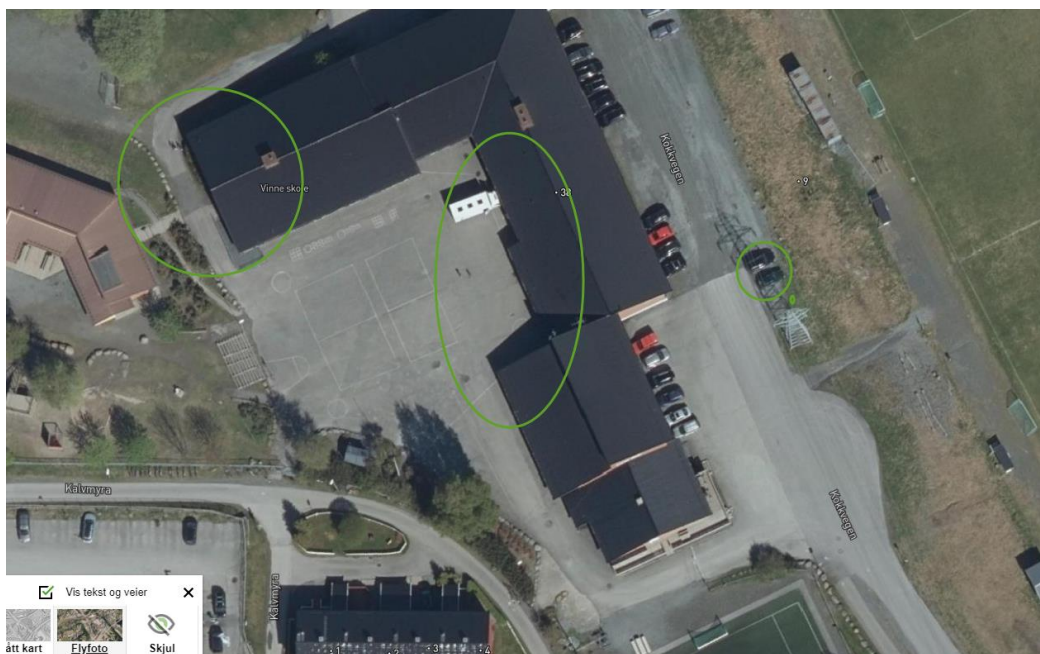
Figur 9 viser lokasjoner der det ble sprengt i forbindelse med etablering av Vinne skole

Figur 9 viser områder der det ble sprengt i forbindelse med etablering av skolen, hvorav det ene ligger bare noen meter nord for masten. Dermed må et skille mellom løsmasseavsetninger av større mektighet, og grunnlendt terreng med fjell i dagen gå mellom dette området og prøvegravningene like sør for masten. Det er ikke påvist sprøbruddsmateriale i boringer nede på fotballbanen.

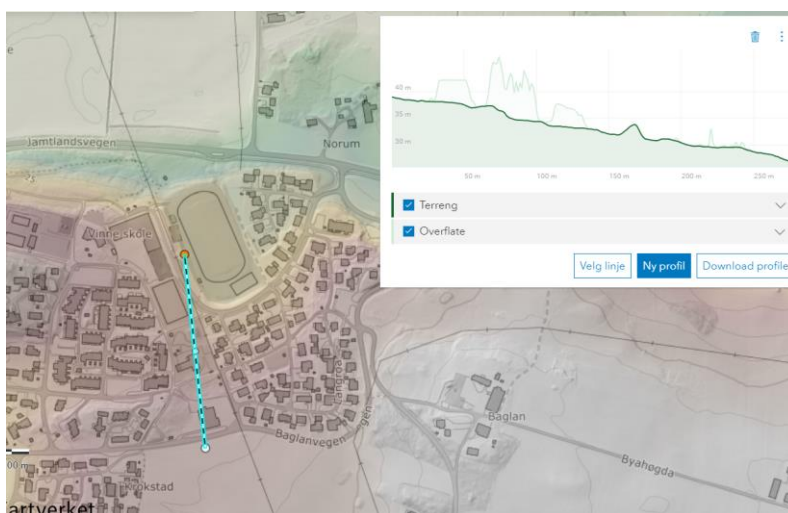
Figur 12 Skråning ned mot masta fra sørlig retning med jevn helning 1:15

Da skråningen i figur 13 kan utelukkes etter funn av friksjonsmasser i høyereliggende terreng iht. rapport 10230244\_RIG1\_Vinne barnehage, gjenstår kun skråningen vist i figur 12. Dette er en jevn skråning med helning på ca 1:15 fra sørlig retning, ned mot det aktuelle området. Denne skråningen er tidligere utredet med tanke på stabilitet av Sweco i rapport 10230244\_RIG1\_Vinne barnehage.
