# NOTAT

Oppdragsnavn **Utglidning Hølansveien 151**

Prosjekt nr. **1350055758**

Kunde **Lillestrøm kommune**

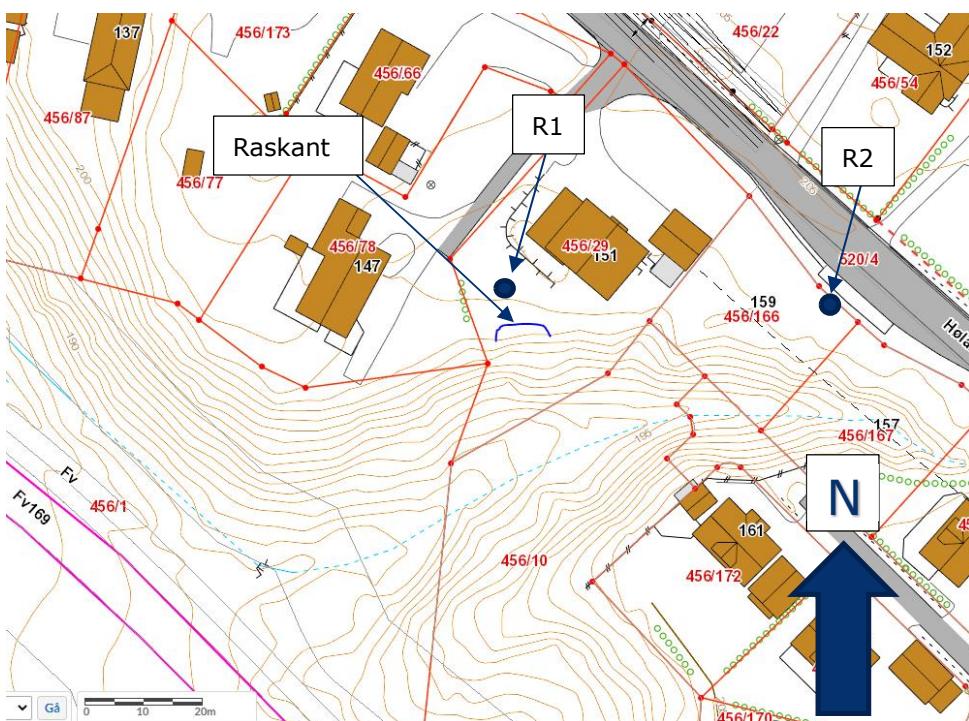
**Figur 1: Oversikt**

Observert på befaringen den 27.04.2023 var en omkring 4-5 meter bred og 20 meter lang utglidning på Hølansveien 151. Tre forskjellige drensrør (to harde

plastrør og ett sort drensrør på kveil) fra eiendommen på Hølandsveien 151 var synlige i utglidningen. Ett drensrør (OV) fra eiendommen var røket, og overvannet rant ned i rasgropen. Avløpsrøret fra eiendommen går på oversiden av raskanten, og ble ikke påvirket av utglidningen.

De utførte grunnundersøkelsene besto av 2 totalsonderinger i pkt. R1 (ved rasstedet – Hølandsveien 151) og R2 (ved bussholdeplassen), se figur 1. I tillegg er det installert en poretrykksmåler ved dybde 8m ved pkt. R1, utført 1 stk. CPTU sondering til 16 m dybde i pkt. R1, samt gjennomført prøvetaking av totalt 7 stk. prøver for analyse i lab i pkt. R1.

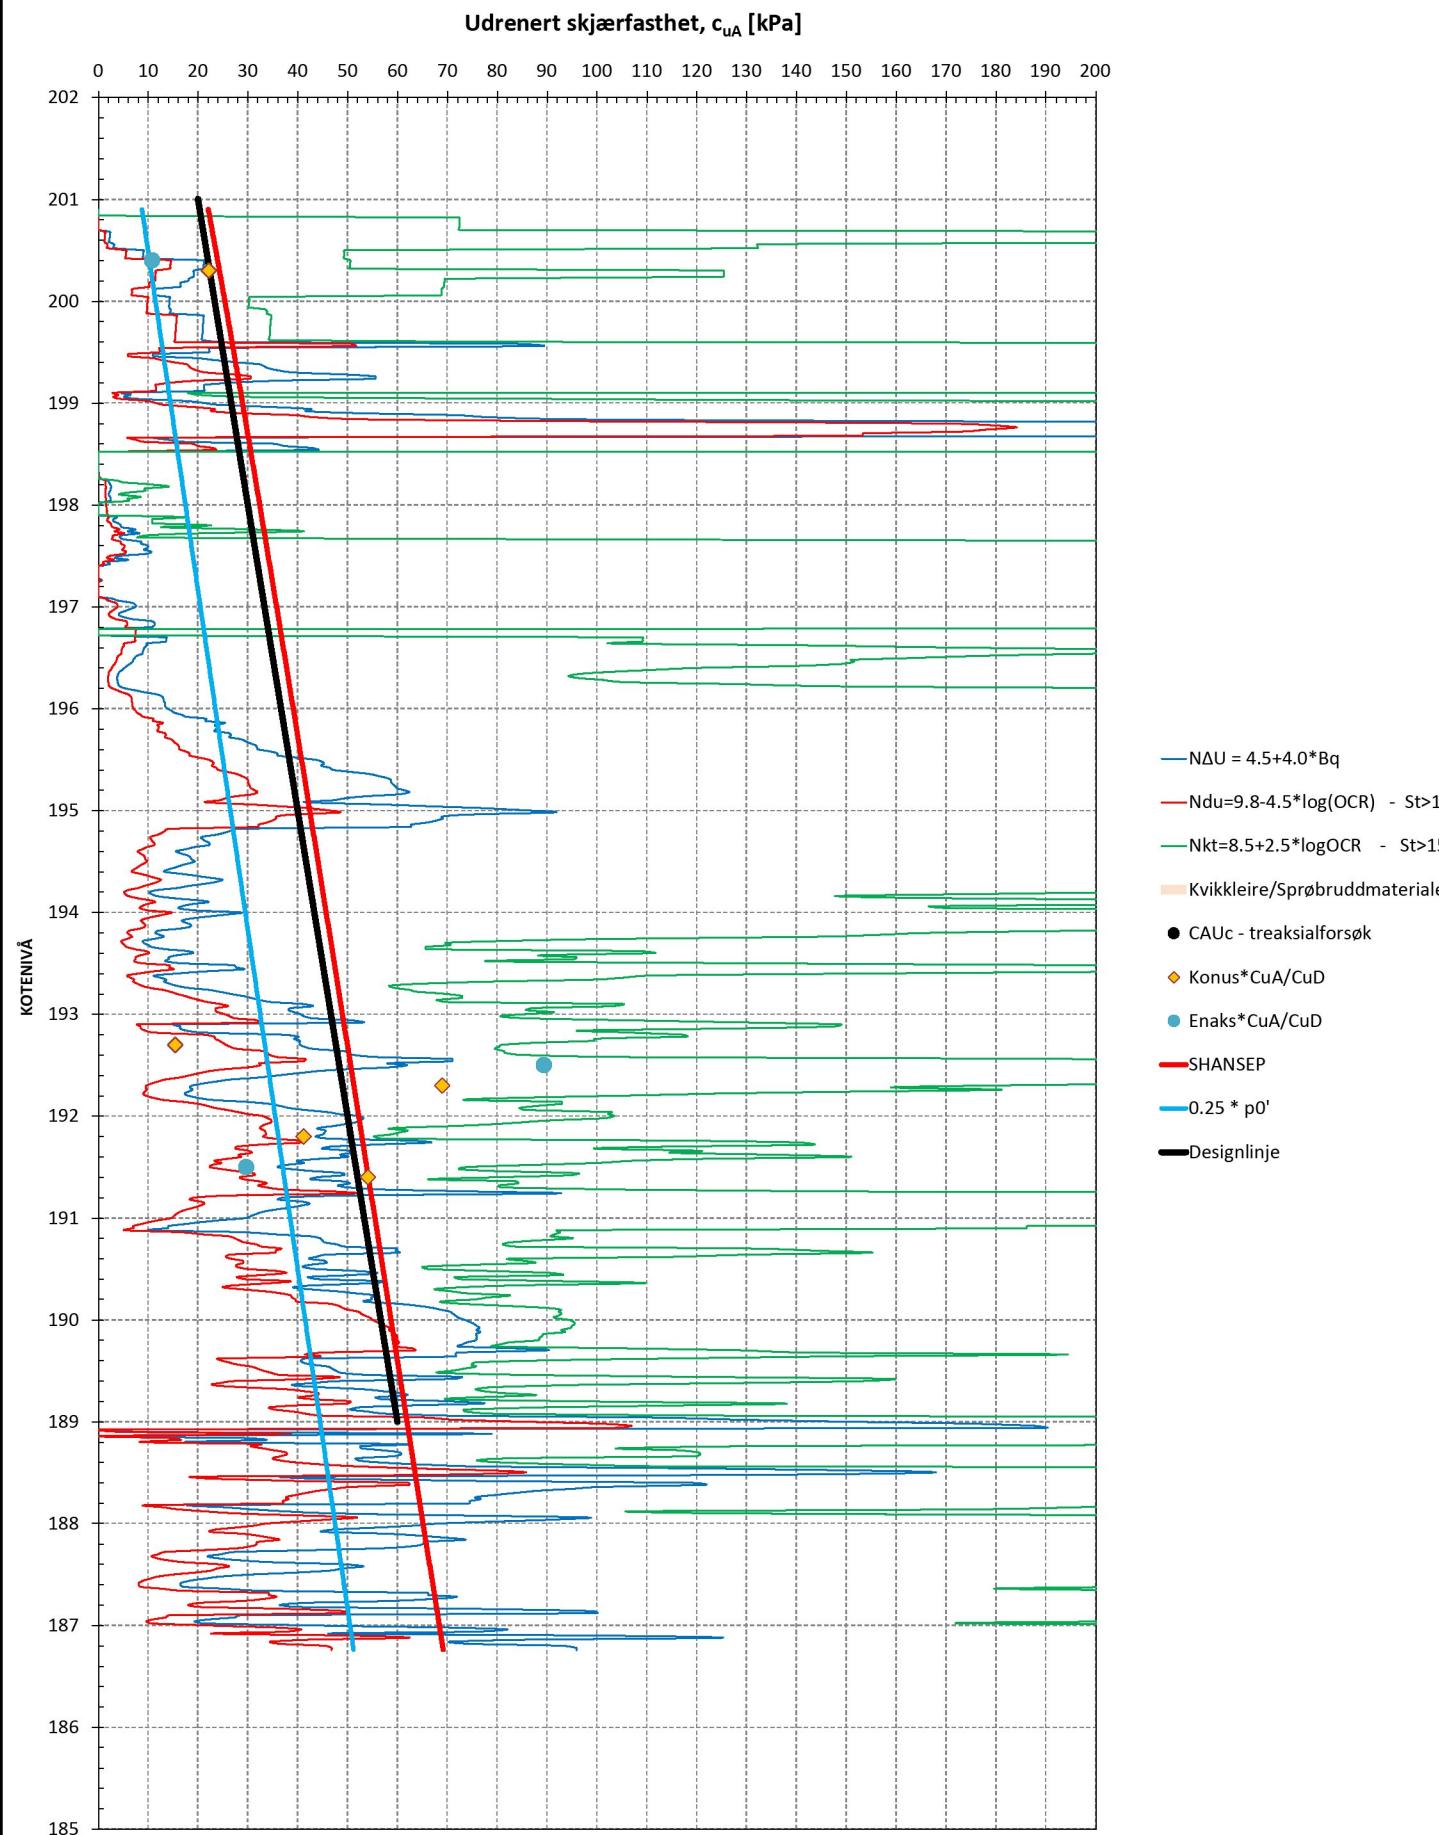
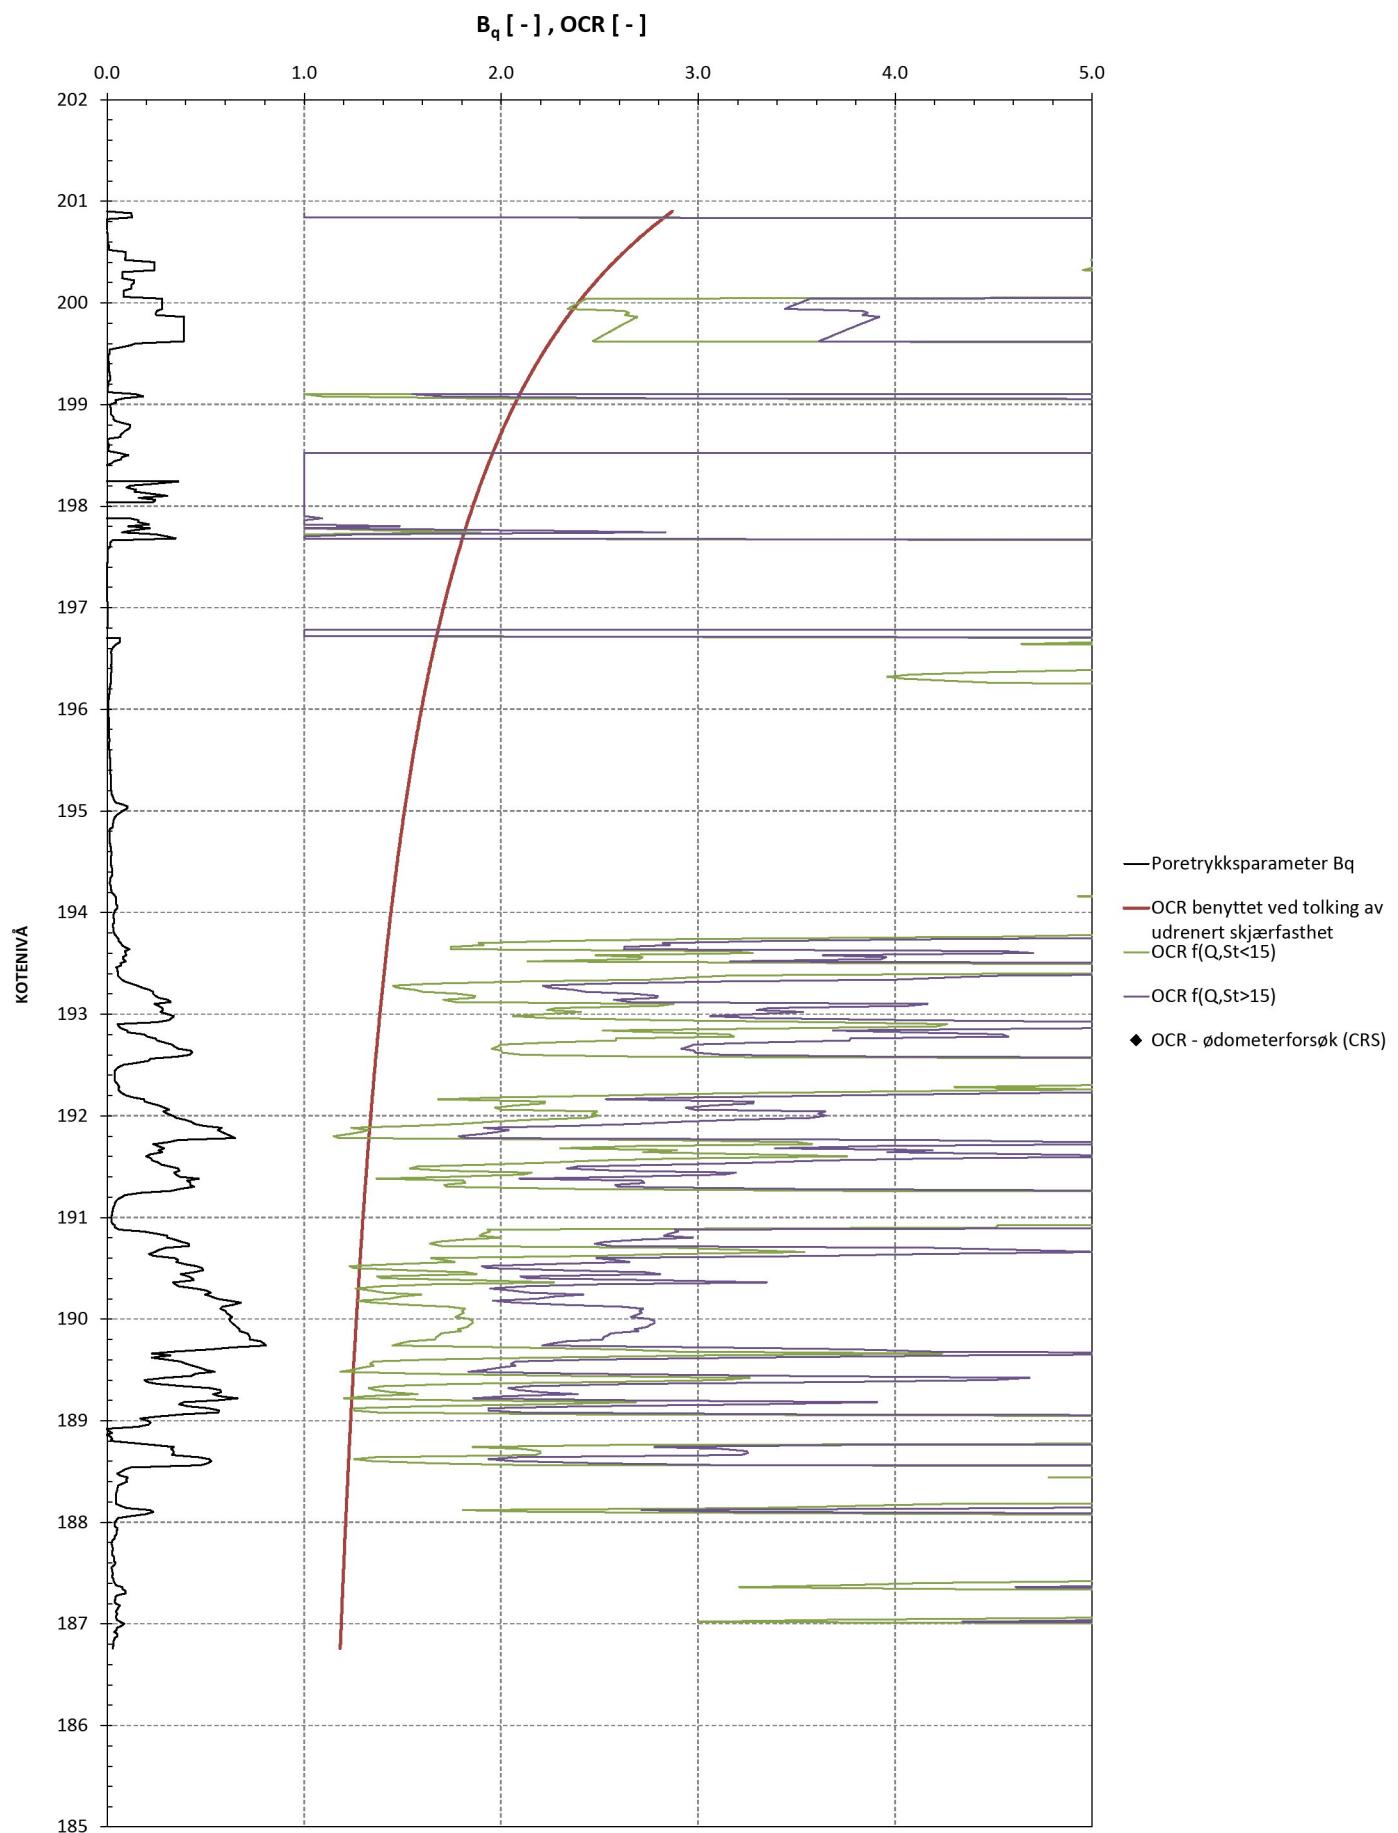
OPPDRAg NR. 1350055758 MÅLESTOKK 1:300 BLAD NR. 01 AV 01  
TEGNING NR. V102 REV. 0

De utførte beregningene viser at overflatestabiliteten i øvre del av skråningen er lav grunnet bratt terrenghelling. Dersom man legger til grunn høy grunnvannstand, slik forholdene var på raskvelden, er stabiliteten ustabil dvs. sikkerhetsfaktor mindre enn 1,0. Dette sammenfatter godt med observasjonene som ble utført på raskvelden, og er sannsynlig årsak til raset.

Videre viser utførte stabilitetsberegninger for områdestabiliteten (for store glidesirkler som omfatter sprøbruddsleire påtruffet ved ravinebunn), lav stabilitet med beregnet sikkerhetsfaktor omkring 1,1 for en udrenert situasjon. For langtidssituasjonen (vurdert som mest relevant, så lenge det ikke pågår endringer i lastforholdene i skråningen) er stabiliteten bedre og beregnet sikkerhetsfaktor er større enn 1,3.

INNHOLD  
**STABILITETSBEREGNING**  
Drenert analyse  
**Med trafikklast**  
**Uten trafikklast**
