Bærum kommune - Skredfarevurderinger

VURDERING AV KVIKKLEIRESONENE
ENGERJORDET OG BEKKEVEIEN

DOK.NR. 20210327-03-R
REV.NR. 2 / 2024-04-23

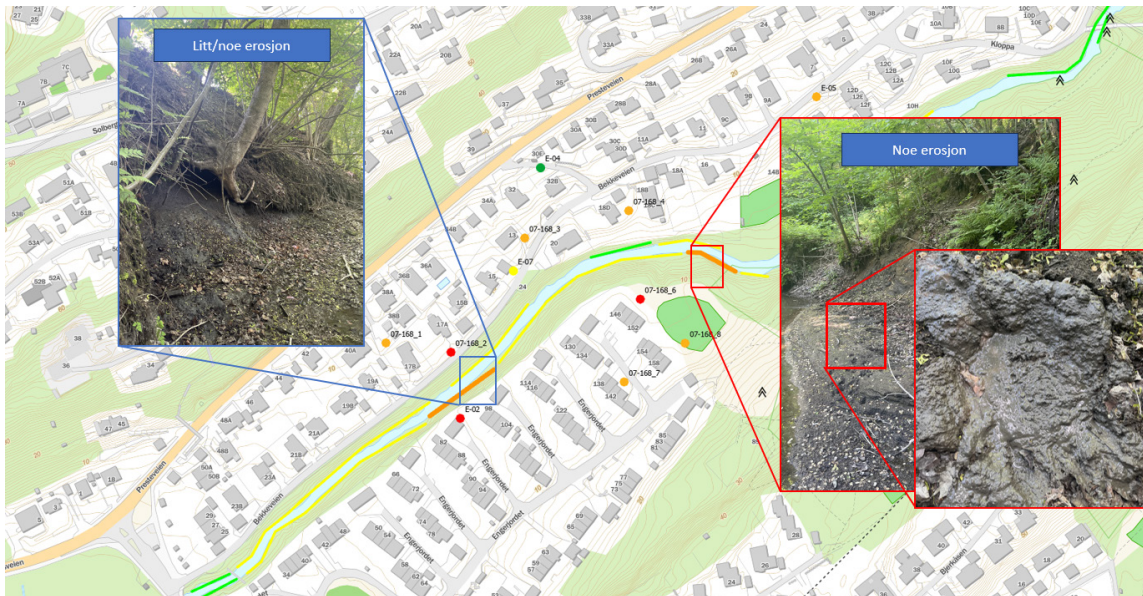
Figur 2: Pågående erosjon i Øverlandselva. Bildene er fra befaring i 2023 og viser vannmettede jordmasser som har glidd ut fra høyereliggende terreng. Tolkning av grunnundersøkelser med vekt på forekomst av sprøbruddmateriale er vist med ulike fargekoder (Vedlegg A og Kart 200).

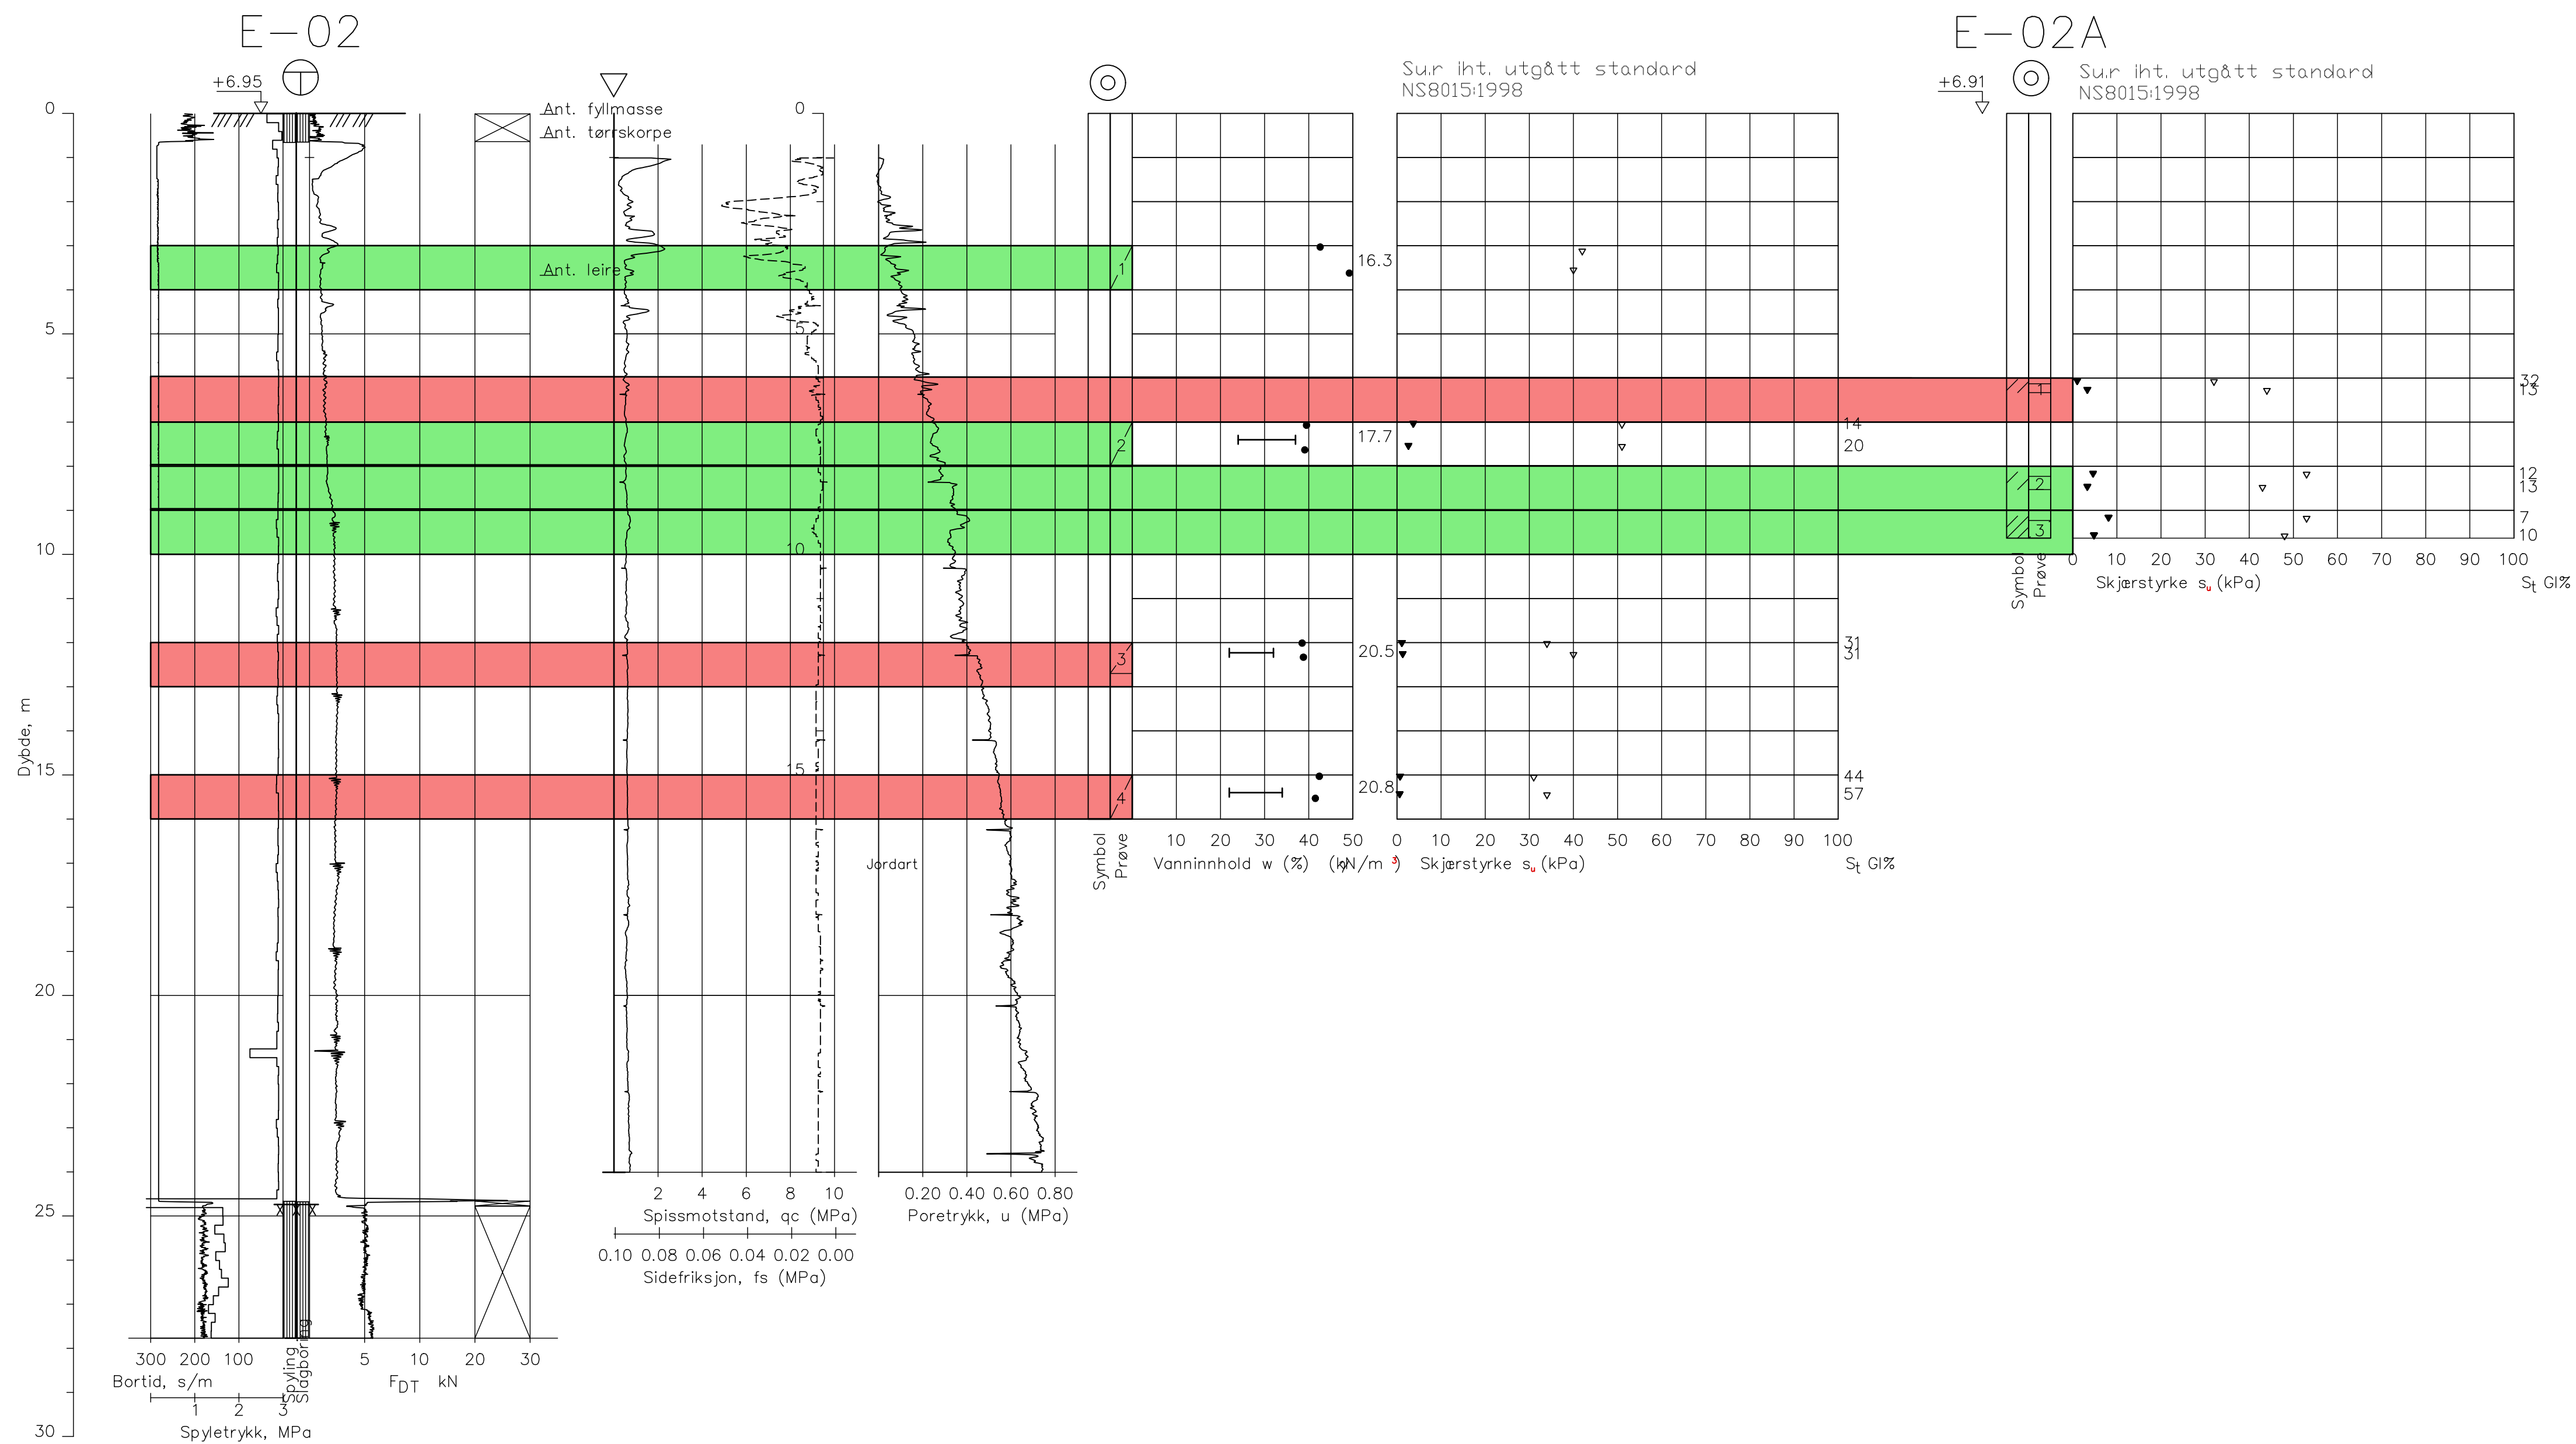
Grunnundersøkelser i borpunkt E-02 er utført i 2022 (oppsummert i datarapport 20210327-02-R).

Ifm. supplerende grunnundersøkelser i/ved kvikkleire-sonene Engerjordet/Bekkeveien ble det tatt opp prøver i borpunkt E-02A, ca 1 m unna E-02.

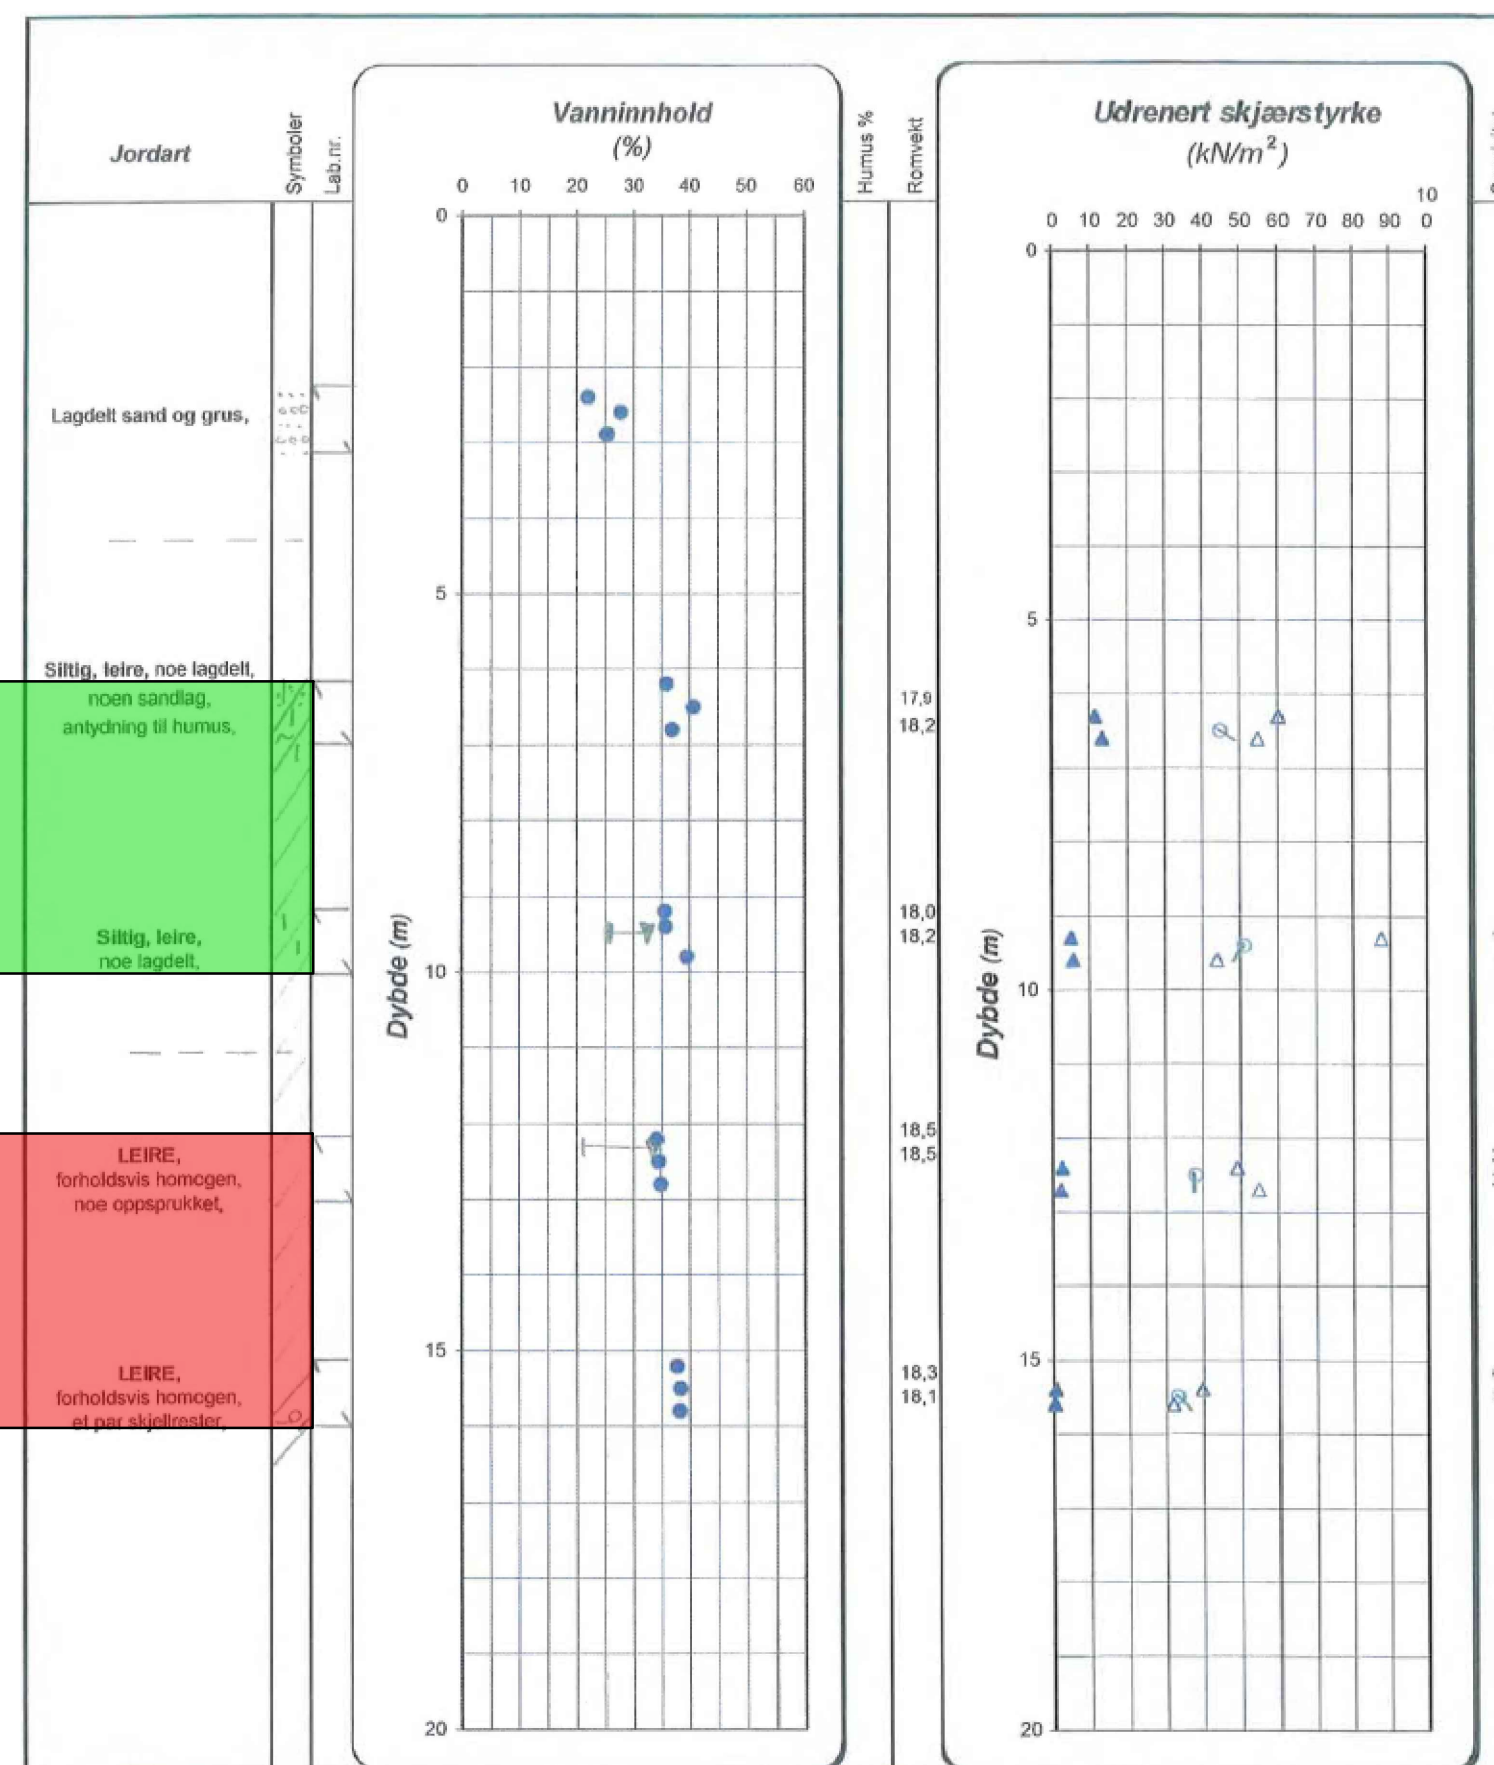
Tegningsnr.	204	Rev.	0
-------------	-----	------	---

07-168_6*	TOT, lab	Antatt 20 m	0.6 kPa	0.4 kPa	Ja (12-13 m og 15-16 m)	/4/
07-168_7	TOT	Antatt 22 m	-	-	Indikasjon på SBM fra 10 m	/4/
07-168_8	TOT	Antatt 16 m	-	-	Indikasjon på SBM fra 11.5m	/4/
47/C210-I og II	Dr, VB	Antatt 12 m	~2.5 kPa	-	Nei, basert på vingebor.	/24/
*Borpunkt E-12 og 07-168_6 ligger bare et par meter unna hverandre, og er i praksis samme borpunkt.

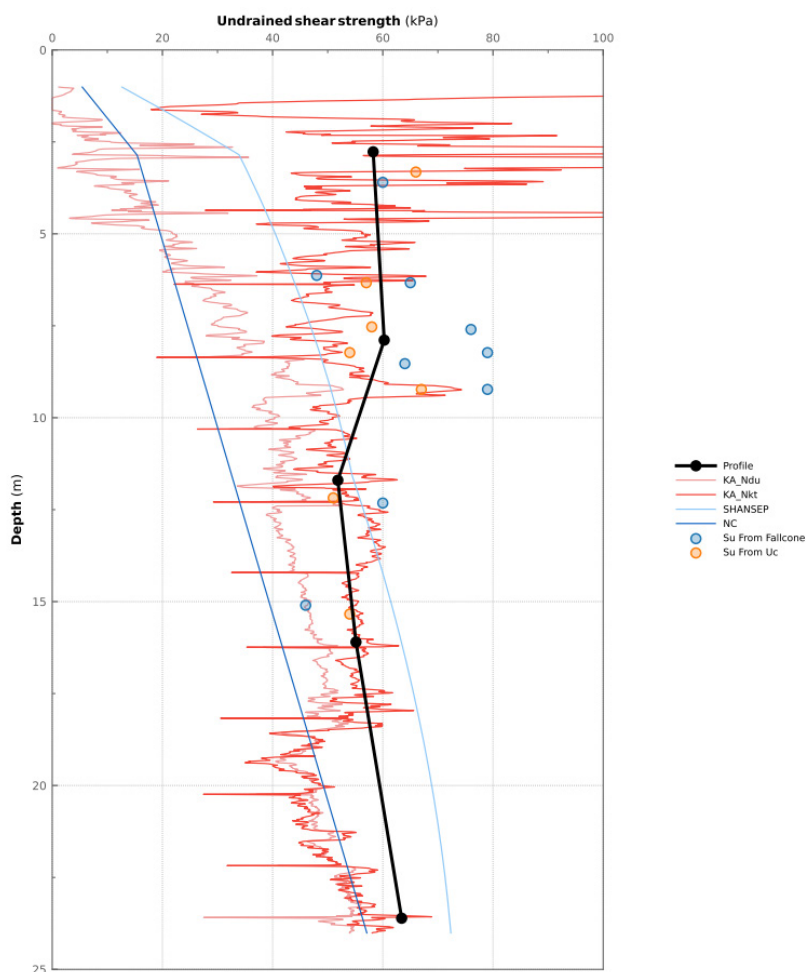
Figur B1: Tolkning av udrenert aktiv skjærfasthet i borpunkt E-02.

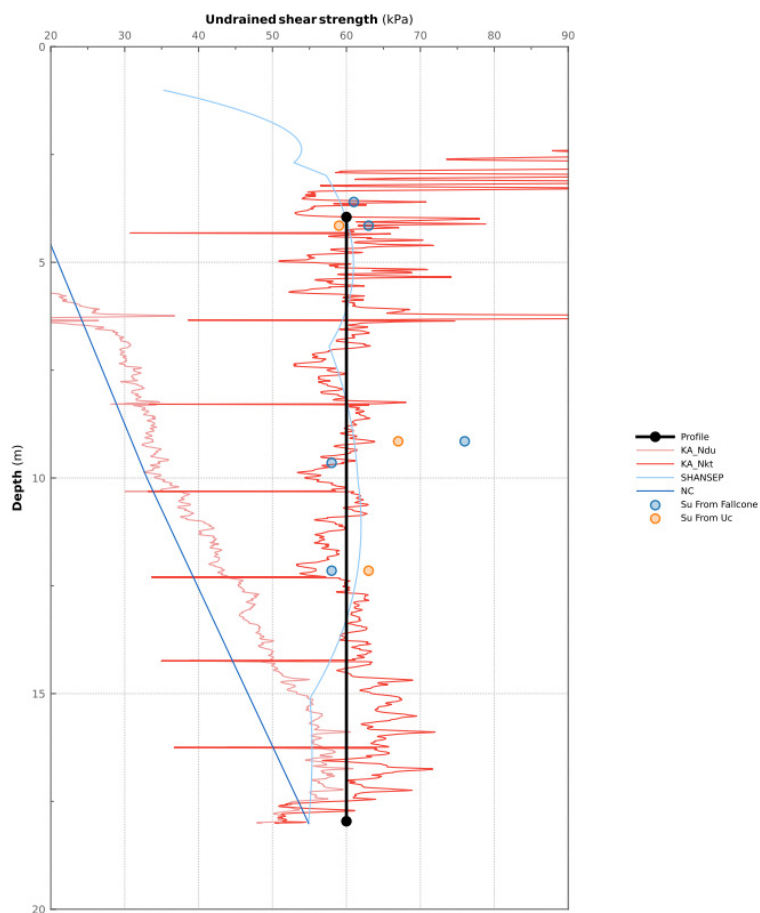
Figur B2: Tolkning av udrenert aktiv skjærfasthet i borpunkt E-05.

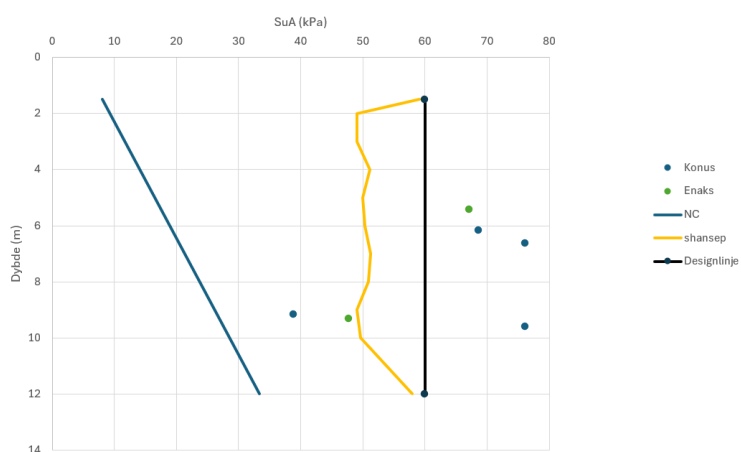
Figur B3: Tolkning av udrenert aktiv skjærfasthet i borpunkt E-06.

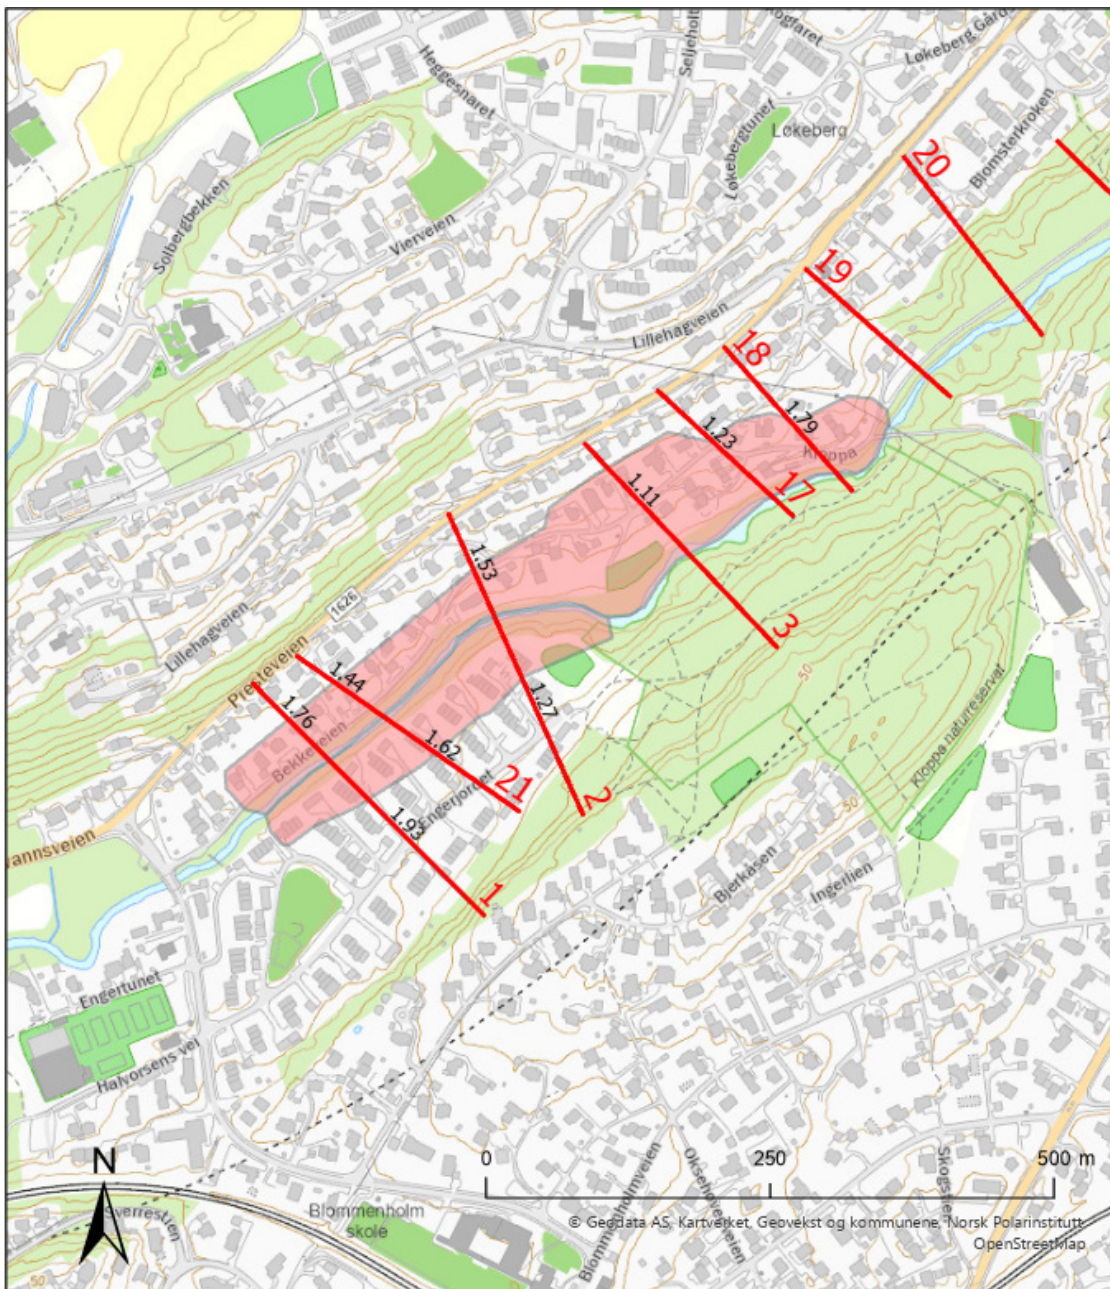
Profil	Udrenert sikkerhetsfaktor for glidesirkler ned i kvikkleira
Profil 1	1.76
Profil 21	1.44
Profil 2	1.53
Profil 3	1.11
Profil 17	1.23
Profil 18	1.79

Figur B5: Rød skrift og streker viser de relevante profilene i området. Kritisk udrenert stabilitetsberegning med glideflate som går ned i kvikkleire er vist med sort skrift. De tre sørligste profilene har utført beregninger på begge elvebredder.

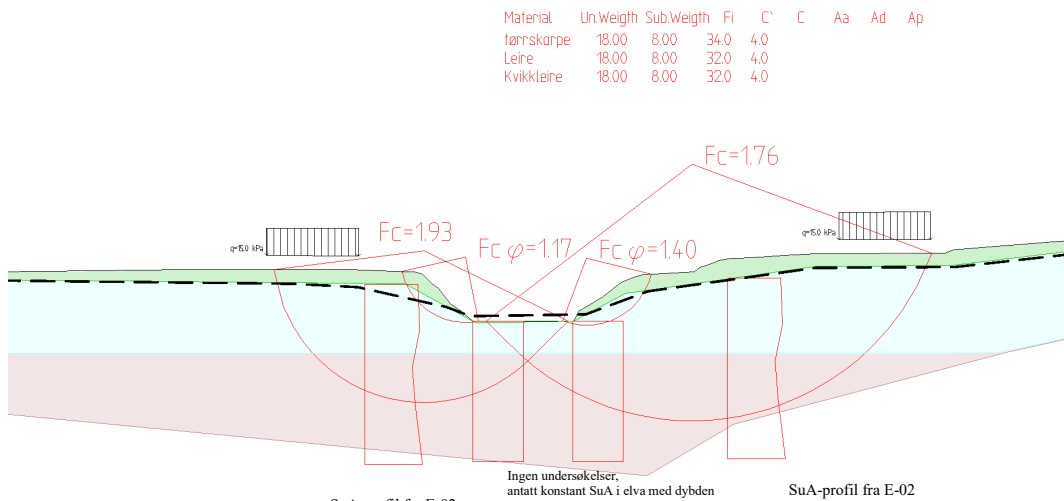
Figur B6: Stabilitetsberegninger utført i profil 1. Grønn farge er tørrskorpe, lyseblå farge er leire og rød farge er kvikkleire. Venstre del av figuren er lokalisert på venstre side av elva (sett nedstrøms) i kvikkleiresone Engerjordet, mens høyre side viser beregninger for kvikkleiresone Bekkeveien.

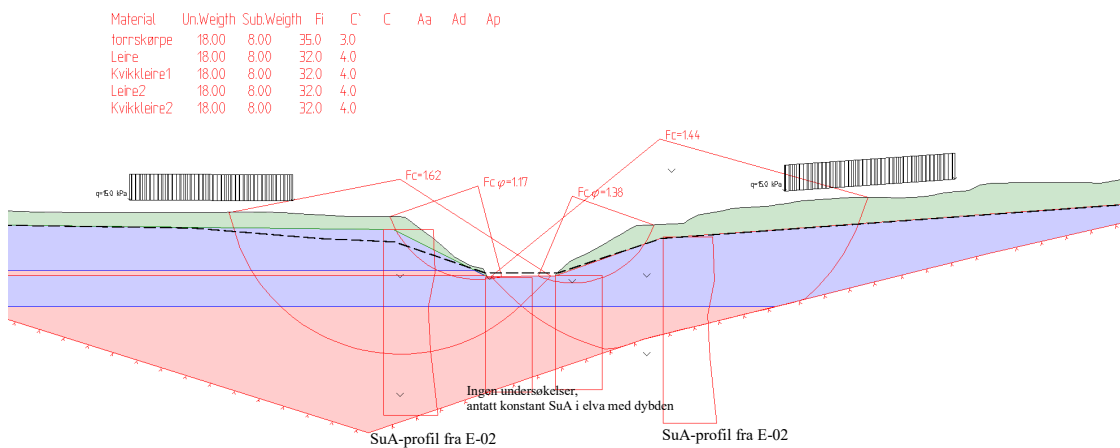
Figur B7: Stabilitetsberegninger utført i profil 21. Grønn farge er tørrskorpe, blå farge er leire og rød farge er kvikkleire. Venstre del av figuren er lokalisert på venstre side av elva (sett nedstrøms) i kvikkleiresone Engerjordet, mens høyre side viser beregninger for kvikkleiresone Bekkeveien.

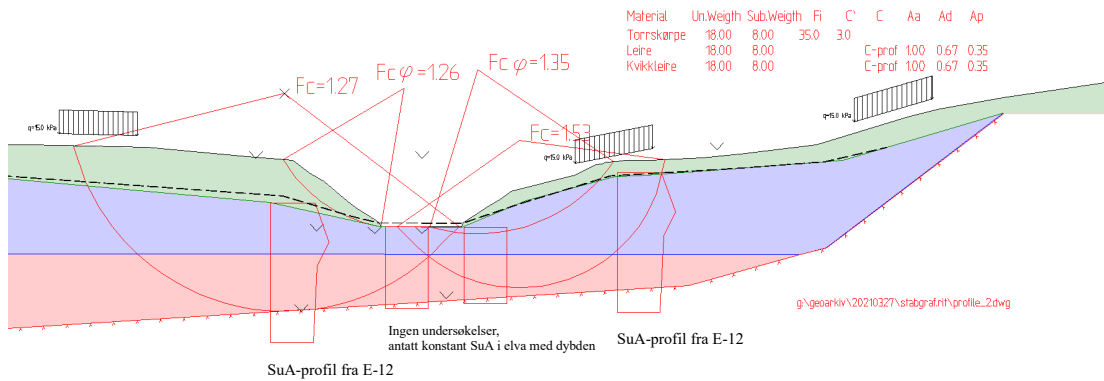
Figur B8: Stabilitetsberegninger utført i profil 2. Grønn farge er tørreskorpe, blå farge er leire og rød farge er kvikkleire. Drenerte parametere er vist i Tabell B1. Venstre del av figuren er lokalisert på venstre side av elva (sett nedstrøms) i kvikkleiresone Engerjordet, mens høyre side viser beregninger for kvikkleiresone Bekkeveien.

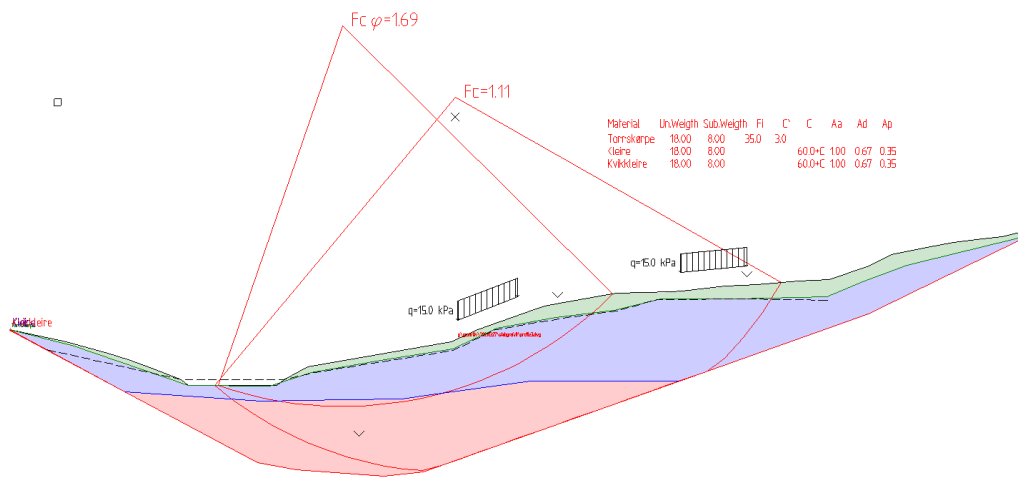
Figur B9: Stabilitetsberegninger utført i profil 3. Grønn farge er tørreskorpe, blå farge er leire og rød farge er kvikkleire. Drenerte styrkeparametere er som vist i tabell B1. Udrenert skjærfasthet i leire og kvikkleire er antatt å være 60 kPa basert på rutineundersøkelser fra punkt E-05 og E-06. Venstre del av figuren er lokalisert på venstre side av elva (sett nedstrøms), mens høyre side viser beregninger for kvikkleiresone Bekkeveien.

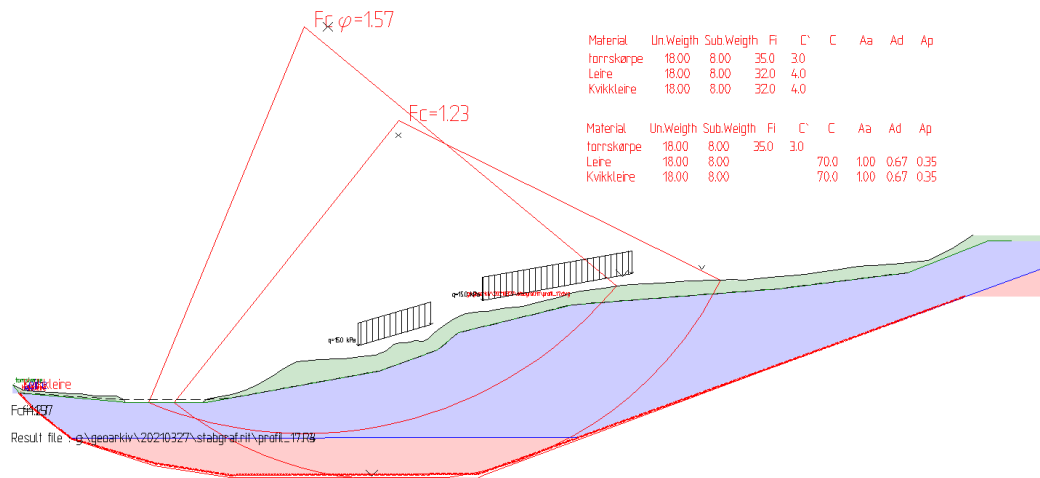
Figur B10: Stabilitetsberegninger utført i profil 17. Grønn farge er tørrskorpe, blå farge er leire og rød farge er kvikkleire. Udrenert skjærfasthet er antatt å være 70 kPa basert på rutineundersøkelser fra punkt E-16 som er lokalisert midt i profil 17 (litt høyere $S_u=60$ kPa som er tolket i borpunkt E-05 like sør for profilet). Venstre del av figuren er lokalisert på venstre side av elva (sett nedstrøms), mens høyre side viser beregninger for kvikkleiresone Bekkeveien.

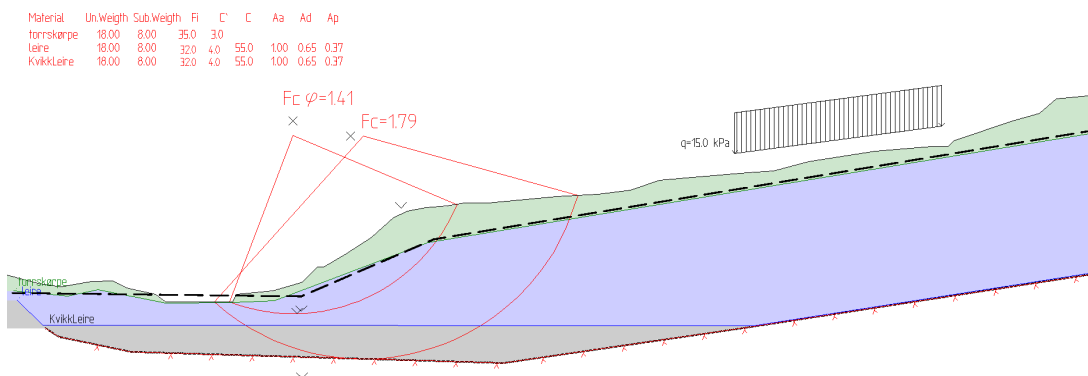
Figur B11: Stabilitetsberegninger utført i profil 18. Grønn farge er tørrskorpe, blå farge er leire og grå farge er kvikkleire. Udrenert skjærfasthet er antatt å være 55 kPa basert på rutineundersøkelser fra punkt E-18. Venstre del av figuren er lokalisert på venstre side av elva (sett nedstrøms), mens høyre side viser beregninger for kvikkleiresone Bekkeveien.
