# **BK-1 Brandbu**

## **250132 Notat RIG01**

### **Innledende geoteknisk vurdering**

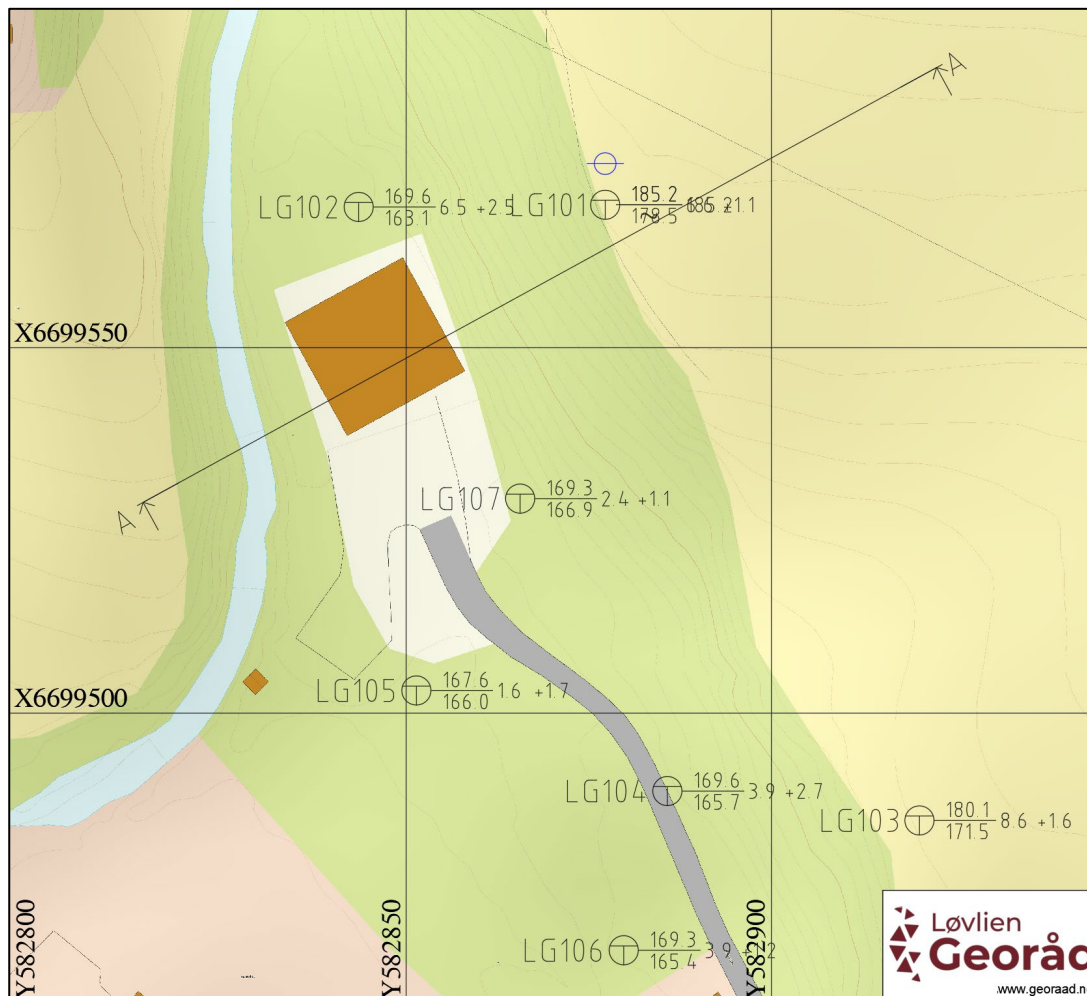
Figur 4.1 Situasjonsplan med plassering av profil for utført stabilitetsberegning.

Lokalstabiliteten av skråningen ovenfor tomta må ivaretas ved etablering av nye boliger på BK-1. På sitt bratteste ligger skråningen med helning ca. 1:1,5.

Beregnet stabilitet av dagens situasjon viser at situasjonen er under gjeldende krav, med sikkerhetsfaktor ned mot  $F=1,17$ , se figur 4.2. Det betyr at det trolig vil være nødvendig med tiltak for å sikre tilstrekkelig sikkerhet av skråningen for å kunne utnytte BK-1 til ønsket boligformål.

Et alternativ for å oppnå tilfredsstillende stabilitet er å fylle opp terrenget i bunn av skråningen. Innledende beregninger indikerer at en oppfylling på min. 1 m vil gi tilfredsstillende sikkerhet.

Dersom det skal graves inn i skråningen, kan det bli nødvendig med sikringstiltak som spunt, jordnagling eller lignende. Det anbefales i utgangspunktet ikke å planlegge med utgravinger inn i skråningen da dette vil forverre skråningsstabiliteten.

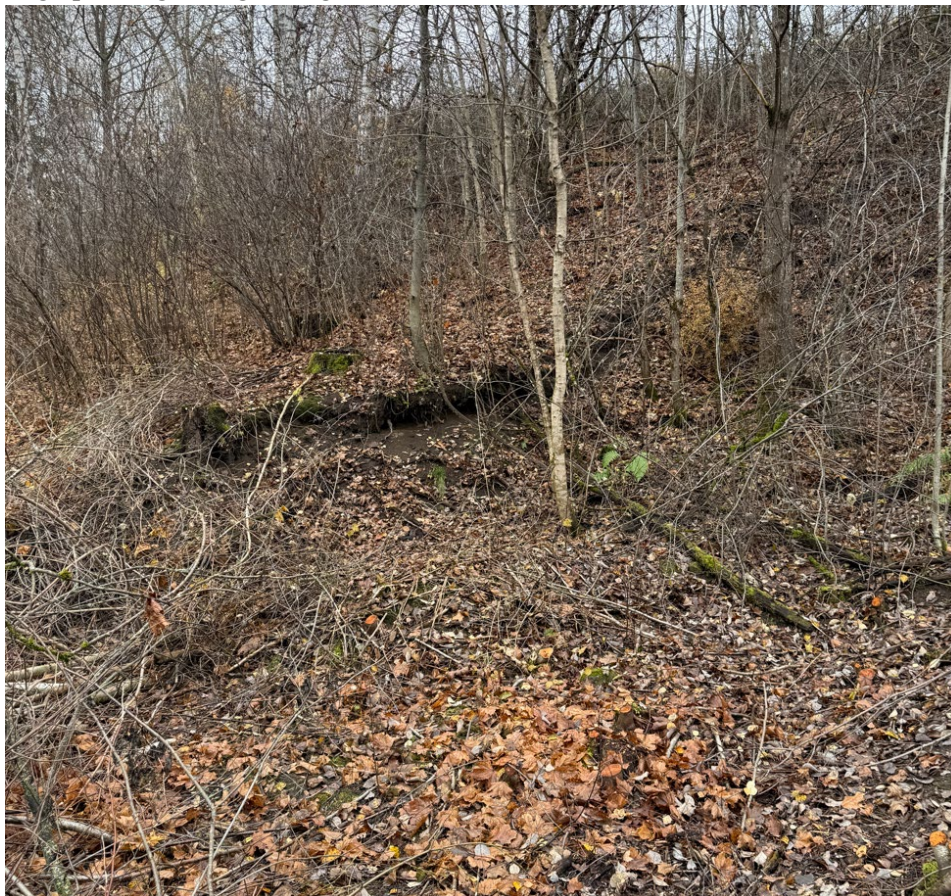
Tegn på tidligere utglidninger
