# Innskrenking av aktsomhetsområder for områdeskred – Metodeutvikling, case Andøya

| <b>Saksnr.:</b> | P360 202522335 | <b>Dokumentnr.:</b> | GD25-32422 |

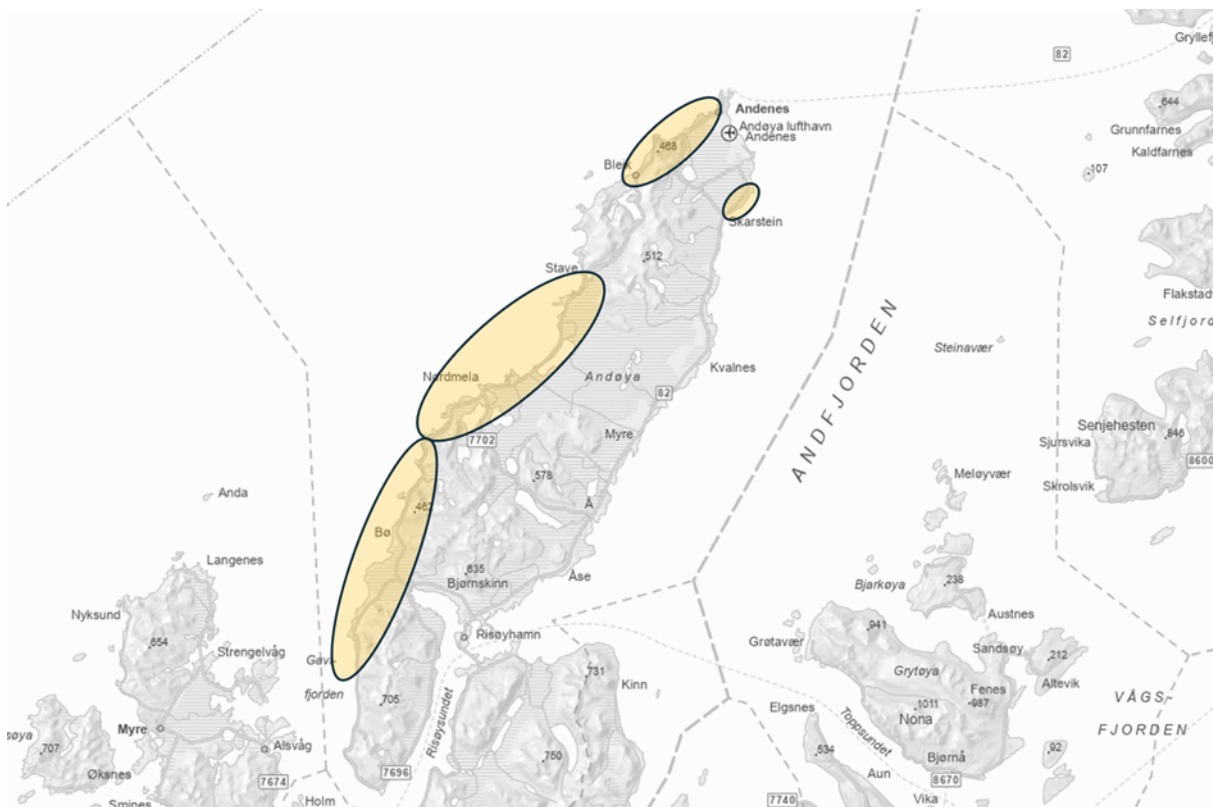
Figur 1: Befarte områder på Andøya

Befaringer ble utført 12.-14. august 2025 av geotekniker Anders Gylland. Det ble fokusert på områder med eksisterende bebyggelse, og hvor det samtidig på forhånd var identifisert forhold som ligger til grunn for å kunne fjerne aktsomhetsområder, f.eks. oppstikkende berg og langgrunt i sjø. Befarte områder er gjengitt i Figur 1 og viser at det er i hovedsak yttersida av øya som er undersøkt. På innsida er det i mindre grad langgrunt og mindre oppstikkende berg. Det er dermed vanskeligere å gjøre rene visuelle vurderinger uten mer informasjon fra grunnundersøkelser. Med begrenset tid til rådighet ble disse områdene derfor ikke prioritert. Kartleggingen av Andøya er dermed ikke komplett med dette arbeidet.

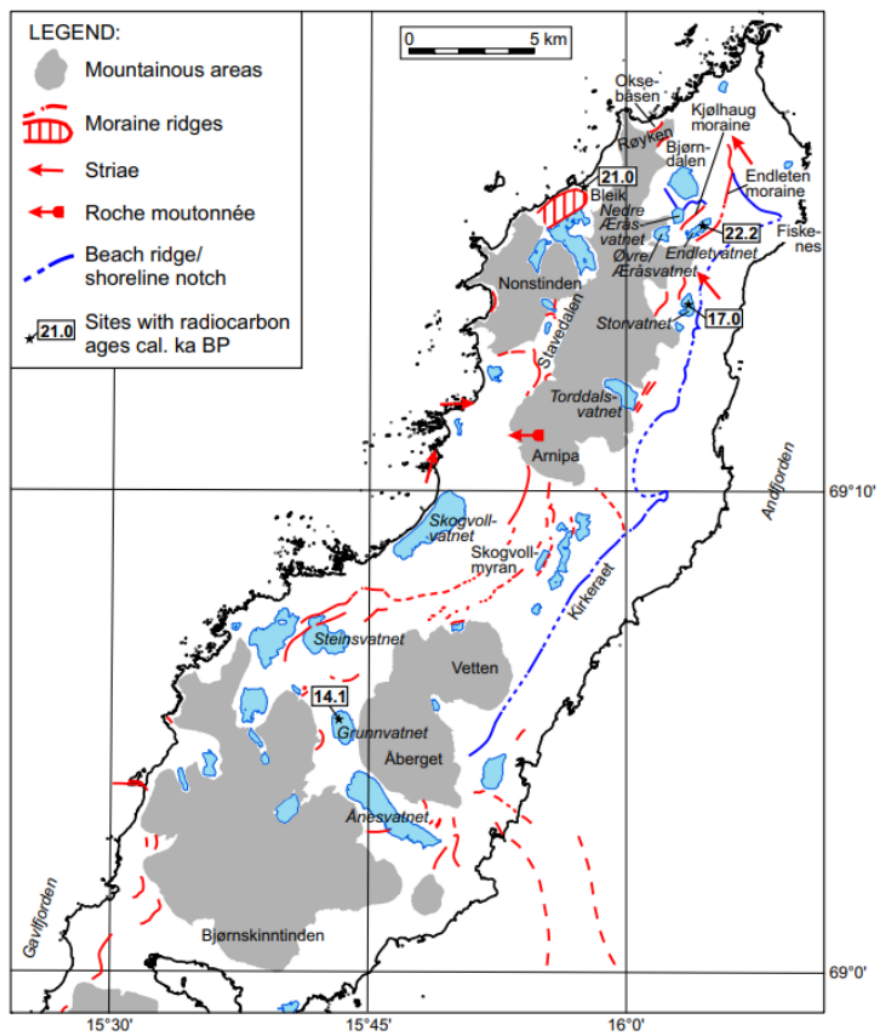
Figur 3: Oversikt over registrerte morenerygger og strandlinjer på Andøya. Figur fra /6/.

Oversikten i Figur 3 viser at området ved Bleik og opp til Bleiksvatnet er en morenerygg. Visuell observasjon under befaring av skjæringer og gravearbeider bekrefter morene i overflaten. Løsmassekart fra NGU for området er gjengitt i Figur 15 hvor morenen vises i sør og med elveavsetninger i nord. Grunnundersøkelser utført av SVV rett nord-øst for Bleik viser torv og sand /7/.

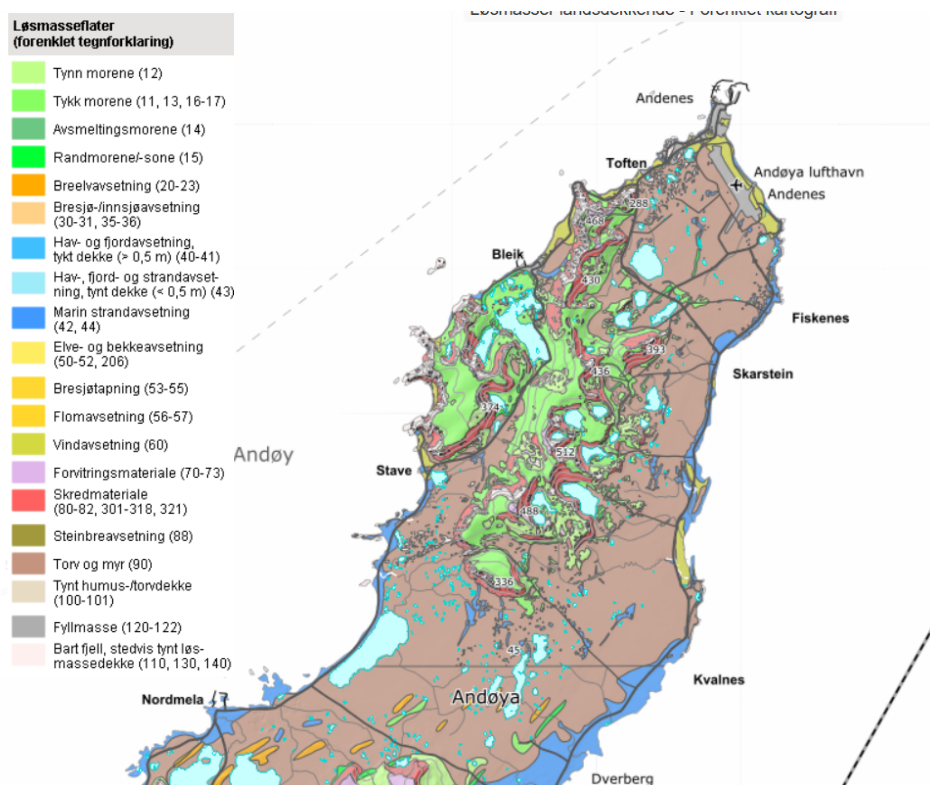
Figur 4: Løsmassekart fra NGU.no, nordlig del av Andøya

Løsmassene preges av å være avsetninger fra bre-aktivitet, og i likhet med alle områder i Norge under marin grense, kan det ikke utelukkes at leire er avsatt, og at denne her blitt kvikk som følge av landheving og ferskvannsinfiltrasjon. Løsmassekart fra NGU, gjengitt i Figur 4 og Figur 5, indikerer flere steder med marine strandavsetninger, som kan inneholde leire i tynne lag. NGU beskriver marin strandavsetning som: *Sammenhengende avsetning av strandvaskede, marine sedimenter, dannet av bølge- og strømkraft i strandsonen. Avsetningen danner ofte strandvoller. Materialet er ofte rundet og godt sortert. Kornstørrelsen varierer fra sand til blokk, men sand, grus og stein er vanligst. Strandavsetninger ligger som et forholdsvis tynt dekke over berggrunn eller andre sedimenter.*

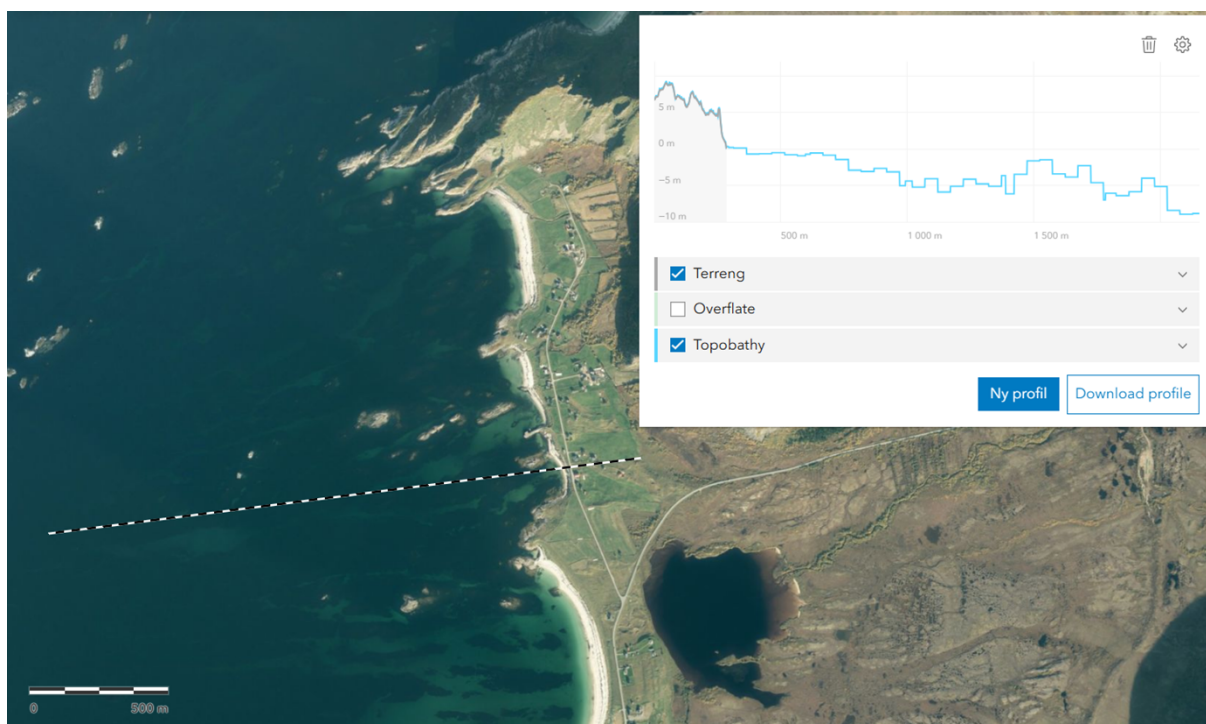
Figur 19: Høydeprofil fra hoydedata.no ut i sjøen som er representativt for Stave og Stranda

På Stave og Stranda er det lange sand-strender og langgrunt utover i sjøen. Det er rikt med holmer og skjær og det er inntil 5 m sjødybde i en avstand på ca. 800 m fra land (Figur 17 og Figur 19). På land ved Stave Camping er det en høydeforskjell på 5-6 m (Figur 18). Det antas å være i hovedsak sandige masser som delvis er arrondert av campingplassen. Området er ellers er flatt med små høydeforskjeller på land. Løsmassekart fra NGU indikerer forekomster av marine strandavsetninger i strandsonen (Figur 20). I den grad dette kan være leire må det være dypere liggende lag.
