Uavhengig kvalitetssikring Holter sag, Nannestad

Notat

Kvalitetssikringsrapport iht. NVEs kvikkleireveileder 1/2019

Dokumentnr.: 23046-RIG01

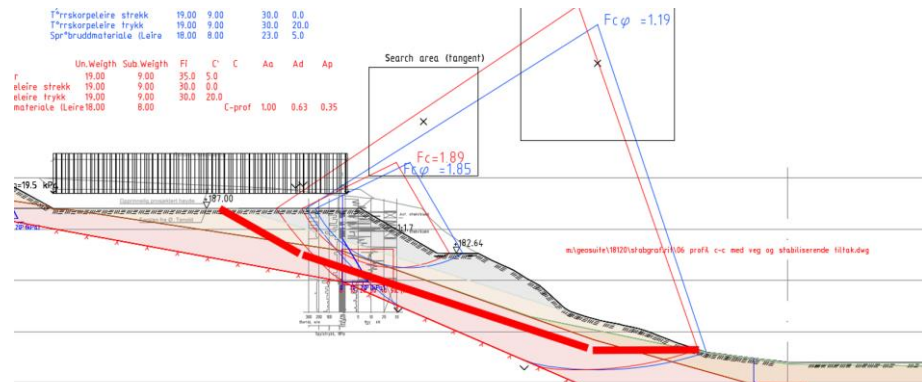
ERA ønsker at Løvlien beregner et ikke-sirkulært snitt, altså en vurdering av flakskred ettersom det er sprøbruddmateriale på skrått berg med last i topp. Lar stå åpen inntil beregnet, eller annen form for dokumentasjon på at dette er vurdert.

<p>17.02.2023 Løvlien utfører ny beregning med sammensatte bruddflater for å kontrollere sikkerhet mot flakskred.</p> <p>02.03.2023 Rev05: Løvlien har revidert beregninger som foreslått, og sikkerhetsnivå er vurdert tilfredsstillende for bruddflater innenfor L=2H fra skråningskant.</p>
