Limingen - kartlegging av erosjon og forslag til tiltak

20.12.2018

Sweco Norge AS
Energi, Trondheim

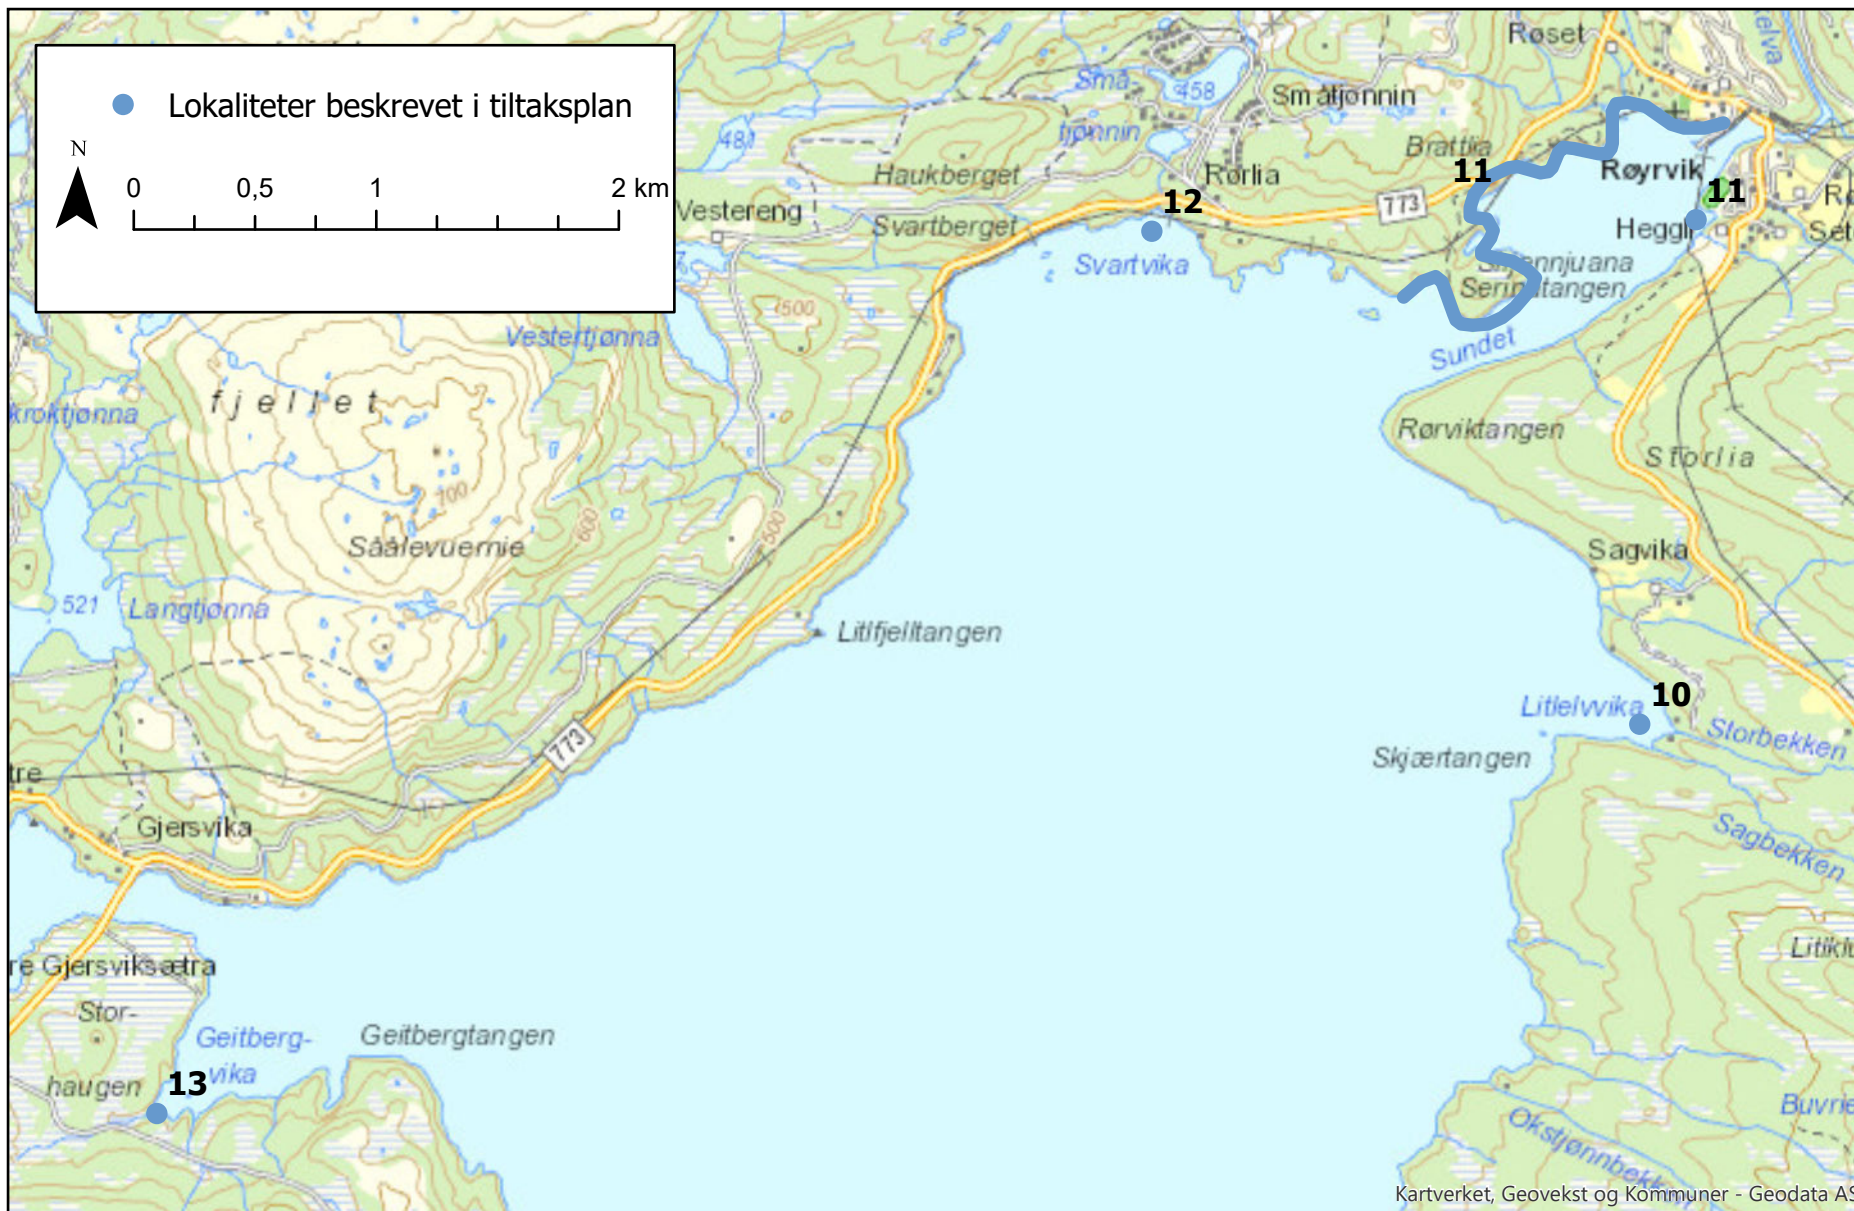
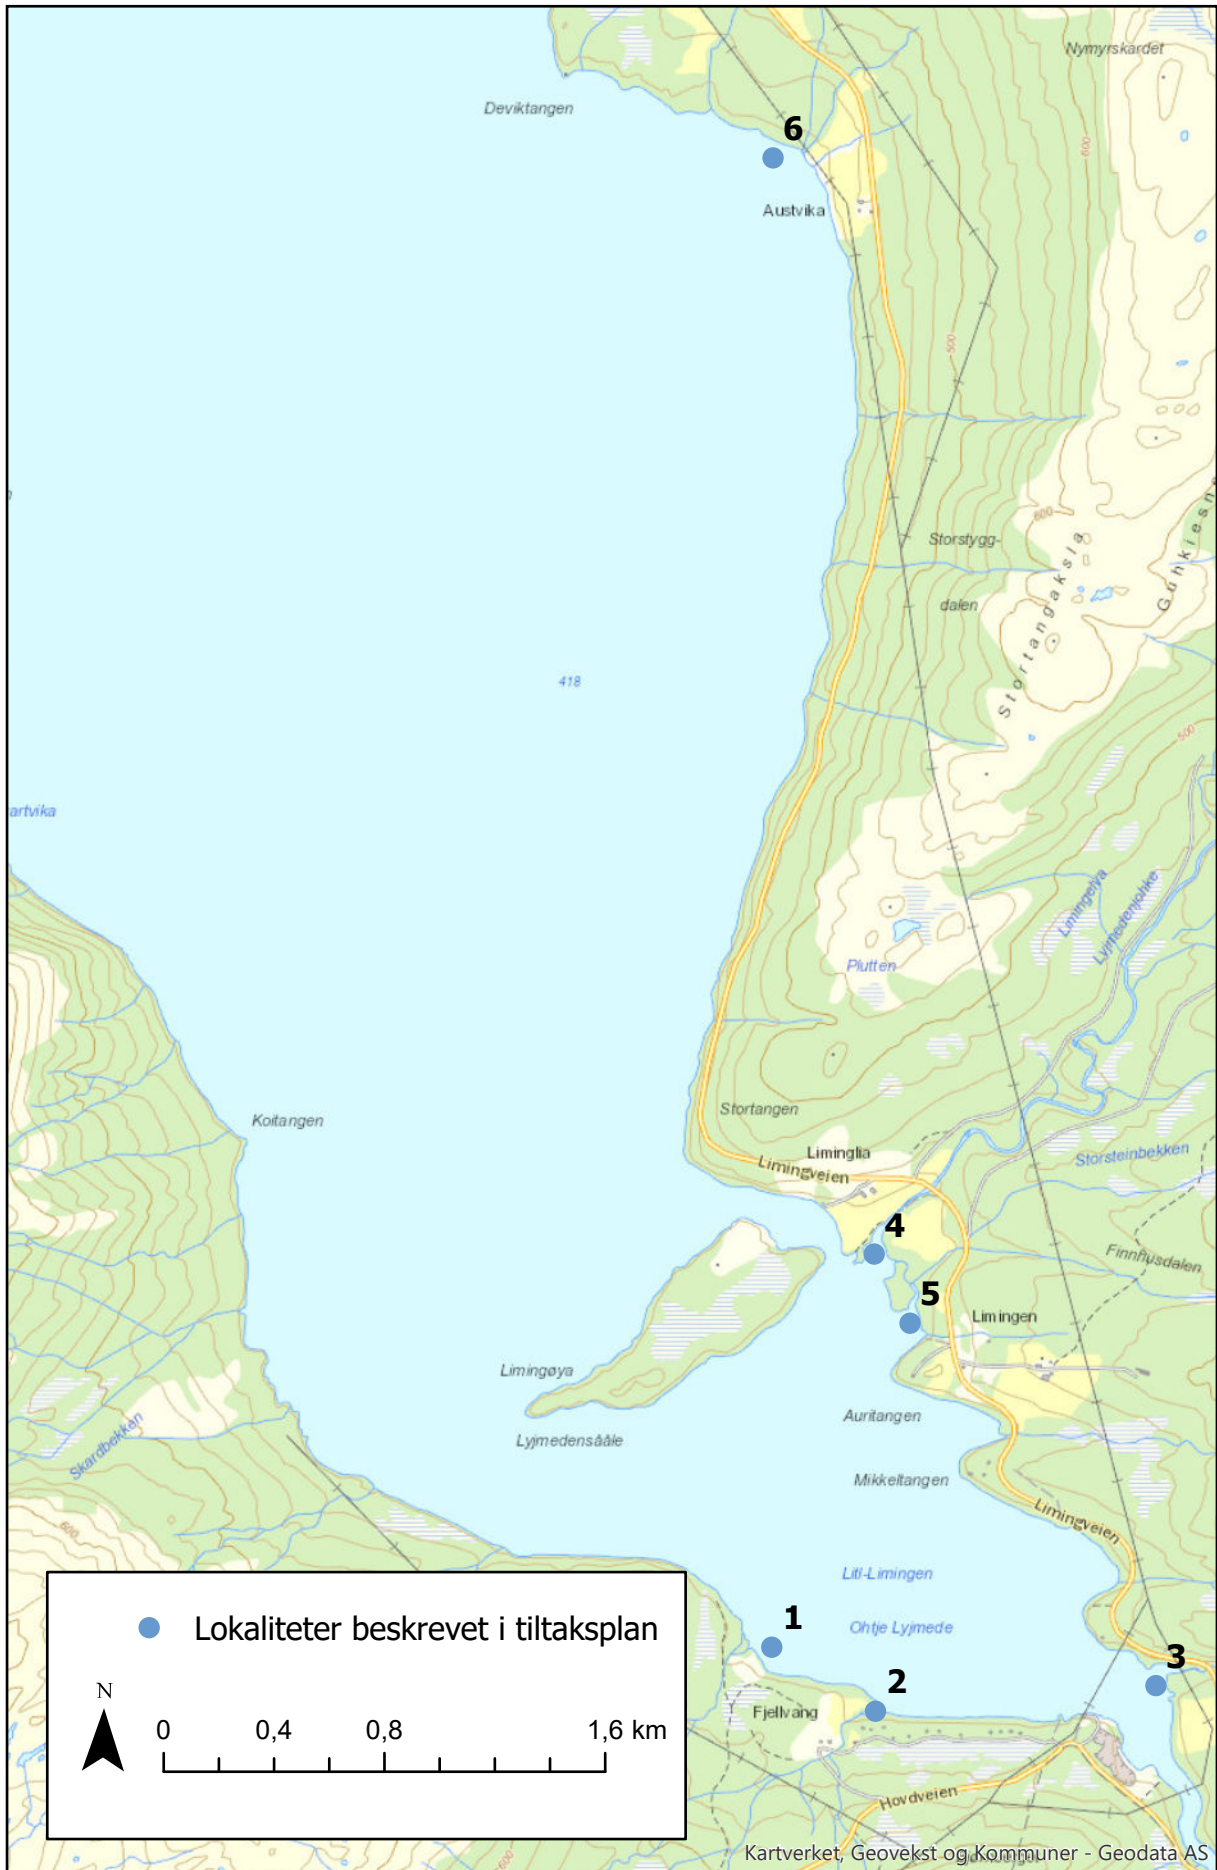
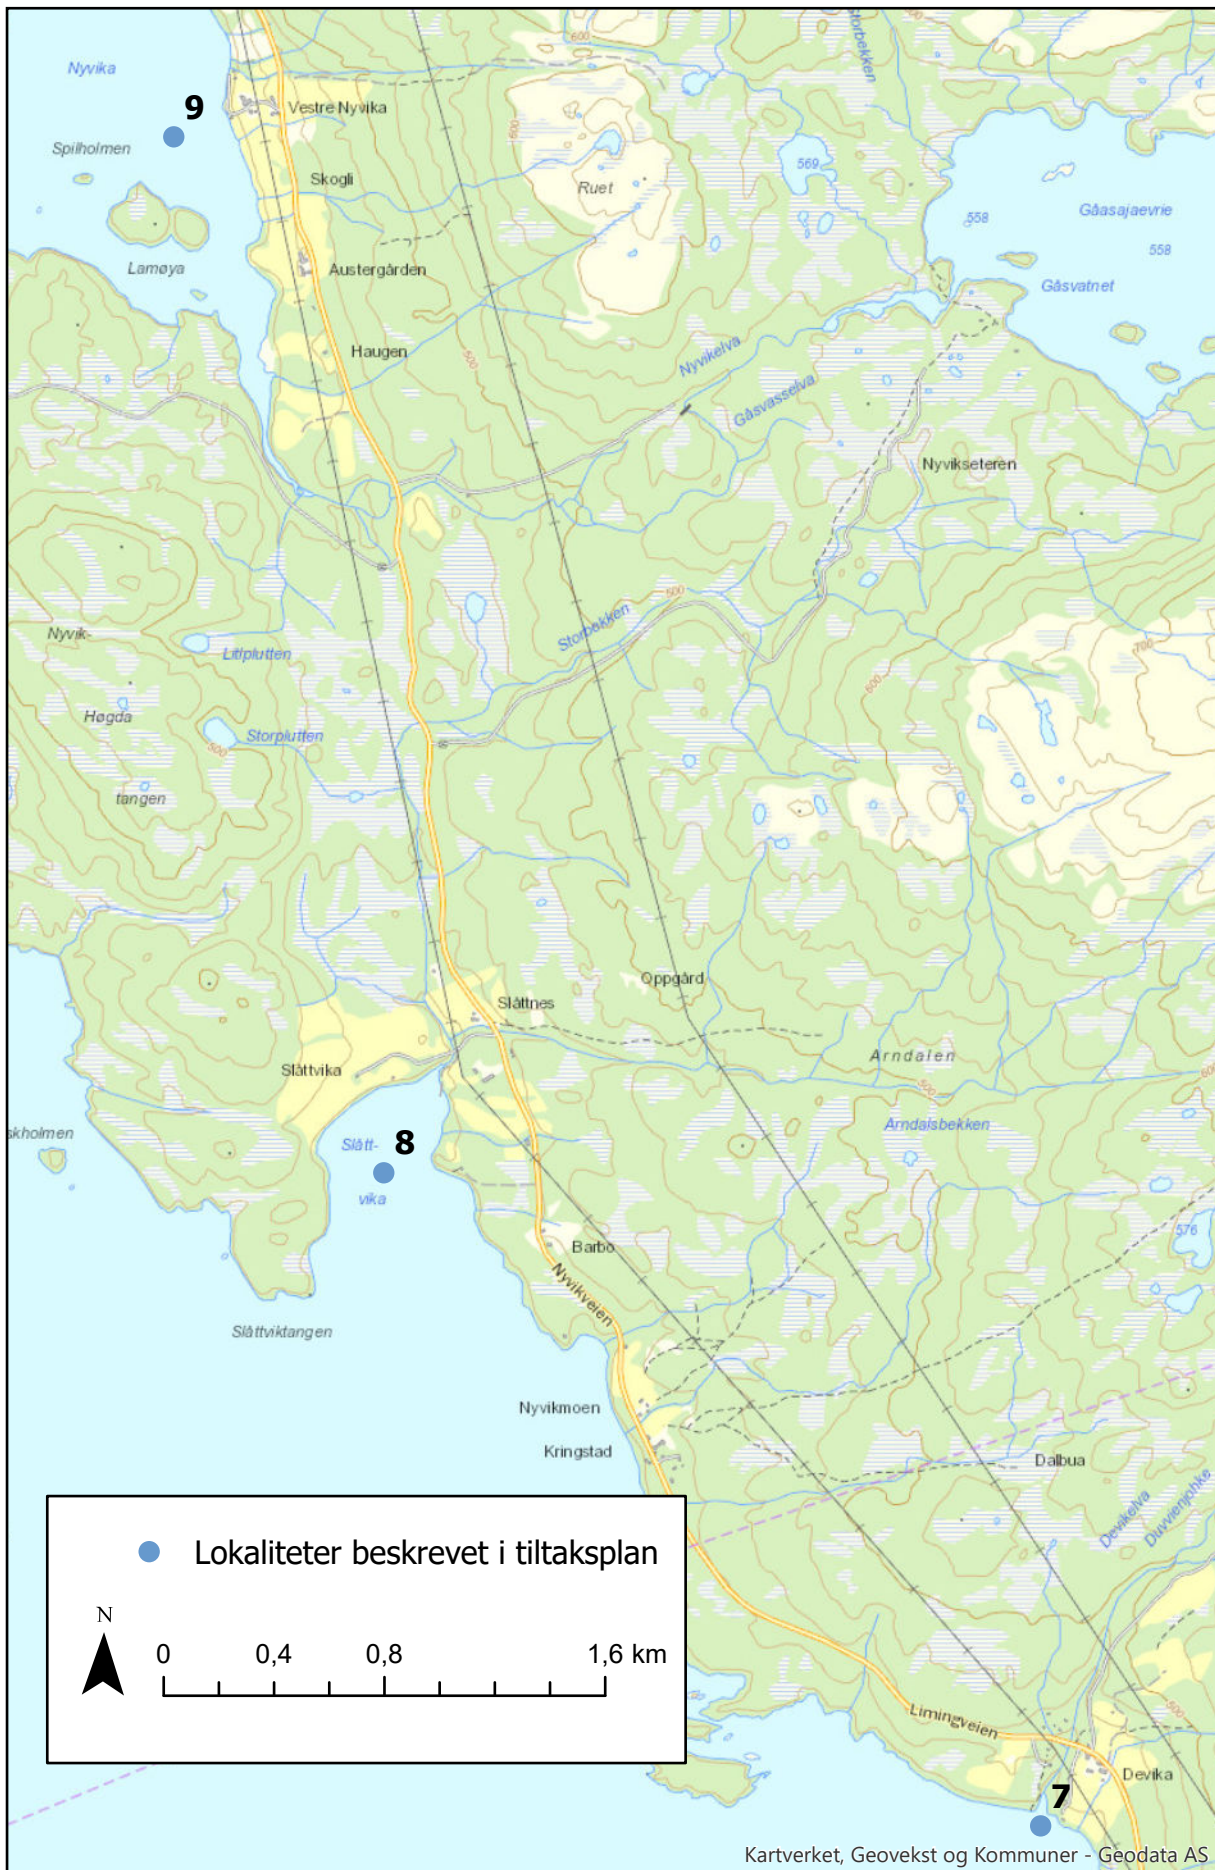
Oversiktskart kartlagte lokaliteter

Oversiktskart over alle risiko-/problemområder er vist i vedlegg 1. Vedlegg 3 viser en oversikt over alle lokaliteter som ble besøkt, men mange av disse er ikke beskrevet nærmere da det ikke ble vurdert som relevant.
