Tiltak i vassdrag

20872 – Ferdigrapport for NVEs krisetiltak mot kvikkleireskred i kvikkleiresone 521 Nygård, Nannestad kommune – Viken. Sikringstiltak i Leirbekken, Engelstadbekken og 4 avlastninger av skråningstopper. Sikringsarbeidene ble utført i perioden januar 2021 – september 2021. Miljøtilpassing på strekning P620-P720 i Leirbekken ble utført i uke 46, 2022.

Tiltaksinformasjon			
Sikringsplan, dato:	4.3.2021	Ferdigstilt tiltak:	September 2021
Revisjon 2	6.3.2023	Miljøtiltak Leirbekken strekning P620-P720	Uke 46, 2022
Vassdragsnummer:	002	Saksnummer:	202003844
Kommune:	Nannestad	Prosjektnummer:	20872
Kommunennummer:	3036	Anleggsnummer:	13662
Fylke:	Viken	Arkivkode:	411

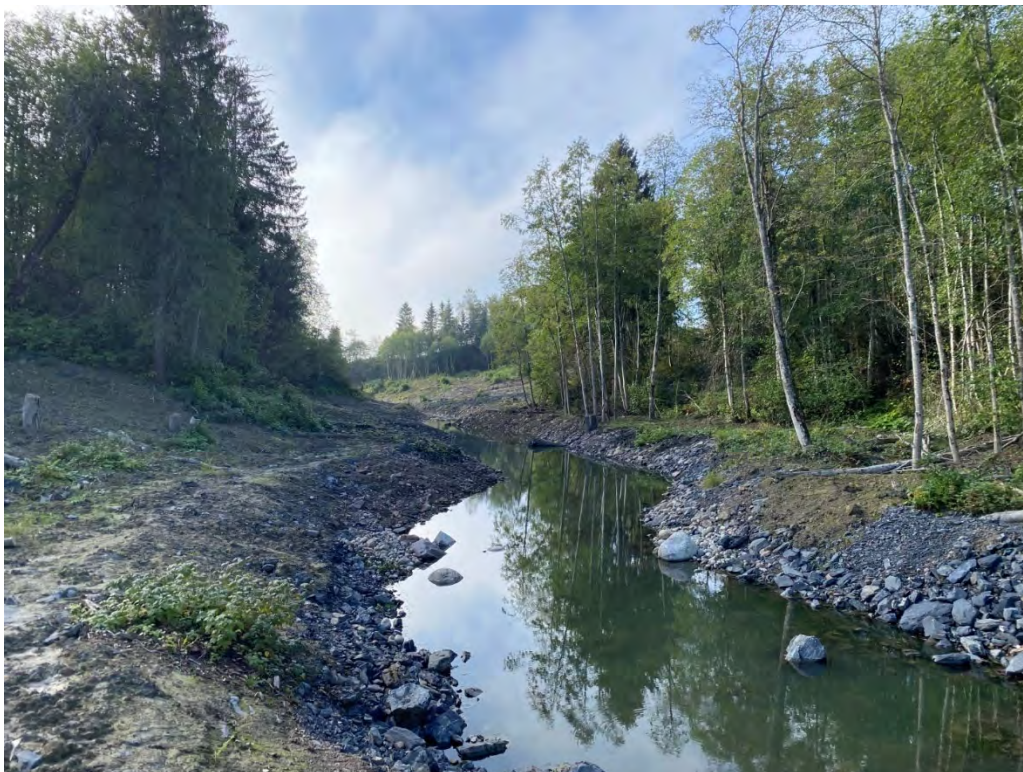
Figur 31: Bildet tatt fra ca. P550 og nedover bekken. Oppdemmet bekk pga. ekstra hevet bunn ved skred høyre side på strekning P650-P700.

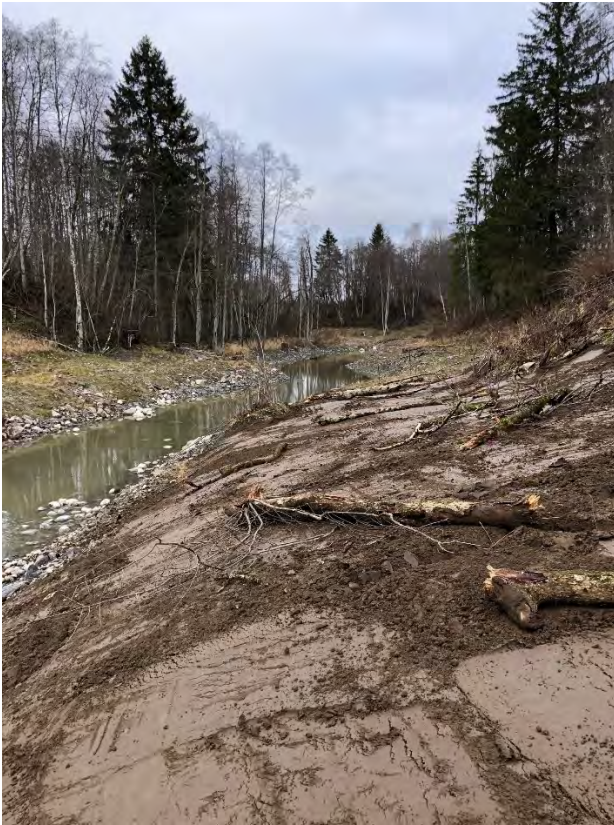
Figur 32: *Bilde 17.11.2022. Ferdig miljøtiltak. Bildet er tatt fra P640 og oppover bekken.*

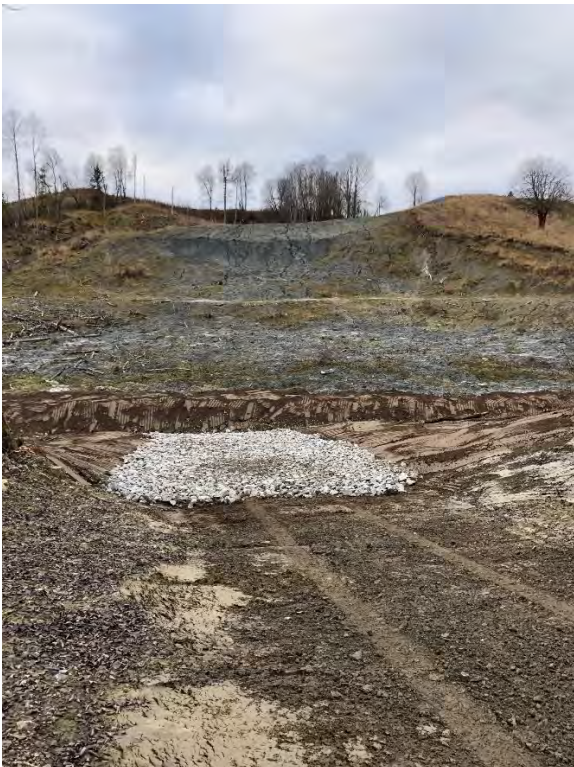
Figur 33: *Bilde 17.11.2022. Anleggsvei fra øst ned til Leirbekken ved P650. Miljøtilpasset nedre del og med et pukklag for å håndtere overflatevann.*

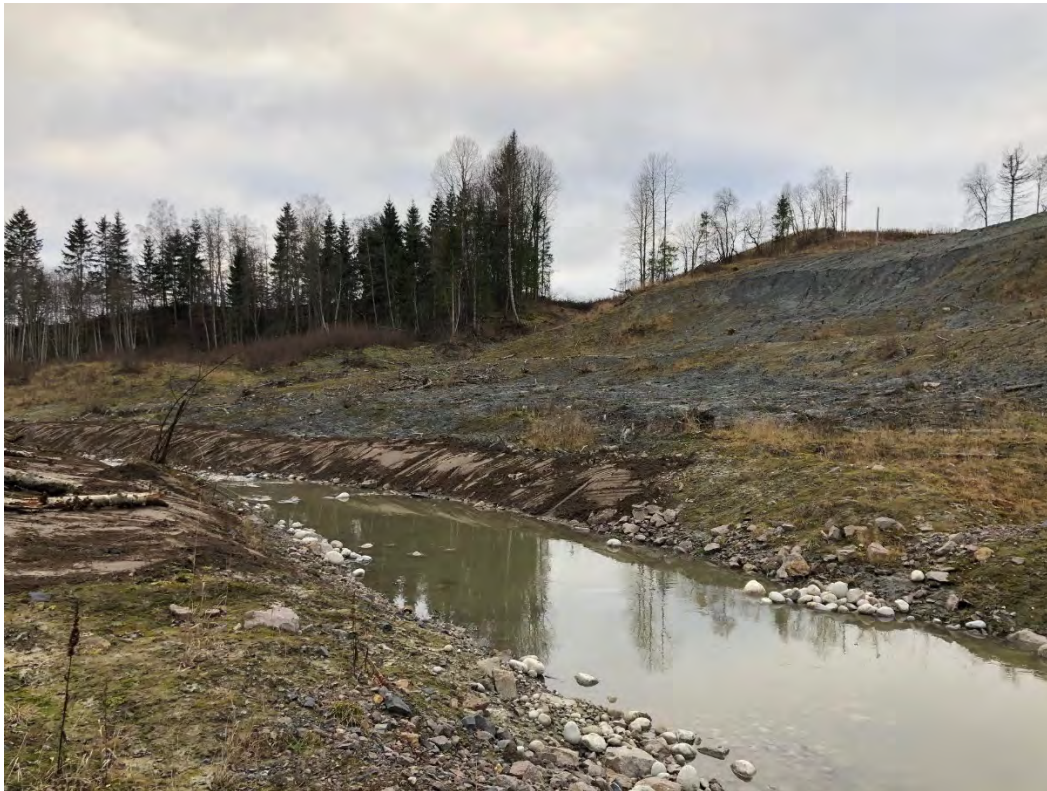
Figur 34: **Bilde 17.11.2022.** Bildet er tatt fra ca. P600 og nedover bekken. Viser skred høyre side stabilisert og avlastet skredkant. Øvre ende miljøtiltak ved P620

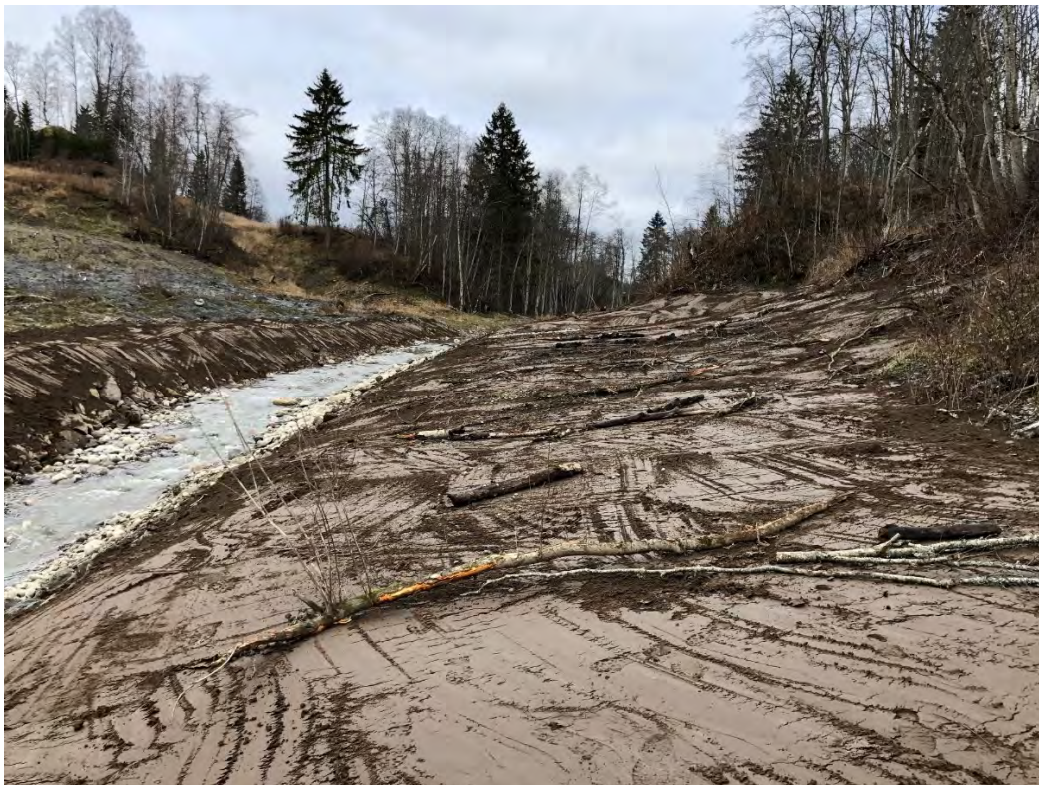
Figur 35: **Bilde 17.11.2022.** Ferdig miljøtiltak. Bildet er tatt fra P680 og oppover bekken

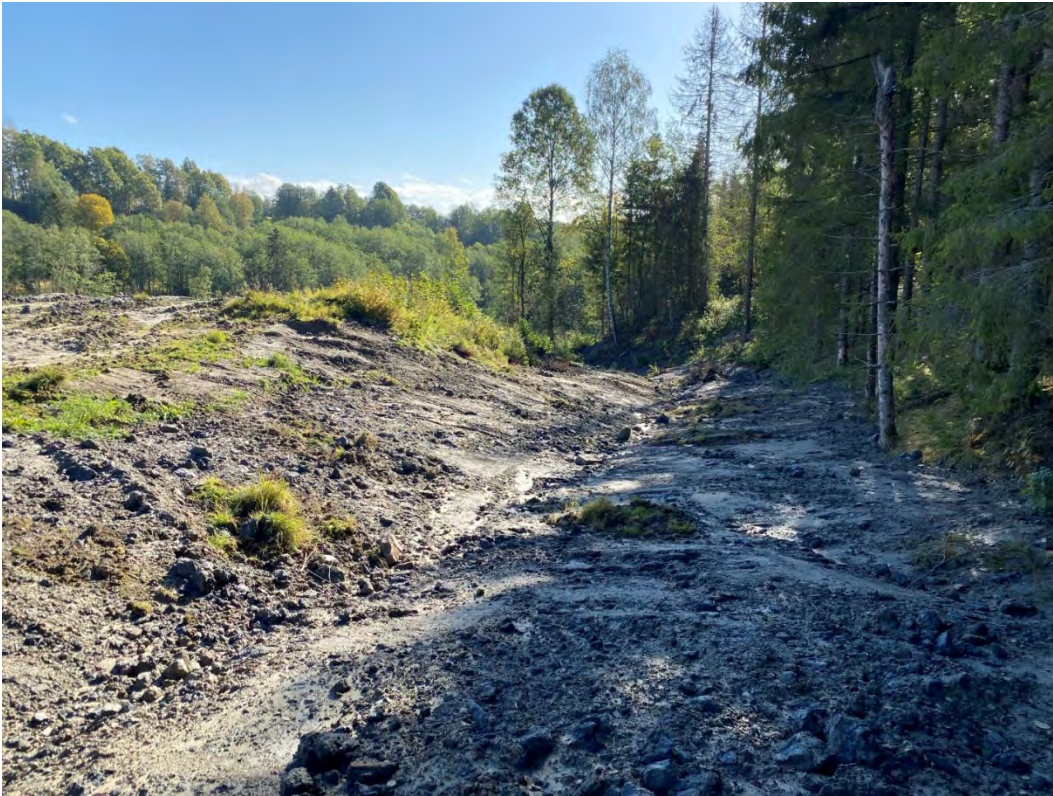
Figur 36: Sideravine høyre side som samløper med Leirbekken ved P680. Bildet viser øvre del av bekken.

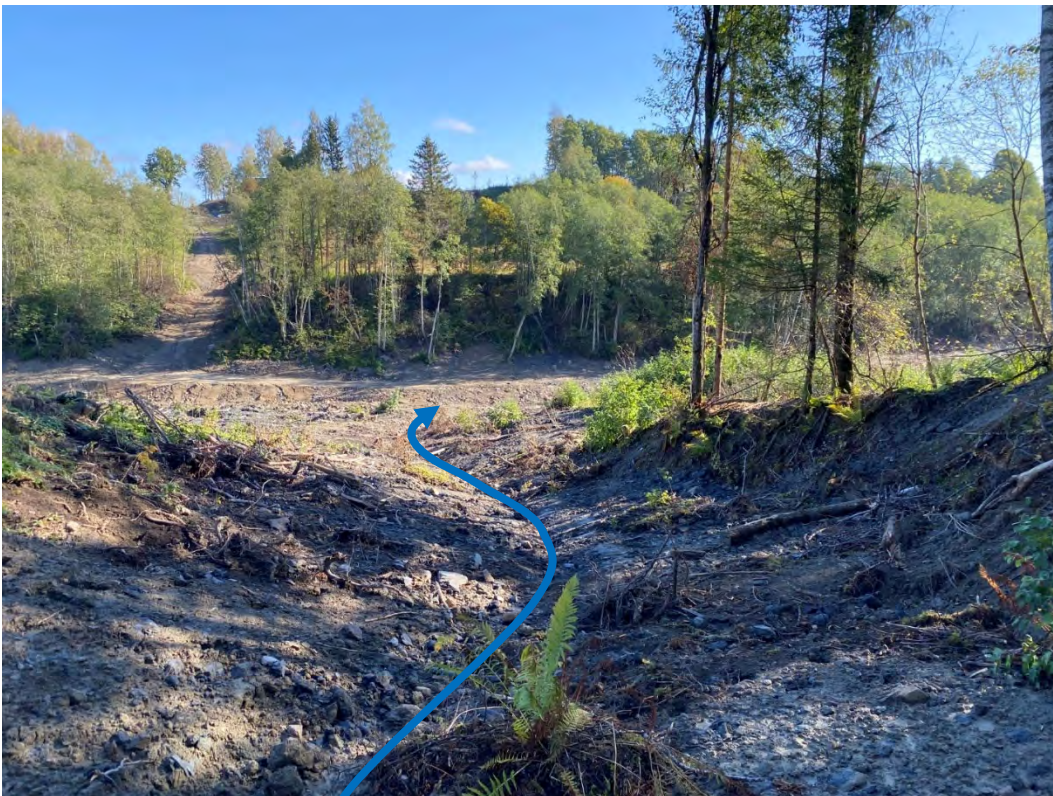
Figur 37: Sideravine høyre side som samløper med Leirbekken ved P680. bildet viser nedre del av bekken.

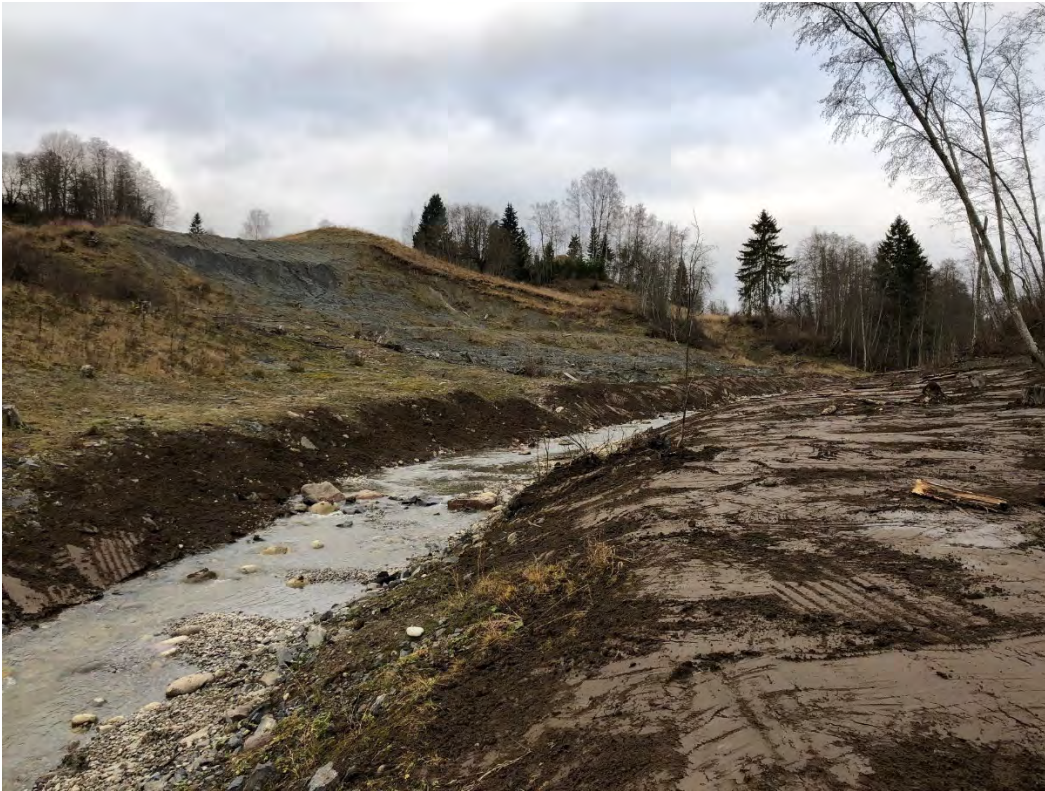
Figur 38: *Bilde 17.11.2022. Ferdig miljøtiltak. Bildet er tatt fra P720 og oppover bekken*

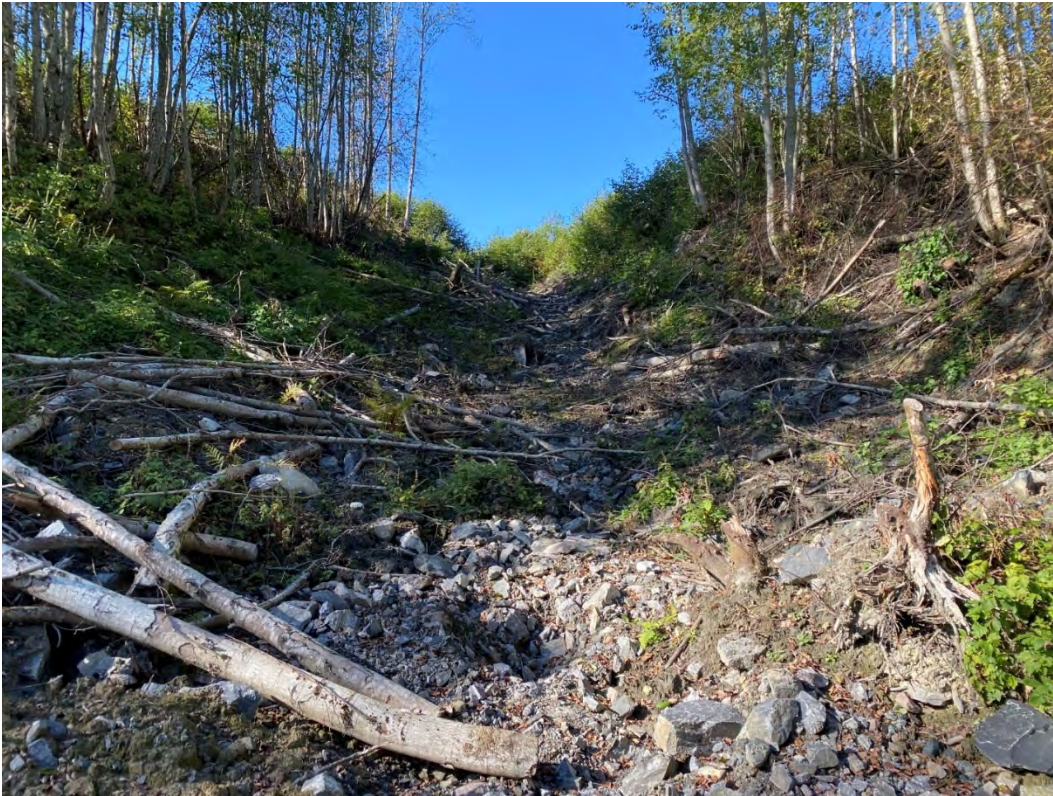
Figur 54: Sideravine høyre side ved P1230. Ravine sikret helt opp

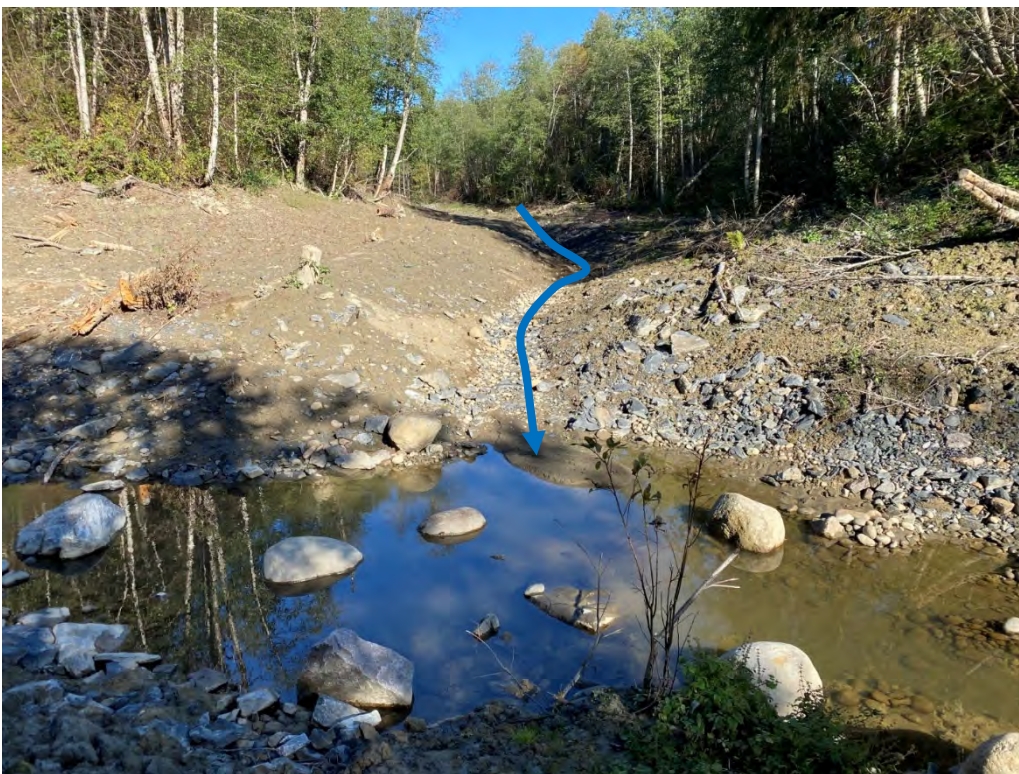
Figur 59: Bildet viser Engelstadbekkens utløp i Leirbekken. Tørr Engelstadbekk pga. et lite nedbørsfelt og en uvanlig tørr sommer 2021

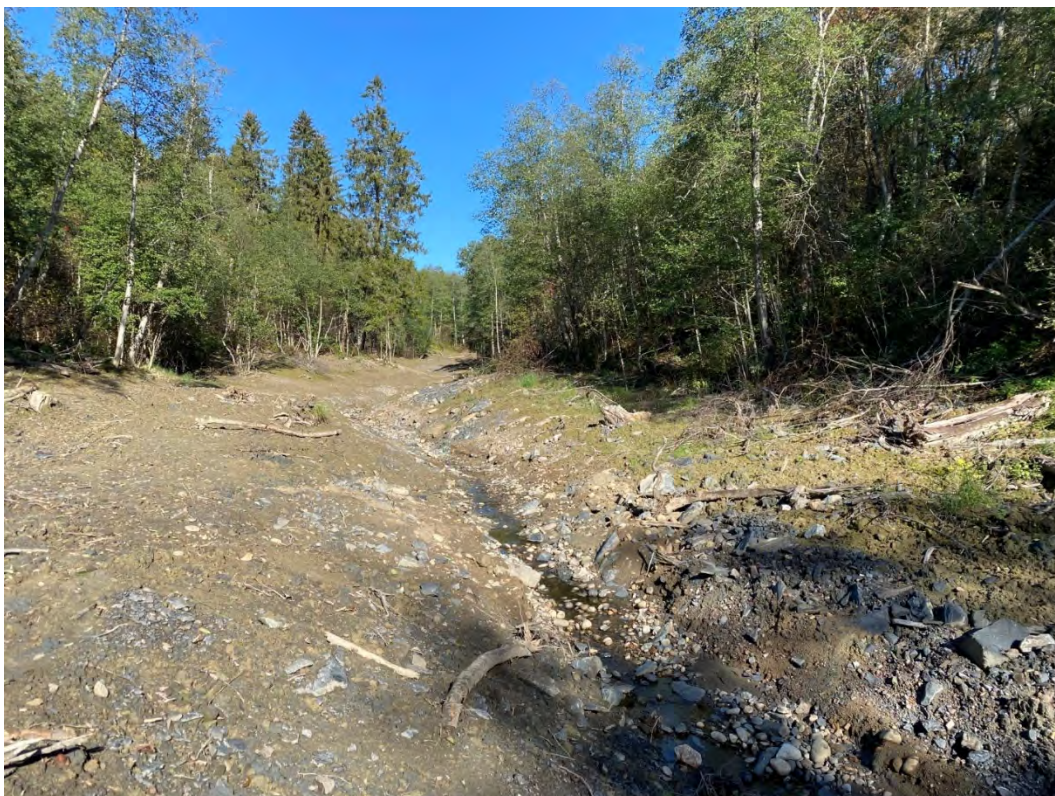
Figur 61: Bildet tatt fra ca. P540 og oppover bekken

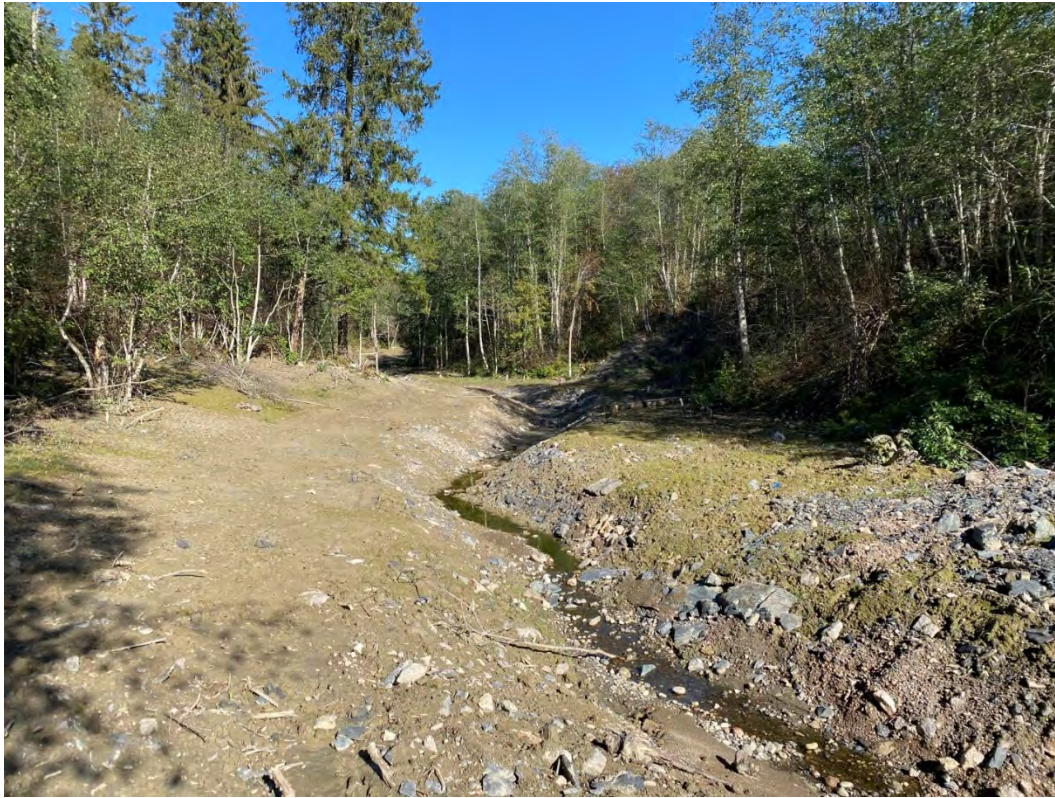
Figur 62: Bildet tatt fra ca. P490 og oppover bekken

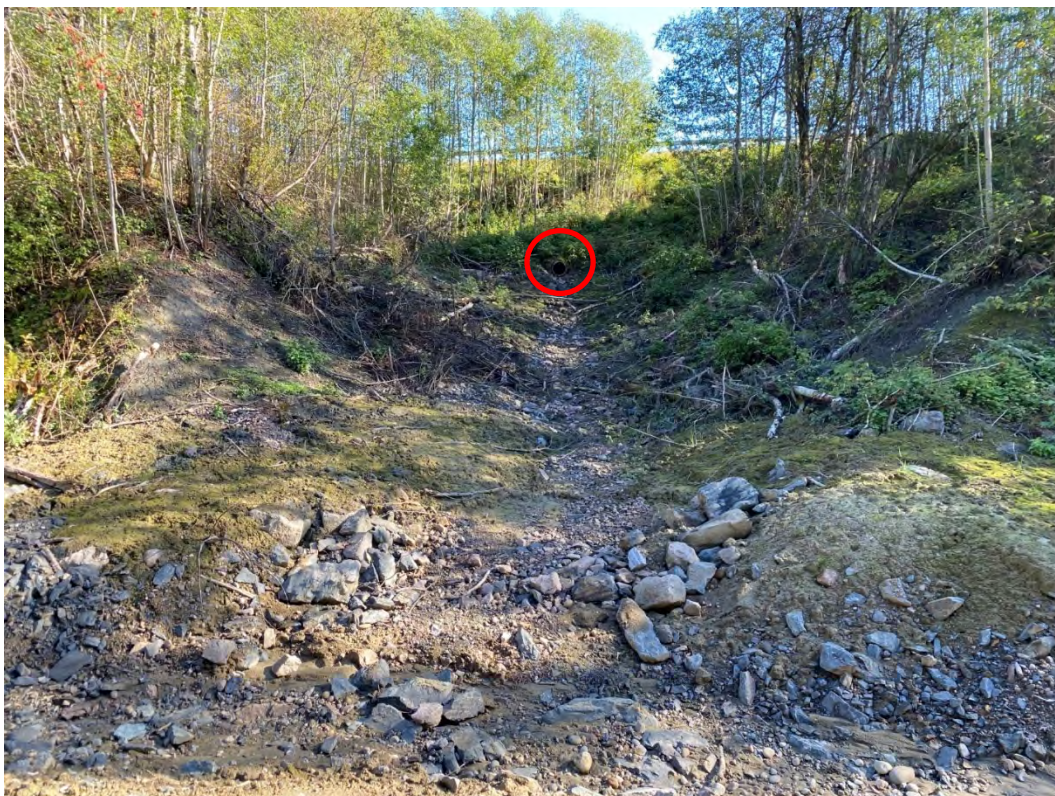
Figur 63: Sideravine venstre side ved P450. Sikret helt opp til utløp rør (rød sirkel) under Fv. 120.

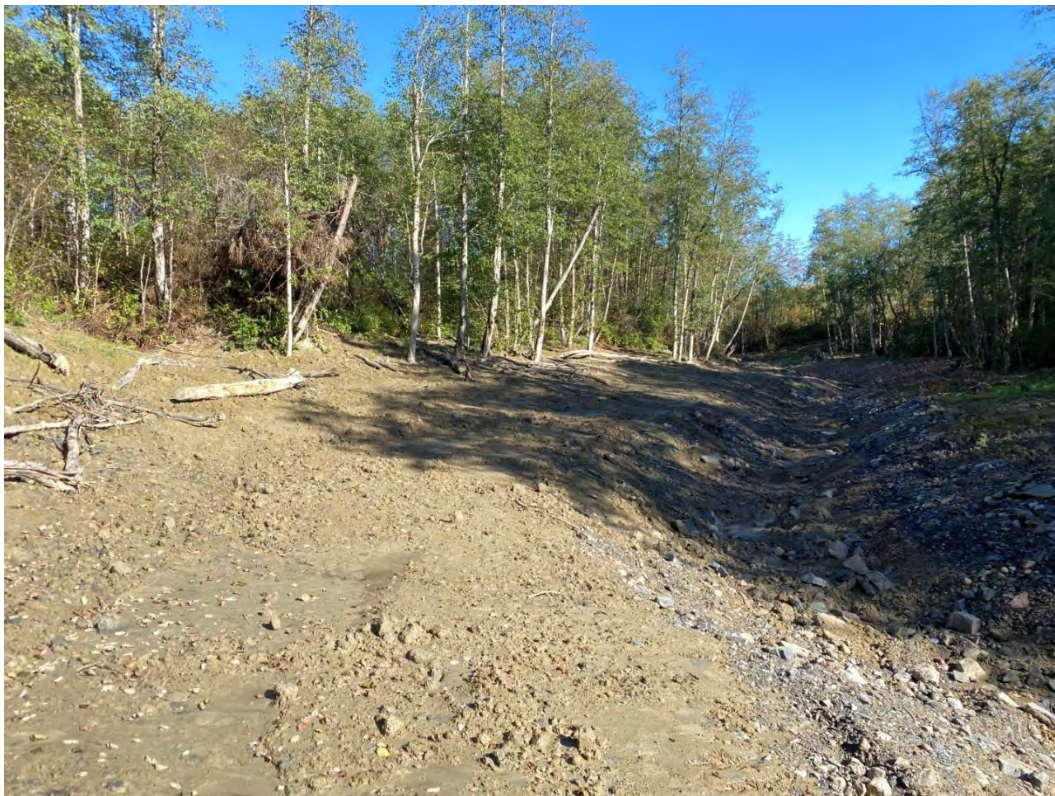
Figur 65: Bildet tatt fra ca. P360 og oppover bekken

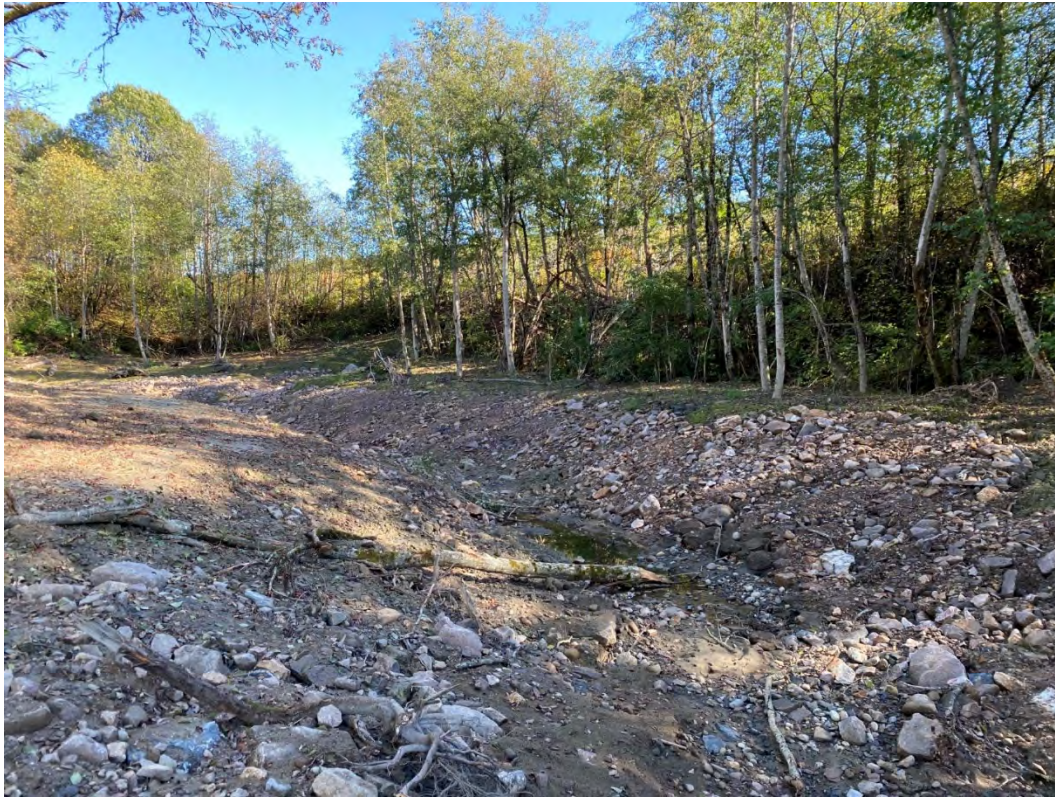
Figur 66: Bildet tatt fra ca. P250 og oppover bekken

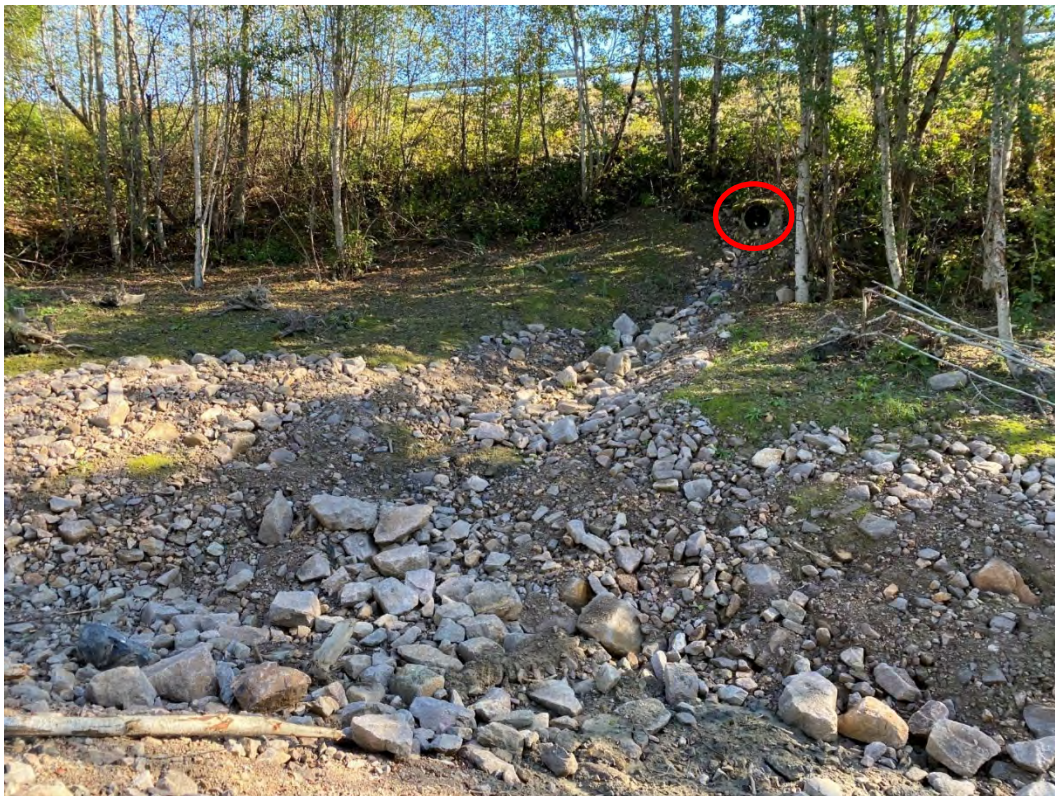
Figur 67: Sideravine venstre side ved P220. sikret helt opp til utløp rør (rød sirkel) under Fv. 120.

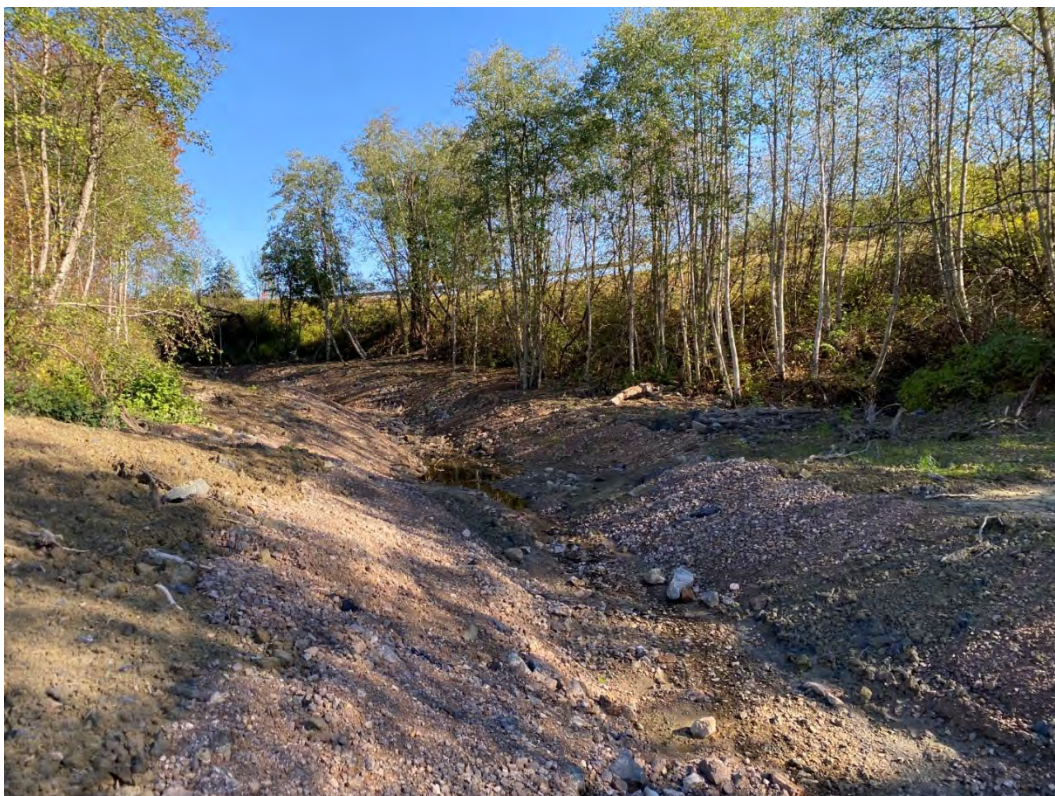
Figur 73: Bildet tatt fra ca. P75 og oppover bekken

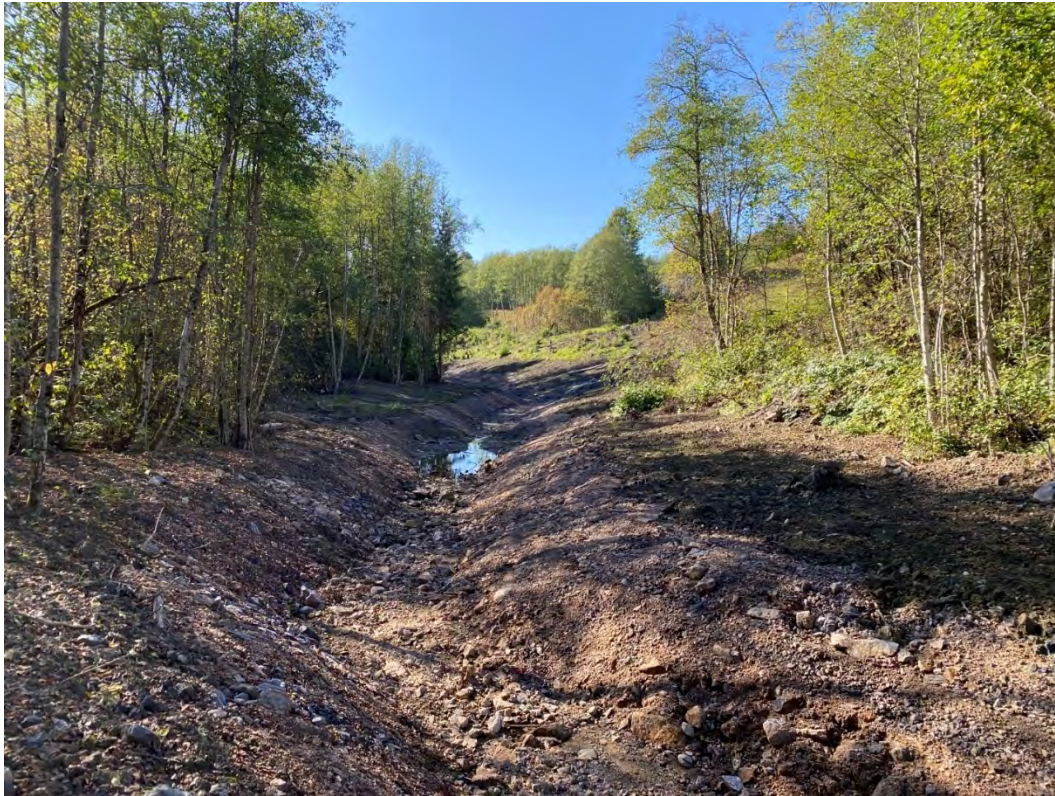
Figur 74: Bildet tatt fra ca. P50 og nedover bekken

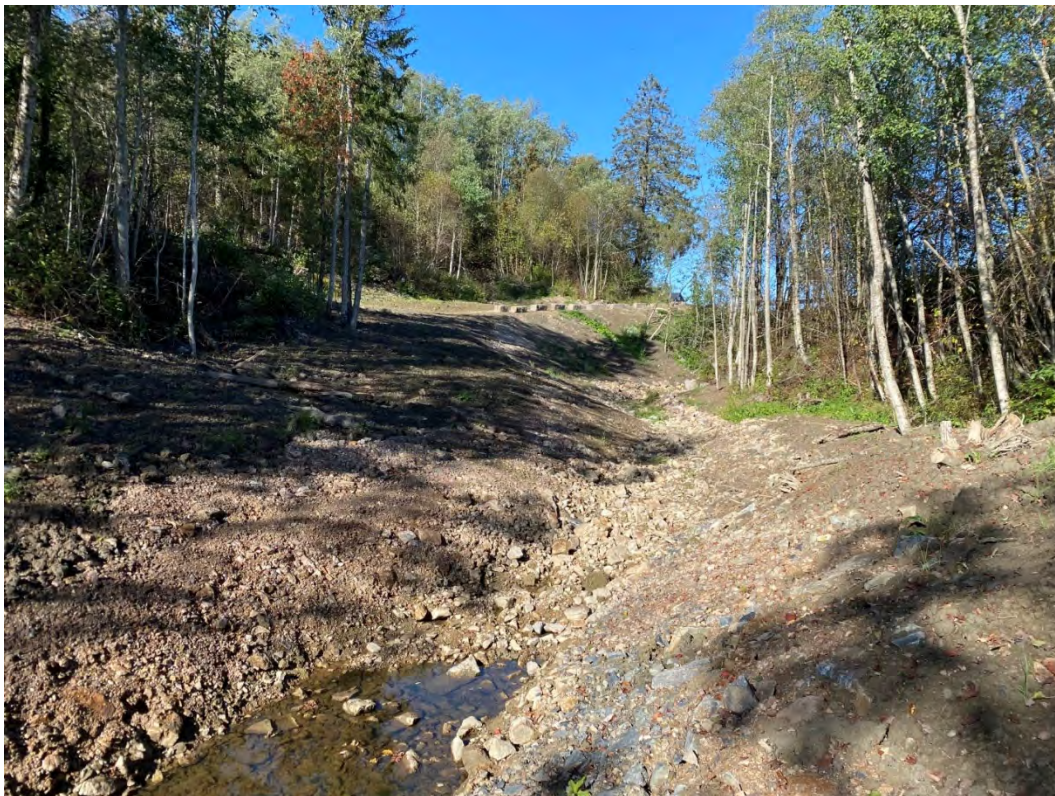
Figur 75: Bildet tatt fra ca. P50 og oppover bekken

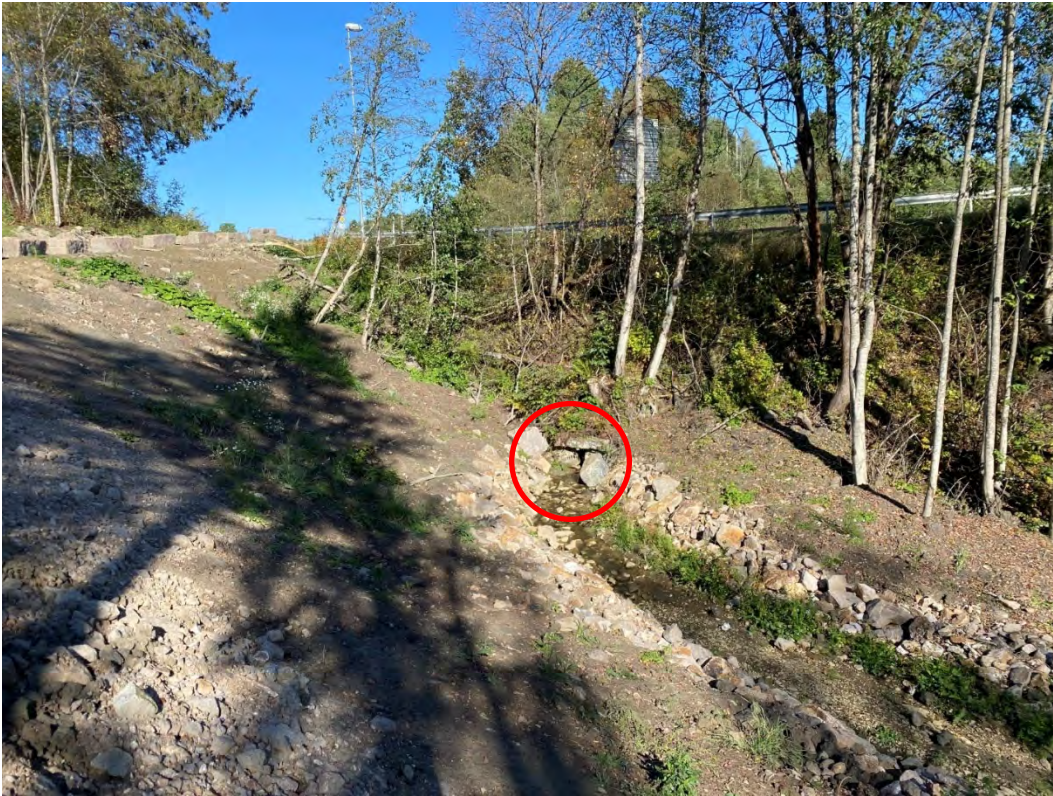
Figur 76: Bildet viser øvre ende av sikringa i Engelstadbekken ved kulvert (rød sirkel) under Nannestadvegen. Kulverten under Nannestadvegen har for liten flomavledningskapasitet.

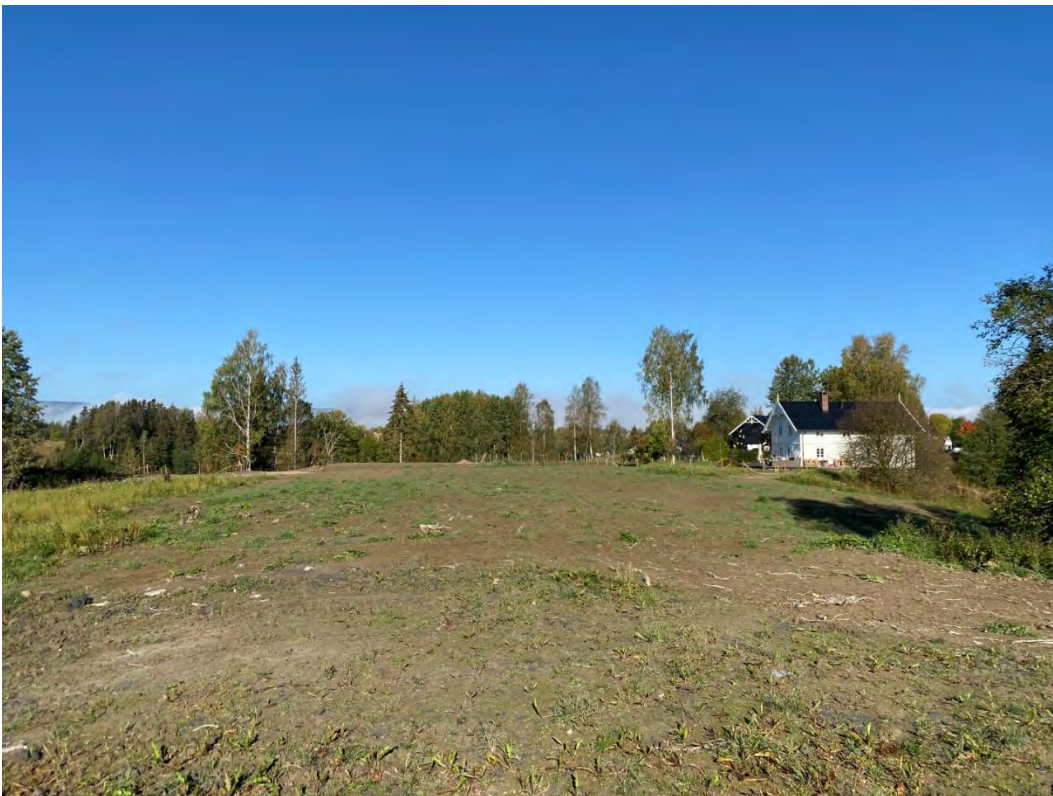
Figur 92: Avlastning ved Senepsrud gård. Bildet er tatt mot nord.

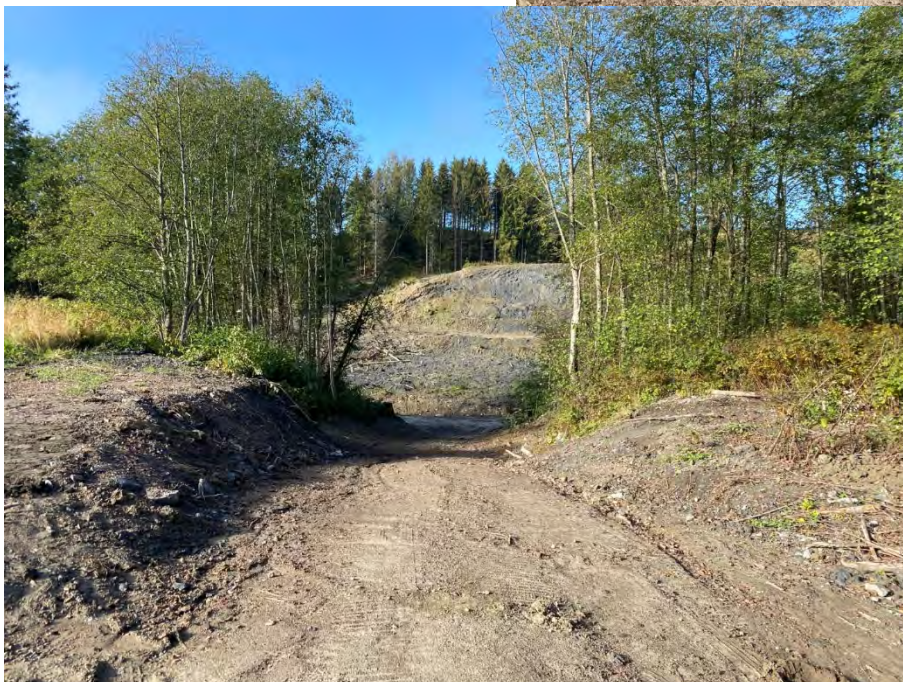
Figur 95: Driftsveien forsterket og etablert etter avtale med grunneier. Anleggsveien ned til Leirbekken ved P650 venstre side, står igjen pga. eventuelt fremtidig vedlikehold av sikringstiltaket i Leirbekken.
