# Kartlegging av kvikkleire i Dale og Flekke

Fjaler kommune

Vurdering av områdestabilitet

DOKUMENTKODE: 10255456-01-RIG-RAP-003

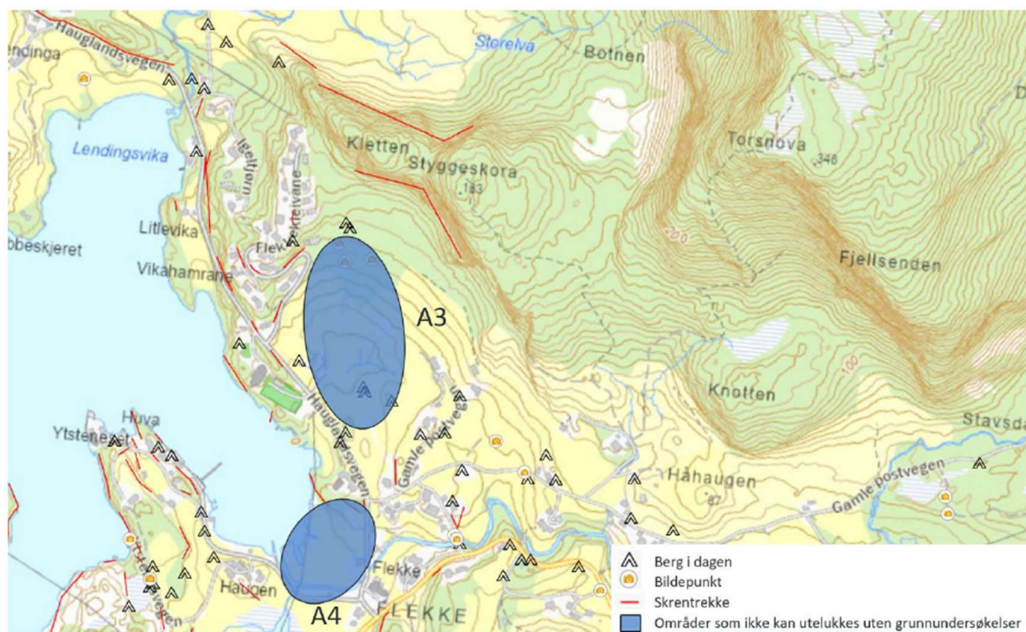
Figur 1-3 Områder med behov for grunnundersøkelser Flekke, A3-A4 /7/.

Figur 1-3 til Figur 1-5 viser berg i dagen og bildepunkter fra befaringen for interesseområdene i foreliggende rapport.

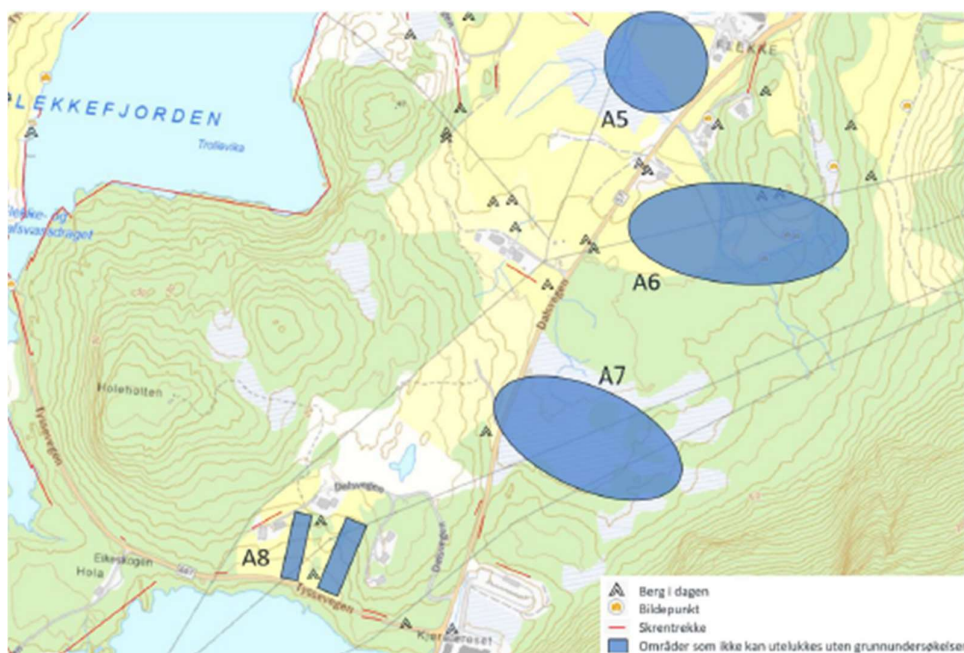
Figur 1-4 Områder med behov for grunnundersøkelser Flekke, A5-A8 /7/.

I Flekke er det påvist kvikkleire i område A5, men terrengkriteriene er ikke til stede for områdeskred.

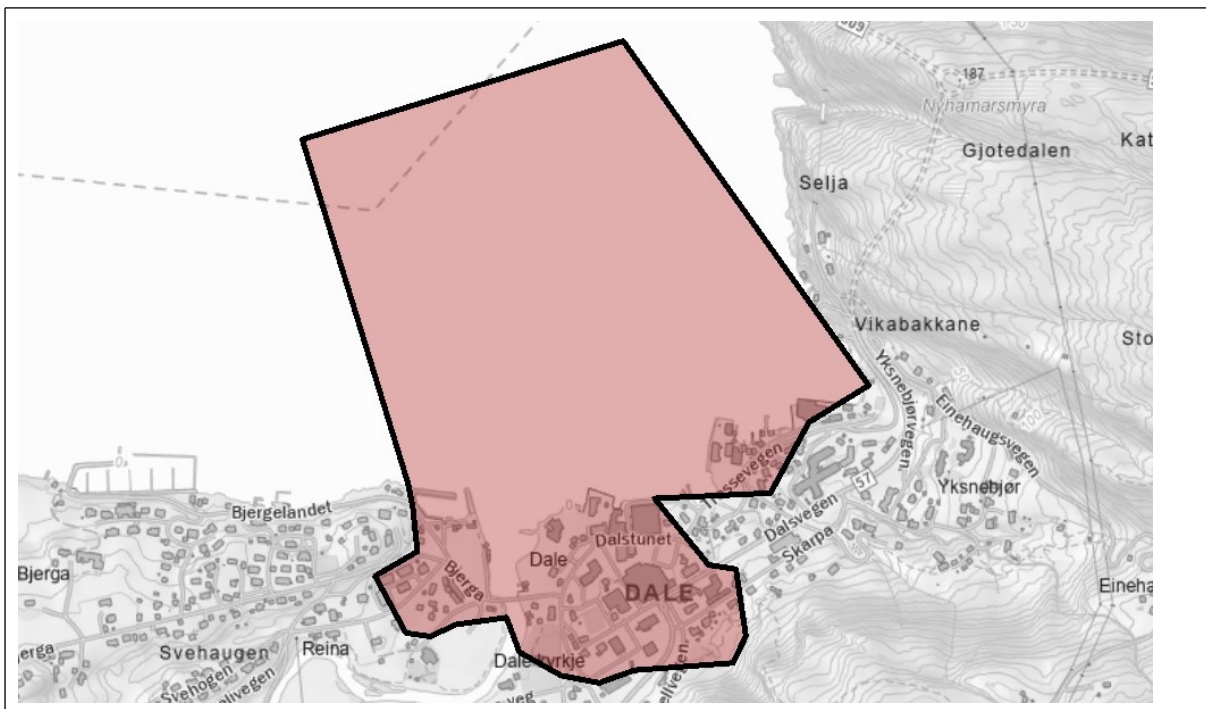
| 16.12.2024 | Sonen opprettes i forbindelse med en generell kartlegging av områder med fare for kvikkleireskred i Dale i Fjaler kommune. Det anbefales supplerende grunnundersøkelser for å påvise/avkrefte sprøbruddmateriale. |

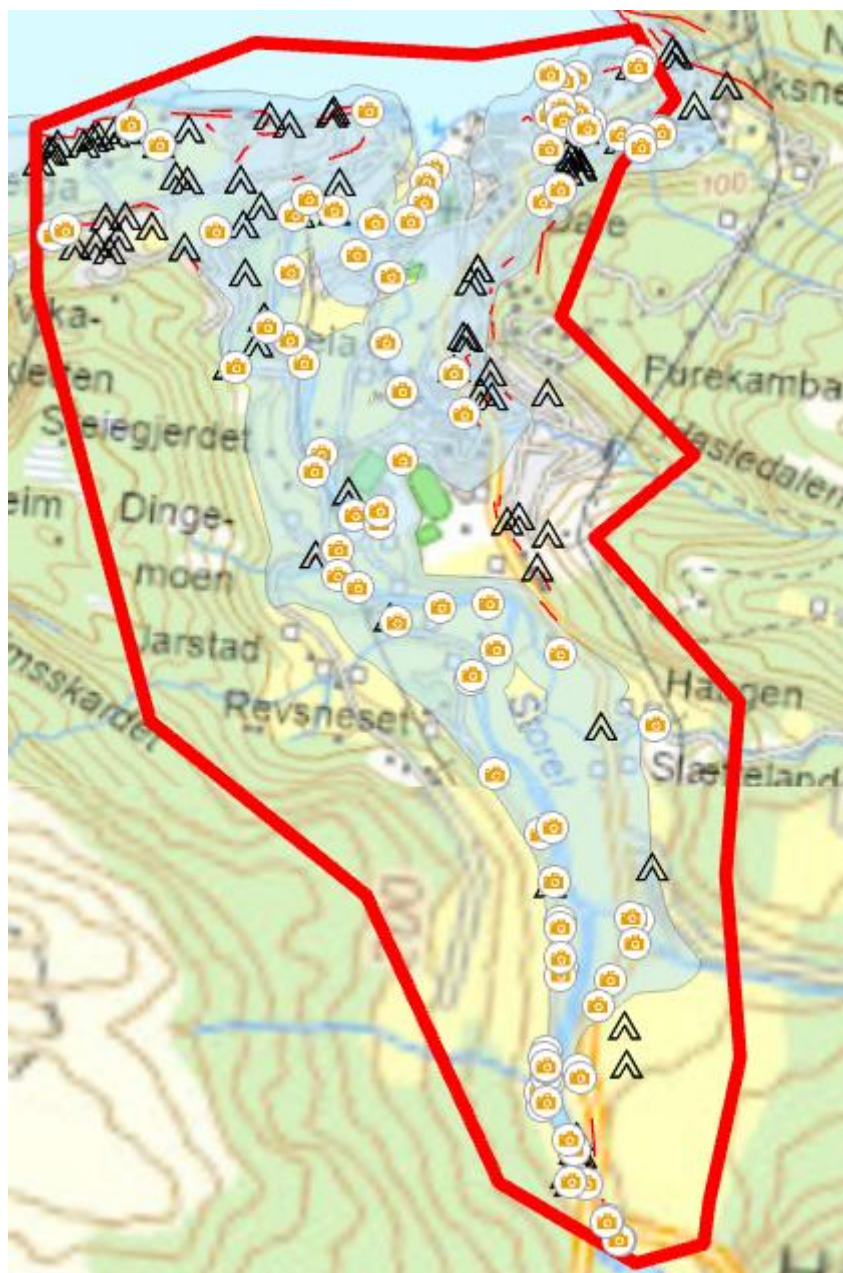
Figur 2-1 Befart område Dale

Ved befaring ble det observert berg i dagen, og undersøkt om det pågikk erosjon i elvene i Flekke og Dale. I elvene/bekkene tilknyttet faresonen i Dale er det ikke avdekket erosjon på befaringen, og det er dermed angitt erosjonskategori «ingen erosjon». Dersom det senere planlegges tiltak, må erosjon og eventuelt behov for erosjonssikring kartlegges for det spesifikke tiltaket.

Figur 2-1 viser befart område i Dale, samt bildepunkter og registrert berg i dagen.
