Statnett

ROS-analyse geoteknikk

Tveiten Transformatorstasjon

10378-MUL-RE-TVE-0007

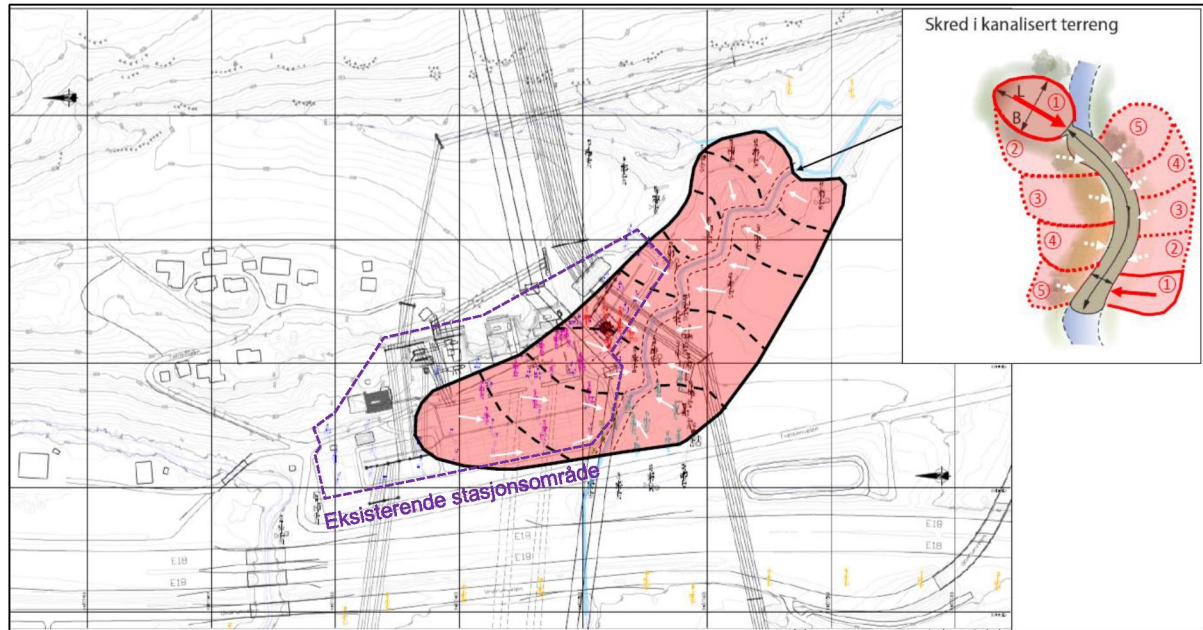
Figur 2.3: Aktuell skredmekanisme langs bekken mellom stasjonsområdet og ravedalen

Skredmekanismen som er vurdert for området viser også at et evt. ras i ravedalen kan utvikle seg progressivt ned mot stasjonsområdet i vest og må derfor anses som en del av det samme løsnemråde som stasjonen, se figur 2.3 og forøvrig kapittel 6.

Med overstående skredmekanisme må skråninger i ravedalen derfor anses som skråninger som kan påvirke stasjonen direkte.

Vår vurdering av risikobildet konkluderer derfor med at det ikke kan aksepteres et lavere sikkerhetsnivå enn 1.4 for skråninger i ravedalen, selv om regelverket åpner for et lavere sikkerhetsnivå.

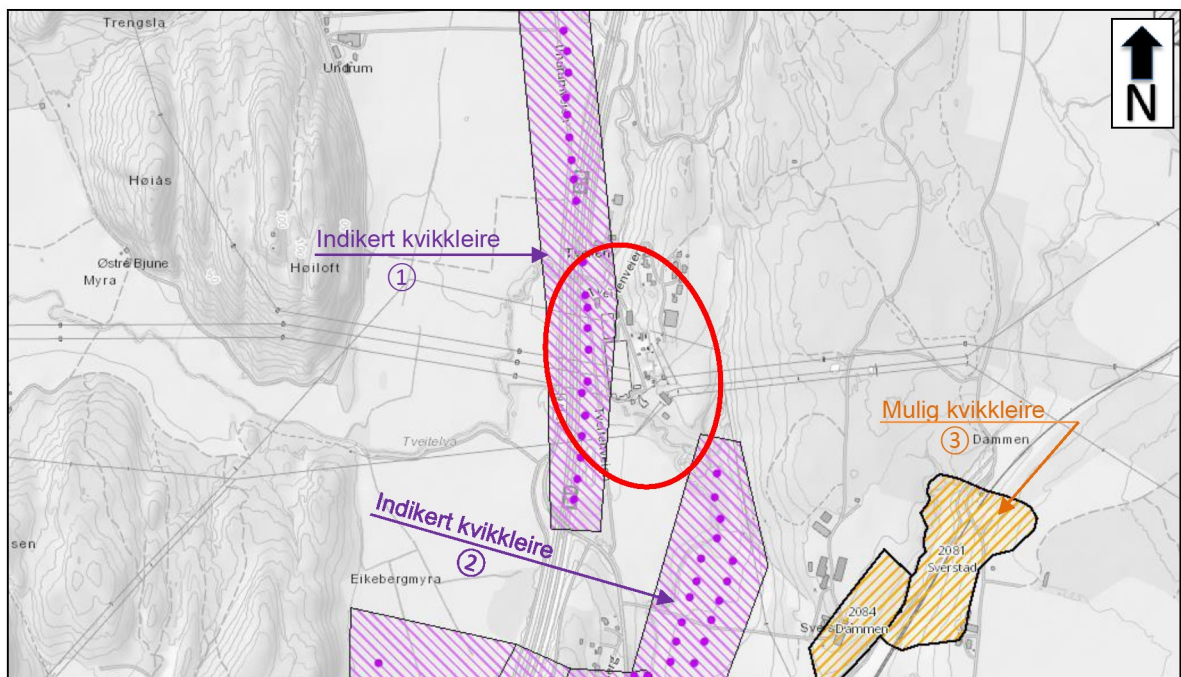
Figur 3.2: Utsnitt av kartlagte kvikkleiresoner med tiltaksområdet merket med rødt (Fra www.NVE.no)

Området ligger under marin grense og i hht. faresonekart fra NVE-Atlas [6] befinner deler av tiltaksområdet seg på soner hvor det allerede er indikert kvikkleire, se figur 3.2.

Det var i forbindelse med utredning av 4-felts motorveg for E18 at grunnundersøkelser utført av Statens Vegvesen indikerte mulig kvikkleire langs Tveitenveien og i deler av Ravinedalen mot øst [18] (se sone ① og ② i figur 3.2).

I forbindelse med InterCity-planlegging ble det vurdert en potensiell trasè gjennom Barkåker hvor grunnundersøkelser utført av BaneNor i 2018 også indikerte mulig kvikkleire, ca. 600 meter sørøst fra transformatorstasjonen (se sone ③ i figur 3.2).

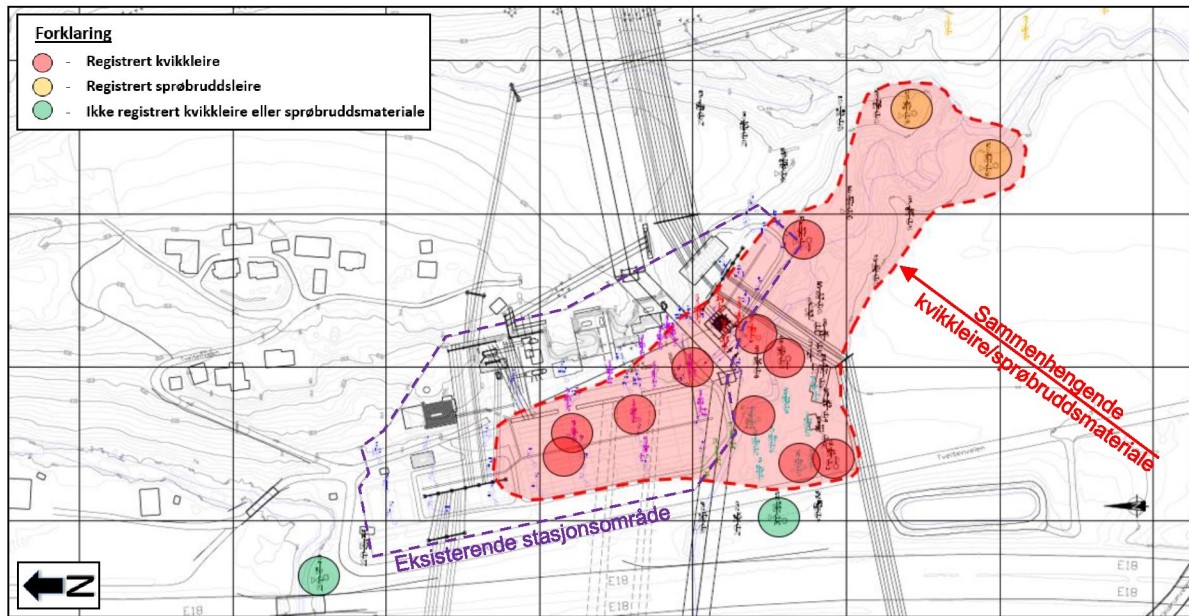
Figur 6.1: Kartlagt kvikkleiresone på området (10220337-RIG-TEG-004)

Prøveserier og totalsonderinger utført på området viser generelt at det ikke kan utelukkes sammenhengende kvikkleire fra stasjonsområdet og opp til ravnedalene i øst. Se figur 6.1 og forøvrig vedlagt tegning 10220337-RIG-TEG-004.

I samtlige prøveserier utført langs bekken er det påvist kvikkleire/sprøbruddsmateriale med omrørt skjærfasthet < 1 kPa. I flere beregningsnitt indikerer totalsonderinger hvor det er tatt prøveserier at det kan være kvikkleire videre i dybden, ofte ned til fjell. Se kapittel 8.

Basert på overstående kan faren for retrogressivt skred innenfor det definerte løsnakeområdet (figur 6.1) ikke utelukkes.

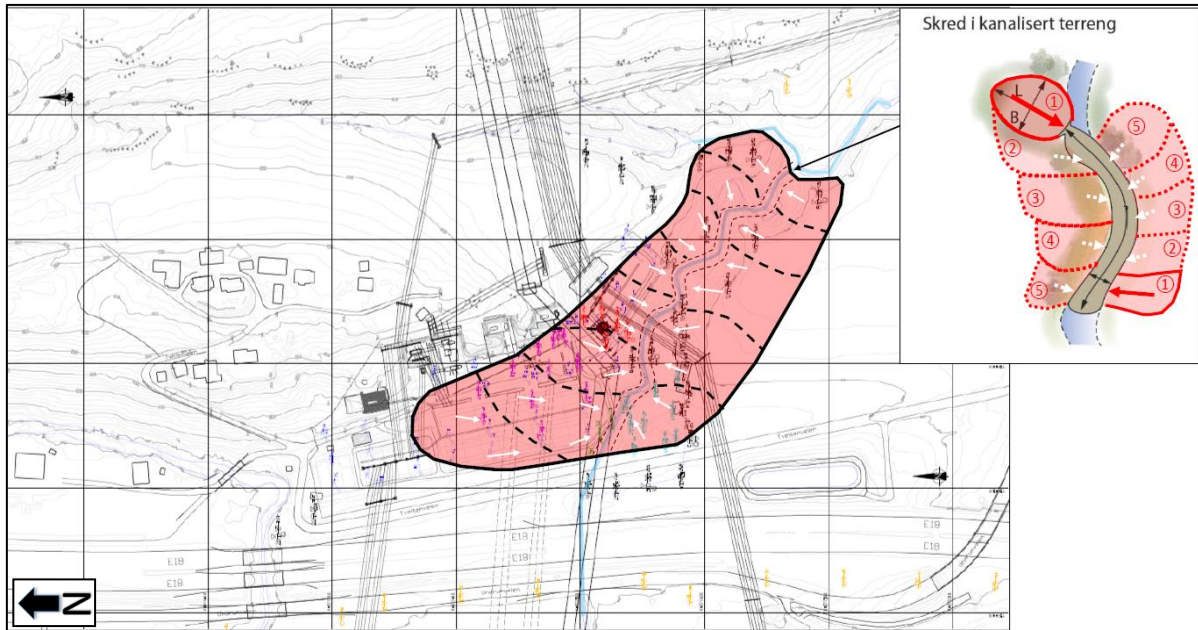
Figur 6.3: Vurdert skredmekanisme gjeldende langs bekken (skred i kanalisert terreng med sideveis utbredelse)

Slik løsnakeområdet er definert og siden det er kanalisert terrenget mellom stasjonsområdet og opp mot ravnedalene, er det vurdert at et evt. skred kan utvikle seg progressivt med sideveis utbredelsen med utstrekning langs hele det definerte løsnakeområdet (figur 6.1). Basert på dette kan skredmekanismen skjematiseres som vist på figur 6.3.

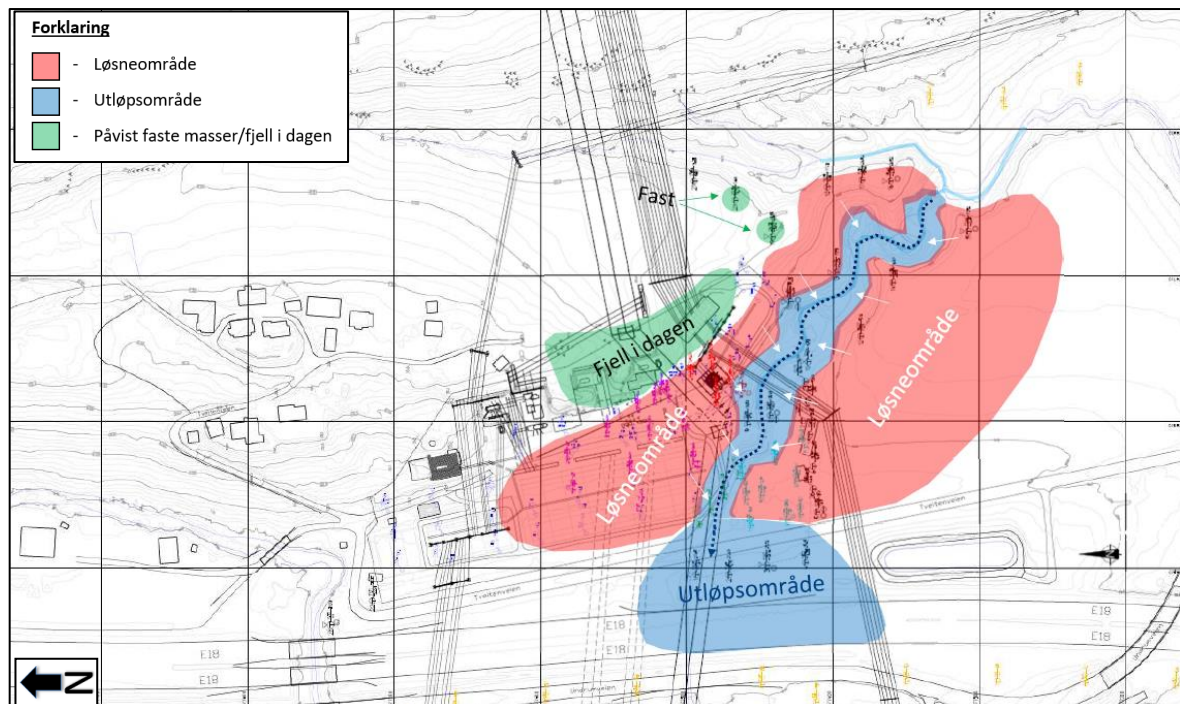
Figur 6.4: Vurderte løсне- og utløpsområder

Basert på kartlagte faresone (figur 6.1), terrengeotopografi og den aktuelle skredmekanismen (figur 6.3), er utløpsmassene vurdert til å kunne bevege seg nedover langs det kanaliserte terrenget fra ravinedalen i øst, over Tveitenveien, og helt ned til E18 i vest, se figur 6.4.

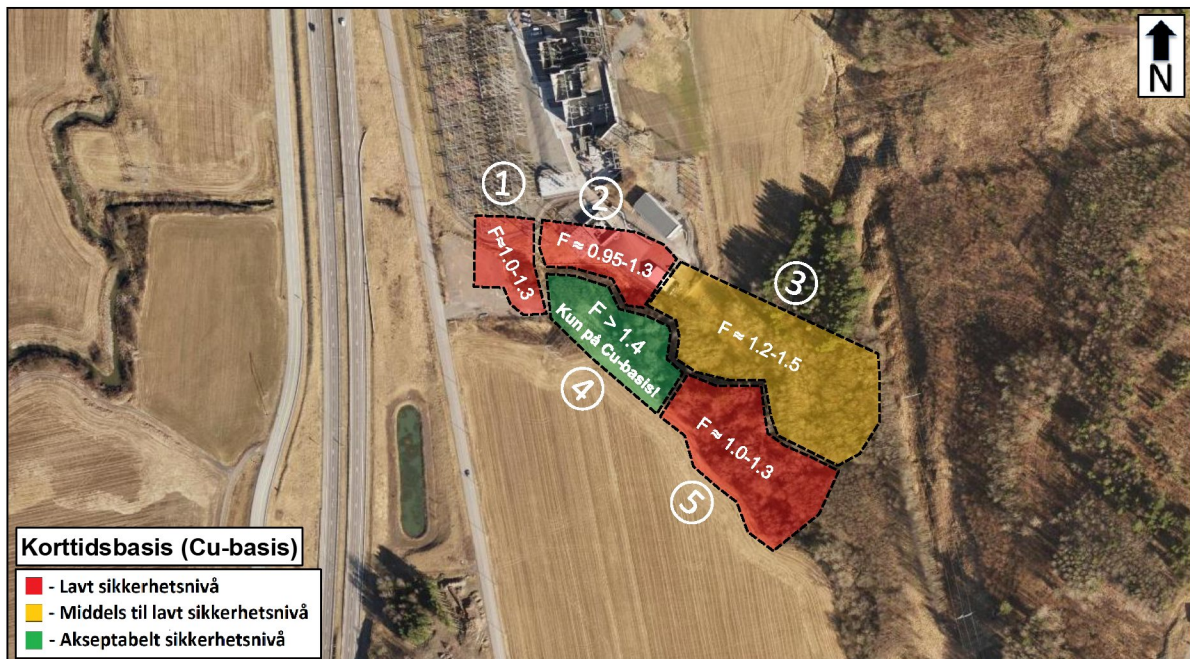
Figur 9.1: Oversiktsplan med sikkerhetsnivåer på korttidsbasis (Cu-basis)

I skråningen på nordsiden av bekken ved stasjonsområdet, er sikkerheten generelt lavest. Fra innløpet av stålkulverten fra Tveitenveien og mot overgangsbrua (område ①), er beregningsmessig sikkerhet ned mot 1.13 på det laveste. Lenger øst mot stasjonsområdet (område ②) viser beregningene tilnærmet labil likevekt på store partier, med en beregningsmessig sikkerhet ned mot 0.95 på det laveste.

Stabilitetsvurderingene viser at området har for lavt sikkerhetsnivå i forhold til hva som kan aksepteres i hht. regelverket [8,11-13] ved en evt. utbygging, forøvrig se kapittel 2. Områder med sikkerhet under 1.4, enten på kortidsbasis (Cu-basis) eller langtidsbasis ($\alpha\phi$ -basis), må derfor stabiliseres i permanent fase ved utbygging av stasjonsområdet, opp til et sikkerhetsnivå på minimum 1.4. Det må også utføres sikringstiltak mot erosjon på partier hvor erosjon kan utløse skred.

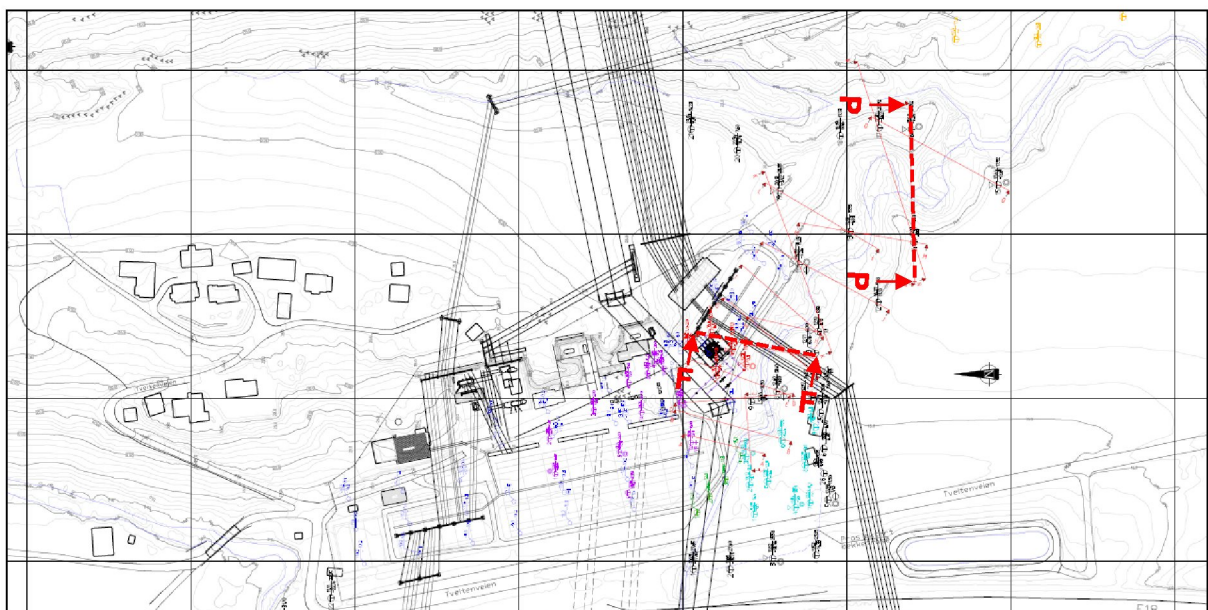
Figur 9.2: Valgte beregningsnitt for stabilitetsforbedrende tiltak

Stabilitetsberegningene viser at det er mulig å oppnå nødvendig sikkerhetsnivå med løsningene (sikkerhet over 1.4). For avlastning forutsetter beregningene at hele det markerte området på tegningene (RIG-TEG-818 og -820) graves bort, som betyr at vekten av evt. oppfylling med lette masser må detaljeres nærmere. For kulvertering med motfylling gjelder tilsvarende, vektreduksjonen av kulverten og risikoforhold i anleggsfasen må vurderes nærmere.

Aktuelle tiltak er vurdert etter hva som medfører lavest risiko i anleggsfasen; avlastning i toppen av skråningene eller kulvertering av bekk med oppfylling (motfylling i bunn skråning). Tiltakene er vurdert stabilitetsmessig for to karakteristiske profiler; et på stasjonsområdet (profil F-F) og et i ravinedalen (profil P-P), se figur 9.2 og tegningene 10220337-RIG-TEG-818 til -821.

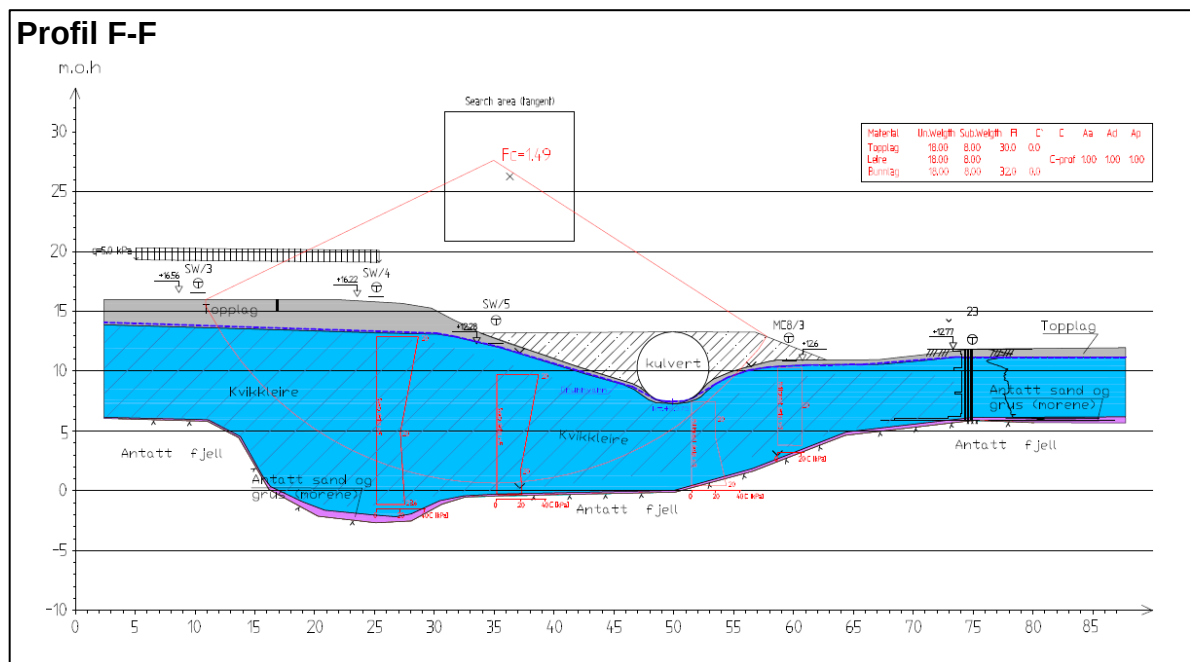
Figur 10.2: Prinsippssnitt med kulvertering og igjenfylling av bekken, syd for stasjonsområdet (10220337-RIG-TEG-819)

Stabilitetsberegninger viser tilnærmet labil likevekt i flere beregningsprofiler i skråningen syd for stasjonen. Vi vurderer sikkerhetsnivået i skråningen som så lavt at det er nødvendig med stabiliserende tiltak allerede før anleggsarbeidene knyttet til utgraving og omlegging av ny bekk igangsettes.

Siden transformatorstasjonen må være i kontinuerlig drift er det ikke aktuelt med avlasting, og vårt anbefalte tiltak er derfor kulvertering og igjenfylling av bekken, se figur 10.2.

Utstrekning av kulverteringen vil tilsvare omtrent den samme utstrekningen som erosjonssikringen på figur 10.1, men må også vurderes mer detaljert i neste fase og vil avhenge av om bekken permanent skal leges i rør eller midlertidig før nytt bekkeløp etableres.

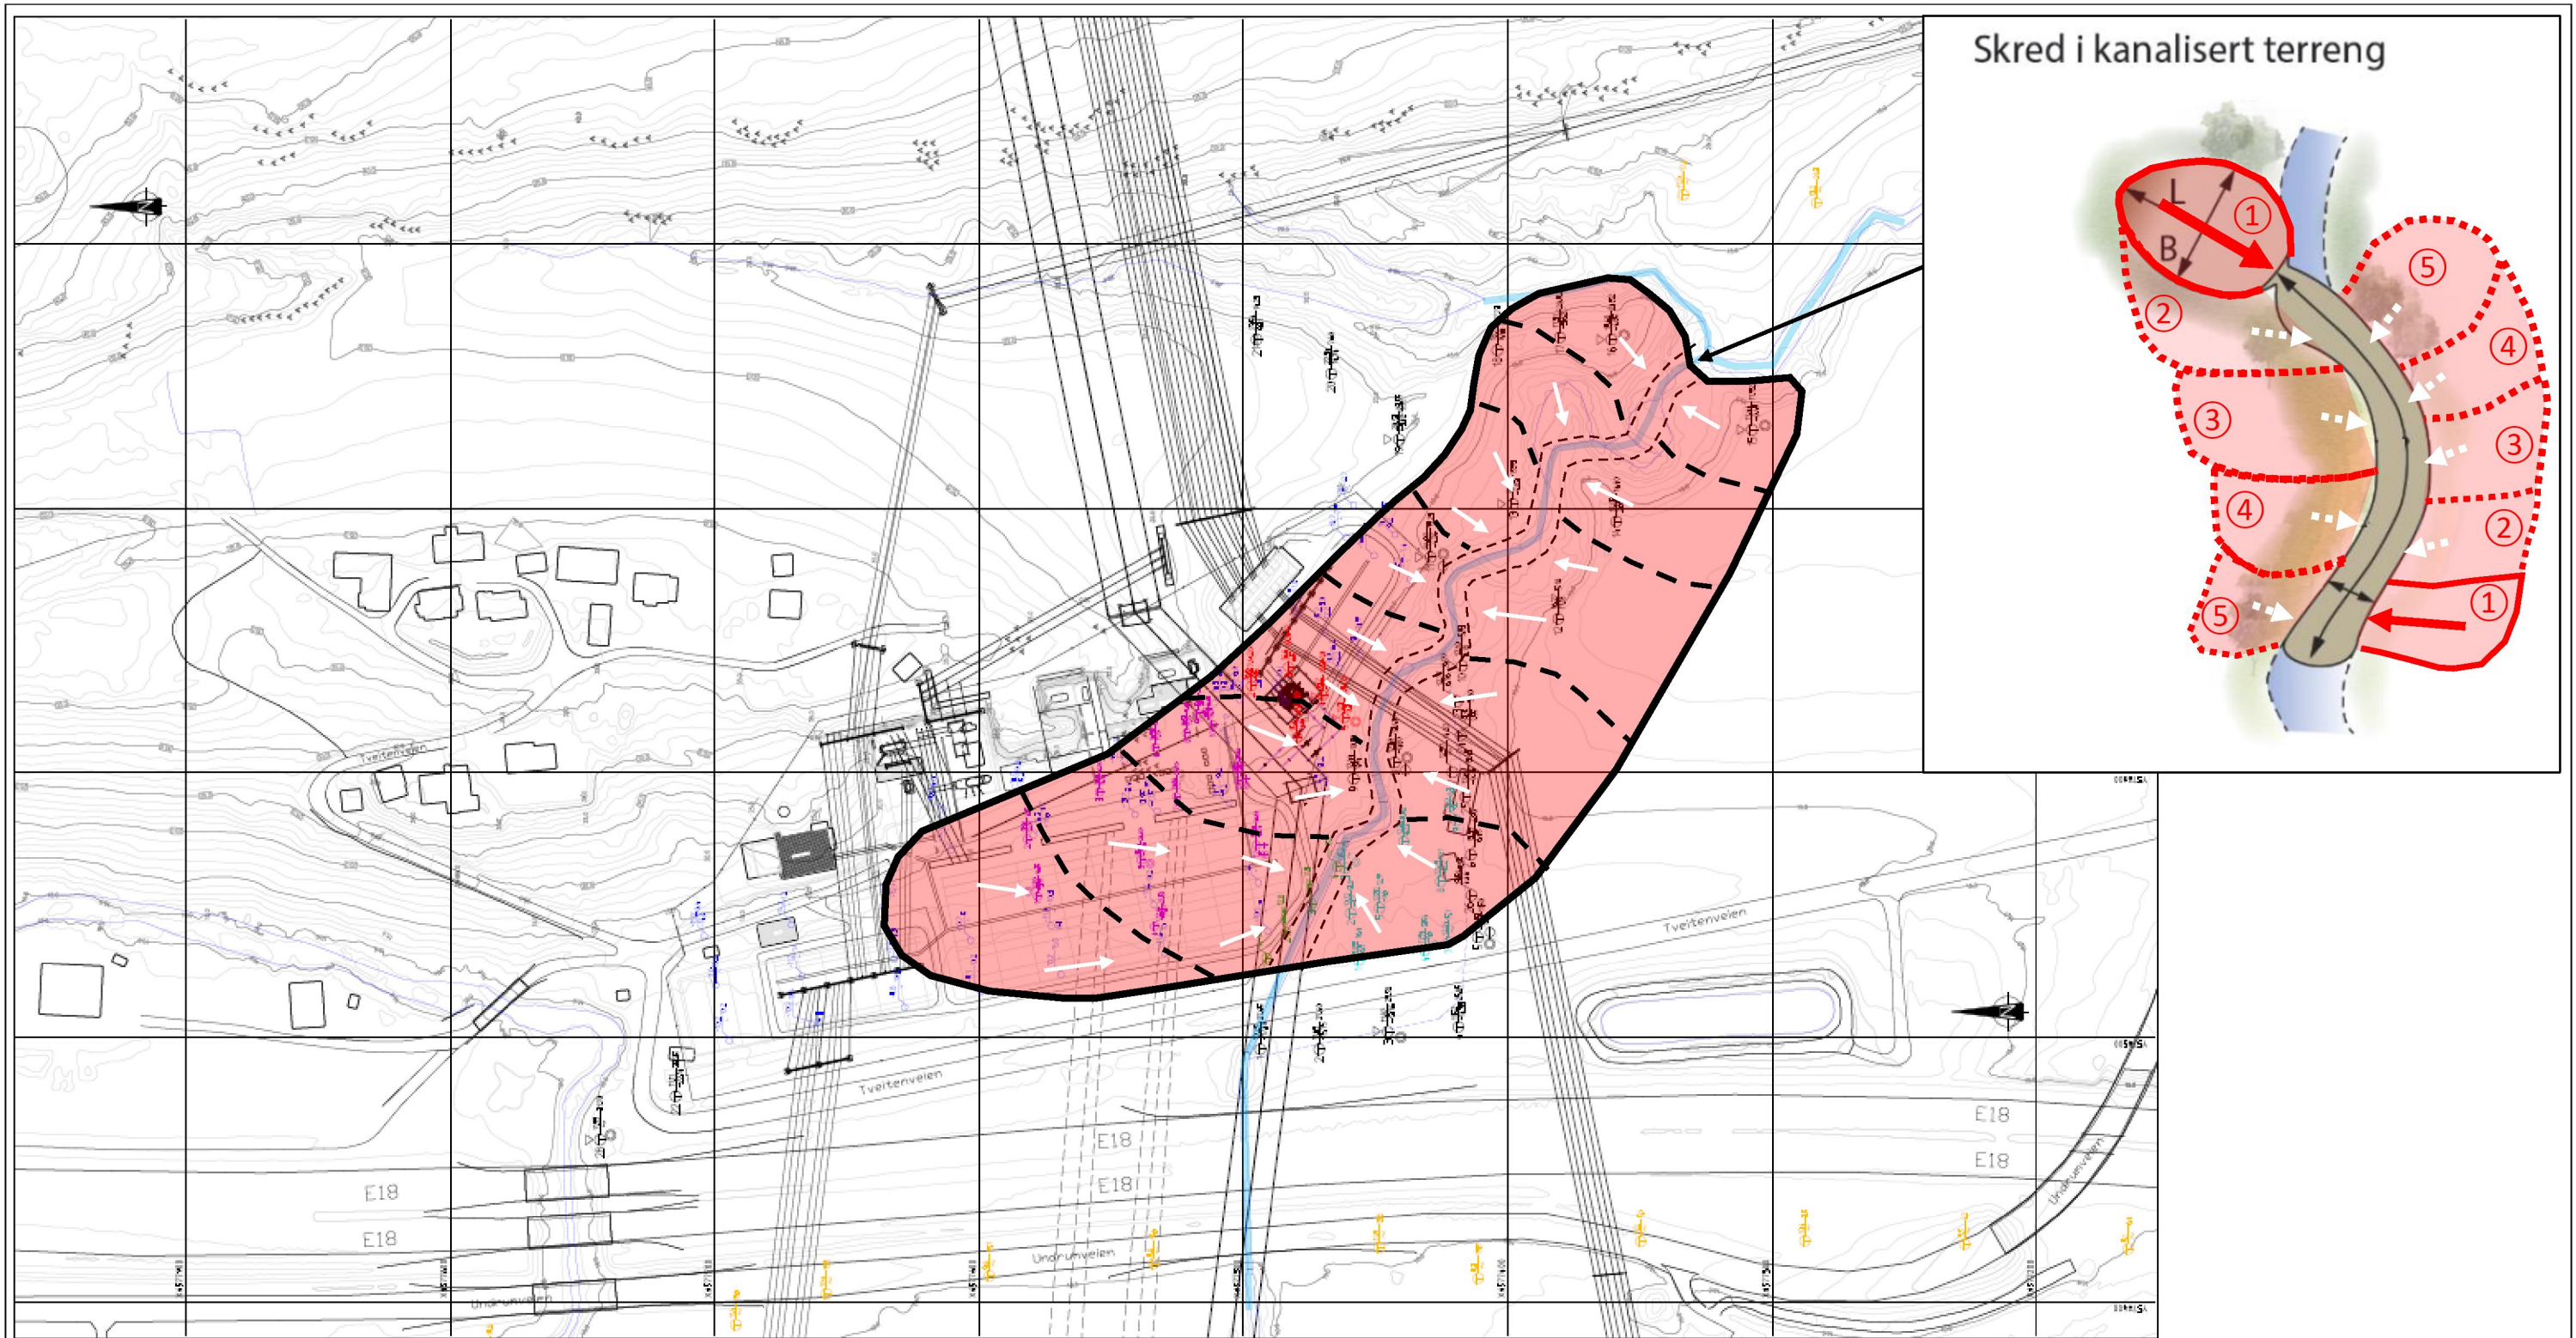
- Prinsippkissen er basert på kartlagt kvikkleiresone på tegning 10220337-RIG-TEG-004.
- Dersom det går et ras langs bekkeløpet kan utglidninger utvikles progressivt både oppstrøms og nedstrøms.

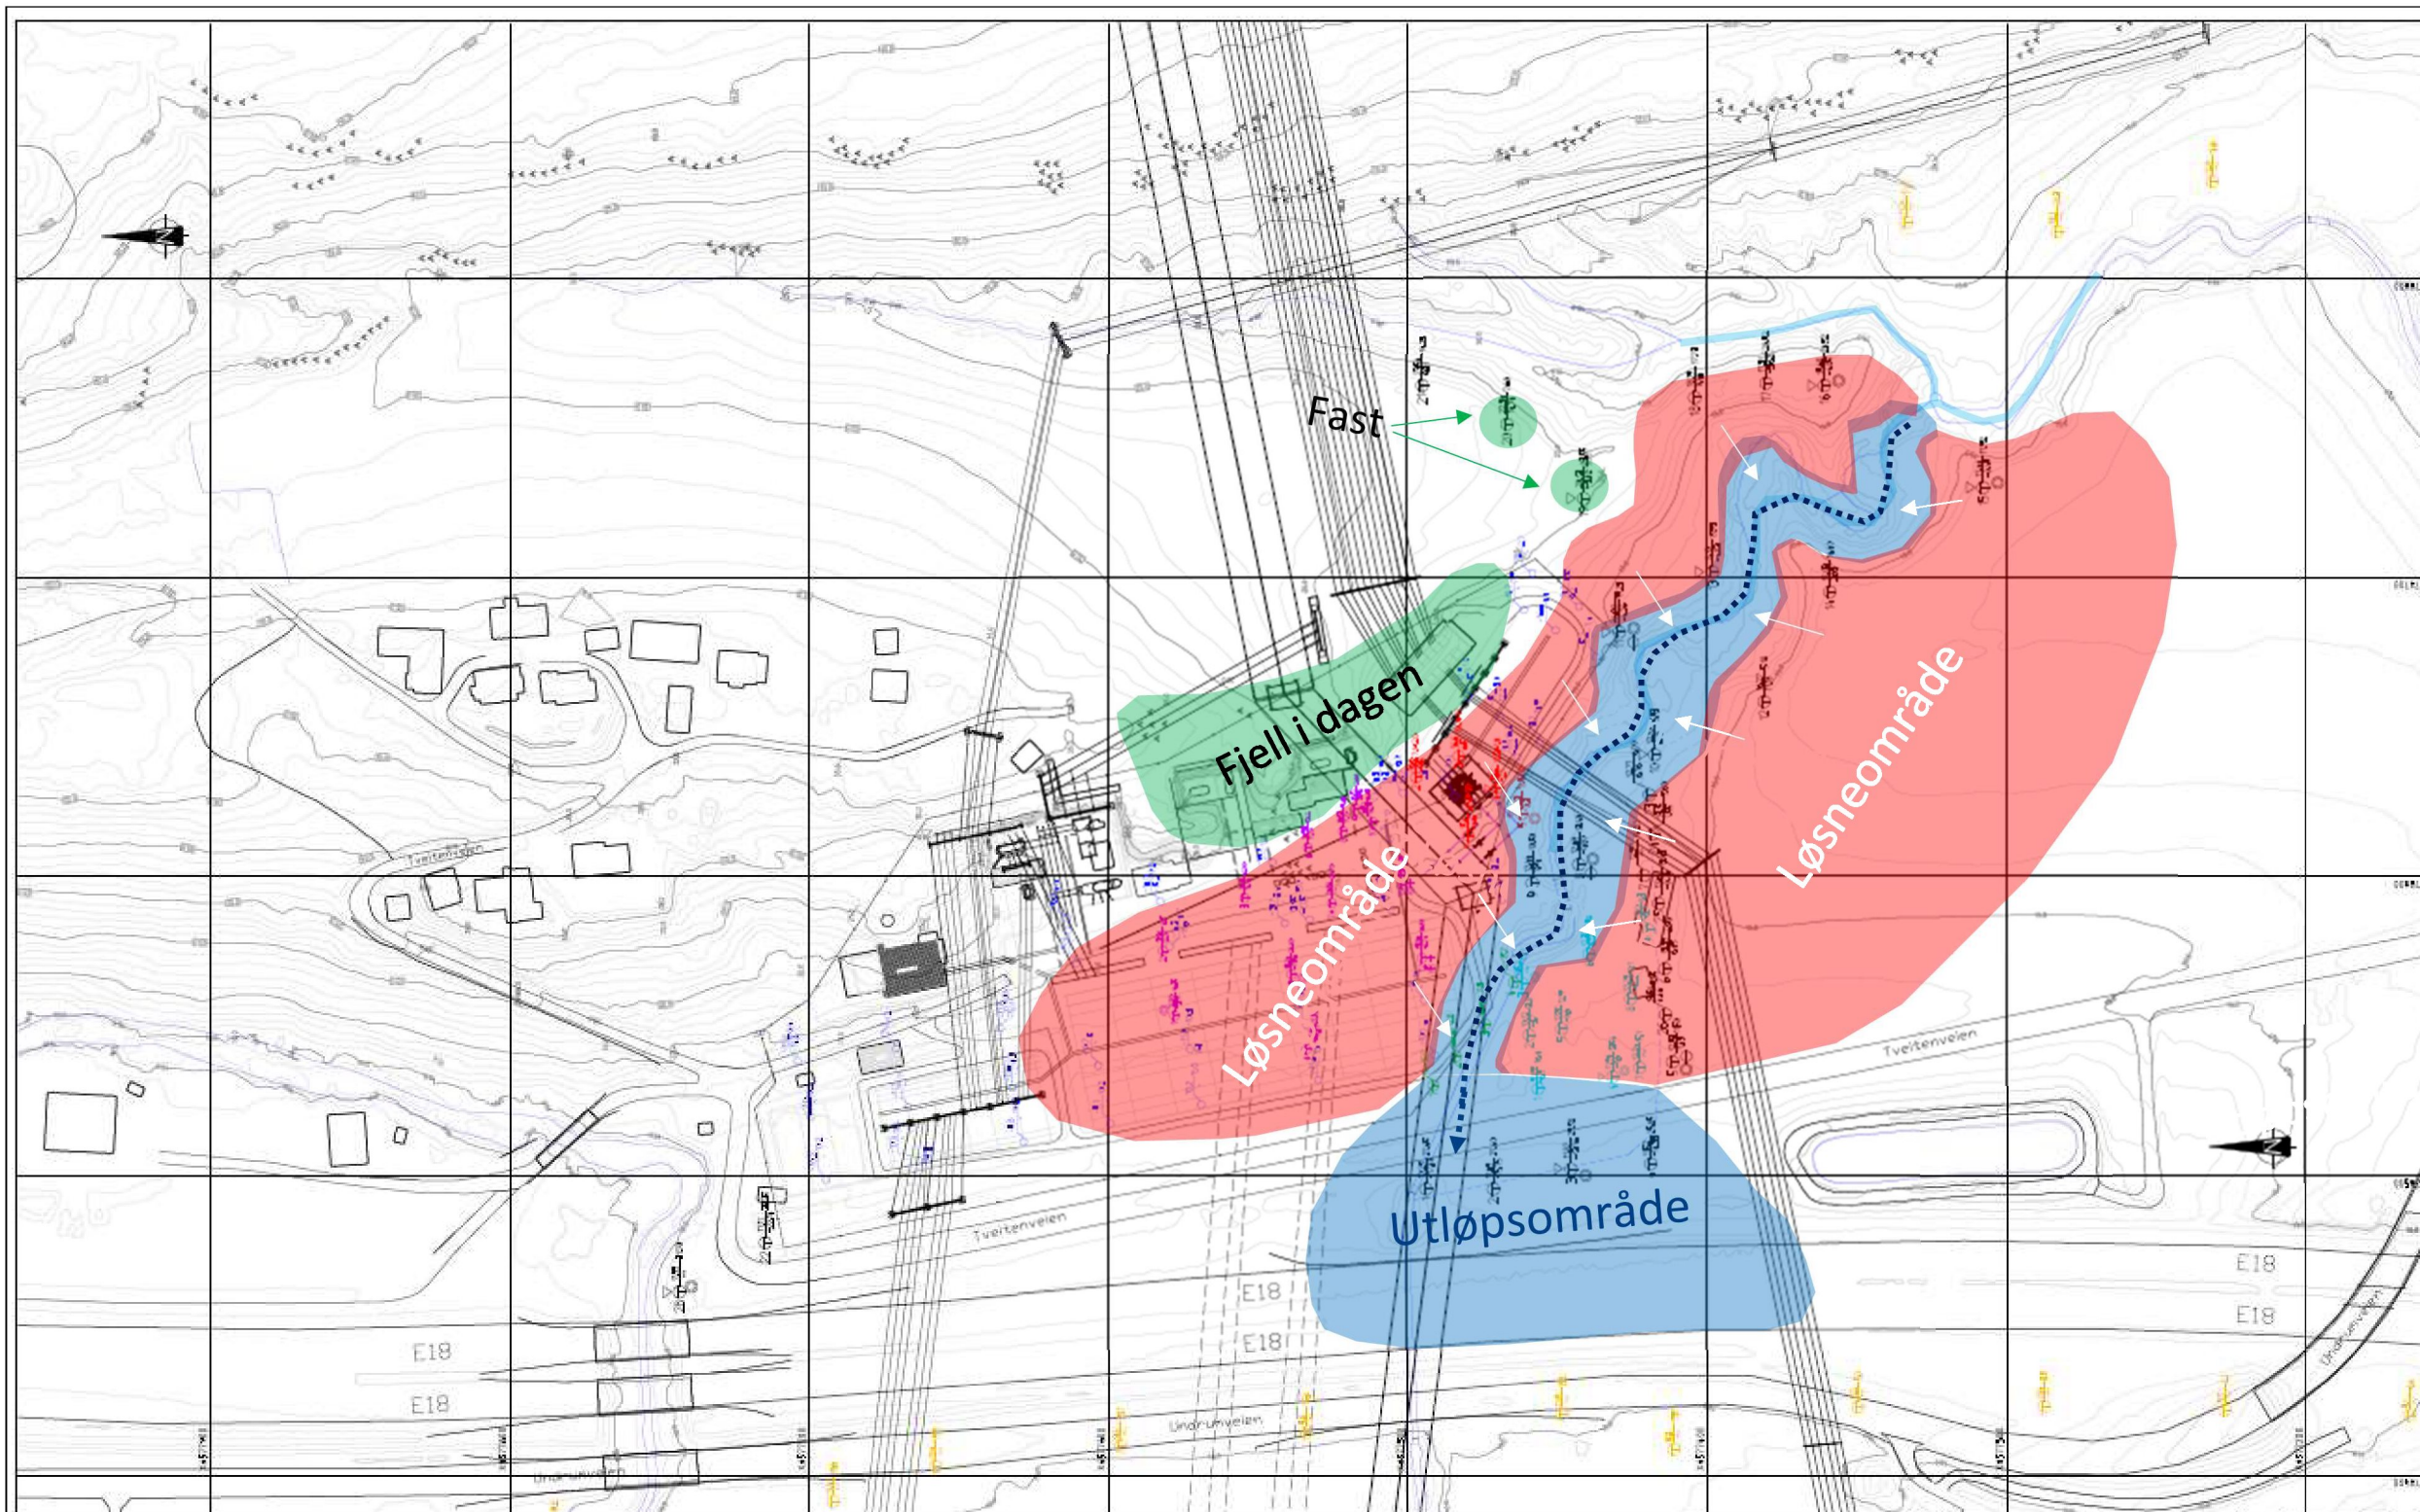
- Basert på kartlagt kvikkleiresone (tegnings nr. 10220337-RIG-TEG-004), kartlagt berg i dagen, borpunkter som viser faste masser og vurdering av topografi med konservative terrengkriterier (høydeforskjeller).

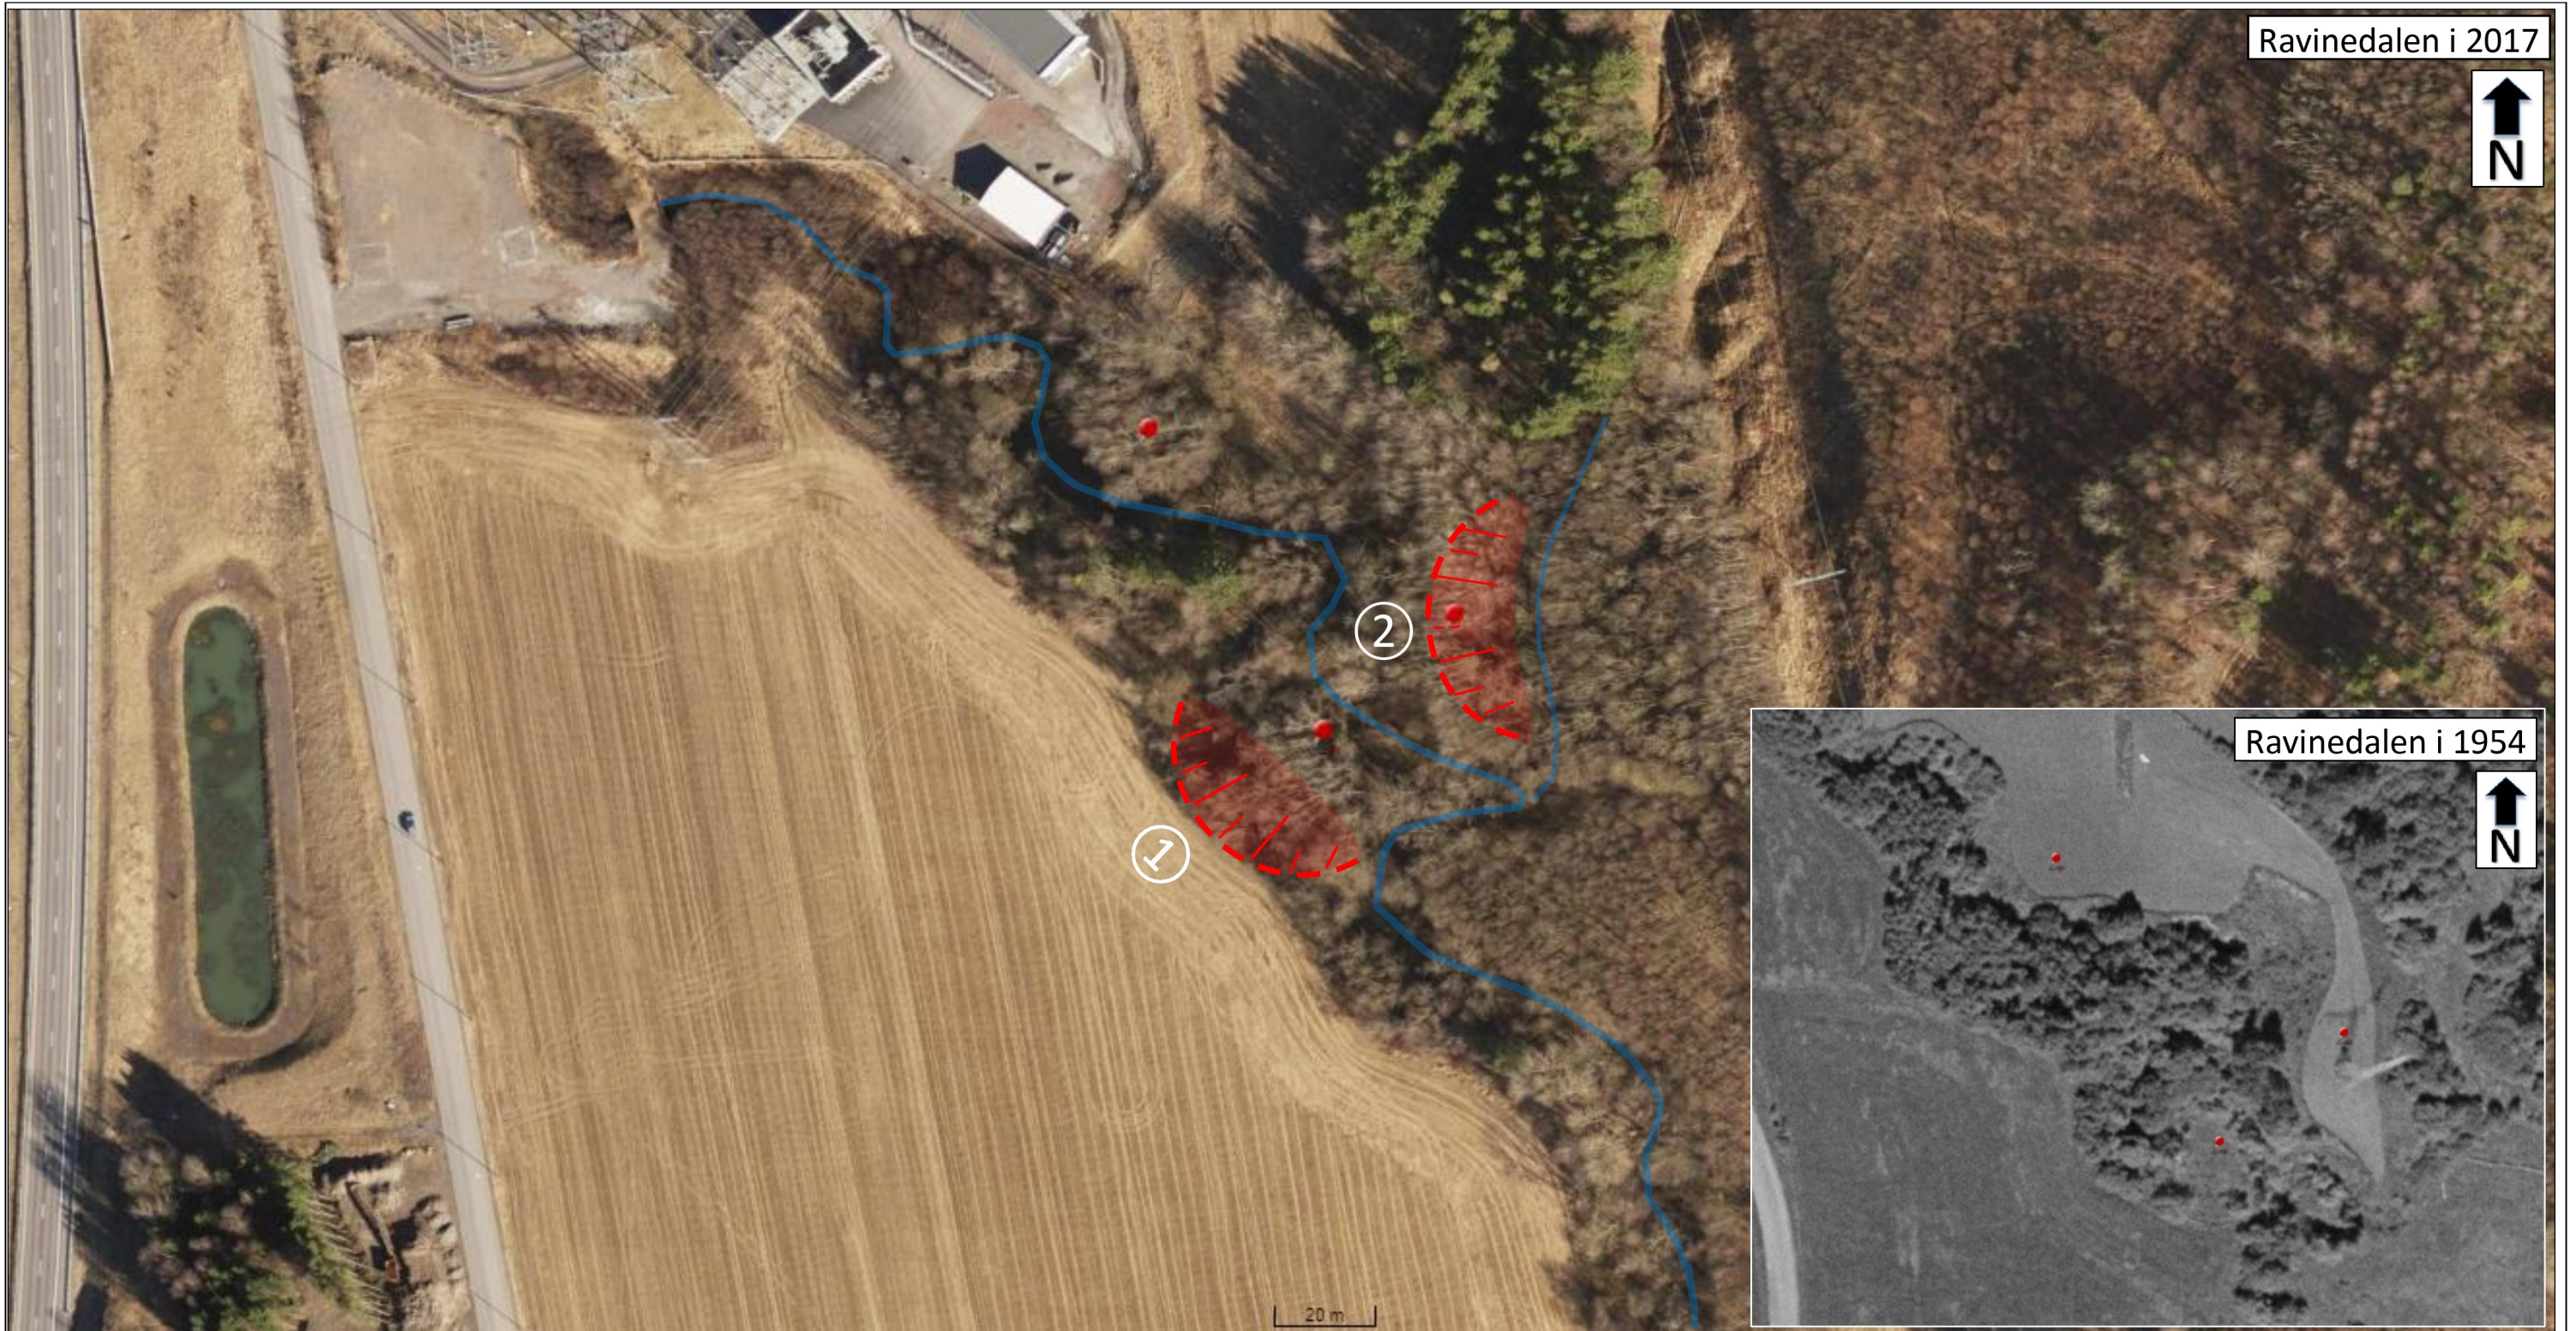
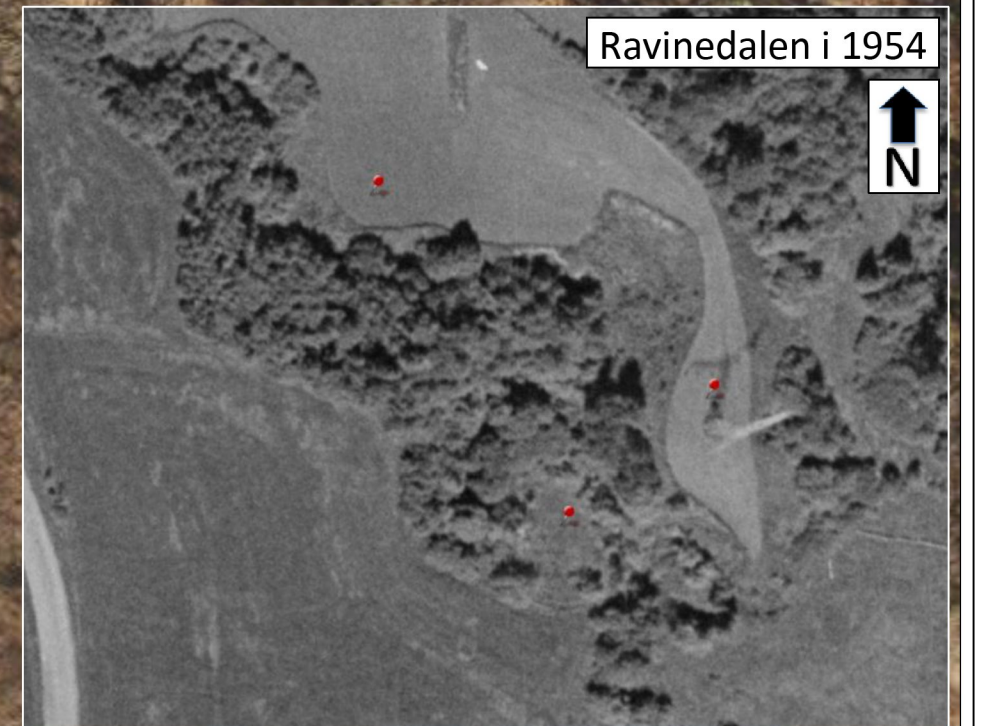
- Kartet viser kartlagte skredgroper i ravinedalen. Befaring kombinert med historiske bilder viser at landskapet har endret seg flere steder enn ved de kartlagte skredgropene, som indikerer at det har gått flere skred i ravinedalen.
- I skredgrop ① er det tilvekst av større busker og trær i dagens situasjon, som indikerer at skredgropa er minst 30 år gammel.
- I skredgrop ② er det kun tilvekst av mindre busker, som indikerer at skredet må ha gått senere enn skred ①.

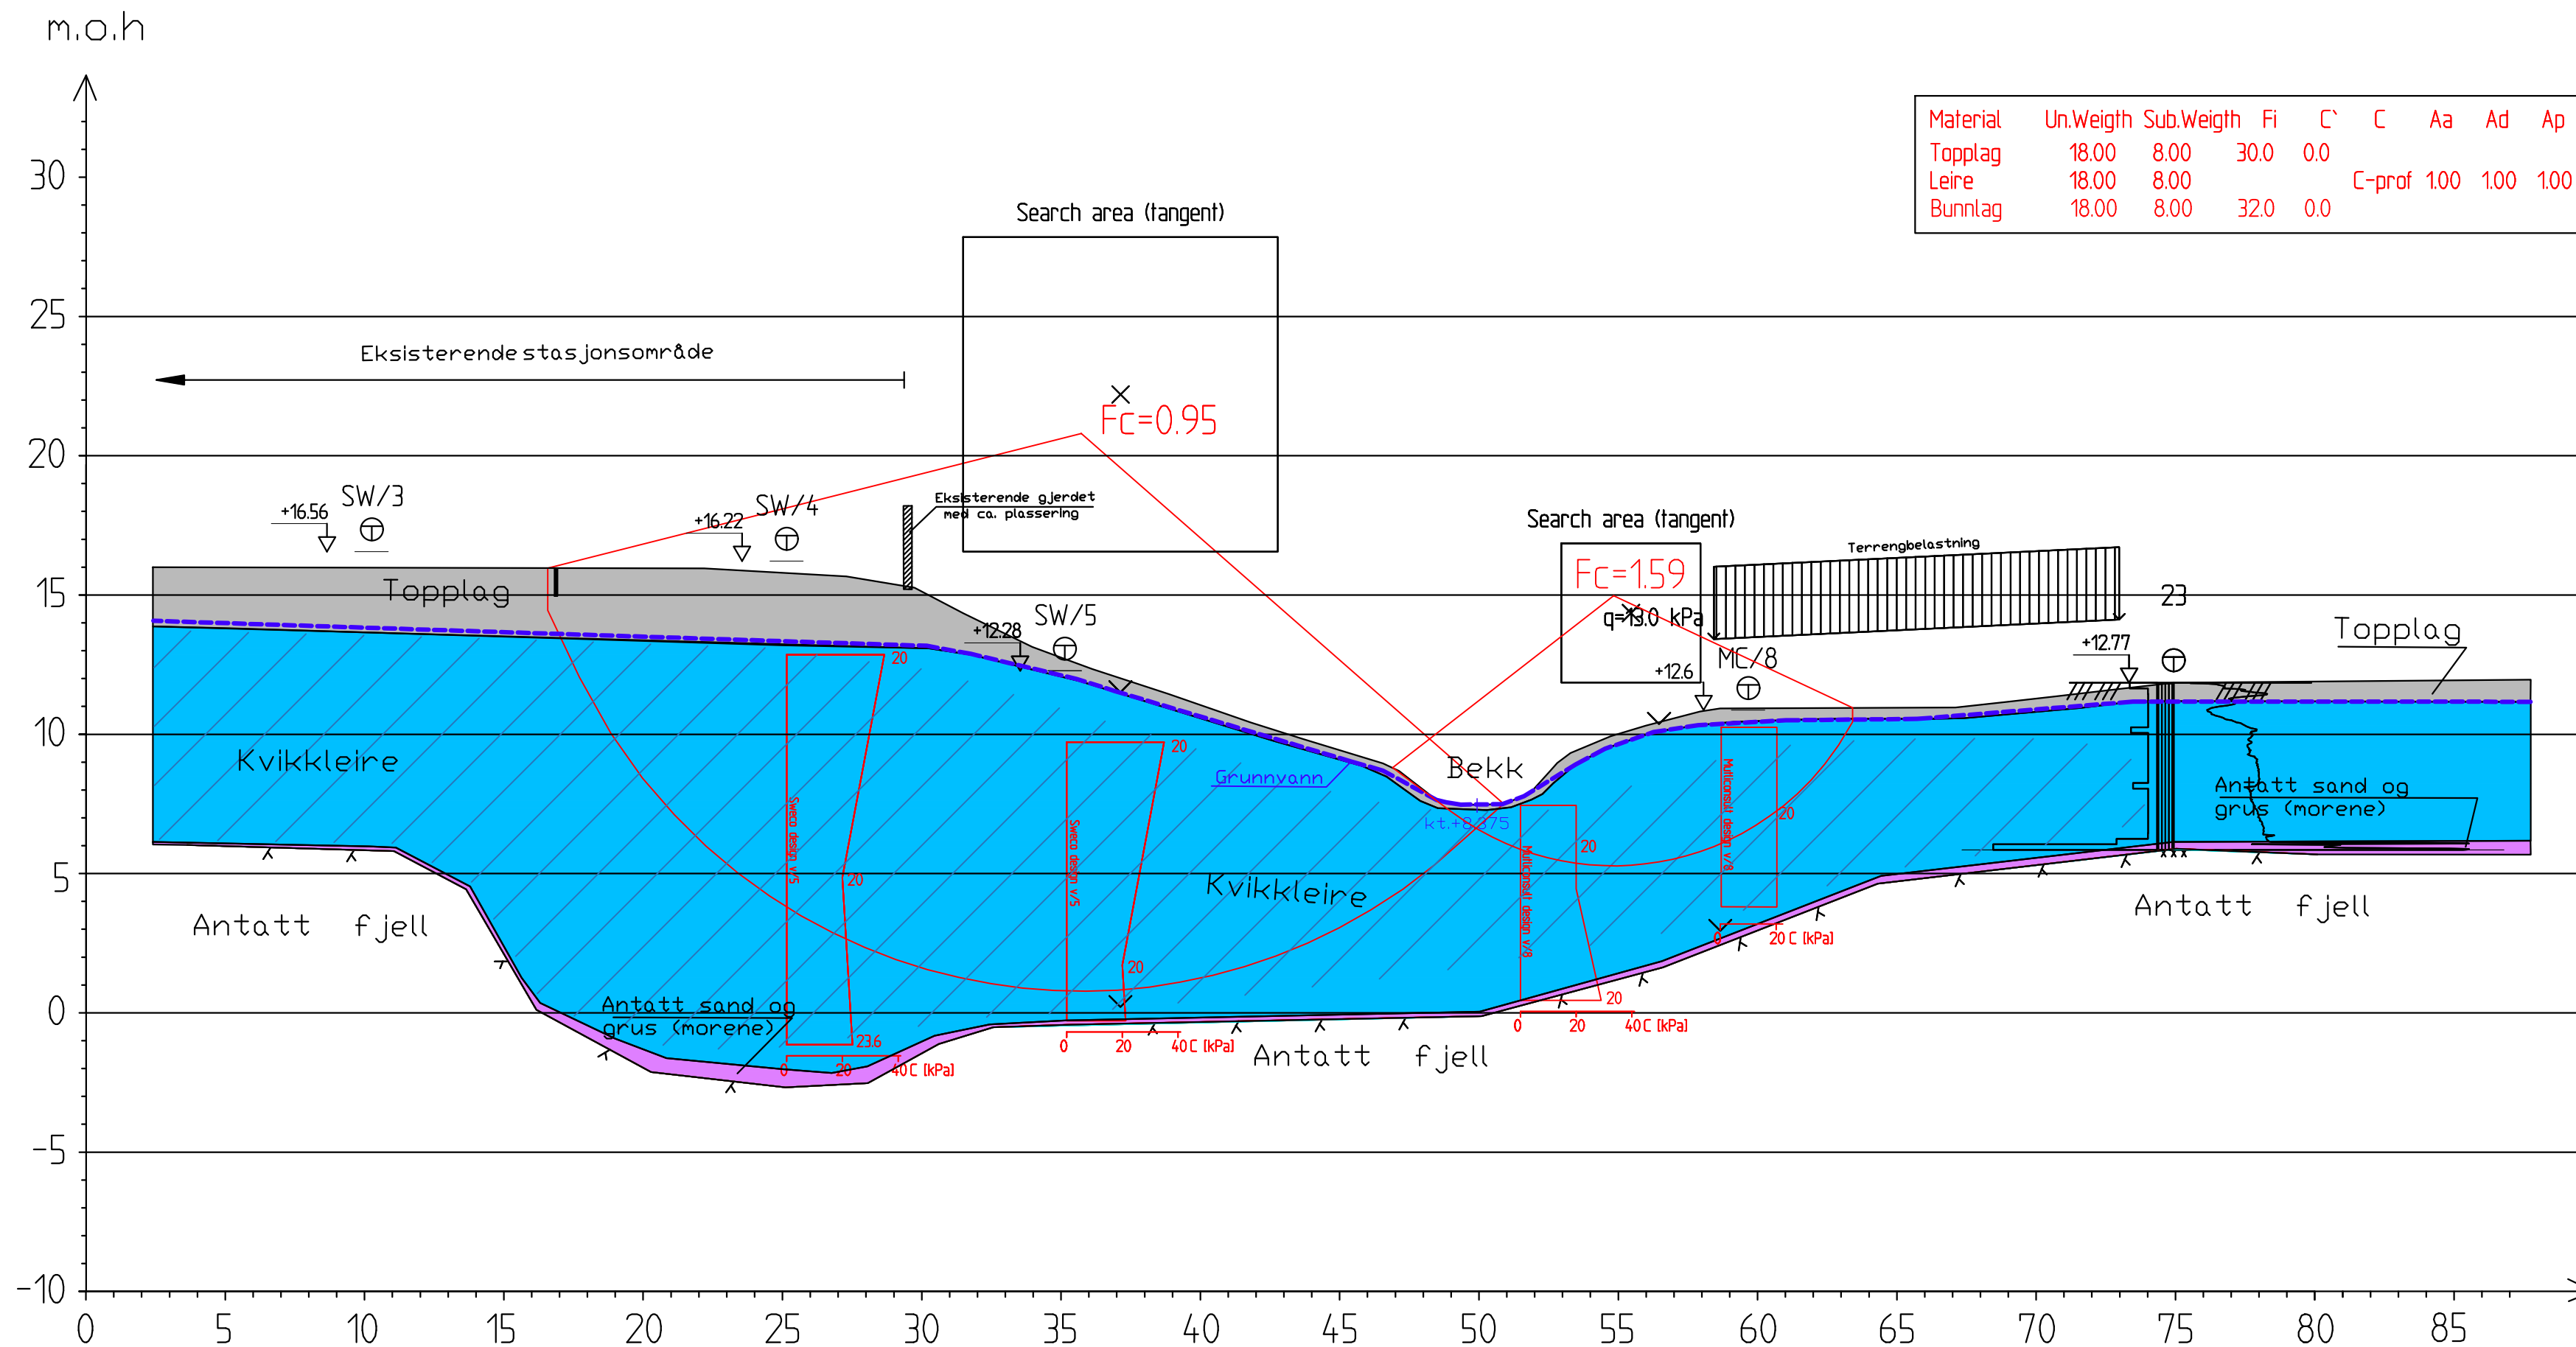
- Stabilitetsberegningen er utført på korttidsbasis (su-basis).
- En terrenglast på 13 kPa er benyttet på lagringsplassen syd for bekken og representerer trafikkbelastning. På grunn av lav beregningsmessig sikkerhet (under 1.0) er det valgt å ikke ta med terrengbelastning inne på stasjonsområdet.
- Bergflaten er tolket slik at den gir mest ugunstig situasjon for glideflatene. Det må forventes større variasjoner i dybder til berg utover tolkningen som til høy grad er gjort ved en retlinjet interpolasjon mellom borpunktene.
- I bekken er mulige vann-nivå valgt som gir det mest ugunstig situasjon (tørr bekk).
- Grunnvannstanden er basert på poretrykkmålinger utført i området.
- Kvikkleira er kartlagt basert på prøveserier og sonderingsprofiler utført av Multiconsult i november/desember 2020 og grunnundersøkelser utført av andre firma. Det for øvrig til vedlegg 6.
