Statnett

ROS-analyse geoteknikk

Tveiten Transformatorstasjon

10378-MUL-RE-TVE-0007

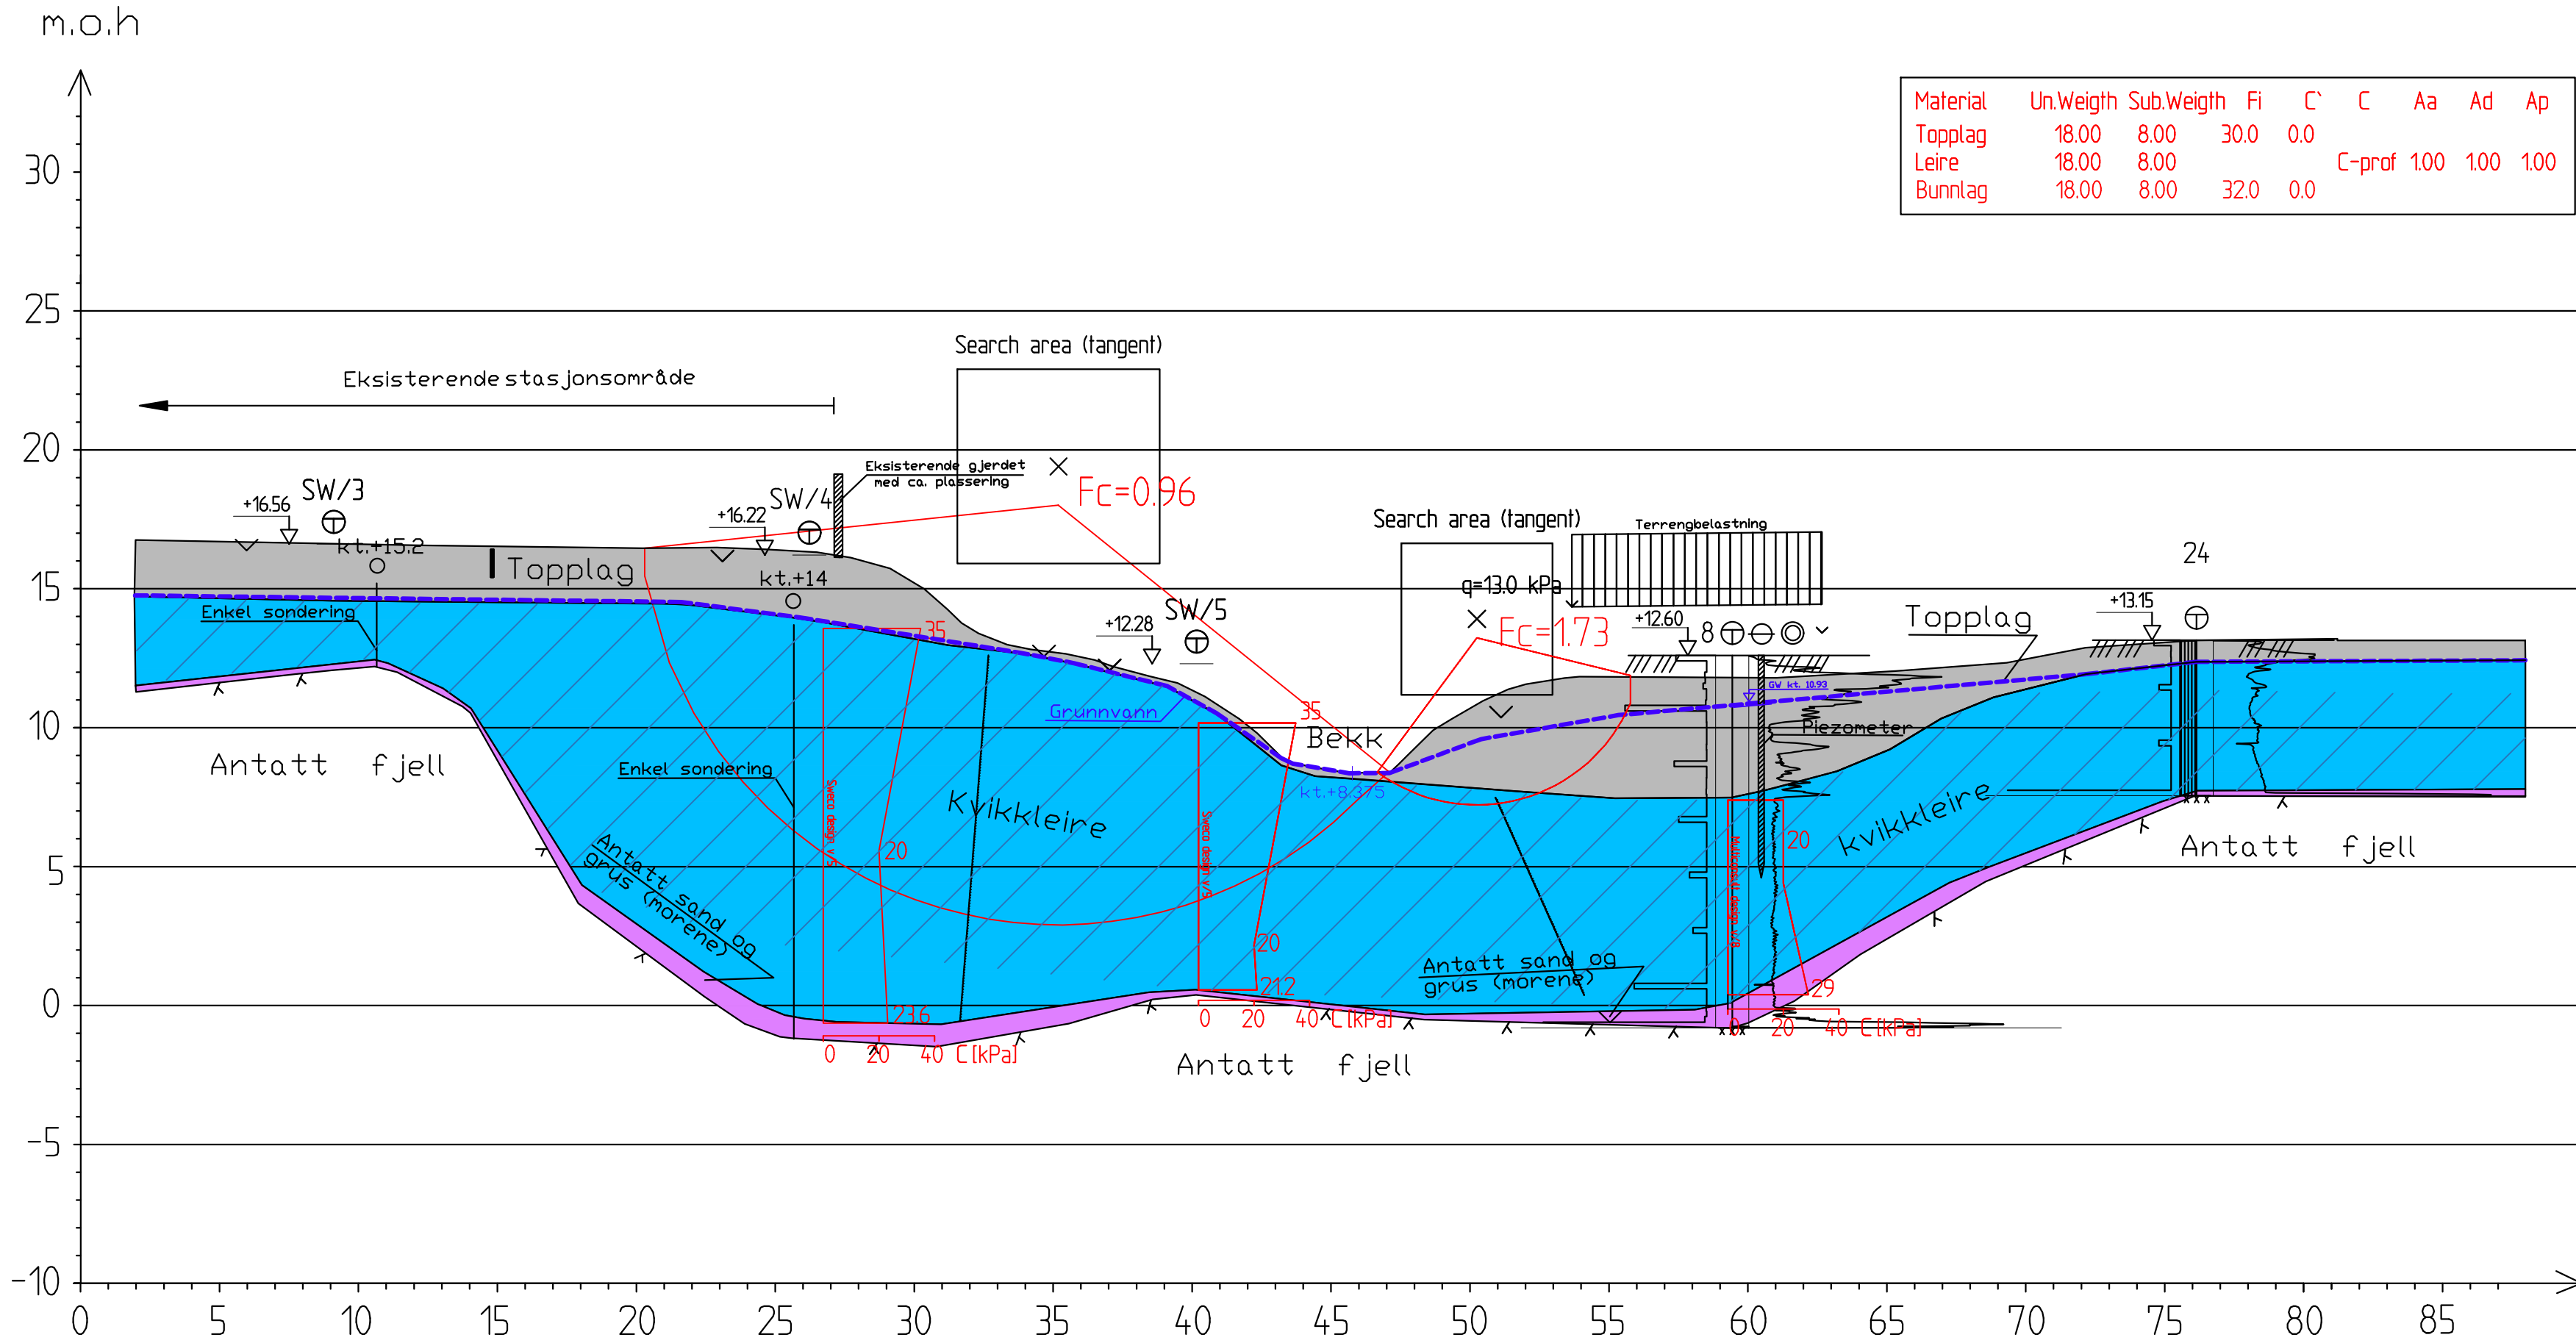
- Merknader**
- Stabilitetsberegningen er utført på korttidsbasis (su-basis).
 - En terrenglast på 13 kPa er benyttet på lagringsplassen syd for bekken og representerer trafikkbelastning. På grunn av lav beregningsmessig sikkerhet (under 1.0) er det valgt å ikke ta med terrengbelastning inne på stasjonsområdet.

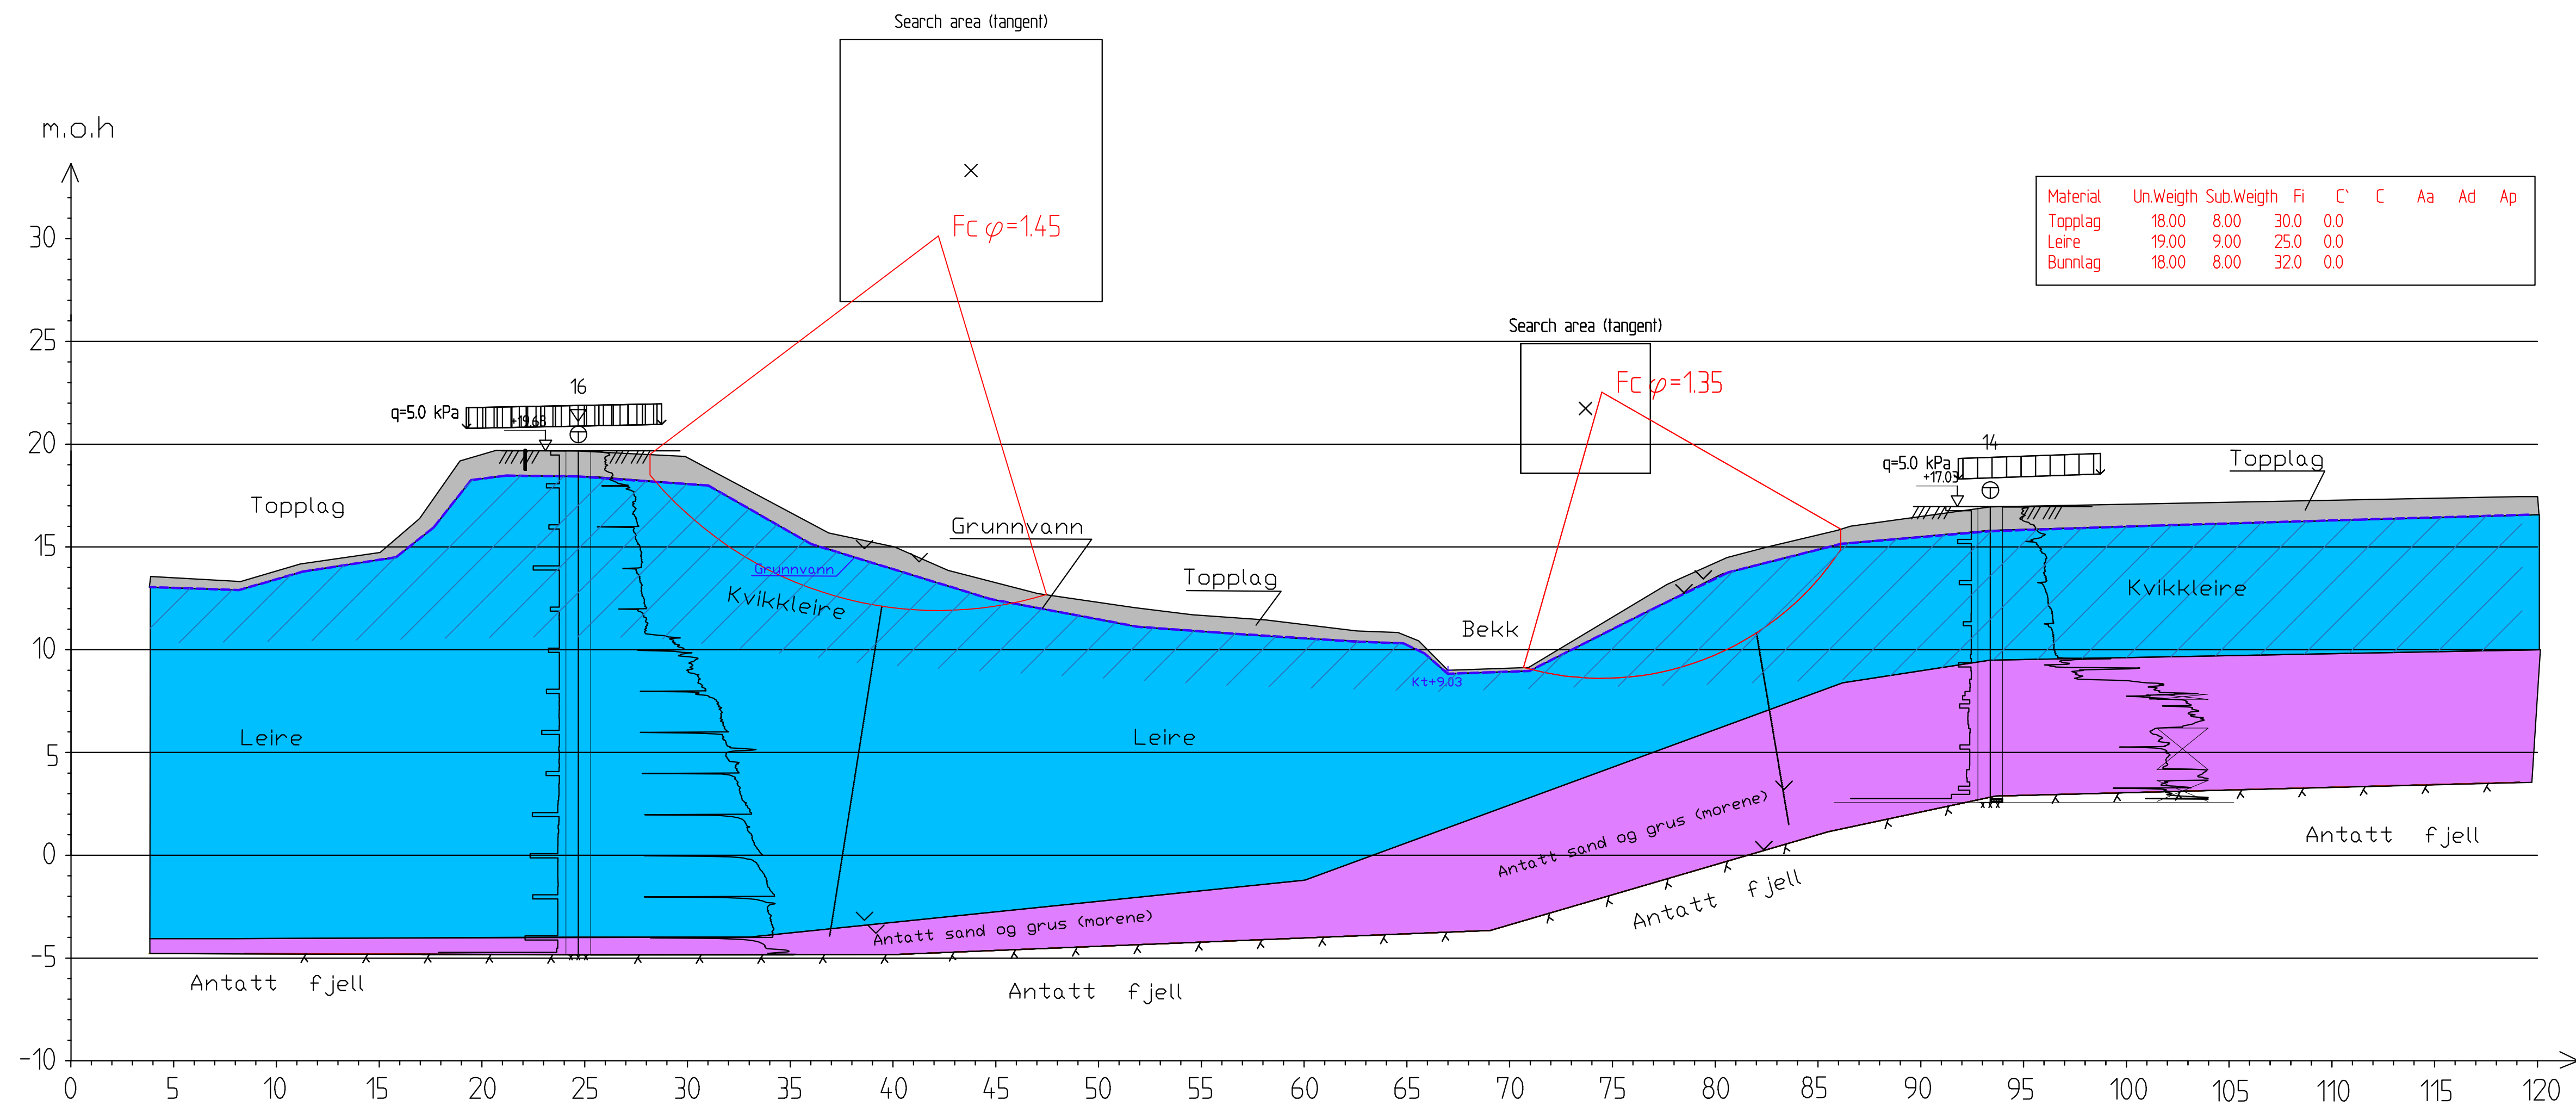
- Stabilitetsberegningen er utført på langtidsbasis (phi-basis).
- En terrenglast på 5 kPa er benyttet på jordet og i ravedalen, som representerer belastning fra snø og evt. vedlikeholdsarbeider.
- Grunne glideflater viser lavest sikkerhet, under 1.0 beregningsmessig.
- Ved bekken kan det være poreovertrykk, men er ikke vurdert nærmere siden det allerede er dokumentert lavt sikkerhetsnivå på langtidsbasis.
- Bergflaten er tolket slik at den gir mest ugunstig situasjon for glideflatene. Det må forventes større variasjoner i dybder til berg utover tolkingen som til høy grad er gjort ved en rettiljet interpolasjon mellom borpunktene.
- I bekken er laveste mulige vannstand valgt som gir det mest ugunstig situasjon.
- Kvikkleira er kartlagt basert på prøveserier og sonderingsprofiler utført av Multiconsult i november/desember 2020.

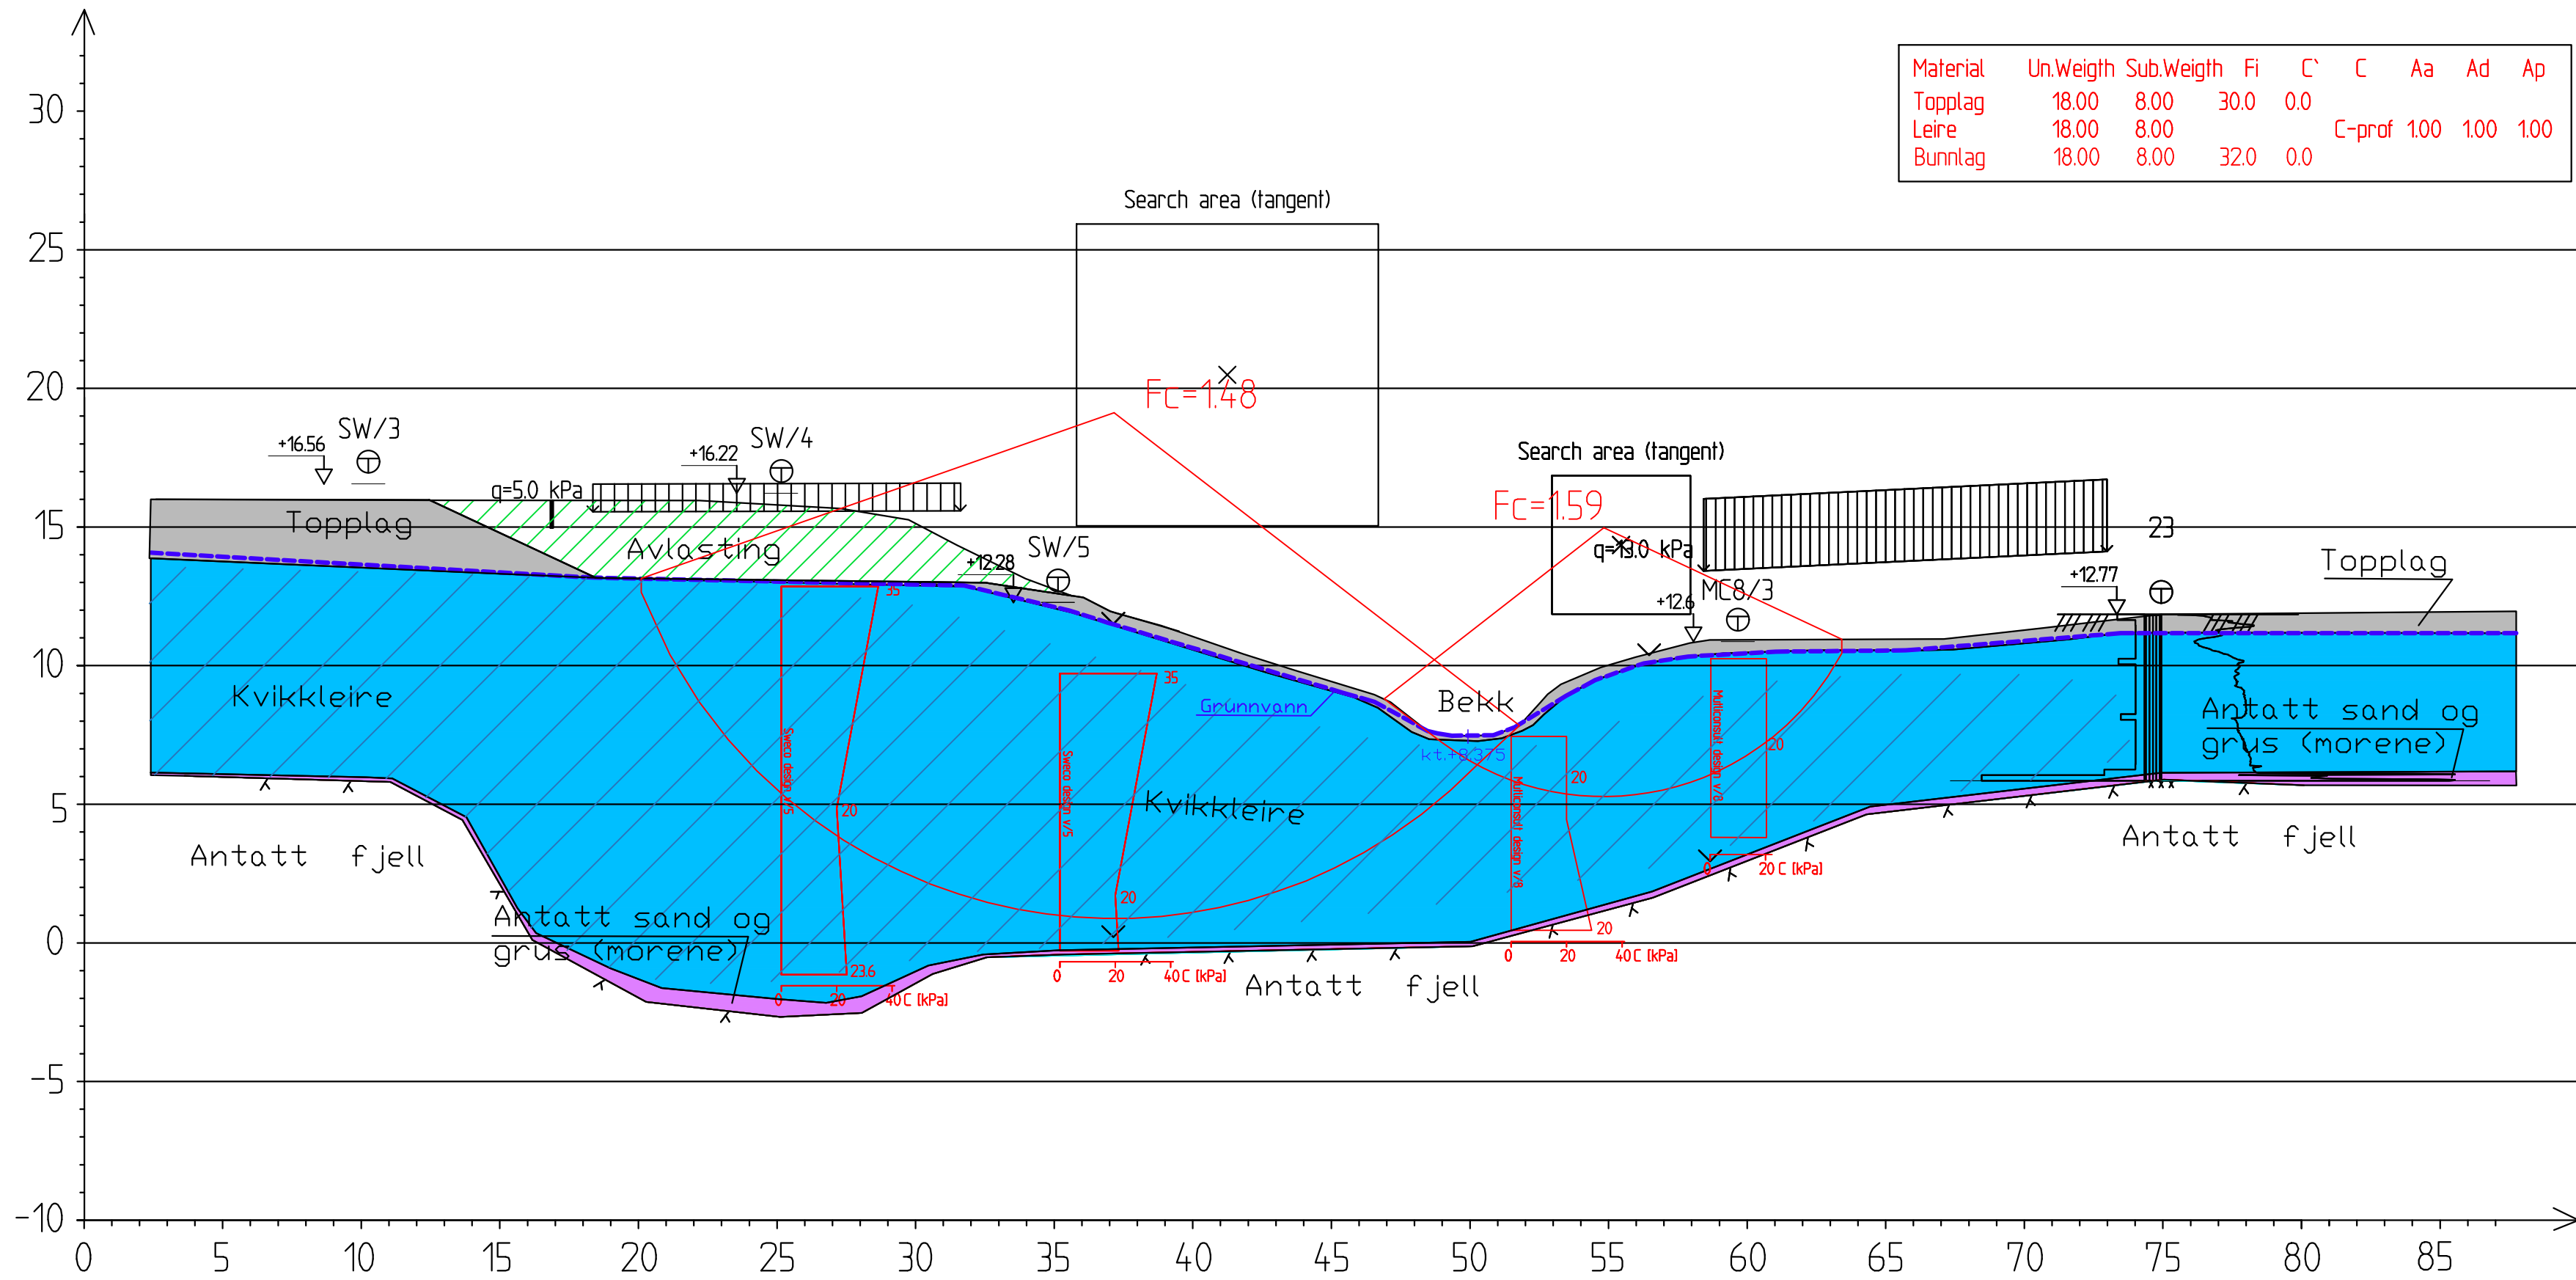
- Stabilitetsberegningen er utført på korttidsbasis (su-basis).
- En terrenglast på 13 kPa er benyttet på lagringsplassen syd for bekken som representerer trafikkbelastning. Inne på stasjonsområdet hvor det skal avlastes er en terrenglast på 5 kPa benyttet, og representerer snølast og evt.

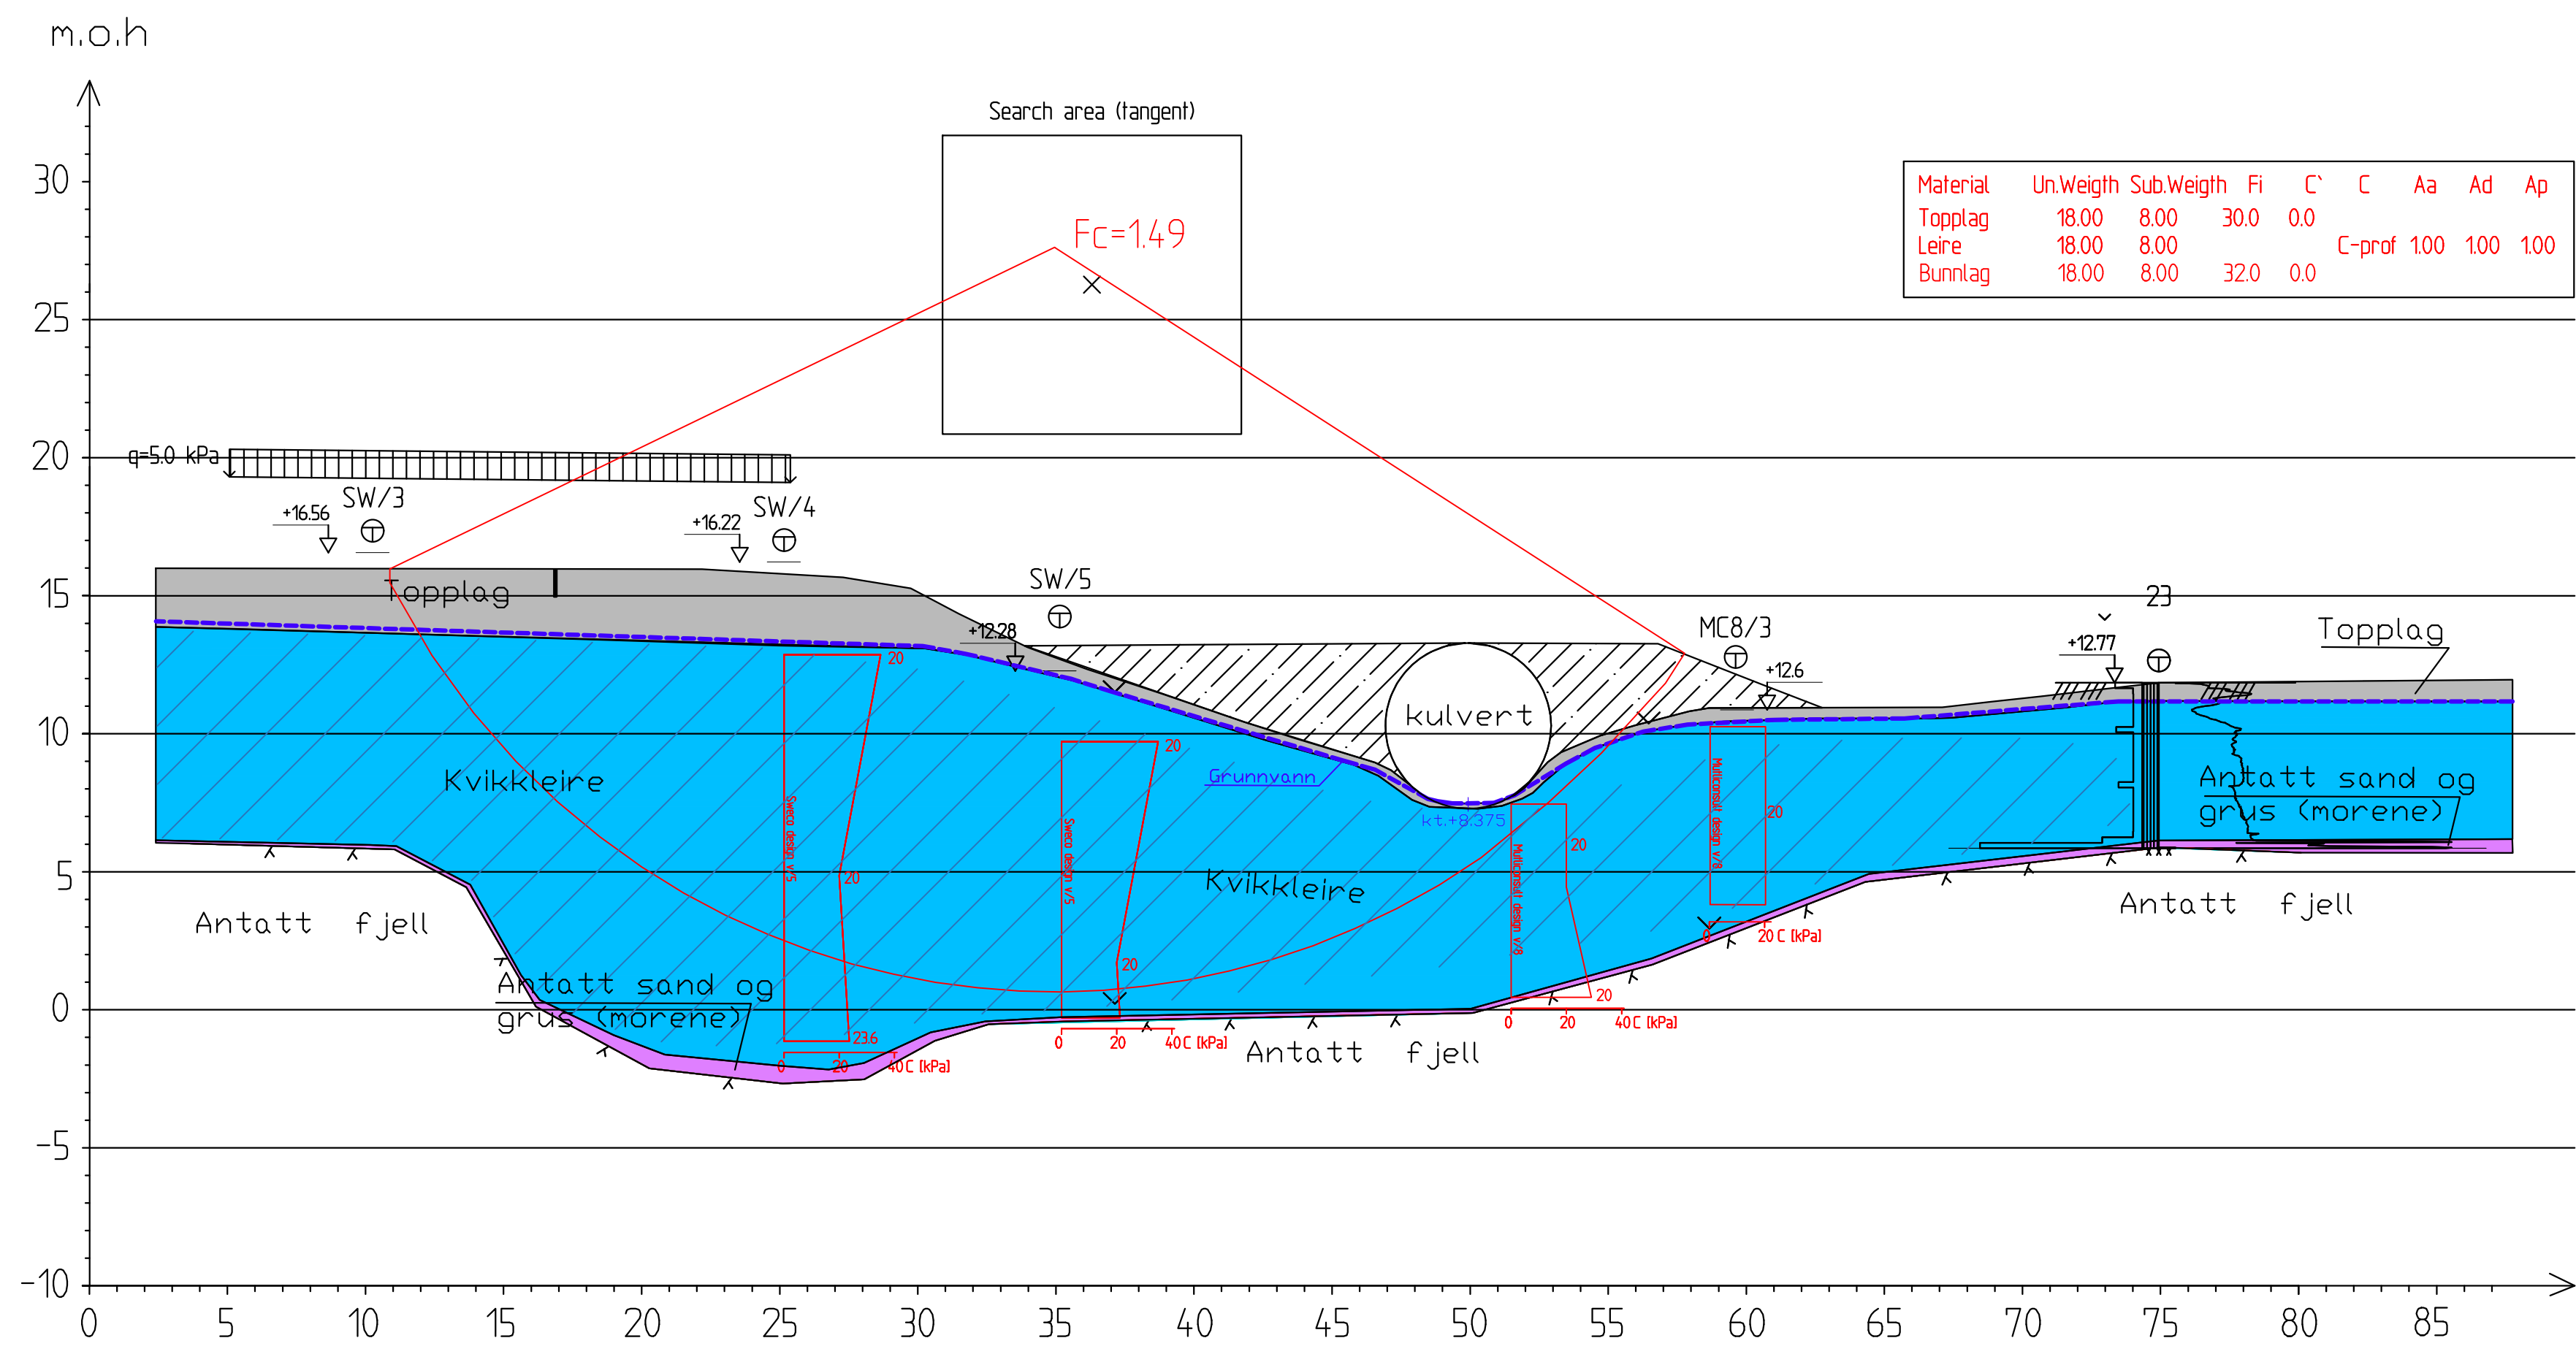
- Merknader**
- Stabilitetsberegningen er utført på korttidsbasis (su-basis).
 - En terrenglast på 13 kPa er benyttet på lagringsplassen syd for bekken som representerer trafikklast. Inne på stasjonsområdet hvor det skal avlastes er en terrenglast på 5 kPa benyttet, som skal representere snø og anleggstrafikk.

- Kulvertering og motfylling forutsetter at det oppfylles til minimum topp kulverten siden beregningen ikke tar hensyn til vektreduksjonen i motfyllingen som følge av kulverten.
