Kvinnherad kommune

► Utredning av kvikkleire - Tofte

Befaringsrapport

Fare knyttet til synkehullet på Tofte 1 og ved kulvert på Tofte 2

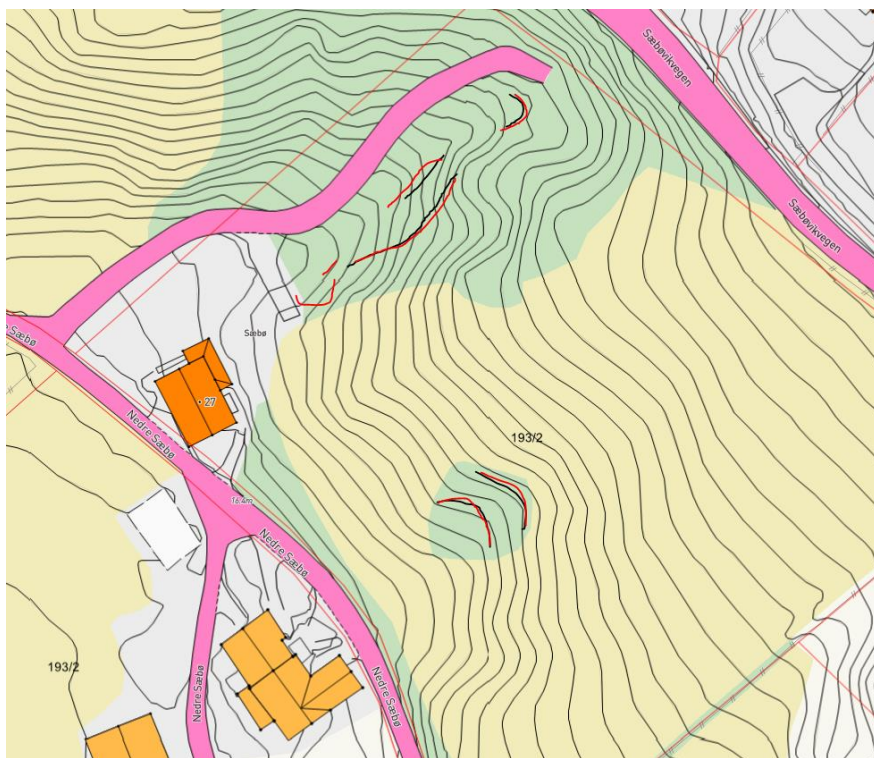
4.2.3 Sprekker på tvers og på langs av fallretning

Sprekkene i bakken ved Tofte 1 er ikke innmålt, men de er observert. Det arbeides med å forklare årsak til sprekken, det mistenkes økt vannmengde ned i terrenget.

Norconsult anbefaler at synlige erosjonsskader i ravinene sikres så raskt som mulig for å stanse videre erosjon. På sikt bør mer omfattende sikringstiltak vurderes. Strakstiltak omfatter oppfylling av synlige sprekker og reparasjon av defekte rør/kulverter.
