Dokumentnr: 118081n1

Lier. Brastadveien 18

Vurdering av fare for kvikkleireskred iht. NVE Veileder 1/2019 «Sikkerhet mot kvikkleireskred»

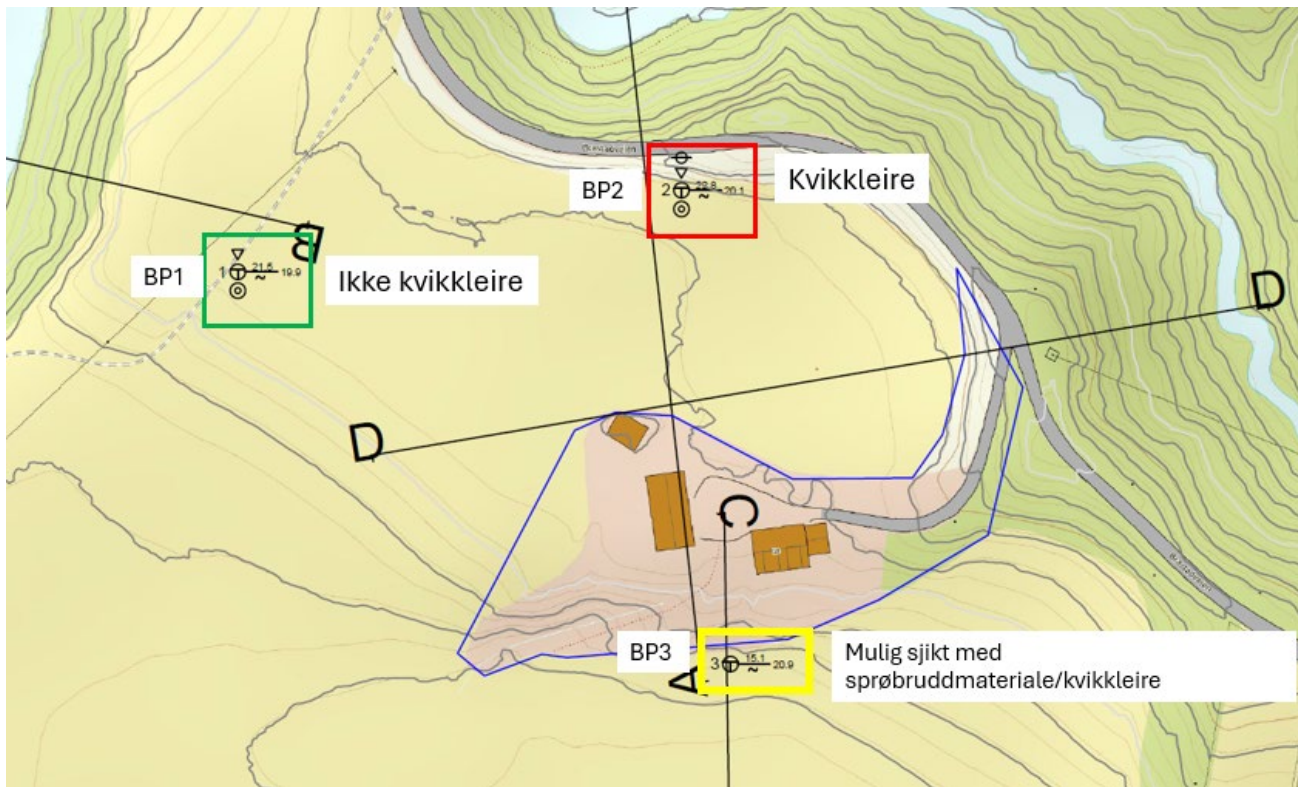
Figur 3. Utklipp fra tegning 118081-1 (boreplan med profiler og planområde), med påtegninger av prøveresultater.

Grunnforholdene består i borepunktene kort oppsummert av et tørrskorpelag over siltig leire.

I borepunkt BP1 viste ingen prøver sprøbruddmateriale/kvikkleire, og det er vurdert at grunnforholdene innenfor 20 m under terreng ikke har sprøbruddegenskaper.

I borepunkt BP2 ble det påvist kvikkleire/leire med omrørt skjærstyrke $c_{ur} \leq 0,69$ kPa fra ca. 7 m under terreng. Leiren er antatt kvikk ned til ca. 14 m under terreng.

I borepunkt BP3 er det ikke tatt opp prøver. Totalsonderingen indikerer et mulig sjikt med ca. 2 m mektighet fra ca. 5 m under terreng.

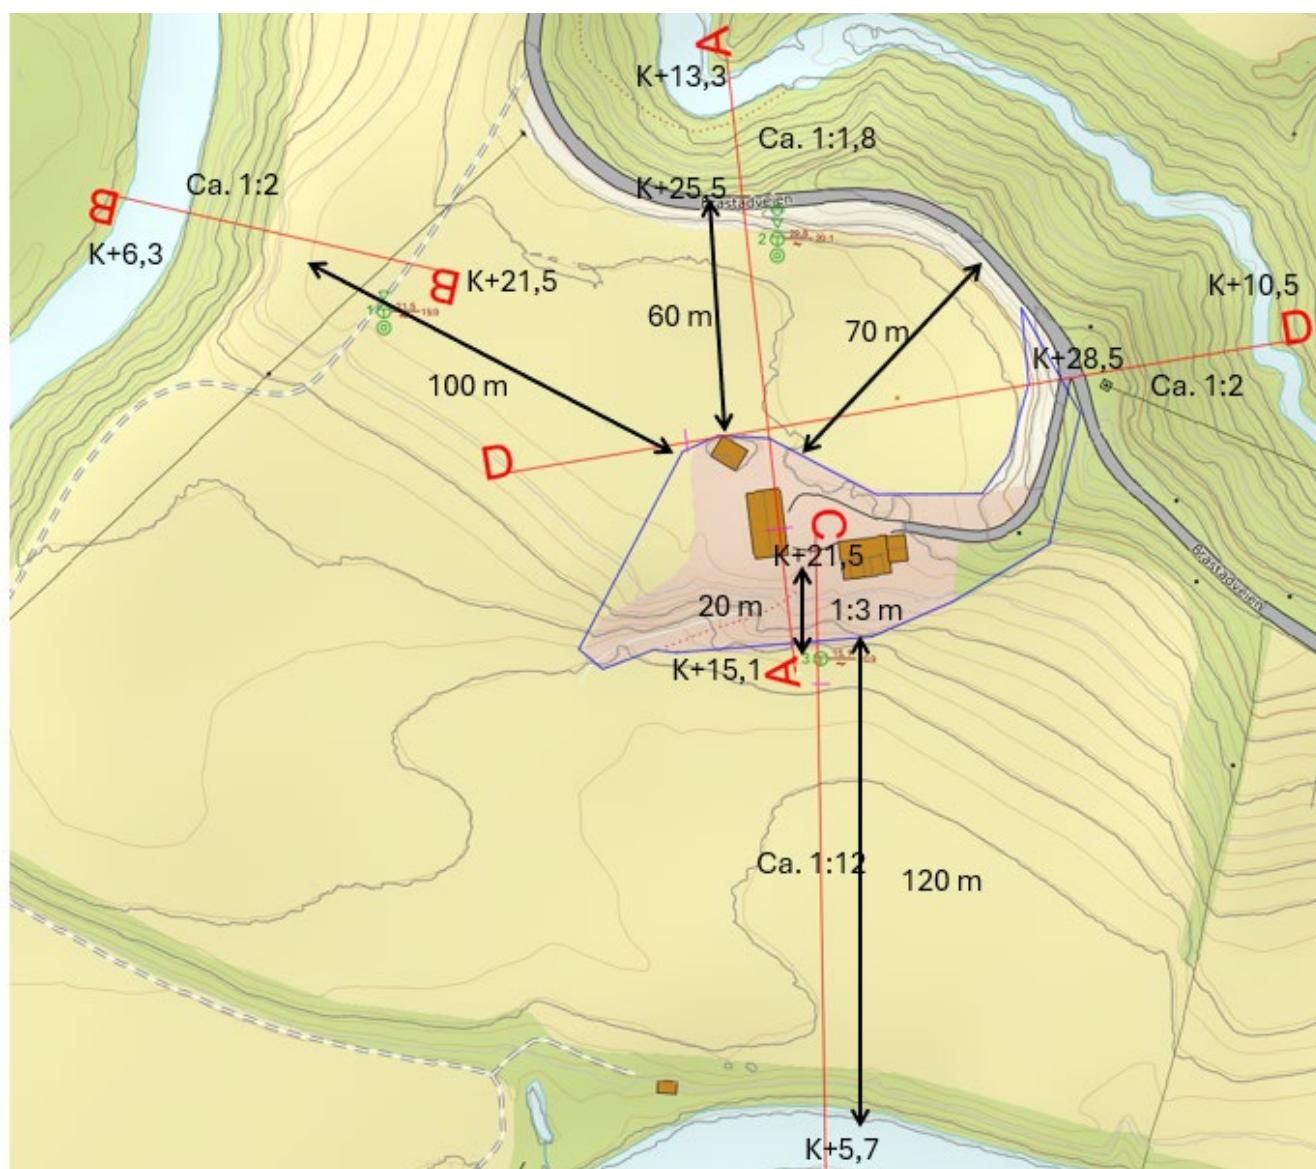
Figur 7. Utklipp fra borplan med påtegnet ca. avstander, koter og gjennomsnittlige skråningshelninger.

Planområdet ligger i et jordbruksområde avgrenset av Lierelva i vest/sør, og en ravinedal i nord/nordøst. Elveskråningene mot vest, nord og øst-nordøst har ca. helning 1:1,8 – 1:2, og skråningshøyder på rundt 15 m. Mot syd faller terrenget slakere ned mot elva ca. 120 m unna. Figur 7 viser ca. terrengkoter, avstander og skråningshøyder.

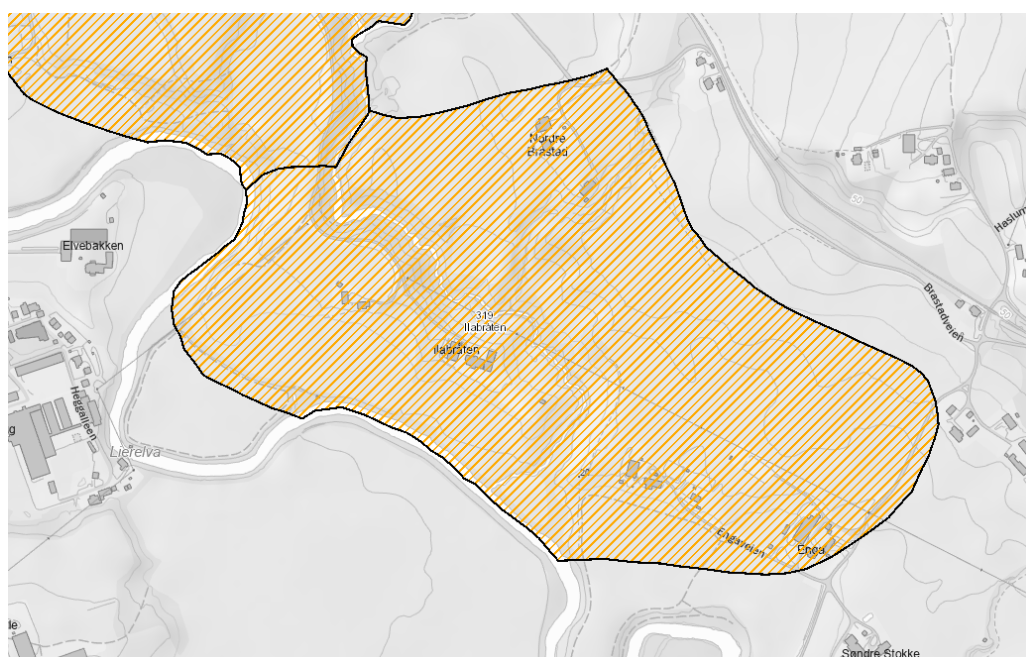
Figur 8. Utklipp fra NVE faresoneatlas, planområdet ligger innenfor eksisterende faresone 319 «llabråten».

Planområdet ligger i dag innenfor eksisterende faresone 319 «llabråten» (se Figur 8)

Sonen er klassifisert med faregrad «middels».

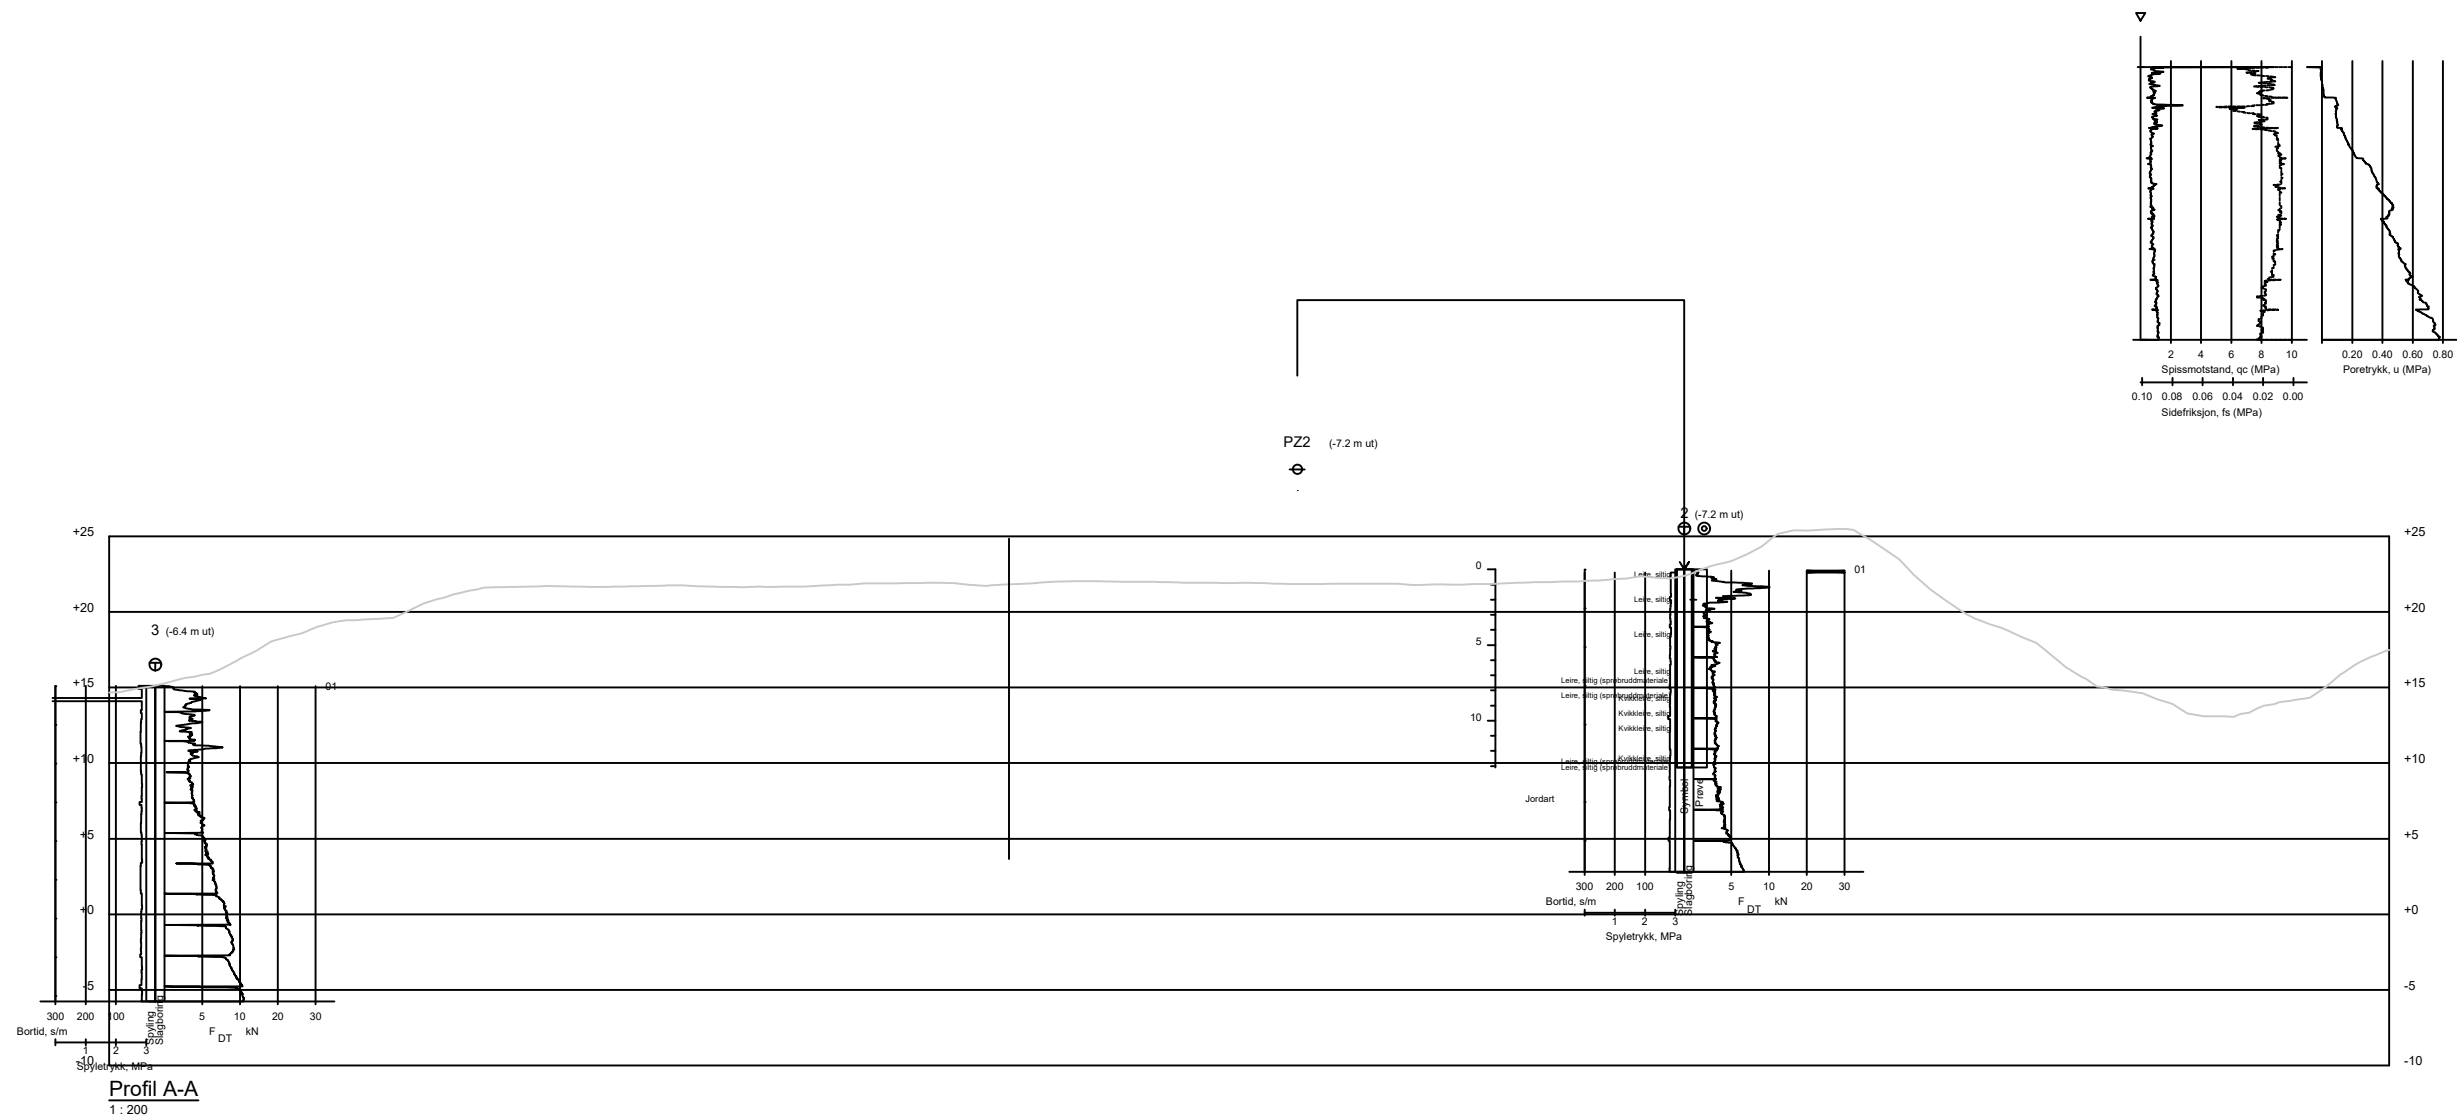
BESKRIVELSE:
Profil A-A

En vurdering av snitt A-A viser en andel sprøbruddmateriale $b/D = 29\%$. Tilsvarende gjelder for snitt D-D $b/D = 18\%$. For snitt D-D er vurderingen også gjort i en bruddsirkel som går dypere og lengre bak enn mest kritiske sirkel, denne gav et forhold $b/D = 36\%$ (angitt som b' og D' på tegning -110).

Beregninger utført i snitt D-D viser at beregnet sikkerhet mot brudd er lavere enn krav til sikkerhet gitt i NVEs veileder 1/2019. Sikkerheten er for lav både på total- og effektivspenningsbasis. I snitt A-A er beregnet sikkerhet mot brudd OK dersom et evt. byggetiltak ikke har influenssone i skråningen. Byggetiltak regnes å ikke ha influenssone i skråningen dersom de plasseres min. $2xH$ bak skråningen. Prinsippet er vist i Figur 20.

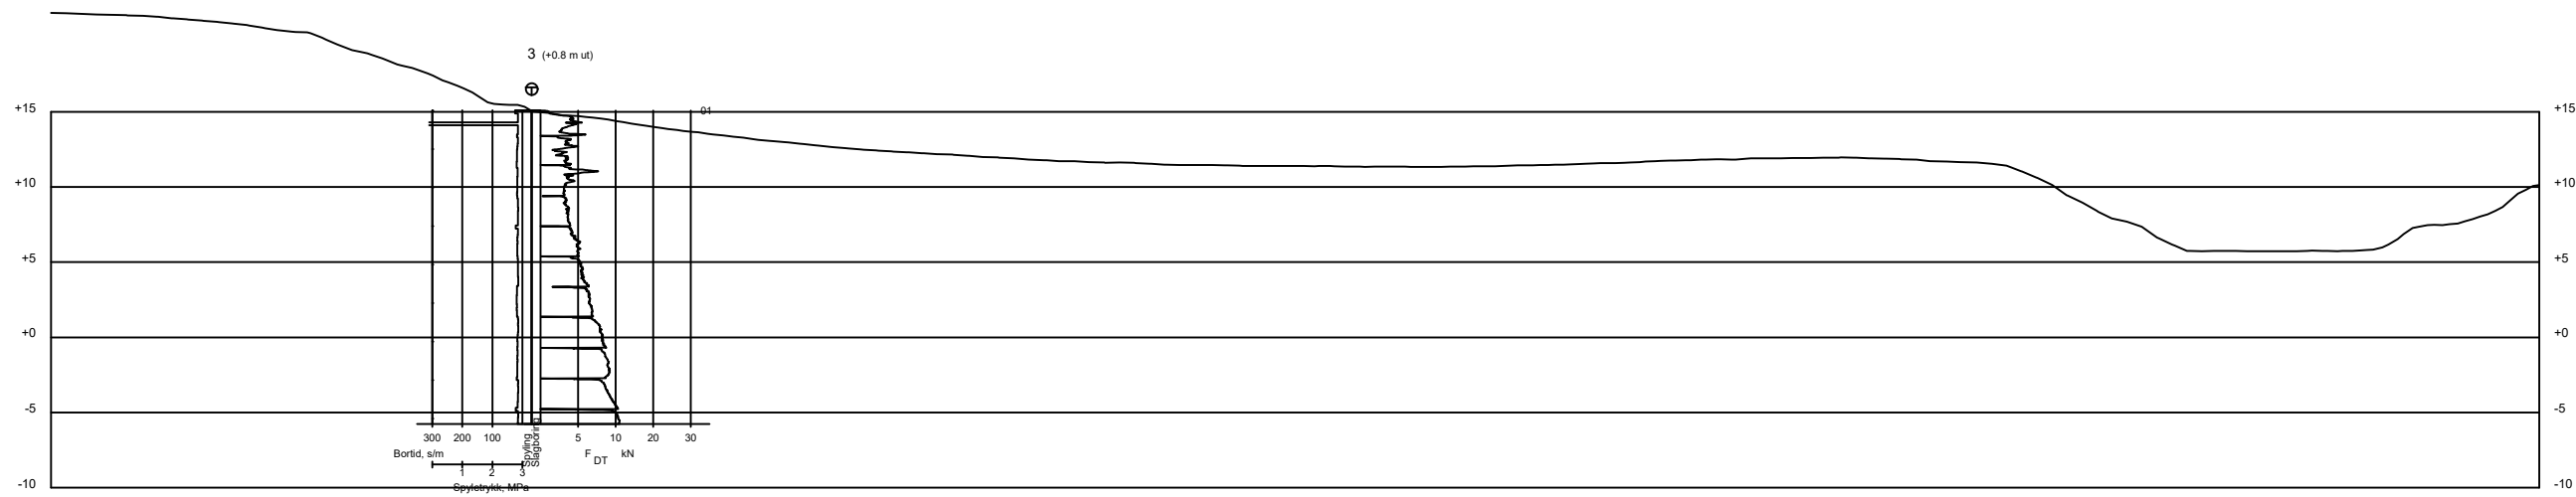
BESKRIVELSE:
Profil C-C

For snitt C-C er det ikke gjort stabilitetsberegninger. NGI-metoden er anvendt til å tegne et maksimalt løsneområde ved initialsikred fra Lierelva, dette løsneområdet berører ikke planområdet. Se tegning -120 i tegningsvedlegg. Det vurderes at dagens sone bør reduseres iht. dette.
