NOTAT RIG 001

OPPDRA�	Riverside (Finerfabrikken)	DOKUMENTKODE	10229355-01-RIG-NOT-001
EMNE	Områdestabilitet	TILGJENGELIGHET	Åpen
OPPDRA�SGIVER	Frysjaparken Finer AS	OPPDRA�SLEDER	Baltzar Linde
KONTAKTPERSON	Nikolai Olsen	SAKSBEHANDLER	Baltzar Linde
KOPI		ANSVARLIG ENHET	10101020 Geoteknikk Bygg og Eiendom

SAMMENDRAG

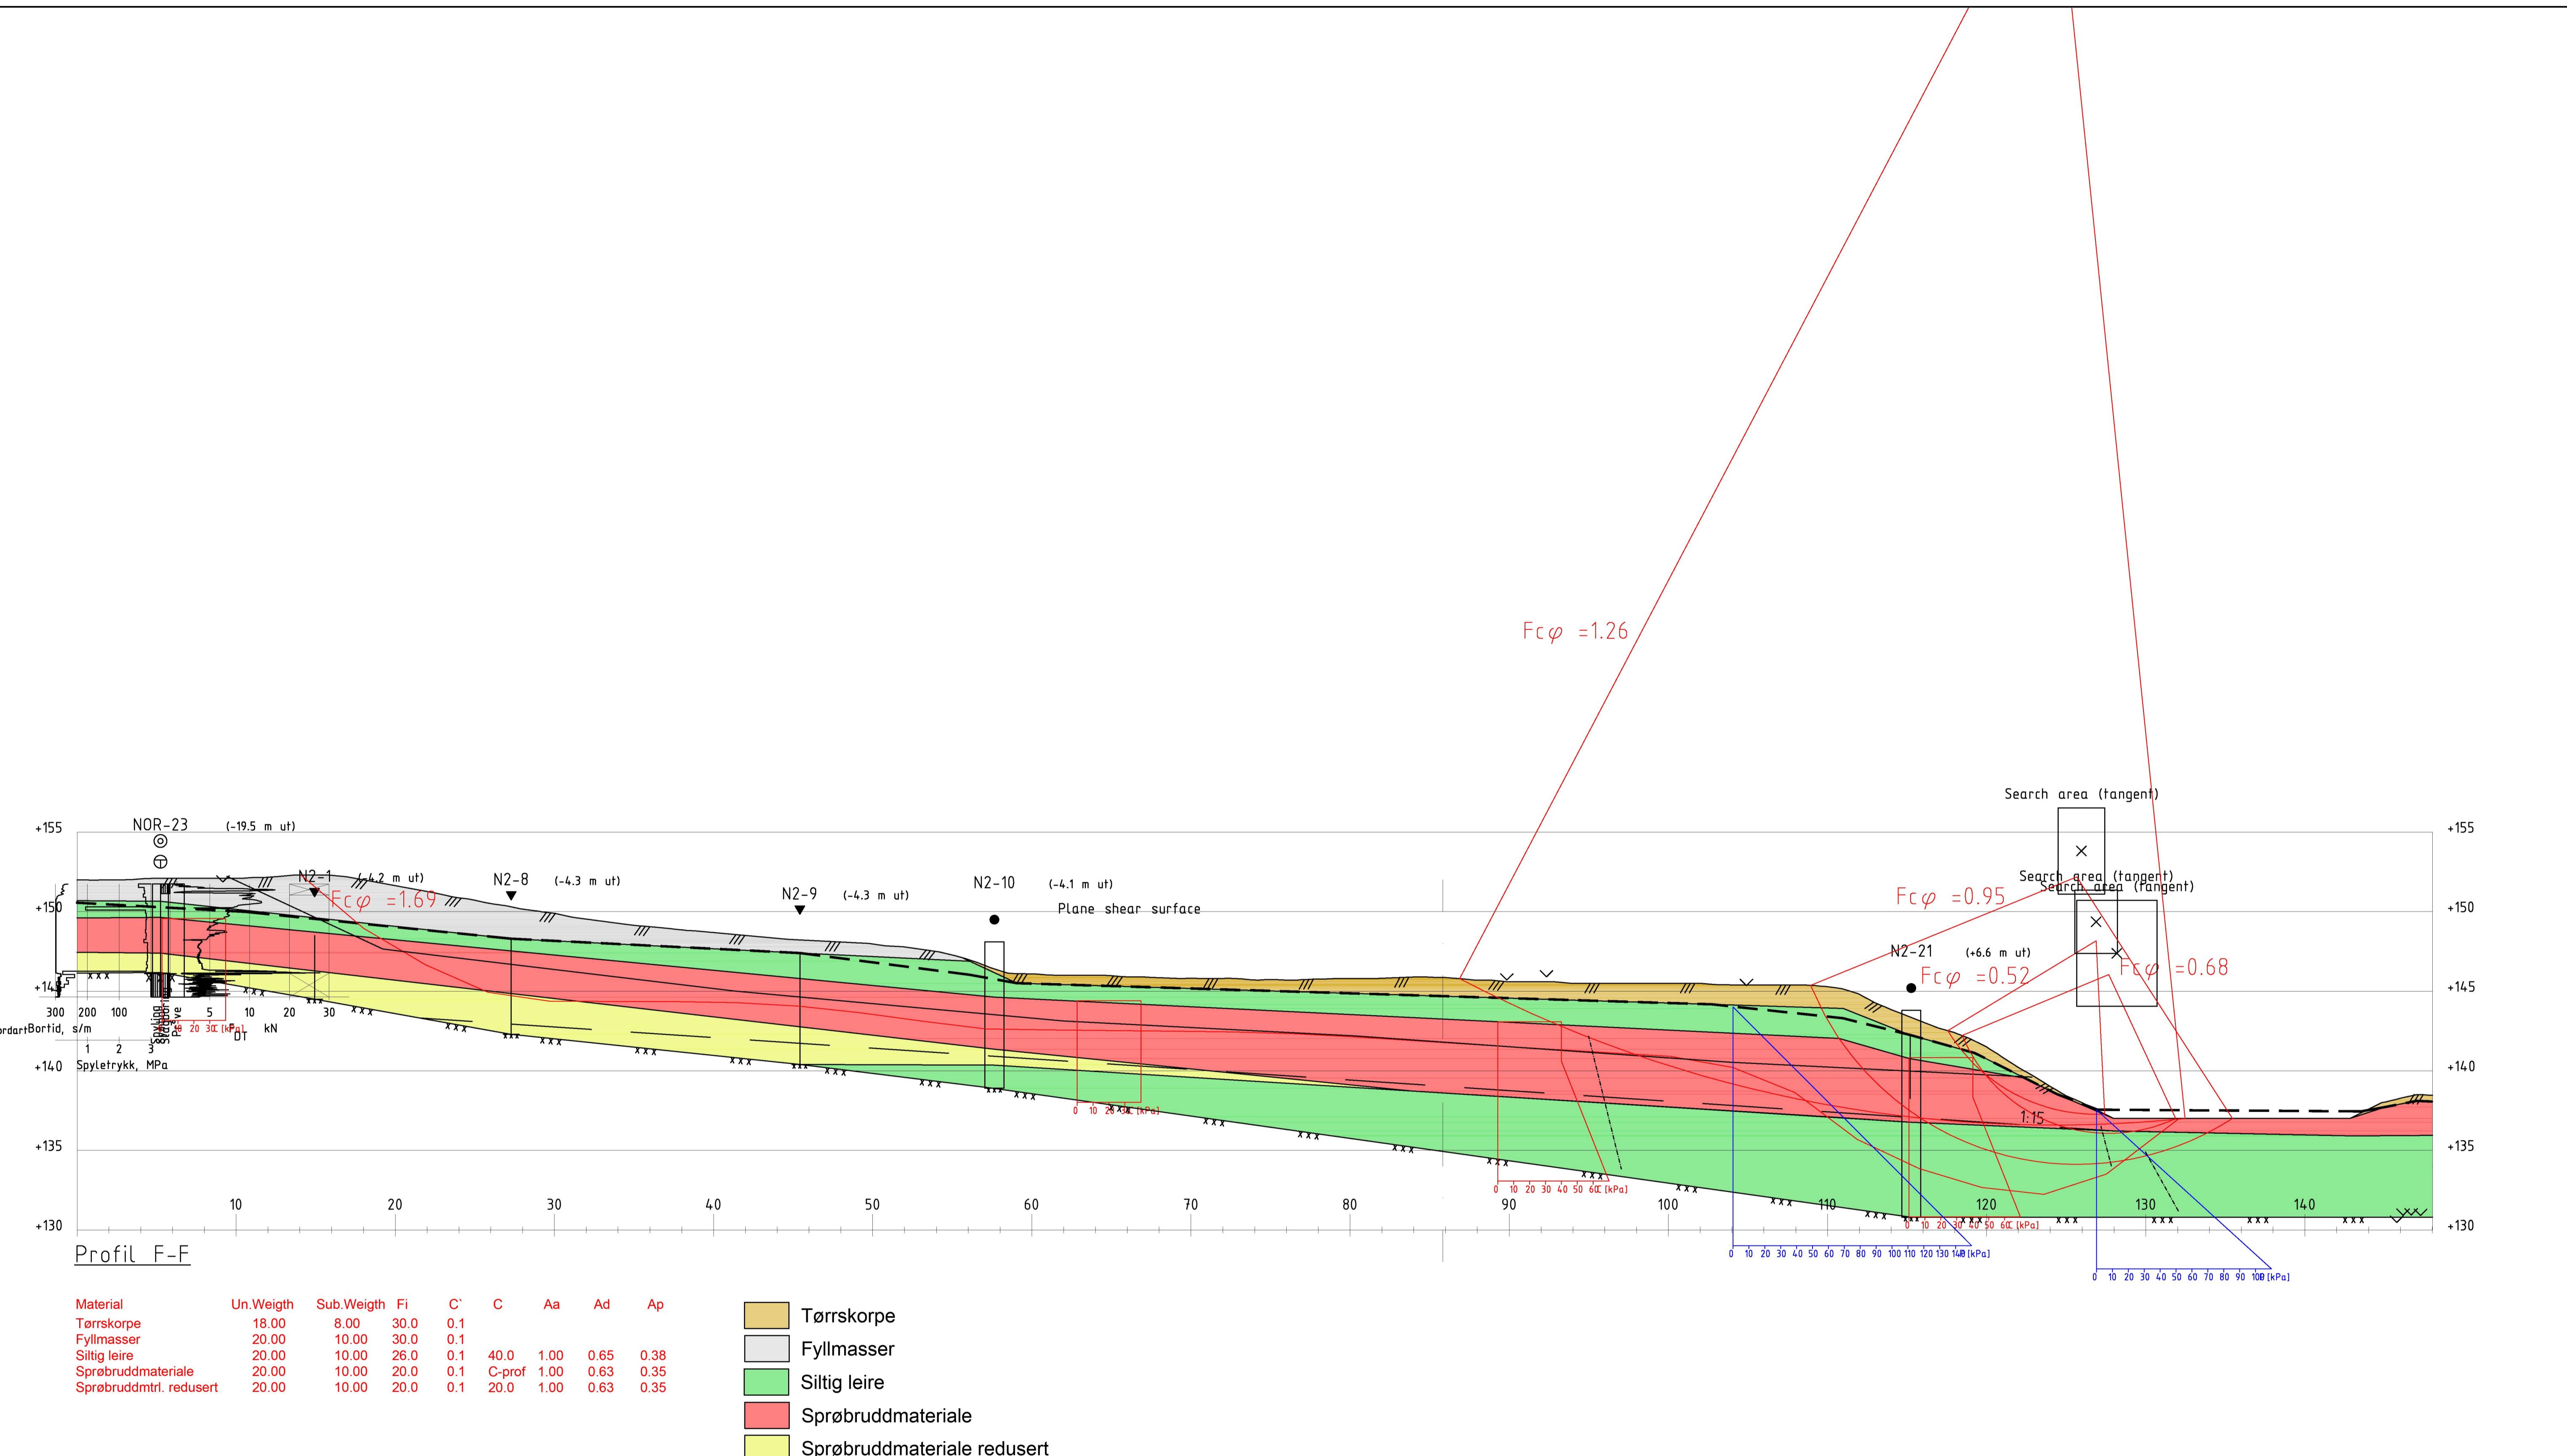
Utførte stabilitetsberegninger viser tilfredsstillende sikkerhet med utgangspunkt i dagens situasjon, med unntak for profil E-E som går gjennom den aktuelle tomtten samt profil F-F som går gjennom Frysjaveien 35 i nordøst. Det må i senere fase utføres beregninger for å dokumentere om utgraving for kjeller vil medføre tilstrekkelig avlastning for å oppnå krav til sikkerhetsfaktor i fremtidig situasjon for profil E-E. Tilstrekkelig sikkerhet i anleggsfasen må også dokumenteres i forbindelse med detaljprosjektering når tiltaket og anleggsgjennomføring er bedre kjent. Videre antas det å bli nødvendig å slake ut terrenget ned mot elva i profil F-F, i tillegg til erosjonssikring, for å oppnå tilstrekkelig stabilitet.

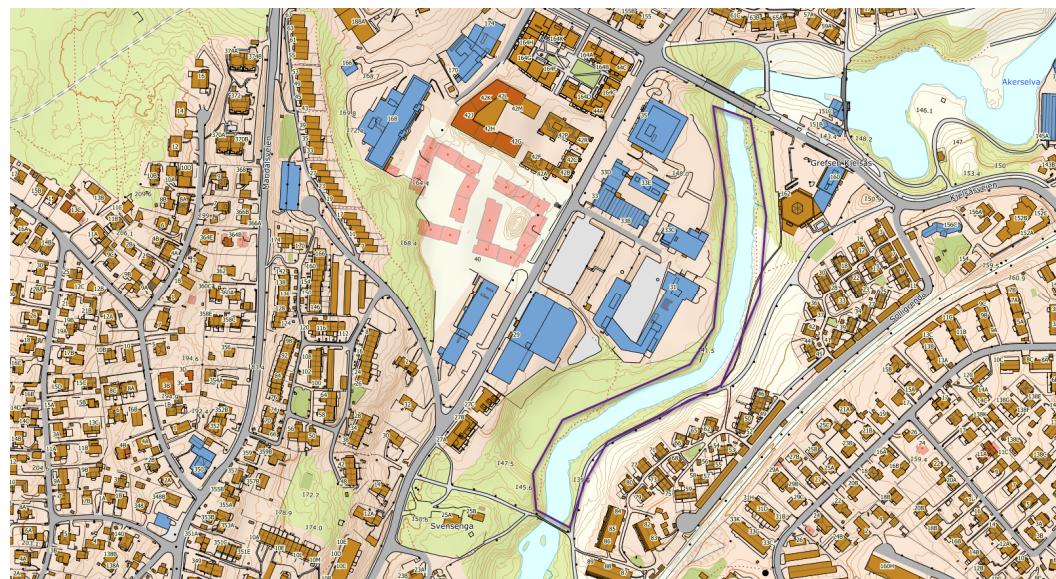
Figur 1-1. Utsnitt over området langs Øverlandselva som er kartlagt for erosjon (markert i blått).

Det ble registrert aktiv erosjon i elva. Grad av erosjon varierer i elveløpet, fra ingen (klasse 0) til lite erosjon (klasse 1). På befaringstidspunktet var det lav vannføring i elva, noe som kan være grunnen til at det ikke ble observert misfarging i vannet.
