**OMRÅDESTABILITETSVURDERING
RIVERSIDE (FINERFABRIKKEN), OSLO
KOMMUNE**

Uavhengig Kontroll Geoteknikk

Kontroll ifølge NVE veileder 1/2019

Juni 2022

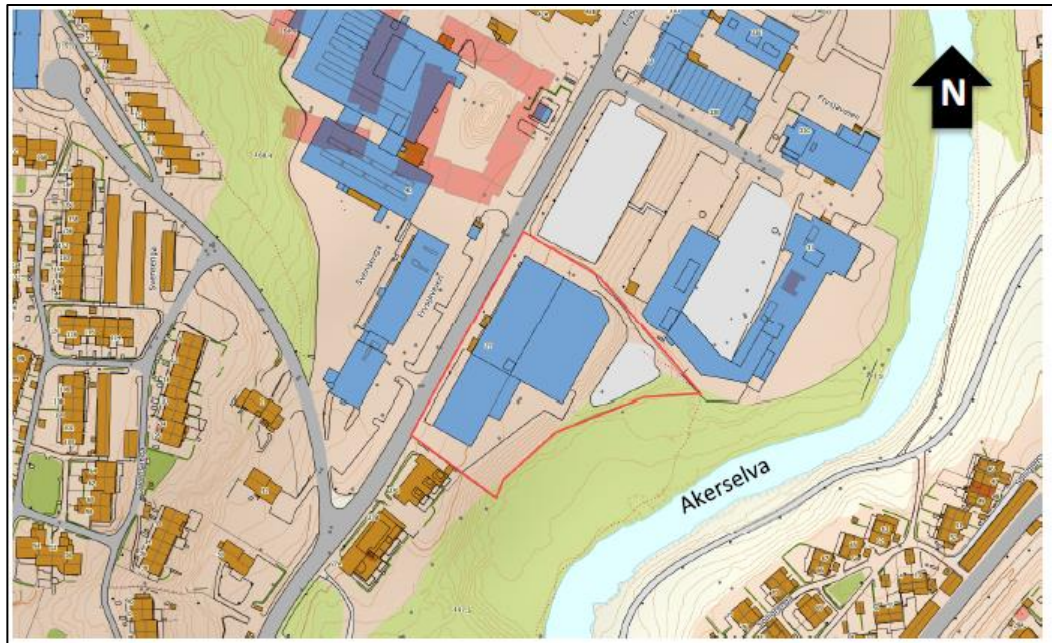
Bilde 1.1 Plassering av tiltaksområdet (markert med rød linje). Kilde: Rapport [1]
