## Ringerike Kommune

### Soneutredning Ringerike

23045 Rapport nr. 10 Vurdering av områdestabilitet 1412  
Mikkelsplassen Søndre  
Revisjon 01

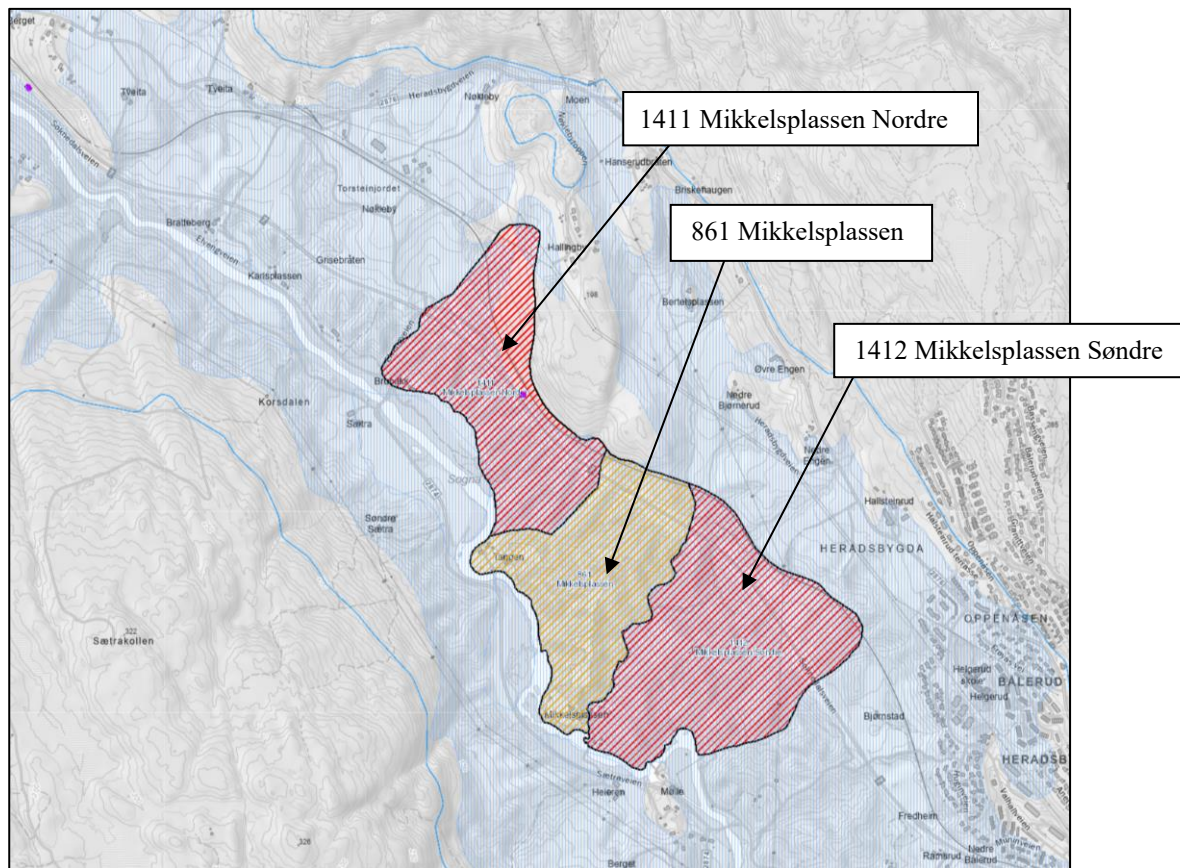
Figur 2.2 NVEs temakart Kvikkleire (16), ref. [3]

På oppdrag fra NVE foretok NGI en oppdatering av faresonene i 2006 [5]. Det ble anbefalt å utføre supplerende grunnundersøkelser i sonen for å vurdere sikkerhet mot skredfare og behov for stabiliserende eller erosjonssikrende tiltak. Videre ble den opprinnelige faresonen delt i tre mindre soner som vist på figur 2.2:

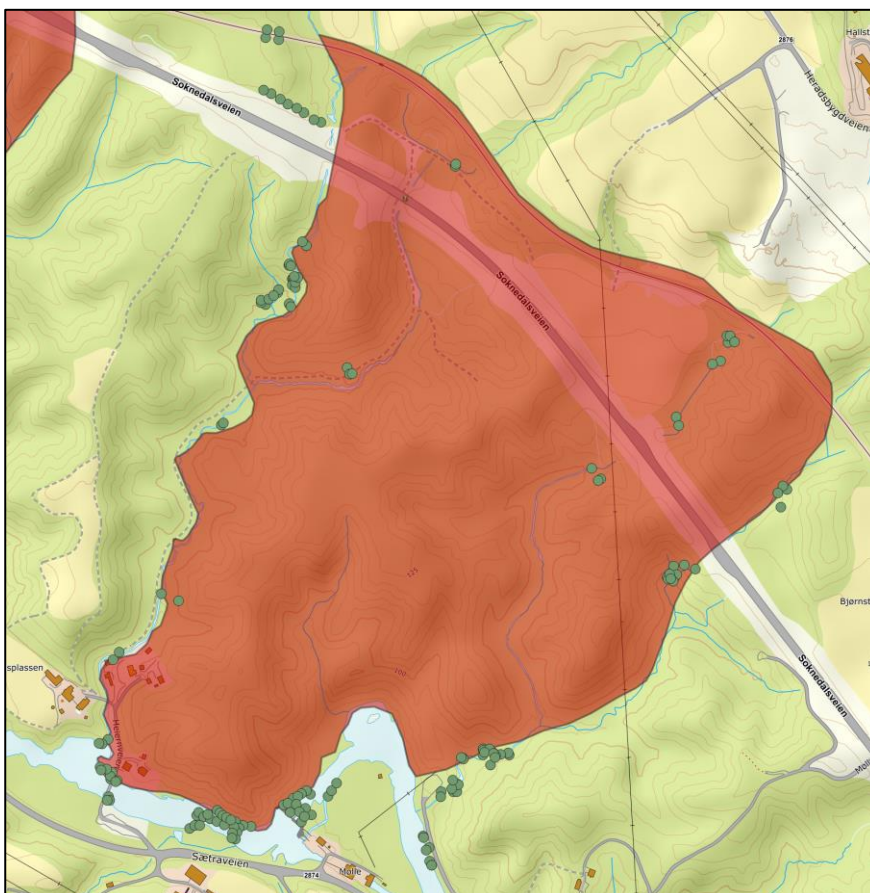
Figur 4.1 Registrerte punkter med berg i dagen (grønne sirkler) i faresonen.

Fra flyfoto er det synlig berg i dagen ved Sogna. Det er i tillegg gjort flere bergobservasjoner i og langs ytterkantene av sonen fra befaring, se figur 4.1. Det er også gjort observasjoner av berg og utglidning fra dronefoto langs Sogna, dette er nærmere omtalt i kapittel 6.

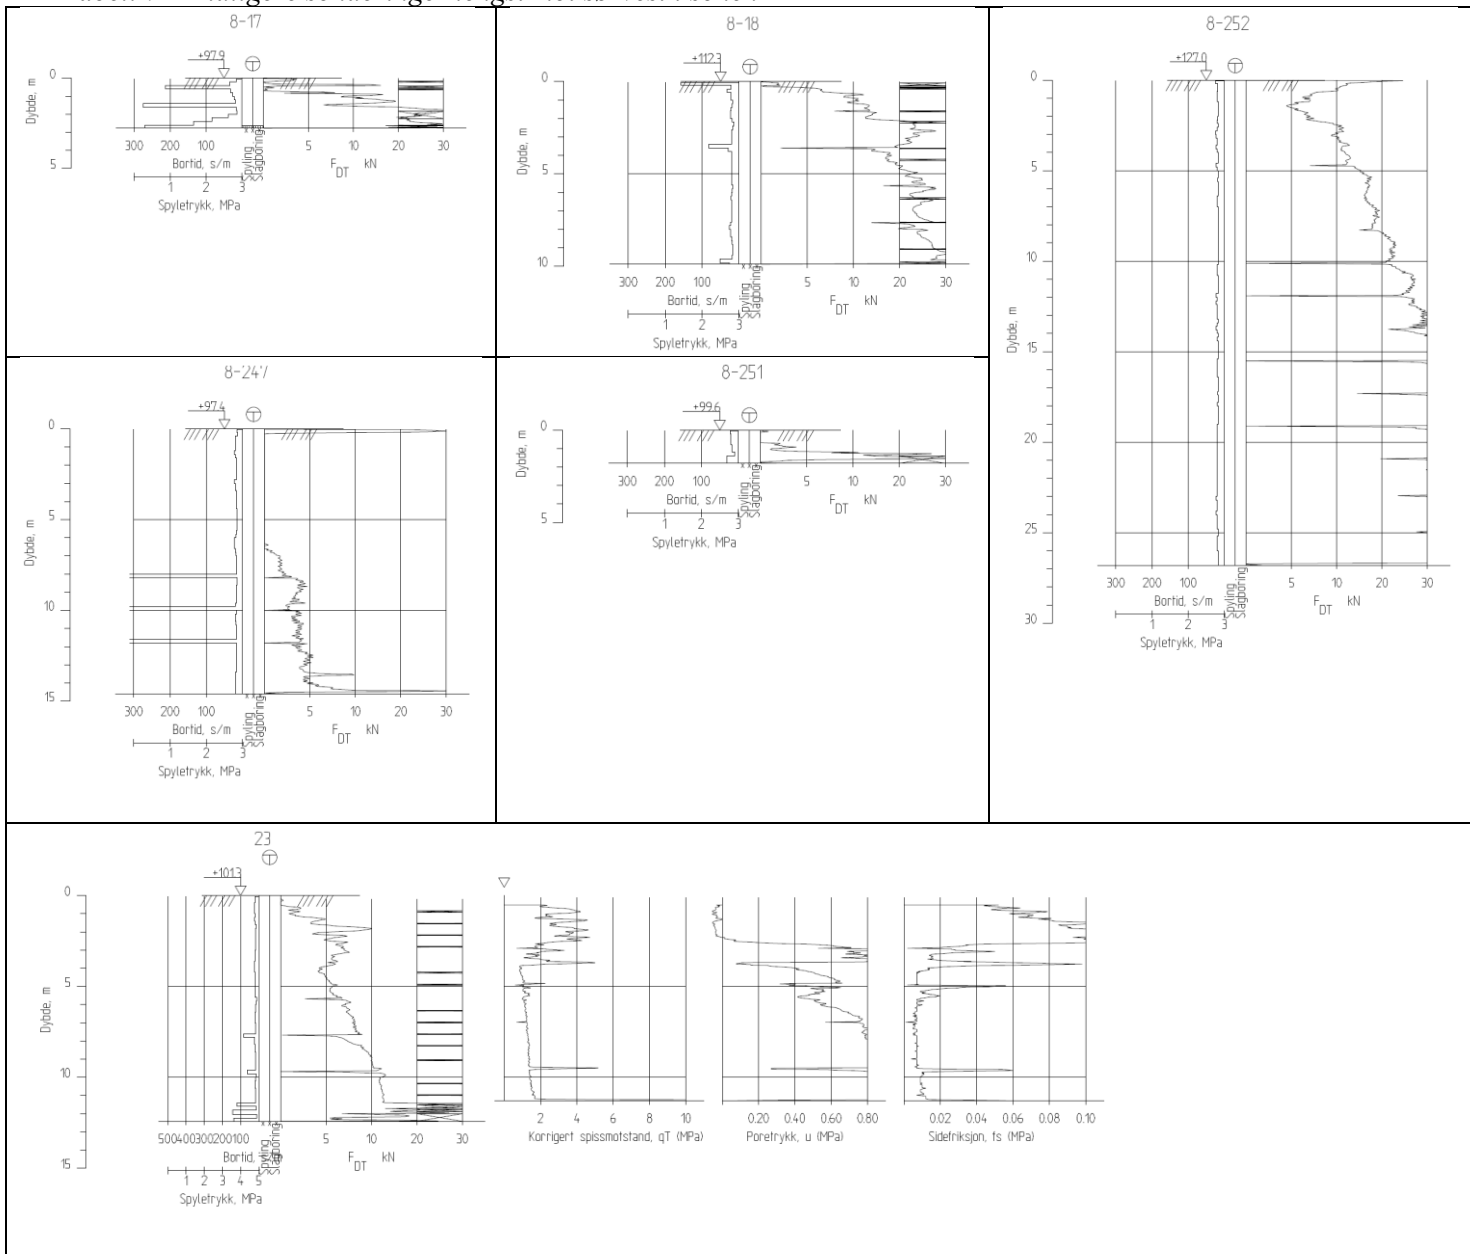
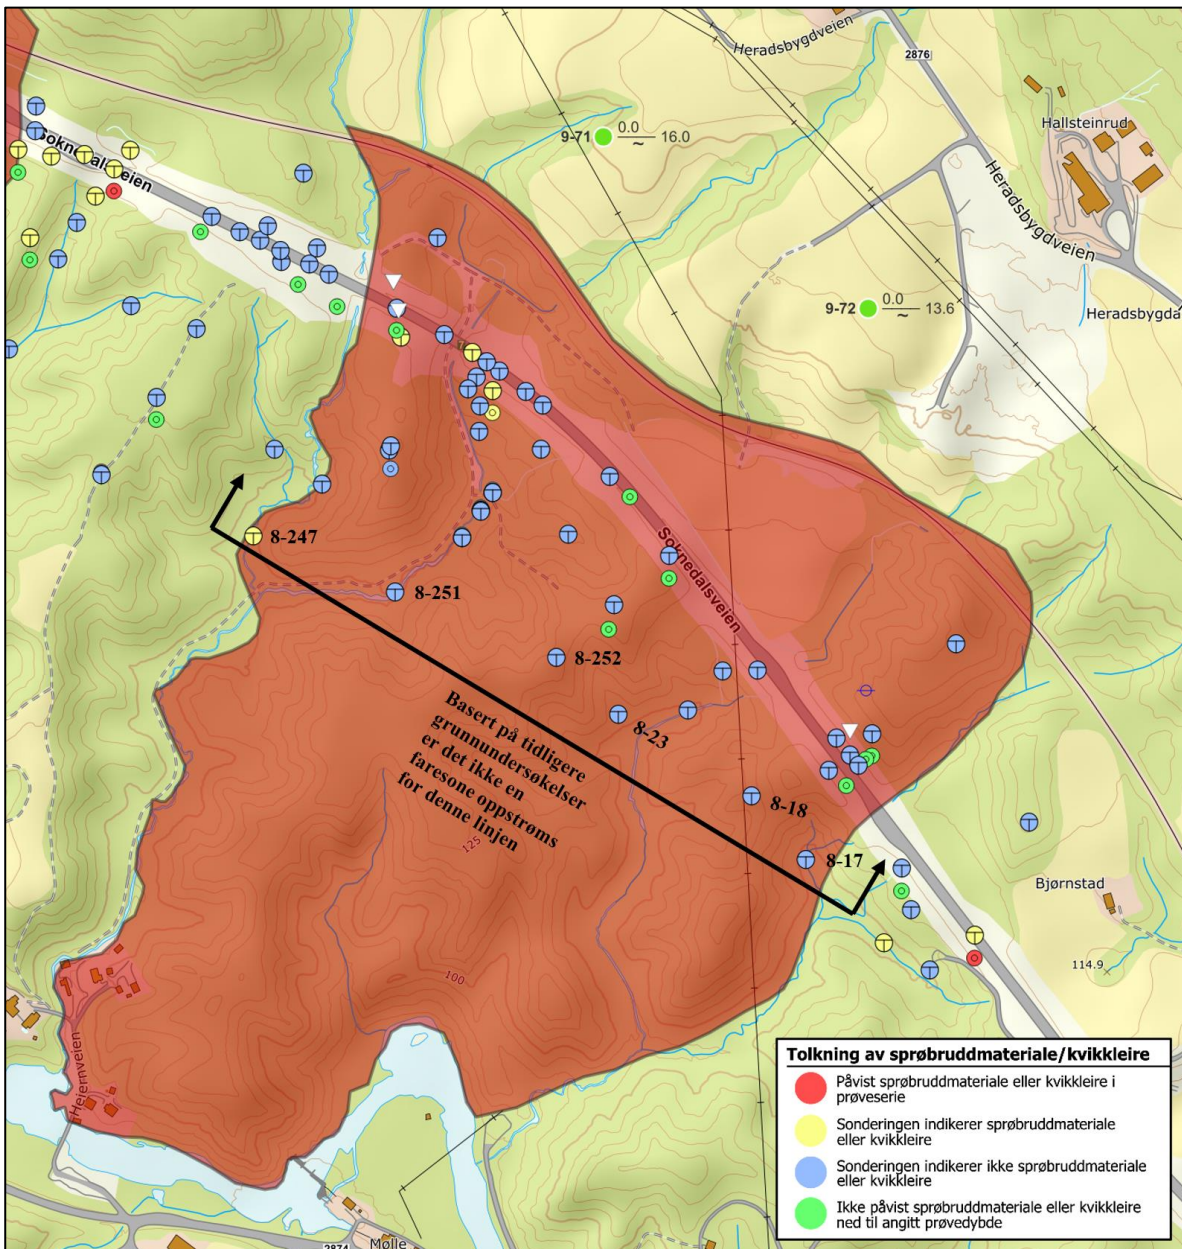
Figur 7.1 Tidligere utførte grunnundersøkelser i sonen med markering av punkter hvor det er påvist (rød) eller antatt (gul) forekomst av kvikkleire eller sprøbruddmateriale samt punkter hvor det ikke er indikasjon på (blå) eller påvist kvikkleire eller sprøbruddmateriale (grønn).

Gjennomgang av disse undersøkelsene viser at løснеområdet kan avgrenses betydelig i forhold til dagens soneavgrensning. Det er ikke påvist kvikkleire eller sprøbruddmateriale i noen opptatte prøver innenfor faresonen. Det er en prøvetakning som er markert med indikasjon på sprøbrudd. Normalt blir prøvetakninger enten markert som grønne, i tilfeller der det ikke er omrørt skjærstyrke ( $S_R$ ) som tilsier sprøbrudd, eller rød i det motsatte tilfelle. For denne prøvetakningen er det påvist leire i prøven, men det er ikke gjort måling av skjærfasthet. Dette punktet er derfor klassifisert med gul markering (punkt 8-823). Totalsonderingen i punktet indikerer at det kun er 3 m til berg. Av sonderingene er det kun 4 stk. som indikerer sensitiv leire. Det er ingen tegn til at det skal være sammenhengende lag med sensitiv leire mellom disse. Alle sonderinger og prøvetakninger i sonen er vist i tillegg 1.2.

Basert på grunnundersøkelsene er det etablert en ny soneavgrensning. I oversikten under har vi vist alle totalsonderingene som er gjort langs den nye sonegrensen mot nordøst. Alle sonderingene, utenom 8-247, er vurdert å ikke indikere sensitiv leire. Ved 8-247 er det registrert null bormotstand mellom 0,3-6,3 m dybde. Sonderingen er utført i januar 1995, og vi har ikke funnet beskrivelse av denne i noen av de tidligere vegvesen rapportene. Det er mulig at det er et myrhull lokalt ved borpunktet som kan forklare fraværet av bormotstand, men dette virker usannsynlig. Uansett så hadde vi forventet noe bormotstand/stangfriksjon. Øvrige boringer som er gjort ved ravinebunn viser korte dybder til berg. Lokasjonen til borpunktet ble befart i april 2024, og det ble ikke gjort observasjoner i terrenget som tilsier hvorfor det er null bormotstand i sonderingen. Vi har derfor konkludert med at den øvre del av sonderingen sannsynligvis er en feilregistrering.

Basert på de utførte sonderingene kan vi utelukke at det er fare for områdeskred i nordre del av sonen. Videre steg i utredningen vil fokusere på søndre del mot Sogna.

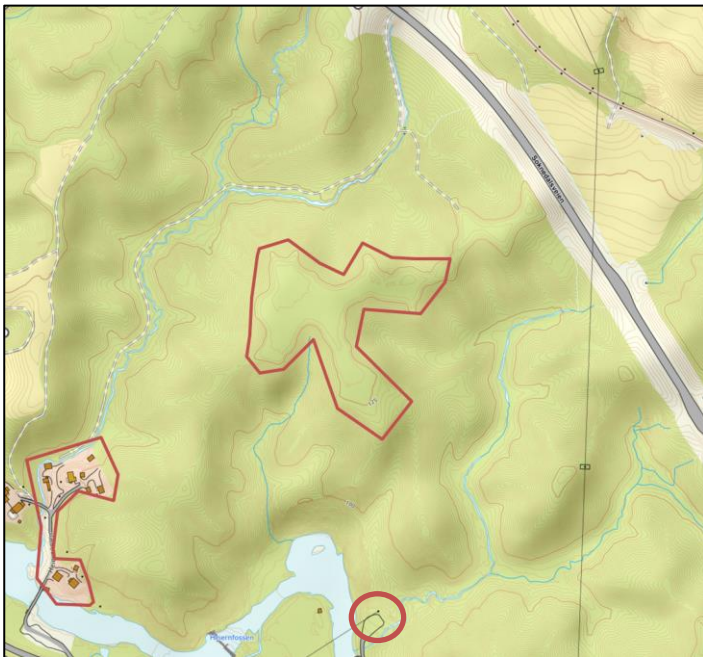
Figur 8.1 Områder hvor det vurderes å være mulig tilkomst med borerigg og som ikke tidligere er undersøkt.

Vi har, i samråd med Ringerike kommune og NVE, konkludert med at det ikke er hensiktsmessig å utføre geotekniske grunnundersøkelser i sonene i forbindelse med denne utredningen. Dette begrunnes med at det vil være liten gevinst på å redusere faresonen mer enn det vi allerede klarer basert på eksisterende undersøkelser.

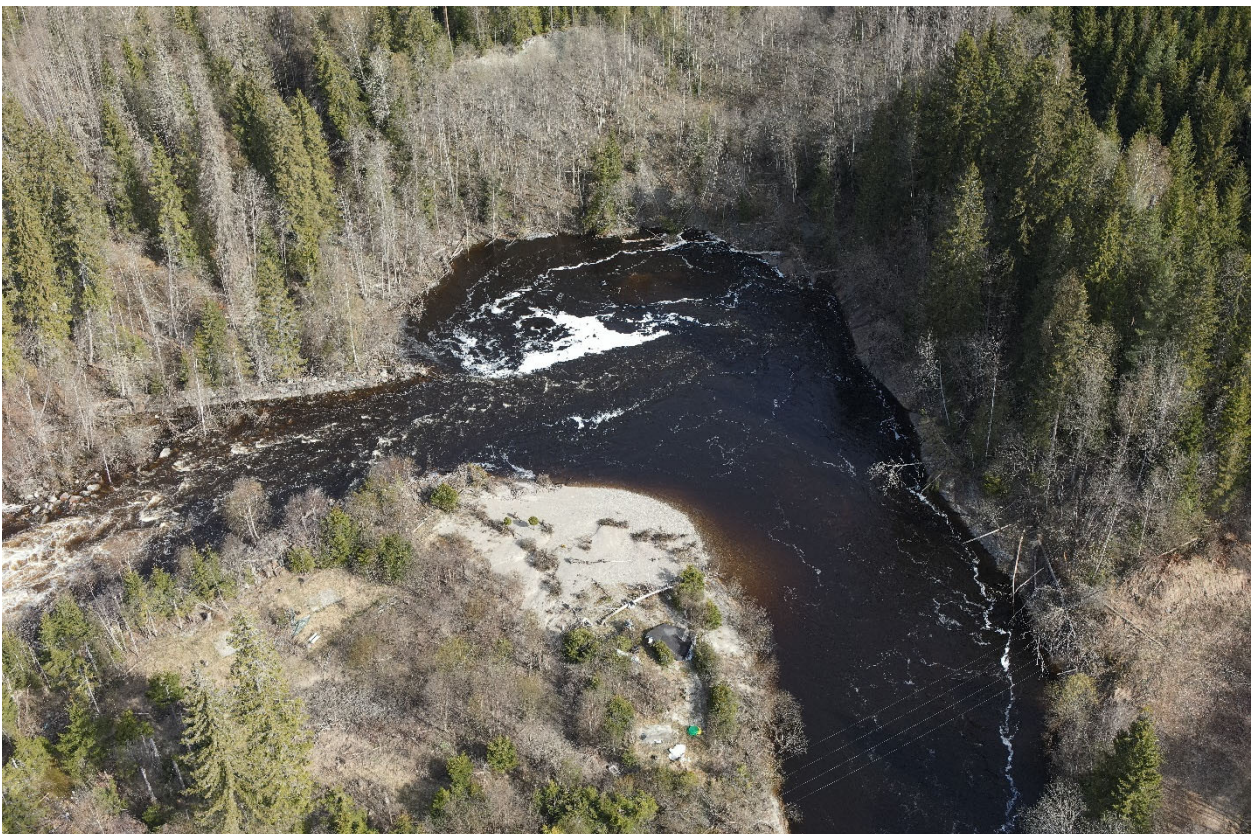
*Elvebendet, mot nord*

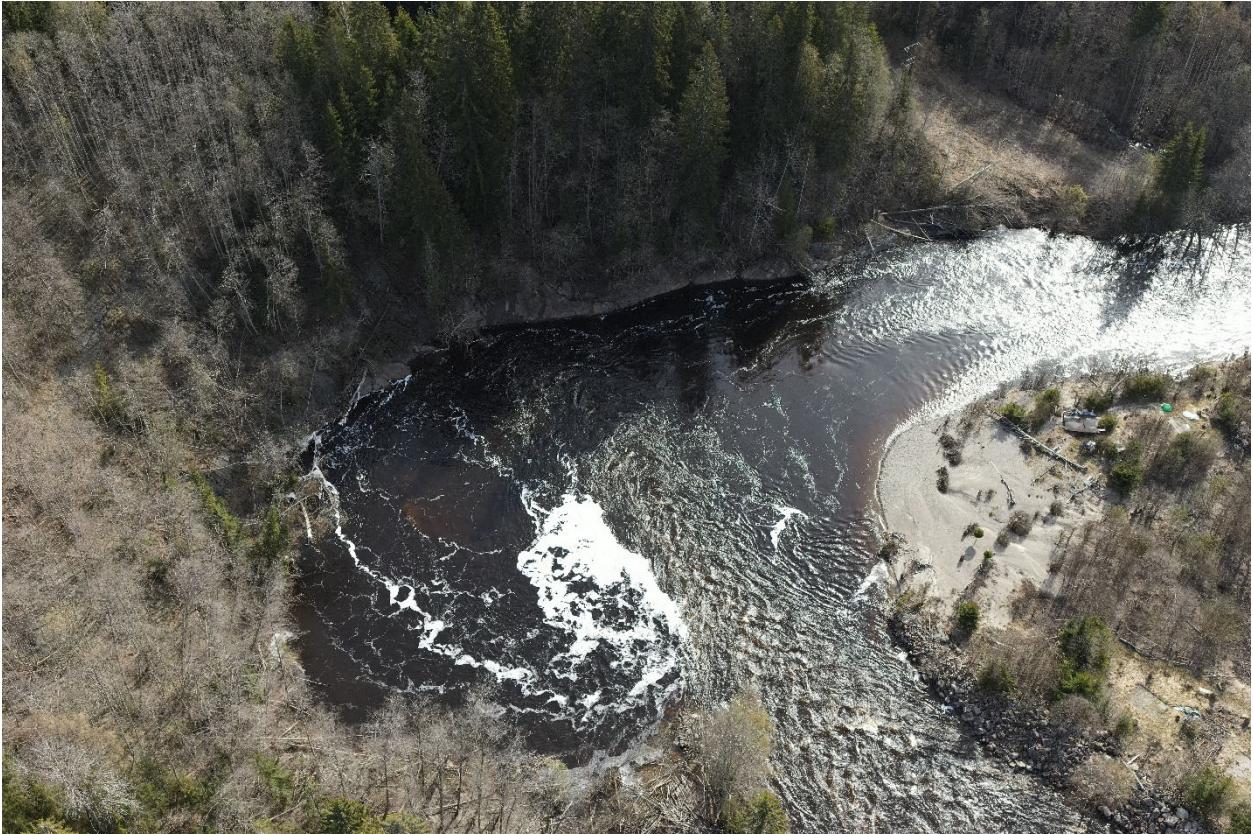
*Elvebendet, mot øst*

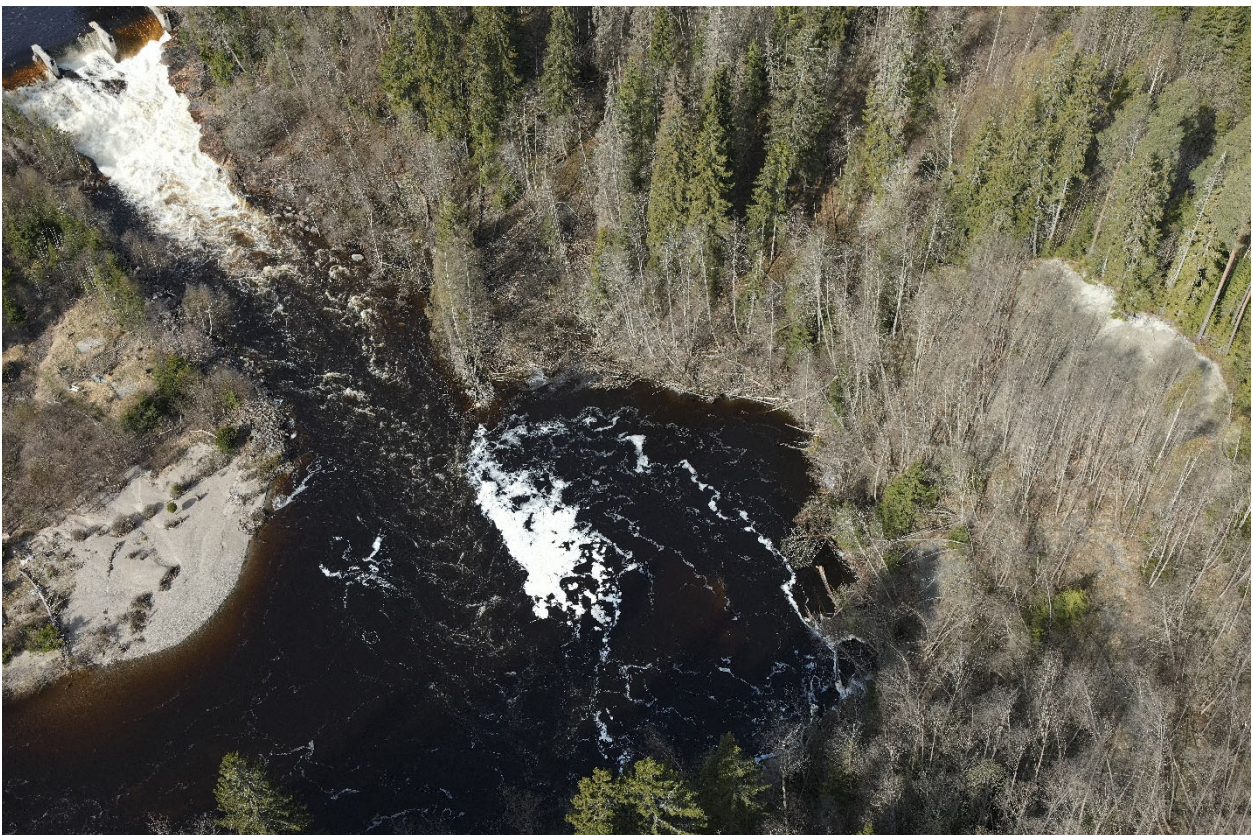
*Elvebendet, mot nordvest*

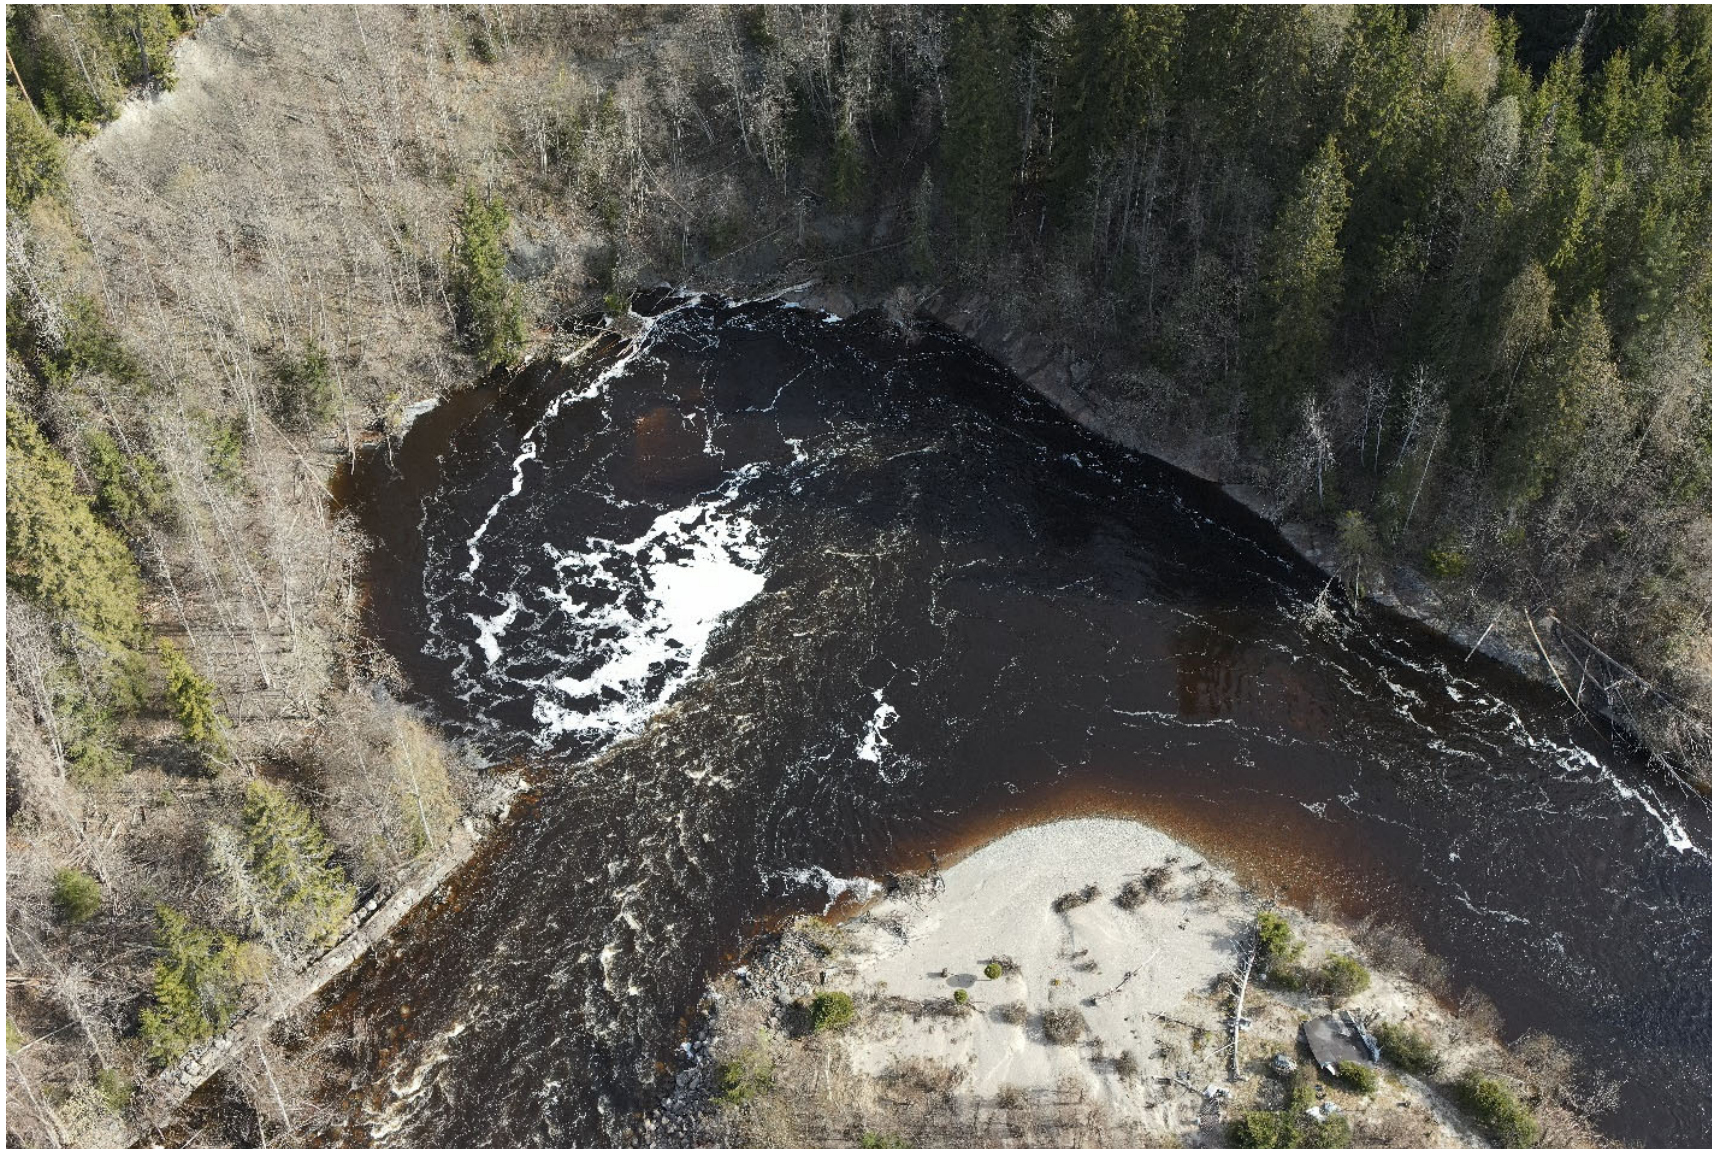
*Elvebendet, mot nordøst*
