Til: Fritz Levi Aam  
v/  
Kopi til:  
Dato: 2019-05-09  
Rev.nr. / Rev.dato: 0 /  
Dokumentnr.: 20190231-01-TN  
Prosjekt: Skredvurdering for ny garasje i Sandumvegen 77, Løken, Aurskog-Høland  
Prosjektleder: Håkon Heyerdahl  
Utarbeidet av: Trond Vernang  
Kontrollert av: Håkon Heyerdahl

## Vurdering av sikkerhet for bygging av garasje

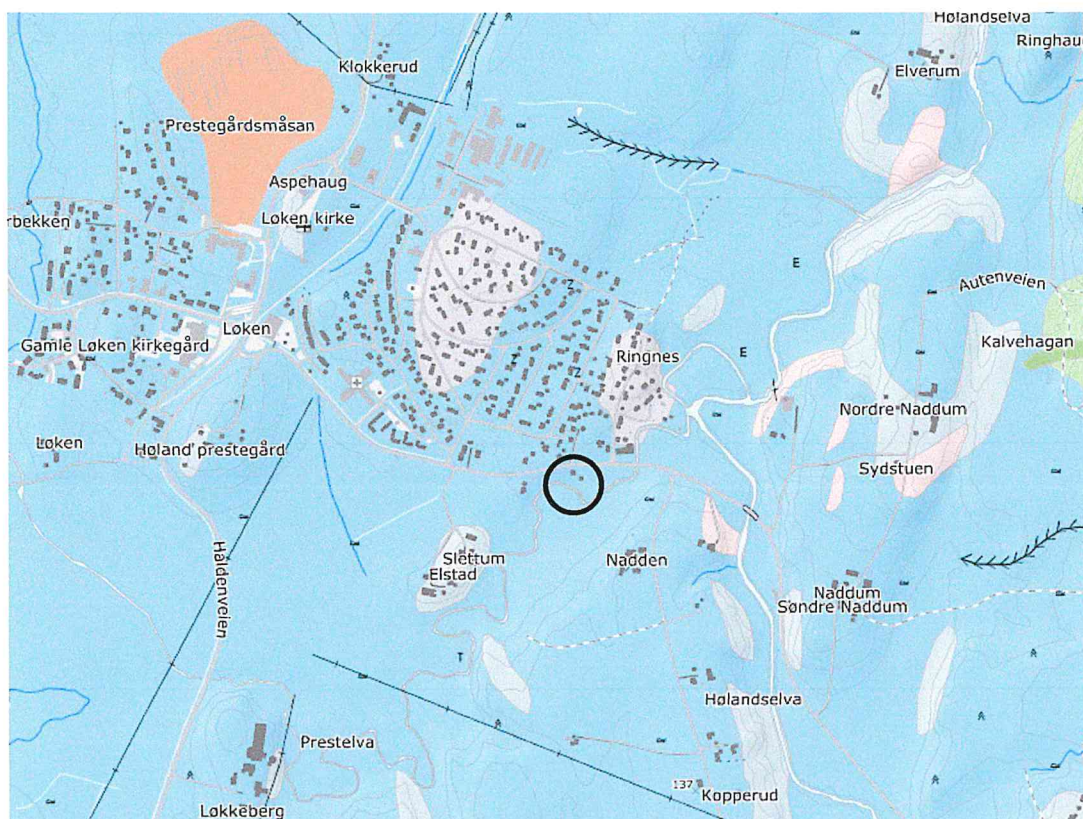
Løsmassekartet indikerer at den aktuelle utbygningstomten er dekket av tykke marine havbunnsavsetninger, se Figur 2. Eiendommen heller ned mot Prestelva, og maks helningsgrad i området er ca. 1:3 (~ 18°).

Figur 2 Løsmassekart med den aktuelle tomten innringet ([www.ngu.no](http://www.ngu.no)).

Kvikkleire eller sprøbruddsmateriale kan forekomme i denne type avsetninger, men NGI har ikke kjennskap til at det er utført grunnundersøkelser (som foreslått i ref. /1/) eller stabilitetsberegninger i dette området. Beregninger av skråningsstabiliteten er ikke mulig å utføre uten grunnundersøkelser med måling av massenes beskaffenhet.

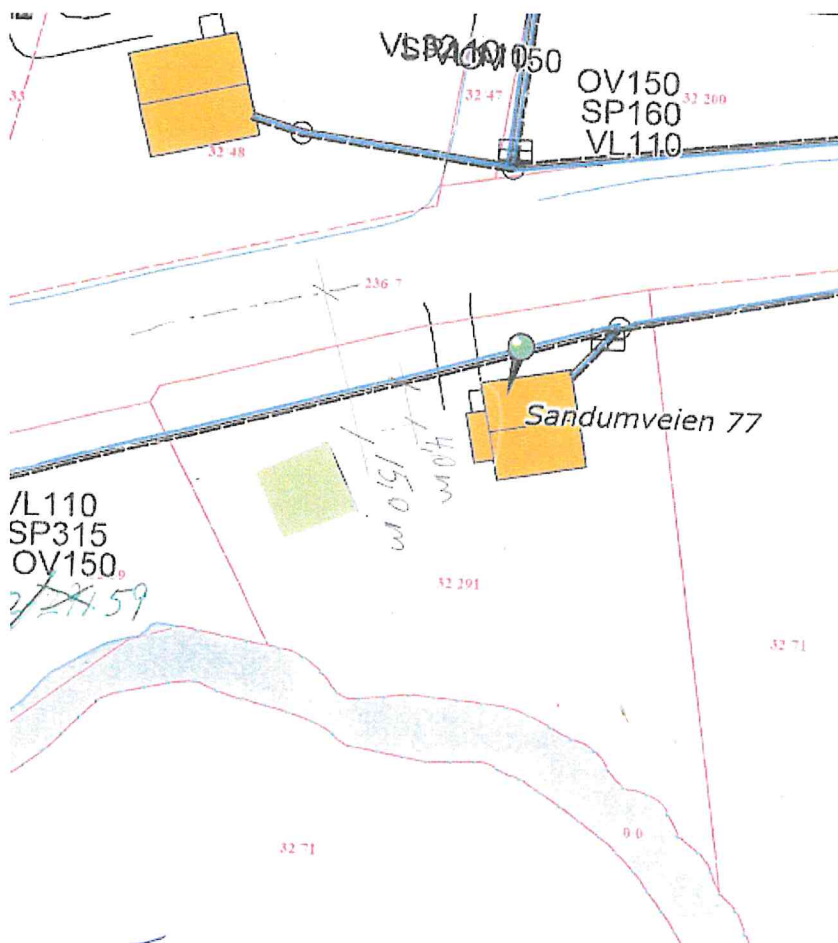
Grunneier har søkt Aurskog-Høland kommune om bygging av garasje, men kommunen etterspør skriftlig notat der geoteknisk fagkyndig vurderer det omsøkte tiltaket samt hvor forsvarlig oppføringen av tiltaket er, med grunnlag i grunnforholdene og skredfare på stedet. Plasseringen av garasjen er vist med omtrentlig beliggenhet i Figur 3 og Figur 4.

Figur 3 Utsnitt av kart fra Aurskog-Høland med inntegnet plassering av planlagt garasje, mottatt fra oppdragsgiver. Merk at figuren er noe fordreid.

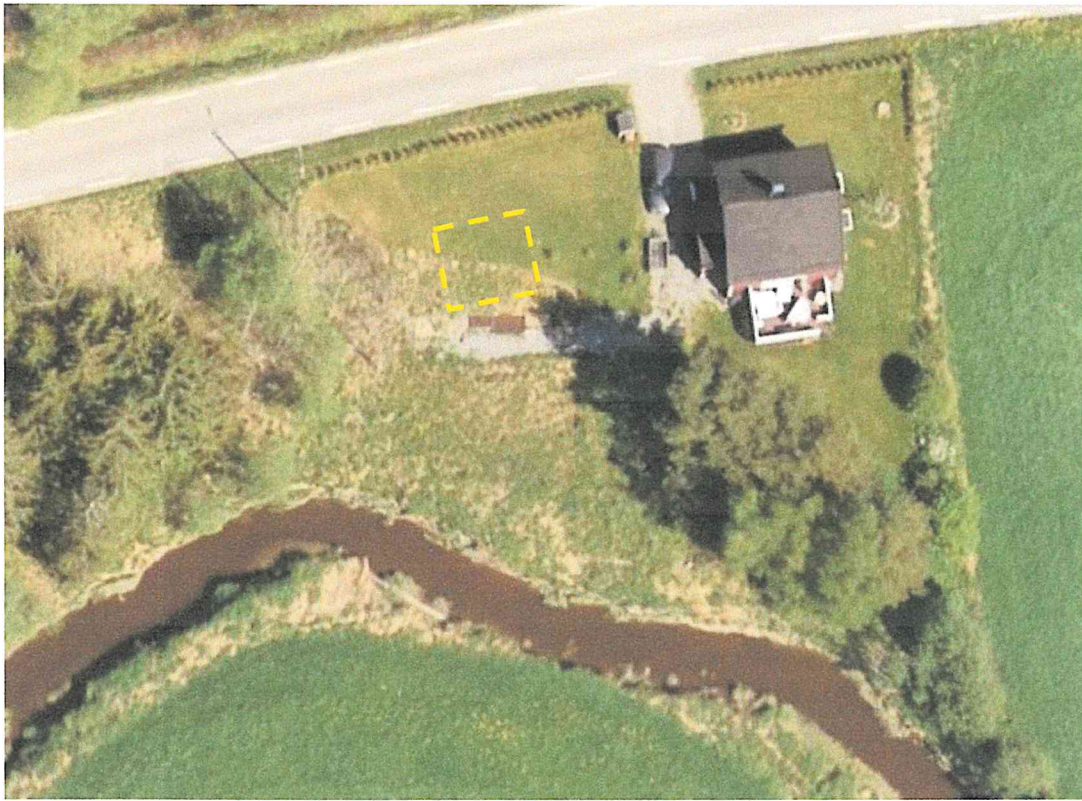
Figur 4 Utsnitt av flyfoto med omtrentlig beliggenhet av garasje ([www.norgeskart.no](http://www.norgeskart.no)).

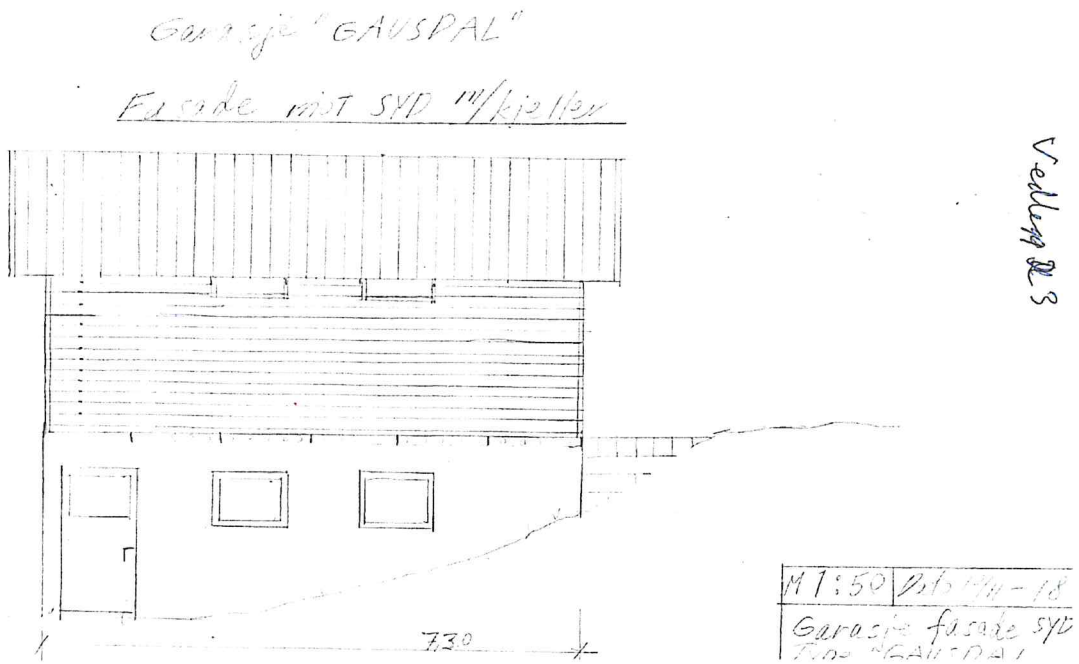
NGI er informert om at garasjen som planlegges og som det er omsøkt for, vil ha et flateareal på rundt 70 m<sup>2</sup>. Garasjen vil for øvrig etableres med kjeller, se Figur 5.

Figur 5 Skisse mottatt fra oppdragsgiver med aktuell garasje.
