Dato: 23.06.22
Dokumentnr: 116637n1revA
Prosjekt:
Utarbeidet av: Sivert S Johansen/Stian Tovsen
Kontrollert av: Runar Larsen

Drammen. Gamle Sørlandske 344 og 348

Områdestabilitet

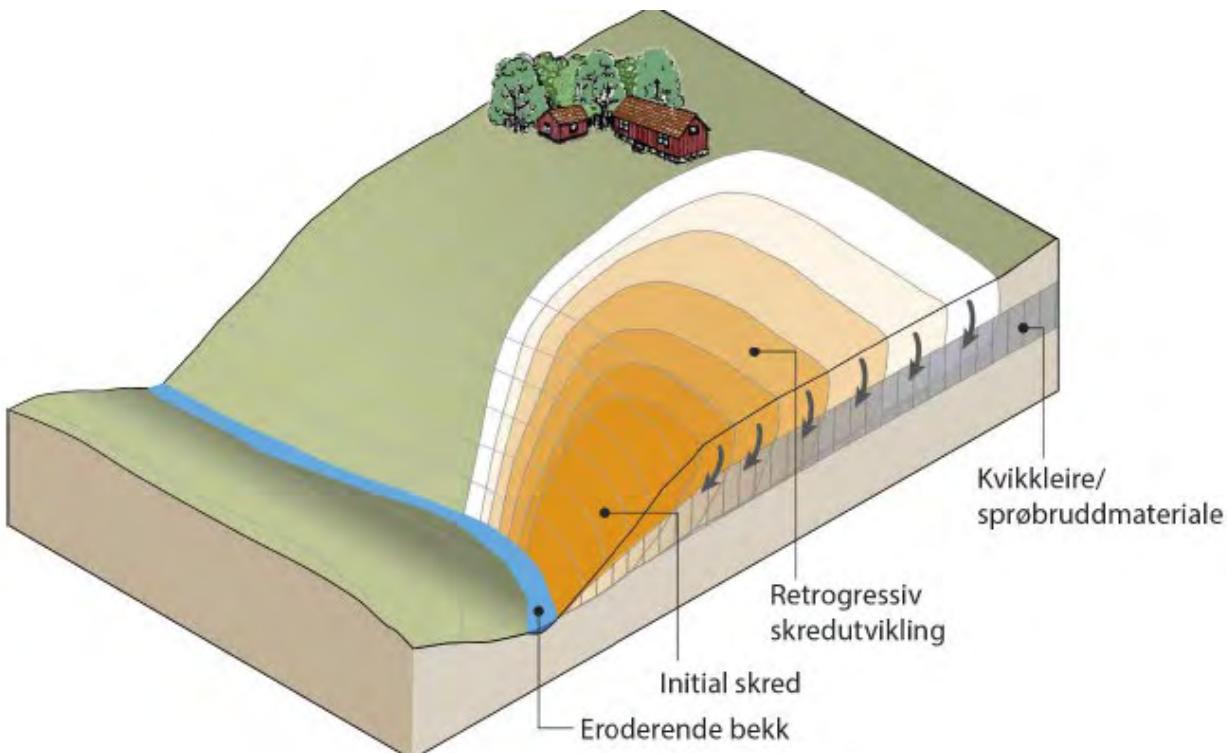
Figur 6: Utsnitt fra NVEs veileder

Retrogressiv (bakovergripende) skredutvikling med initialskred nede ved bekken er mest sannsynlig skredmekanisme. Figuren nedenfor viser skissemessig skredmekanismen.
