Til: Viken fylkeskommune og Ringerike kommune
v/ Bjarne Andreas Aaserud, Elisabeth Vestergård og Harriet Slaaen
Dato: 2023-03-30
Rev.nr. / Rev.dato: 1 / 2023-08-11
Dokumentnr.: 20220447-02-TN
Prosjekt: Vurdering av grunnforhold, Ringerike Folkehøgskole
Prosjektleder: Marius Mathisen Sjøvik
Utarbeidet av: Jørgen Løkken Skaatan, Marius Mathisen Sjøvik
Kontrollert av: Ørjan Nerland

Vurdering av områdestabilitet ved Ringerike Folkehøgskole

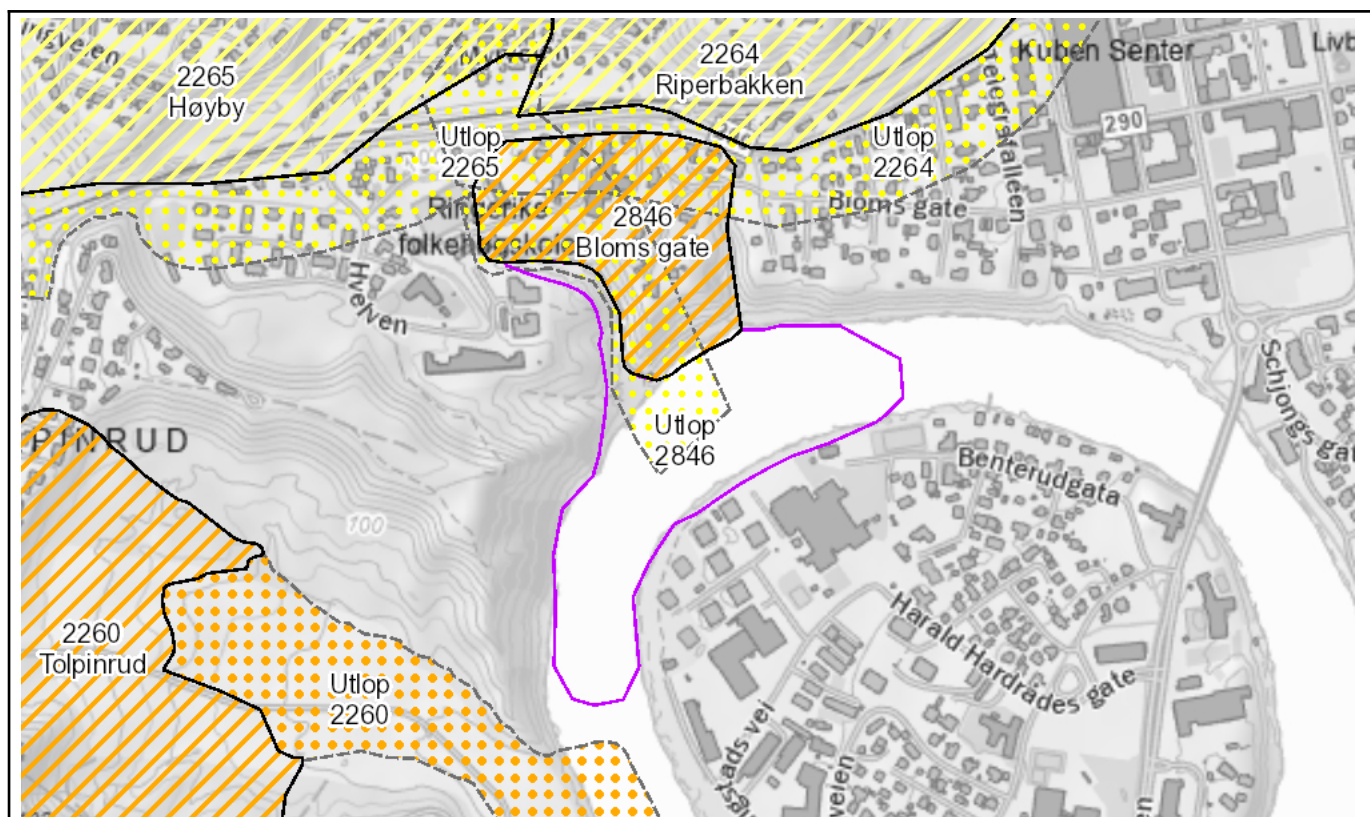
Kvikkleiresone 2846: Bloms gate - Kommune: Ringerike

Faregradklasse	Middels
Konsekvensklasse	Meget alvorlig
Risikoklasse	4
Grunnforhold	Kvikkleire påvist, sikkerhetsfaktor < 1,4
Sonestatus	Supplerende undersøkelser/stabilitetsberegning
Opprettet	27.3.2023
Sist oppdatert	10.8.2023
Sist oppdatert av	STIFTELSEN NORGES GEOTEKNISKE INSTITUTT

NGI utførte høsten 2022 grunnundersøkelser ifm. geotekniske vurderinger av grunnforhold ved Ringerike Folkehøgskole. Grunnundersøkelsene er utført på oppdrag fra Viken Fylkeskommune. Det er påvist kvikkleire i bunnen av skrånningen sør for folkehøgskolen, like under elvenivå (NGI-rapport 20220447-01-R).
