## NOTAT

OPPDRAAG	<b>Hoshovdstølen bustad og strandsoneplan</b>	DOKUMENTKODE	10221639-RIGberg-NOT-001
EMNE	Skredfarevurdering	TILGJENGELIGHET	Åpen
OPPDRAAGSGIVER	<b>Arkitektgruppen CUBUS AS</b>	OPPDRAAGSLEDER	Astrid Lemme
KONTAKTPERSON	Ola B. Siverts	SAKSBEHANDLER	Astrid Lemme og Lars Lid Nordø
KOPI		ANSVARLIG ENHET	10233013 Bergteknikk Vest

## Skredfarevurdering

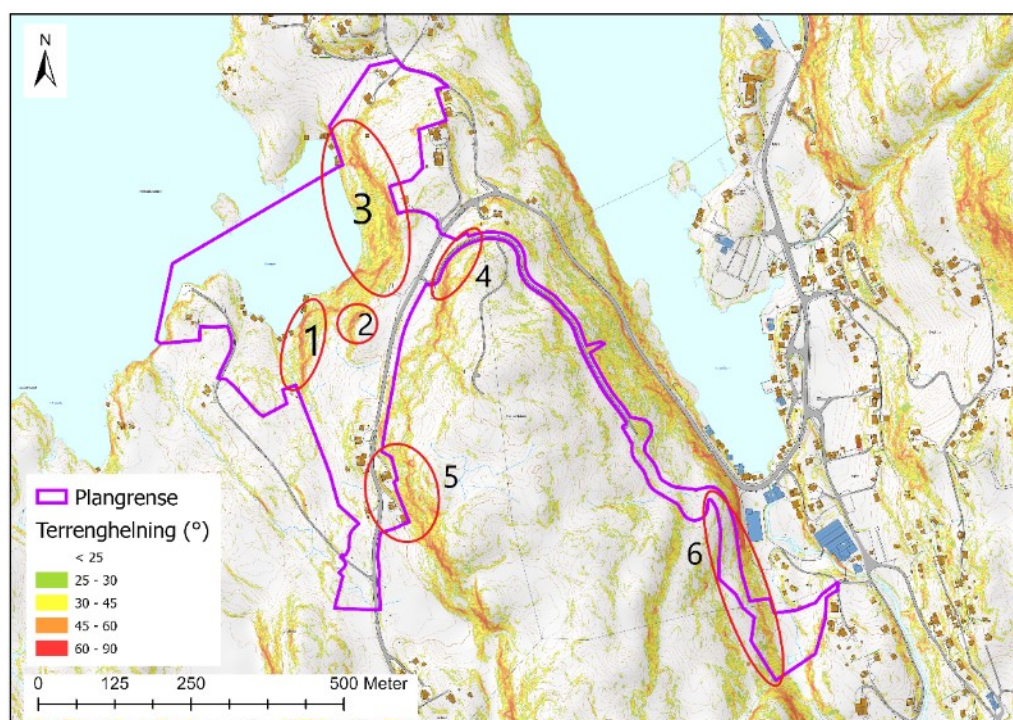
Det vurderes å være reell fare for steinsprang ved totalt 6 områder i planområdet, se Figur 6. Dette kapittelet tar for seg hver av de 6 ulike områdene.

Figur 6. Helningskart med oversikt over områder (1-6) der det vurderes å være reell fare for steinsprang, og hvor det er utarbeidet faresoner.
