Fiskeundersøkelser og forslag til tiltak i Onarheimselva 2022

Tittel Fiskeundersøkelser og forslag til tiltak i Onarheimselva 2022	Rapportnr. 9	Dato 11.04.2023
Forfattere Bjart Are Hellen	Antall sider 12	ISBN nr. 978-82-693078-0-6
Oppdragsgiver Bystøl AS	Oppdrag gitt (dato) 28.11.2022

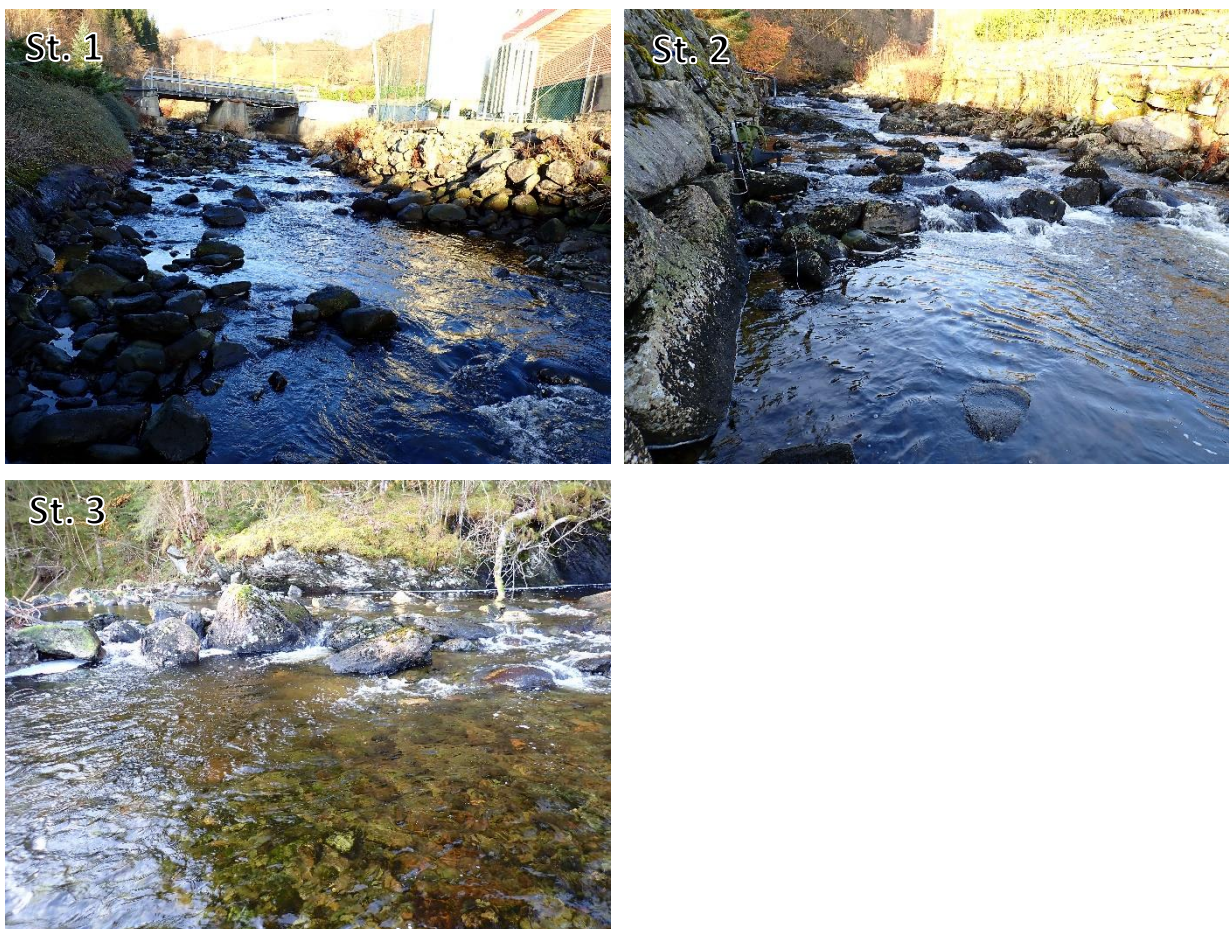
Figur 2. Bilder fra elektrofiskestasjonene som ble undersøkt den 1. desember 2022 i Onarheimselva.

På stasjon 1 som ligger helt nederst på den anadrome strekningen ble 100 m² overfisket, det ble fanget 11 ørret, fordelt på 4 årsyngel og sju eldre ungfisk. Dette gir en tetthet på 26 per 100 m² og økologisk tilstand for laksefisk er «dårlig».

På 85 m² på stasjon 2 ble det fanget 10 laks og 1 ørret, dette gir en tetthet av laksefisk på 26 per 100 m², noe som tilsvarer «moderat» økologisk tilstand.

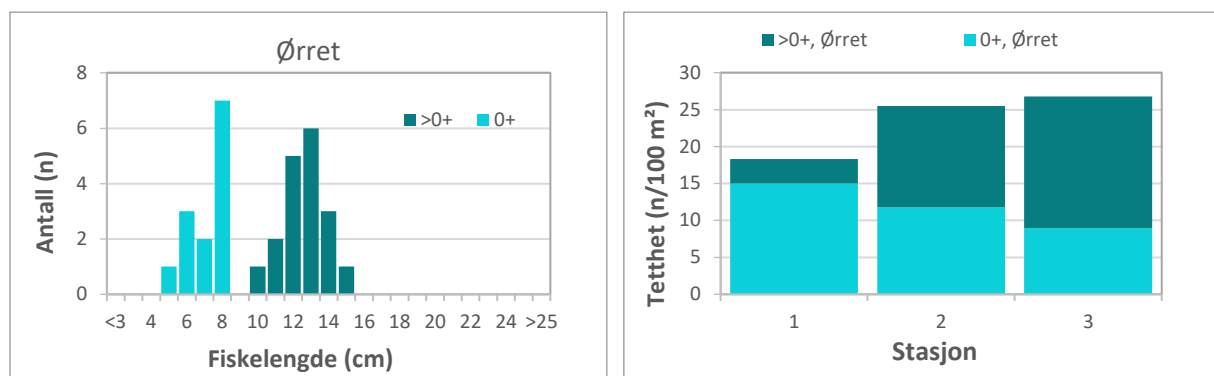
Figur 6. Lengdefordeling for (venstre) og tetthet (høyre) for ørret fanget på tre elektrofiskestasjoner i Onarheimselva (se kart i **Figur 5**). Elektrofisket ble utført 1. desember 2022.

Det ble også utført ungfiskundersøkelser på stasjon 2 og 3 i elven i 2010 (Hellen mfl. 2013). Gjennomsnittlig tetthet på de to stasjonene var da 30 per 100 m², mot 26 per 100 m² i 2022. I 2010 var imidlertid 2/3 av fangsten av laks, men årsyngel manglet for både laks og ørret. Resultatene indikerer at det er rekruttering av sjøørret de aller fleste år, men at det er mer sporadisk rekruttering av laks.

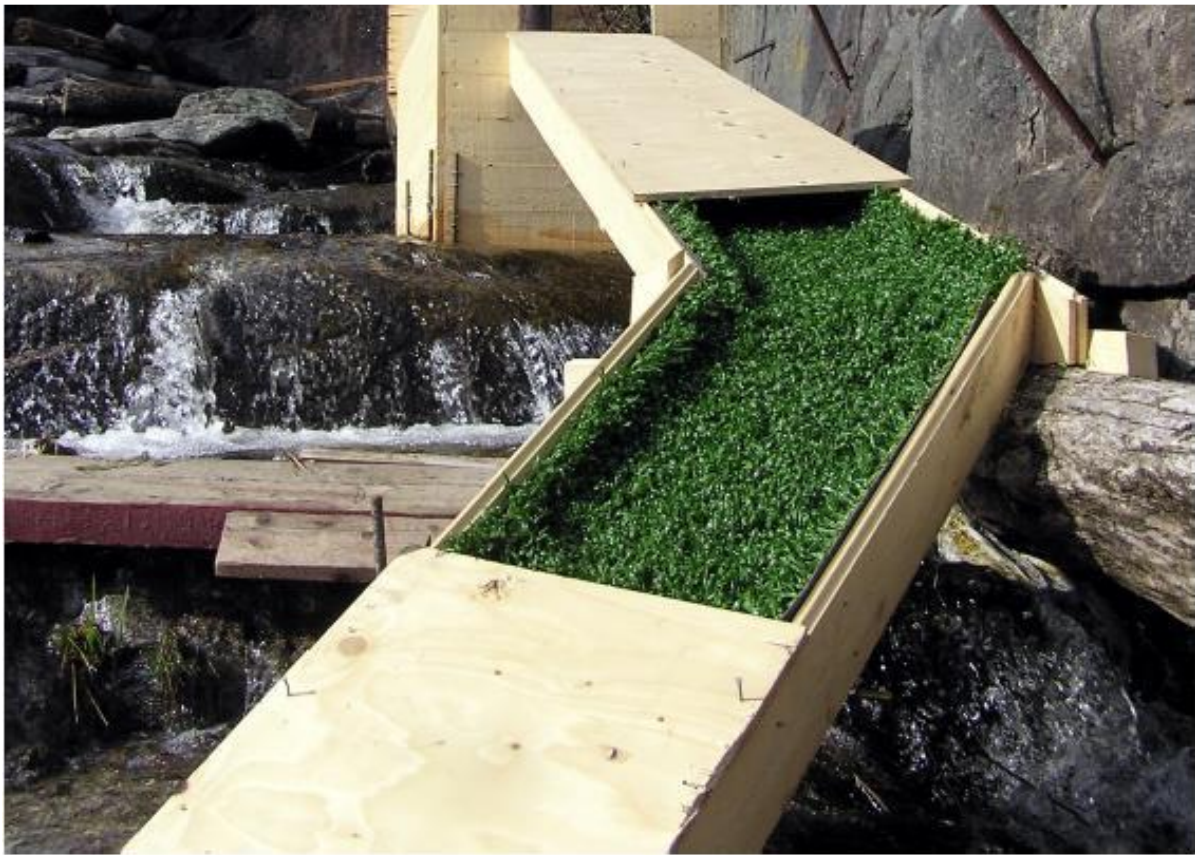
Figur 9. Eksempel på til utforming av ålerenne, denne kan være åpen eller med lokk, fra Calles mfl. (2013)

Minsteslipet er planlagt å gå i det østre løpet, og en bør derfor legge til rette for oppvandring av ål på denne siden av elven. En renne for åleoppvandring kan ha ulike utforminger, men det viktigste er at det er litt vann som sildrer gjennom den og at den har en ru overflate som det er lett for ålen å kravle opp på, et eksempel på en slik renne er vist i **Figur 9**. Rennen kan konstrueres med eller uten lokk, et lokk vil gjøre ålen mindre utsatt for predasjon, men kan også gjøre rennen noe vanskeligere å vedlikeholde og holde ren. Overflaten kan f.eks. være laget av børster eller kunstgress. Ål kan få problemer med å ta seg opp dersom det blir for mye vann i slik renner. Det vil normalt være noe variasjon i vannhøyden i inntaksdammen og det kan være gunstig å ha bunnen av rennen skråstilt slik at det alltid er en del som har en optimal vannføring for oppvandrende ål.
