# Kvikkleiresoneutredning "light" Trøndelag

Oppdatering av sonegrenser etter supplerende grunnundersøkelser - Ekren, Kirkevuku og Hjellan

DOKUMENTKODE: 418771-RIG-RAP-016

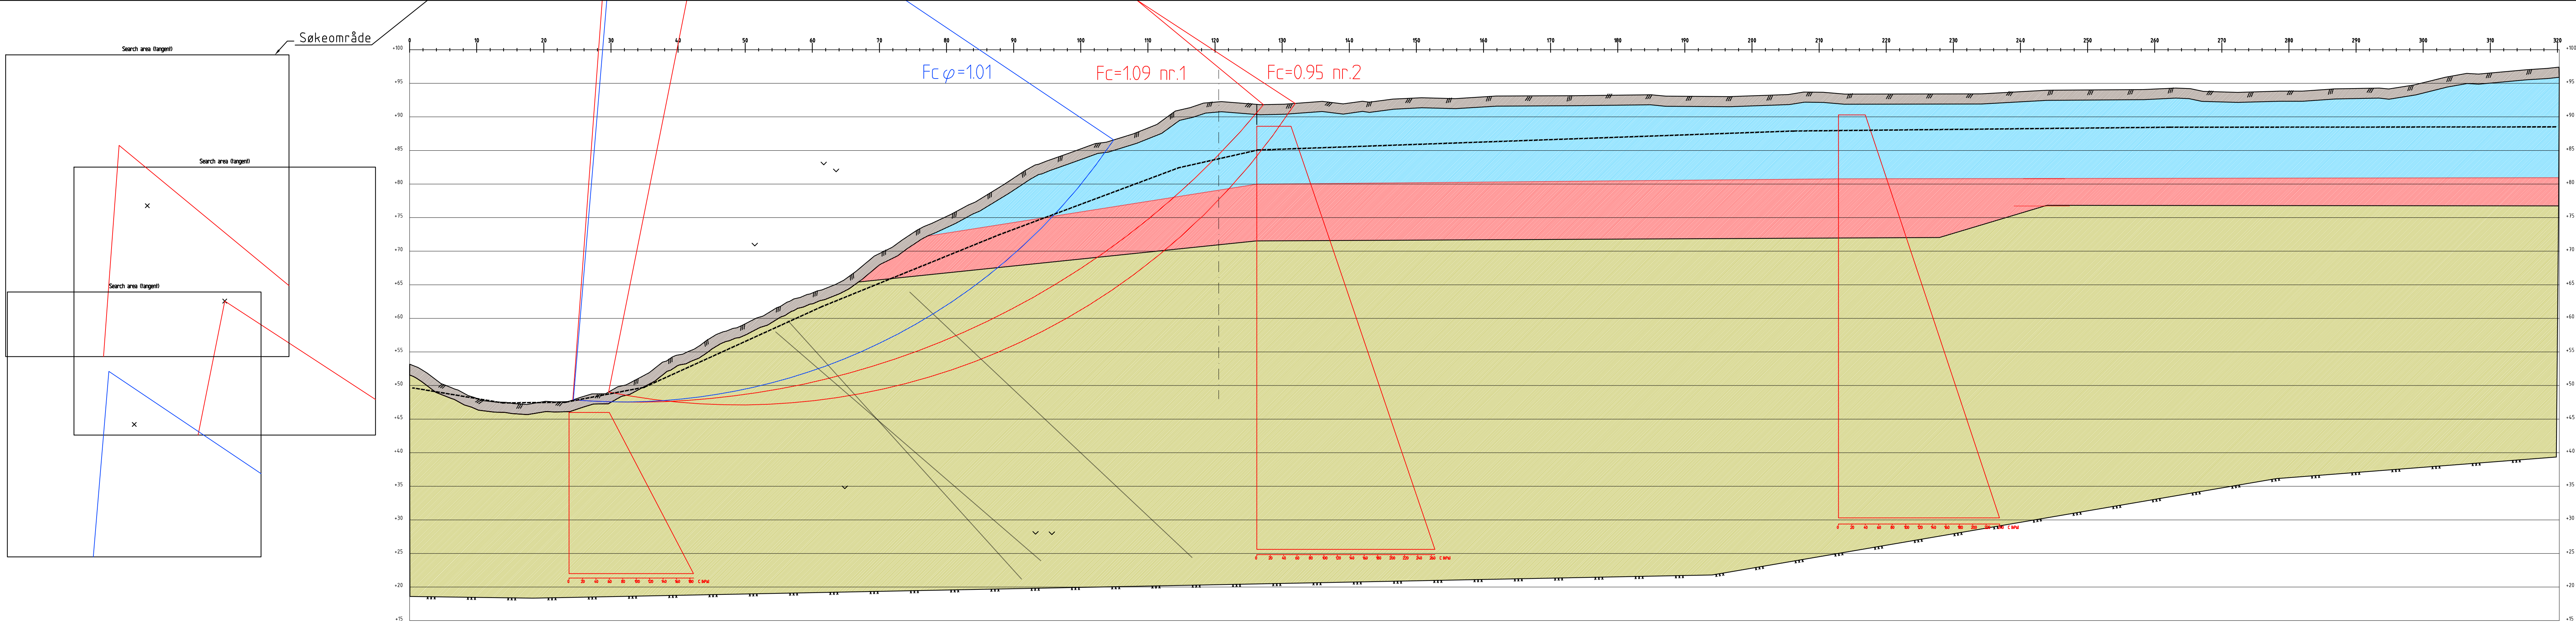
Profil 2-2  
1:400

NVE  
Kvikkleiresoneutredning "light" Trønderlag  
Sone 585  
Profil 2-2, Beregning dagens situasjon

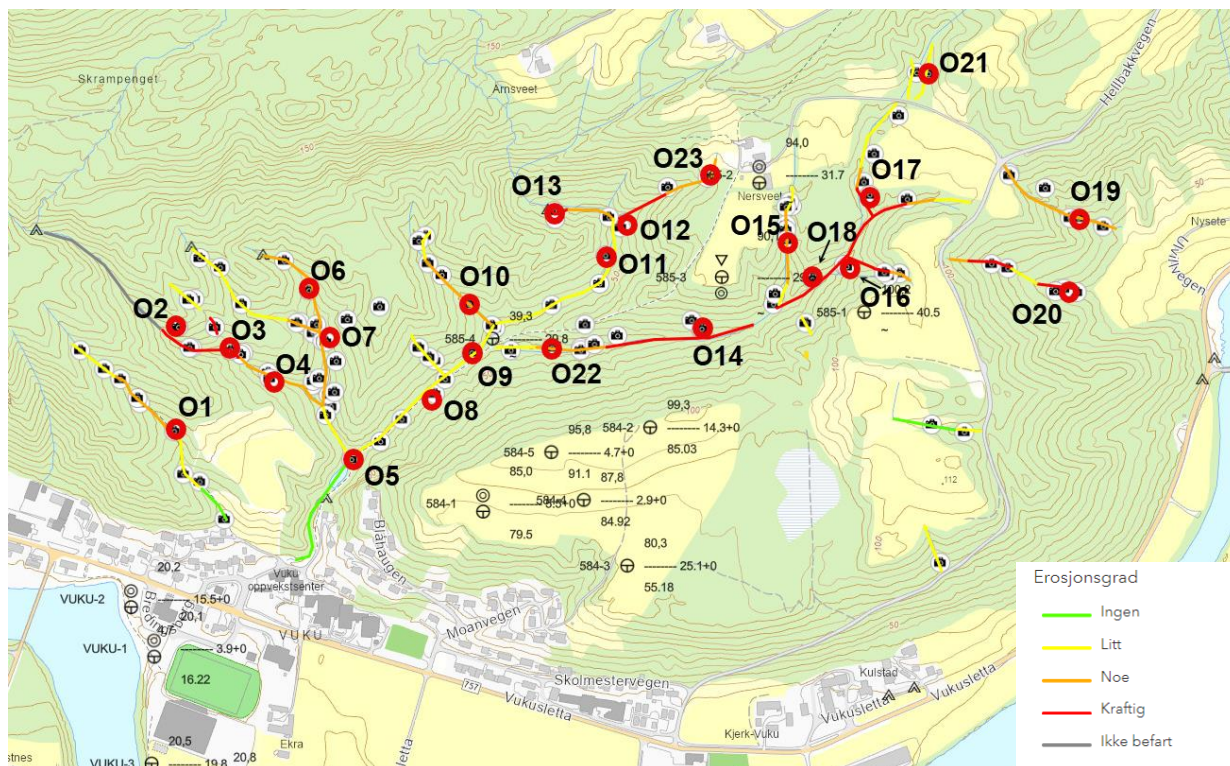
*Figur 1 Utklipp av GIS, med markering av observasjonspunkter som omtales i befæringsrapporten*

Det er generelt mye aktivitet i ravinene i området. Det er bratt og stor hastighet på vannet. Det er ingen bergterskler el. Sidene i ravedalene er bratte og det er i hovedsak bunn-erosjon i leire. Noe stein i bekkene enkelte steder, men som helhet er alt dominert av leire. Enkelte steder er det store utglidninger og eksponert leire.

Observasjoner er kaltlagt og samlet i GIS. Vurdert erosjonsgrad sammen med bildepunkter er vist i Figur 1. Noen representative bilder og beskrivelser er markert og inkludert i avsnitt «Observasjoner» i denne befaringsrapporten.

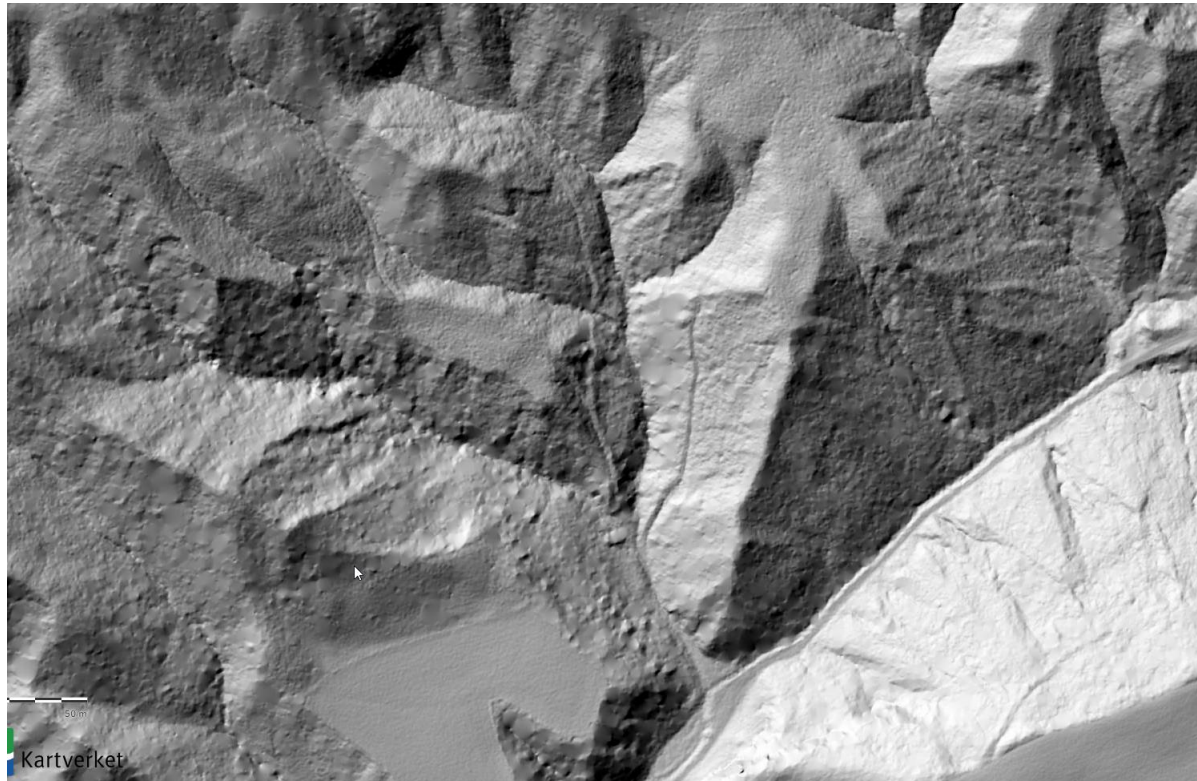
Figur 2 Skyggerelieff av overflate fra hoydedata.no

Det er utført ERT-profiler i sonen, men tolkningen av kvikk/ikke-kvikk leire er usikker. Det er derfor ønskelig å få gjort geotekniske borer og på topp av ravinene i Ekren. Før befaring ble det fra skyggerelieff fra høydedata identifisert flere mulige traktorveger inn i området. Se Figur 2.

Under befaring ble det fastlagt at ingen av de antatte traktorvegene egner seg for kjøring med rigg. De er smale og i svært dårlig stand. Det er bratt og vegene er også stedvis avskjært av utglidninger. Det er stor risiko for at rigg kjører seg fast og/eller sklir sideveis ned en ravine. Det er heller ikke mulig å gå inn andre veger. En gravemaskin kan kanskje ta seg opp ved å fortløpende arrondere terrenget, men det må i så fall skje i en tørr periode. Gravemaskin med påmontert bortårn kunne i så måte vært et alternativ, men maskina er antagelig avhengig av grabb for å dra seg opp de bratteste partiene. Skal man komme inn med enten gravemaskin eller rigg så må det dermed uansett anlegges en veg. Med litt trefelling på ravinetopp er det flere steder mulig å lande rigg/utsyr som løftes inn med helikopter.

Sør i sonen er det en nyanlagt gangveg som er sammenhengende med en traktorveg som går forbi sandtaket i Maihaugen. Dette kan være en mulig adkomst med rigg helt vest i Ekren.
