9. VEDLEGG

Utglidning Skjenstad avfallsdeponi

DATARAPPORT

DOK.NR. 20190781-01-R
REV.NR. 0 / 2020-03-09

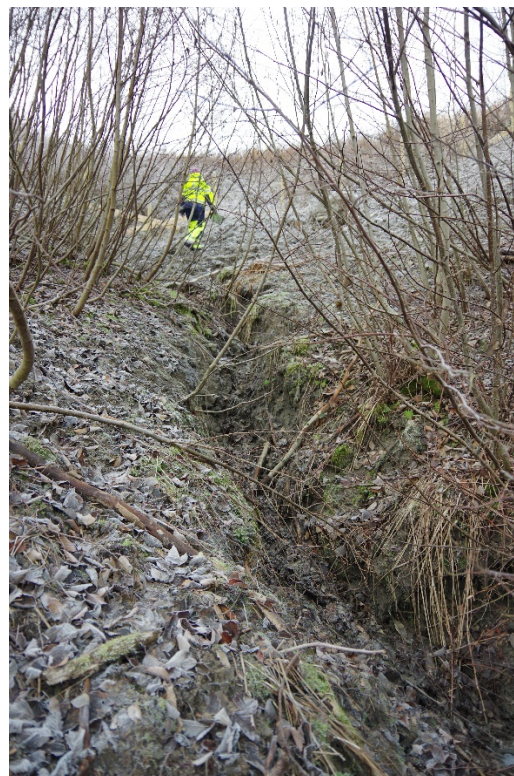
Figur 7 Grøft ved nytt bekkeløp oppstrøms

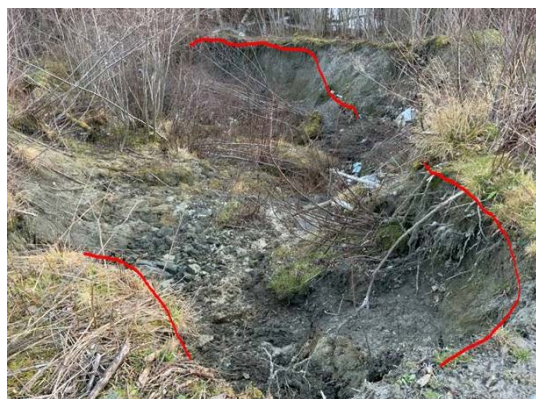
Figur 10 Status ved 2019 skred

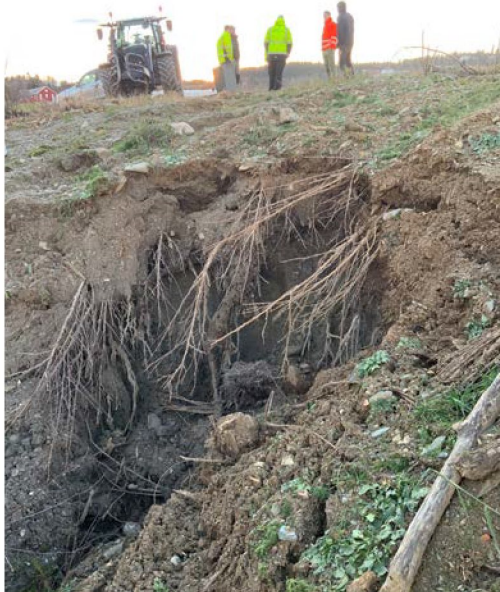
Figur 11 Status på nedsiden av vegen

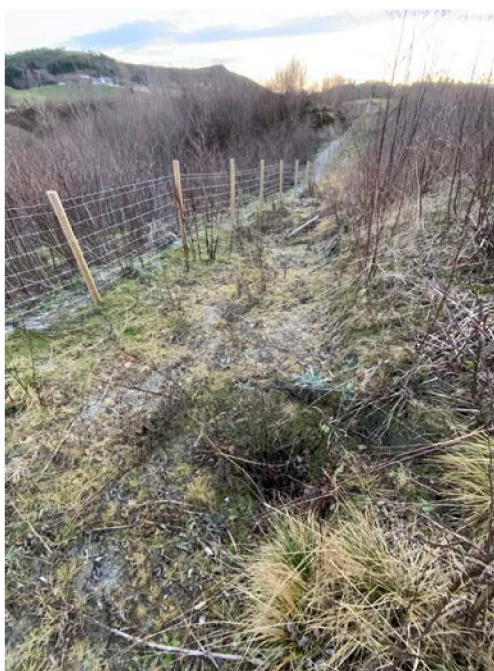
Figur 12 Status ved tidligere skred

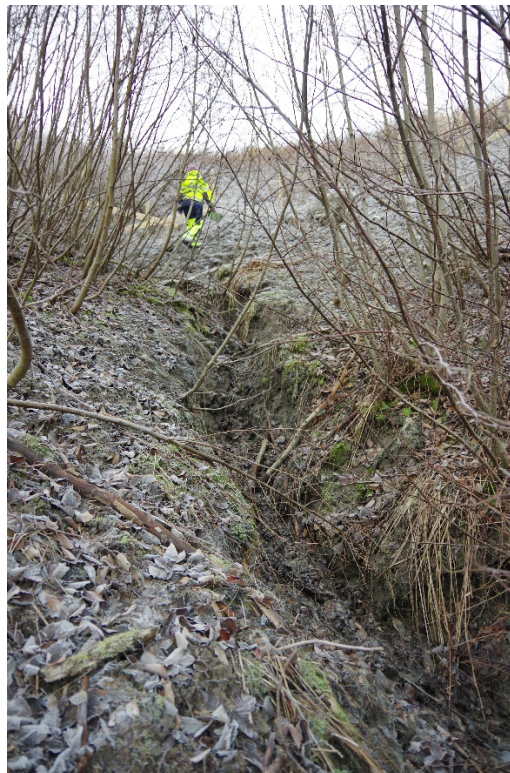
Figur 7 Grøft ved nytt bekkeløp oppstrøms

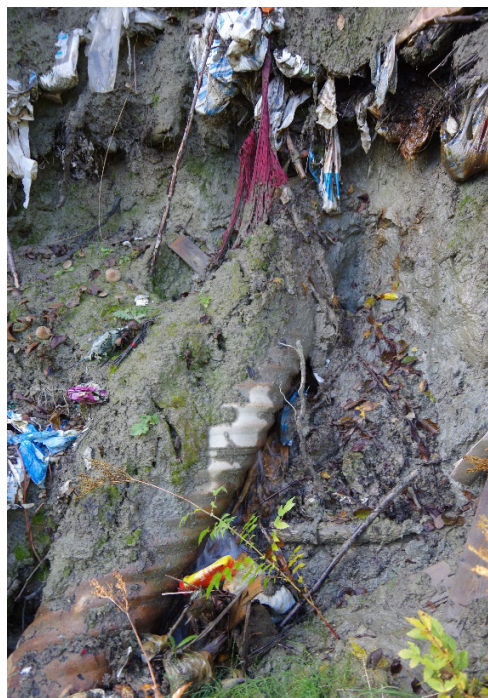
Figur 7. Ødelagt rør gjennom søppefylling

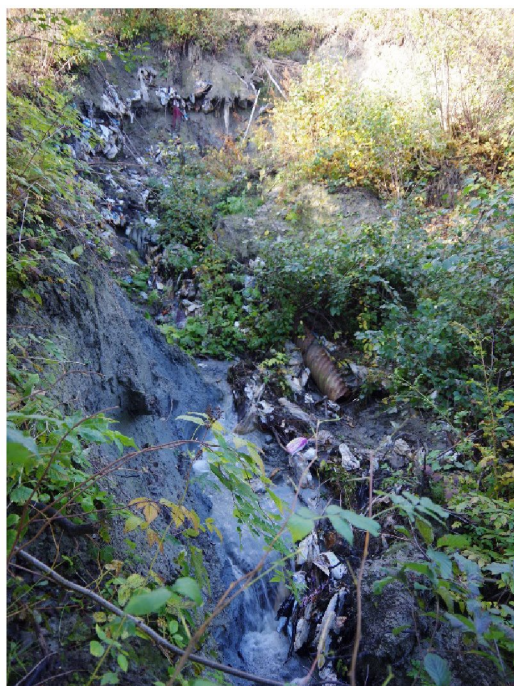
Figur 8. Oversikt av skredgropa
