Norges
vassdrags- og
energidirektorat

Ristvassdraget

Befaring av Ristvassdraget på Byneset

Befaringsrapport

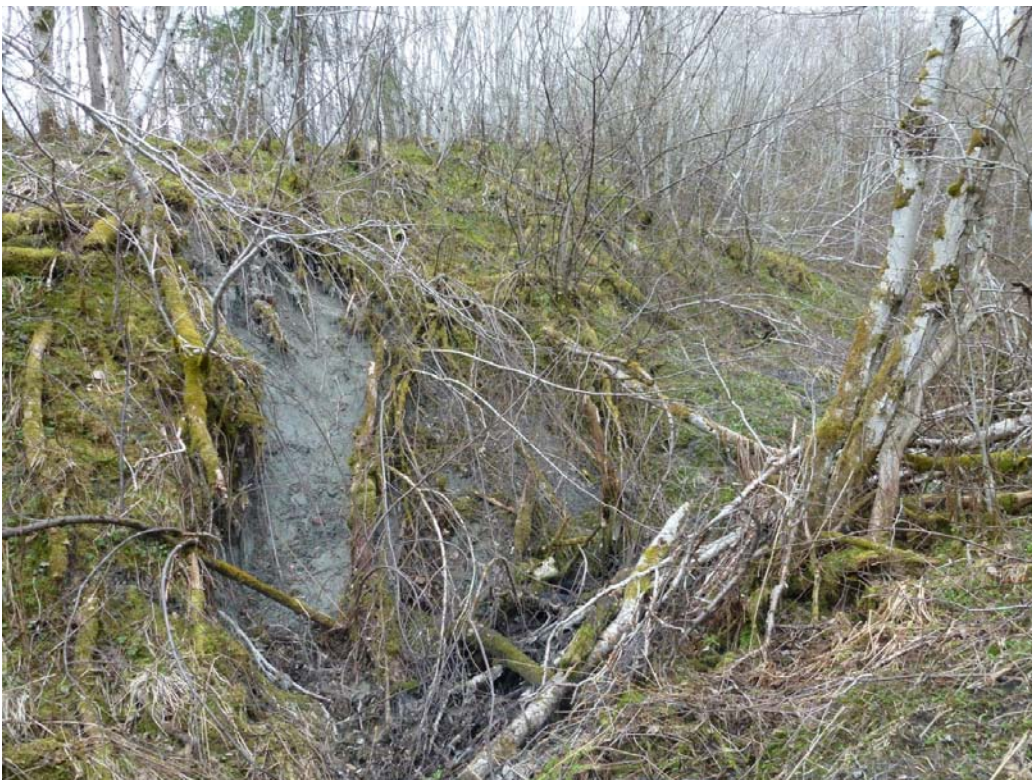
Bilde 368

**Sidebekk fra
venstre**

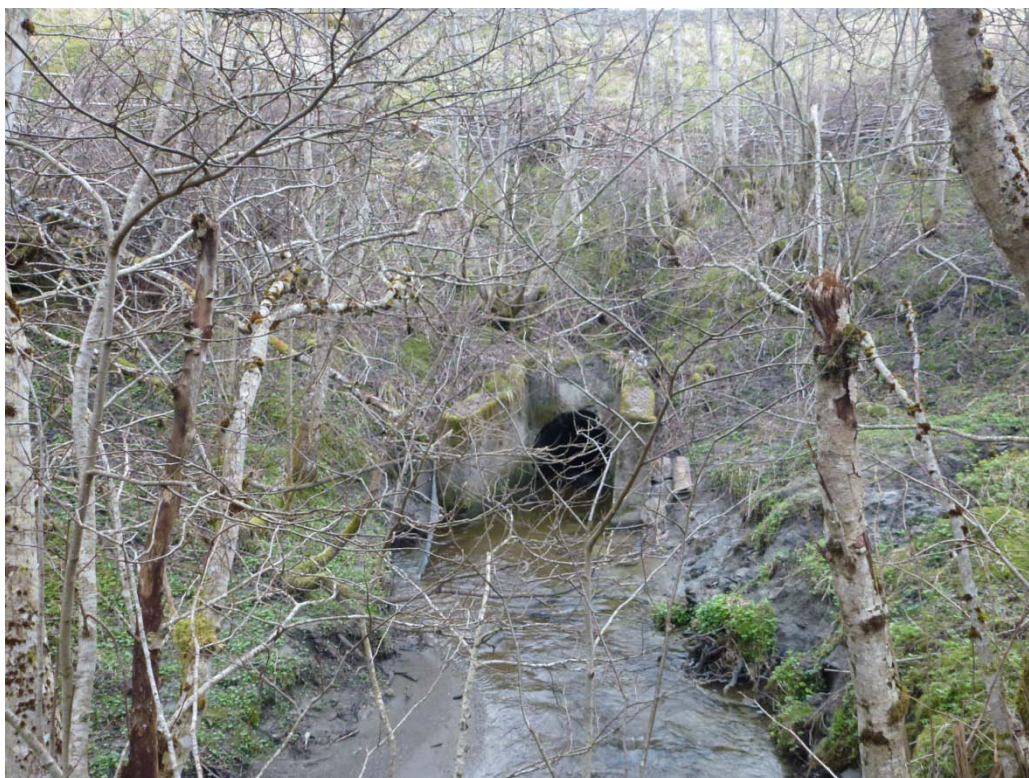
Ved innløpet til kulverten ved gården Rønningen (bilde 418) måtte det under siste flom ordnes provisorisk beskyttelse for å forhindre erosjon/utrasing på venstre side.

Bilde 418 Brenselbekken, kulvertinnløpet under vegen til gården Rønningen

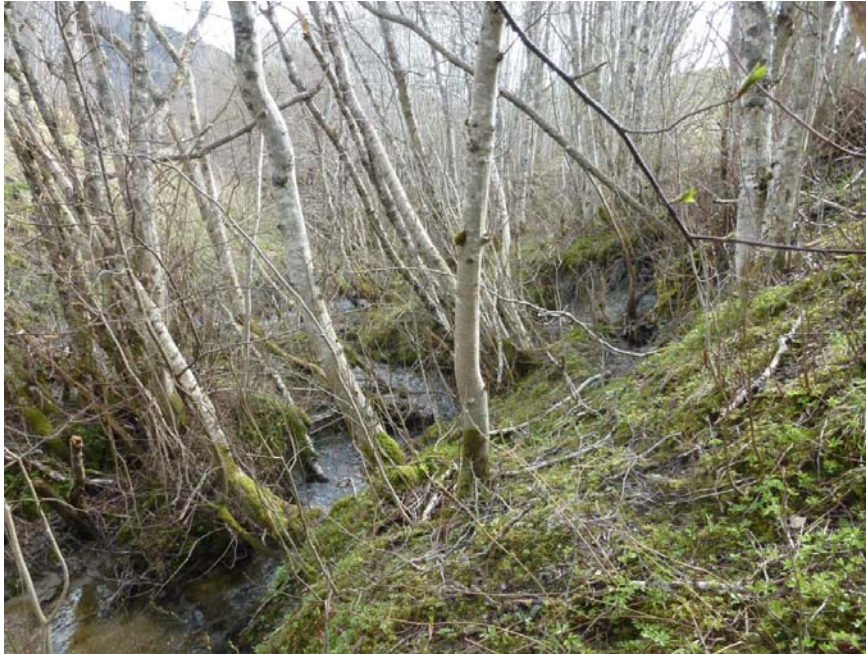
Bilde 408

Trøbekken ligger utenfor kvikkleiresonen som er avgrenset av selve Brenselbekken. I Trøbekken er det noe erosjon med blottlagt leire.

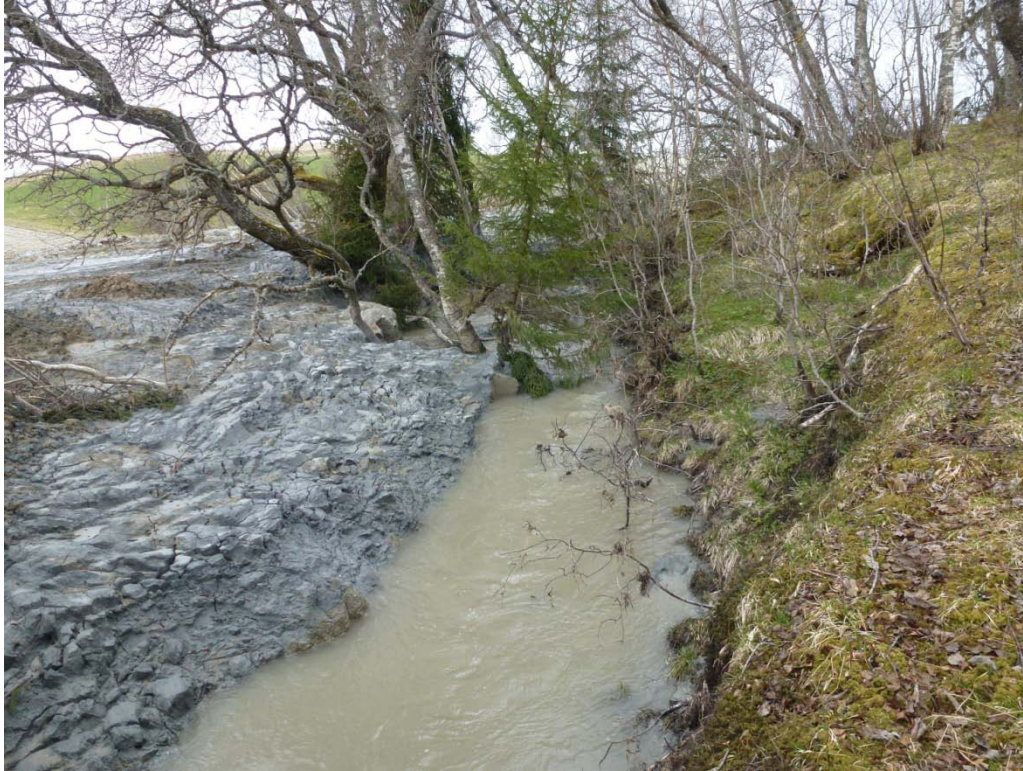
Bilde 450

Ristbekken renner her i skredmassene fra skredet januar 2012. Skredmassene er høyest på midten så bekken renner langs jomfruelig terreng. Det er ikke observert erosjon i jomfruelig terreng. Bekken eroderer seg ned i skredmassene.

**Ristbekken like
nedstrøms
Hastetiltaket
ved Hovseng**

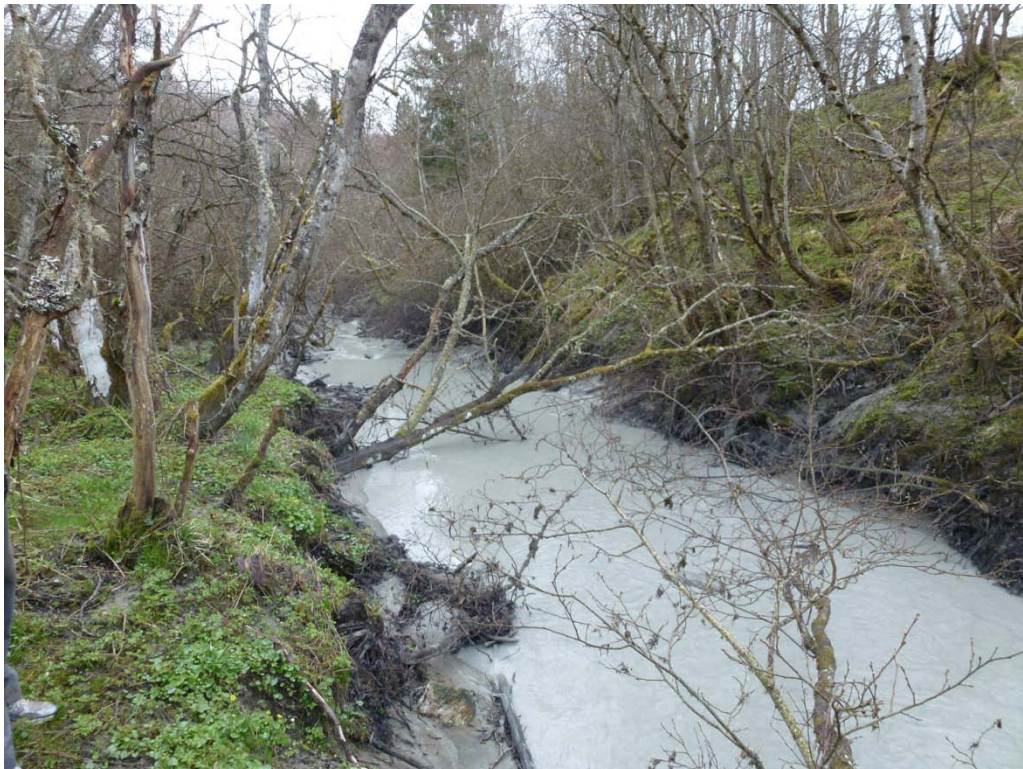
Bilde 636

Ristbekken har erodert seg ned med en markert djupål.

**Ristbekken like
nedstrøms
Krisetiltaket
ved Einum**

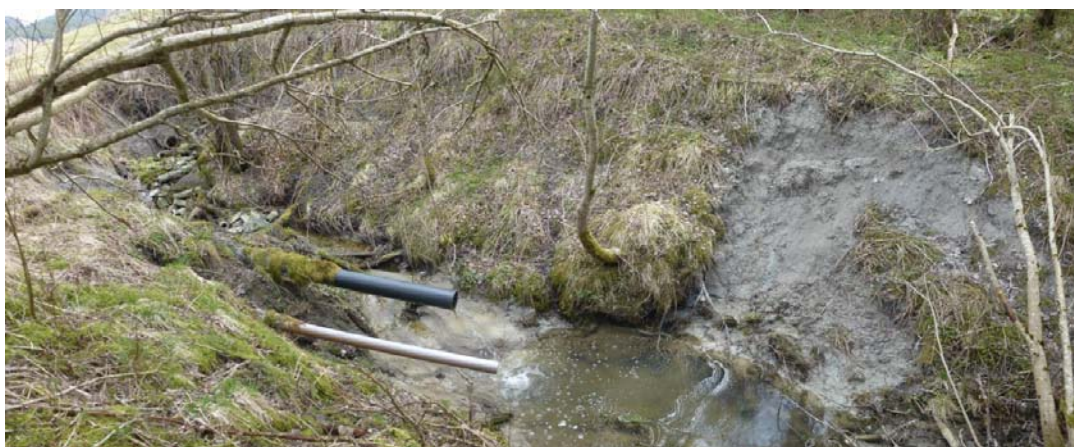
Sidebekken fra venstre har kraftige erosjonssår og er har blottlagt leire på nesten hele strekningen. Overflateutglidninger er det mange av.

Bilde 597 Sidebekkens begynnelse ved Vestre Oppland

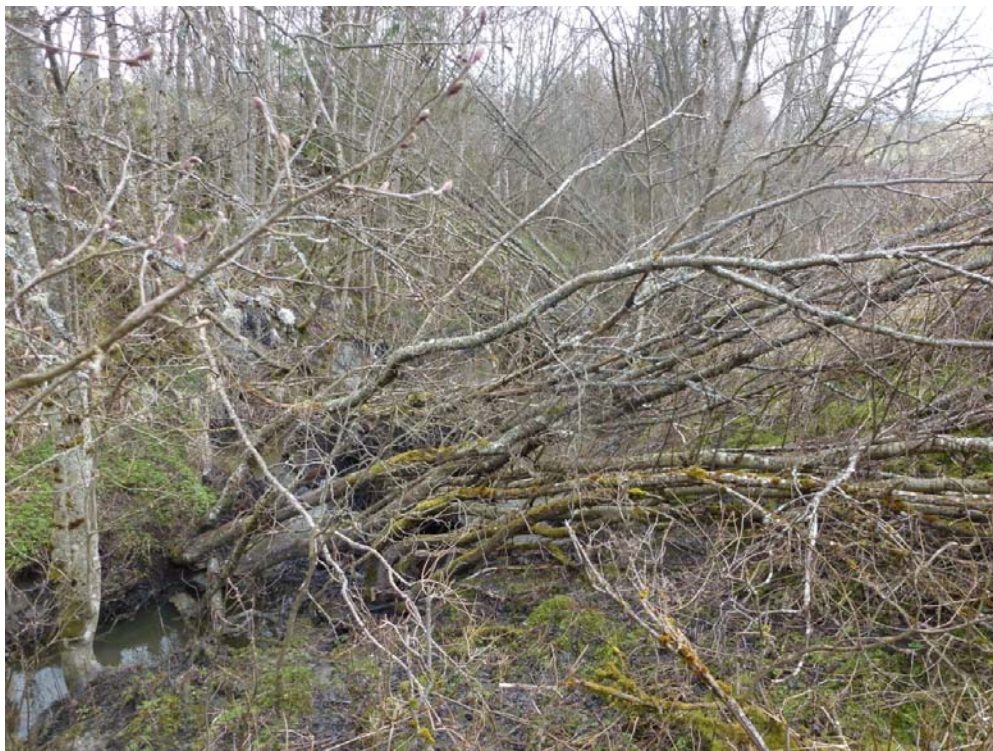
Bilde 643

Kvisetbekken har sitt utløp i Krisetiltaket i Ristbekken. Det er mye erosjon og utglidninger, spesielt nedstrøms granskogen på høyre side. Relativt langt oppe i bekken langs kvikkleiresonen er det flere større erosjonssår og utglidninger.

**Kvisetbekken
like oppstrøms
samløpet med
Ristbekken**

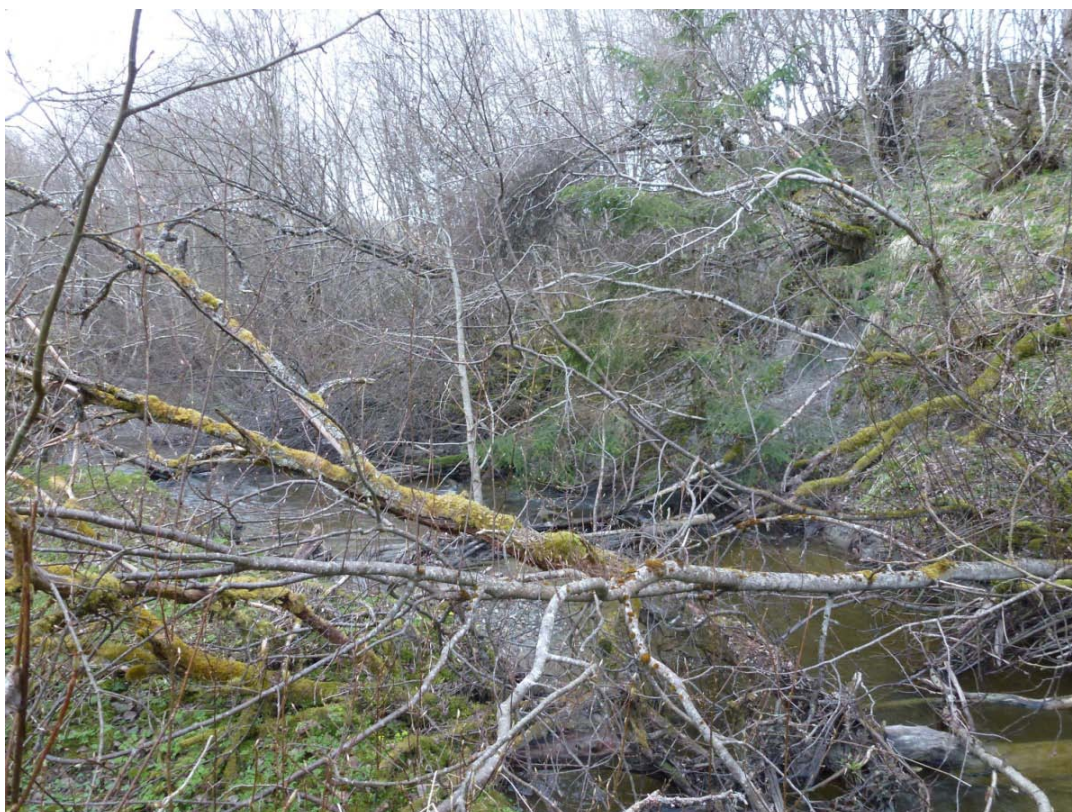
Bilde 477

**Nedstrøms
granskogen**

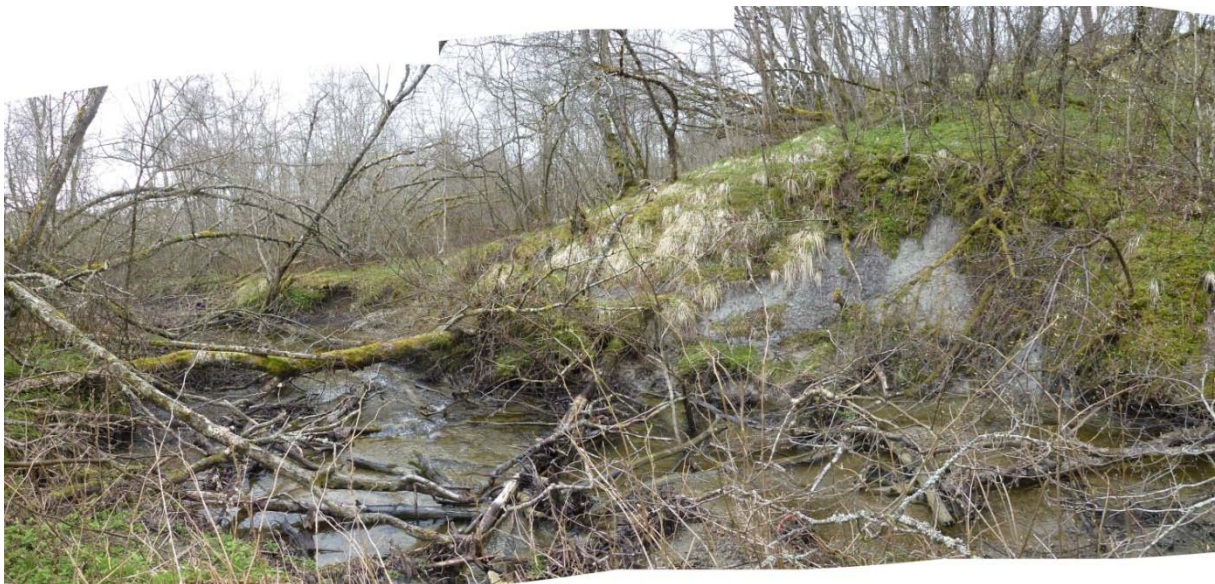
Bilde 667-669 Kvisetbekken, erosjon venstre side bekk

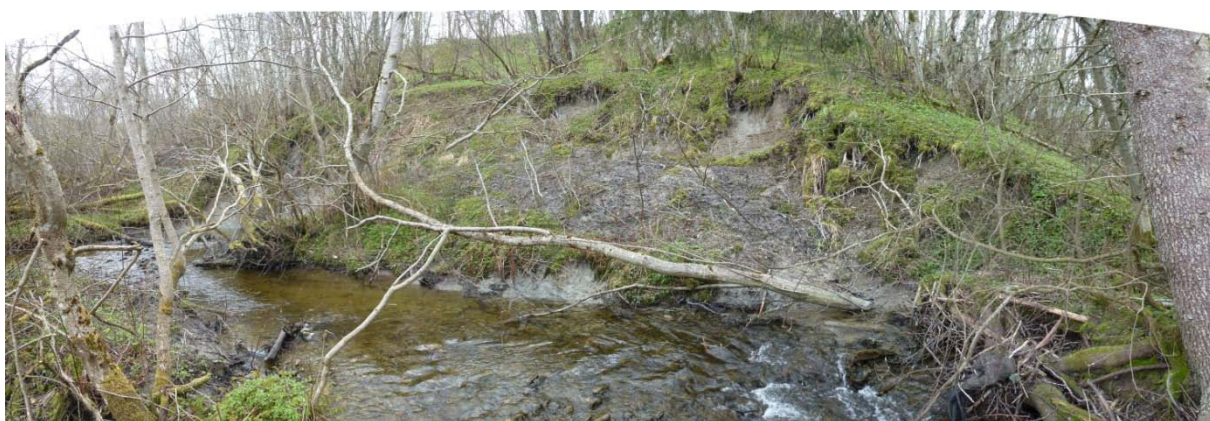
Bilde 674-676

Kvisetbekken, stor erosjon venstre side bekk

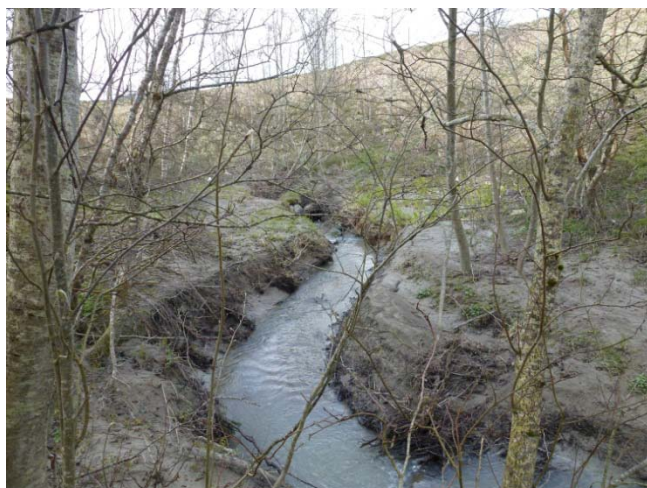
Bilde 512 Kulvertinnløpet ved Engan

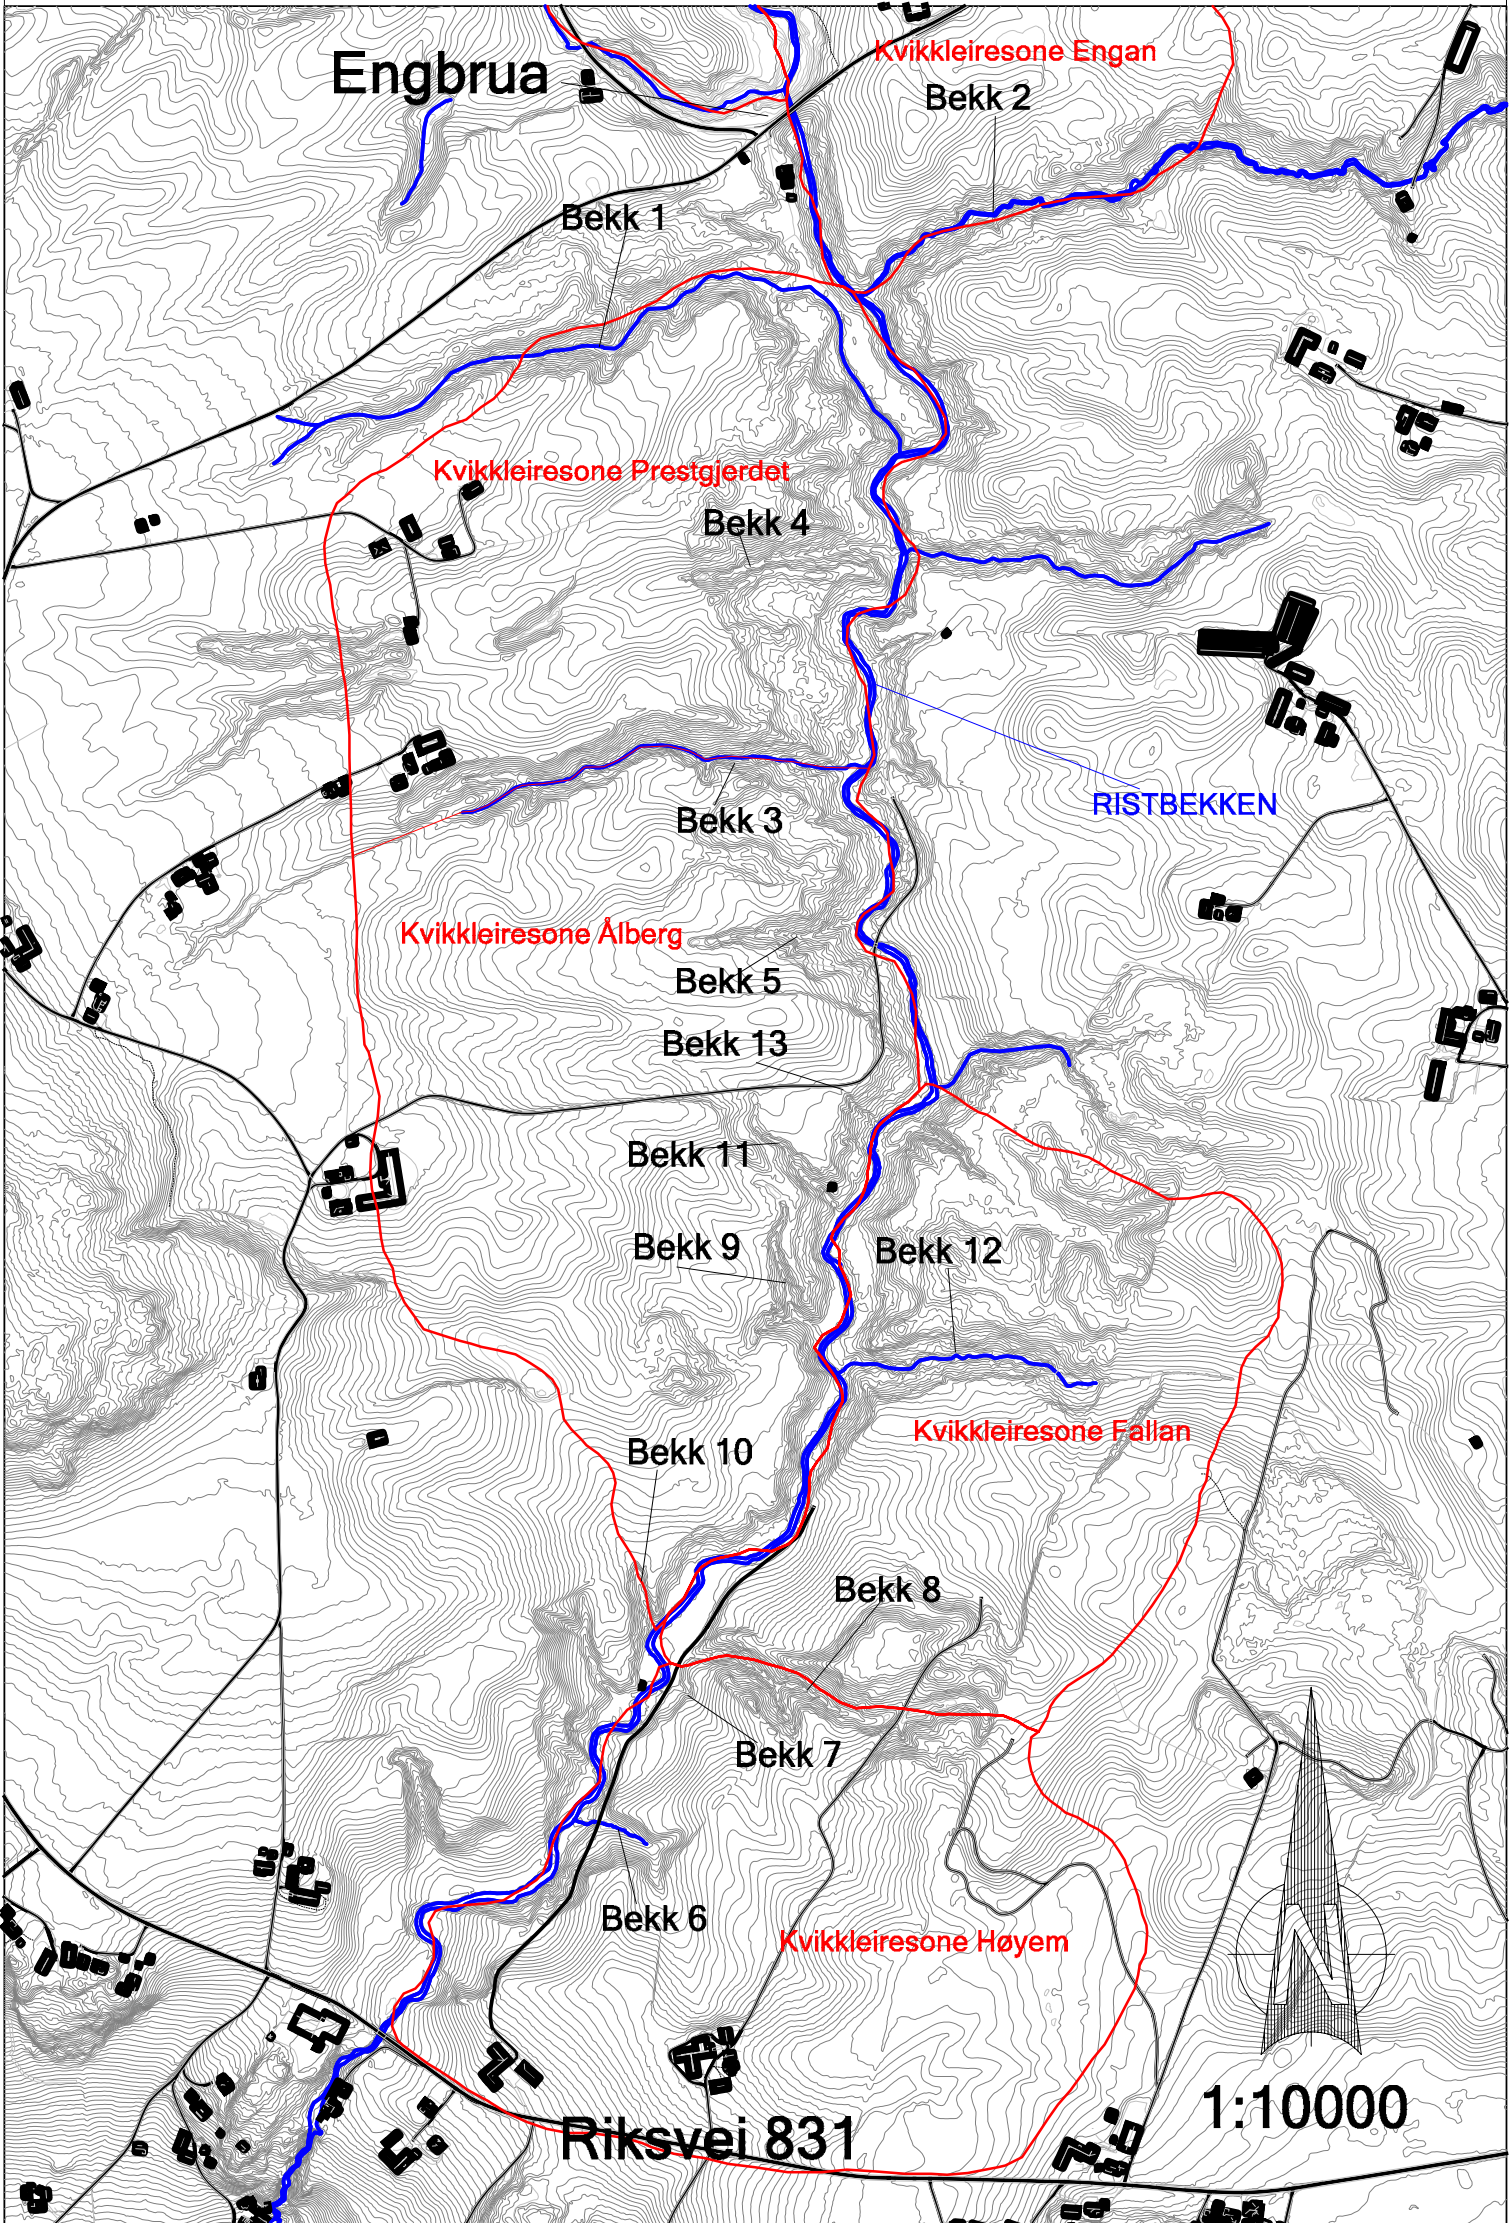
Faktor	Observasjon/beskrivelse	Kategori (sett x)	
Erosjon	Ristbekken er befart fra Engbrua i øvre ende ned til Riksvei 831, en strekning på ca 3 km. <u>Det pågår aktiv erosjon på hele strekningen.</u> Vannet i bekken er helt grått og det graves i hver yttersving. Det er sig/utglidninger langs hele traseen og man ser tydelig at det foregår en fortløpende erosjonsprosess i og langs bekken. Bekken har en bunnsenkning som varierer mellom 1-2 m. Bekkebunnen består generelt av stor stein, stein, grus, sand, silt og leire. Større utglidninger vises på bildene: <ul style="list-style-type: none"> - 37-40, 44-45. en stor utglidning rett nedstrøms Engbrua, vs, med bredde 40 m og høyde 10 m. - 119-120. Bredde 30 m, høyde 9 m - 149-150. Bredde 10 m, høyde 6 m - 156-158. Bredde 10 m, høyde 5 m - 171 Bredde 10 m, høyde 5 m - 232-233. Bredde 18 m, høyde 7 m - 237-239. Bredde 25 m, høyde 7 m 	Aktiv	X
		Noe

Litt	
		Ingen	
Inngrep	Det er gjort noen få sikringer av grunneiere langs bekken.	Stort	
		Noe	
		Lite	X
		Ingen	
Flombølge/ oppdemming	En stor utrasing i Ristbekken vil demme opp Ristbekken og gi skader på Riksvei 831 nederst i vassdraget.	Alvorlig	
		Middels	
		Liten	X
		Ingen	
Andre forhold

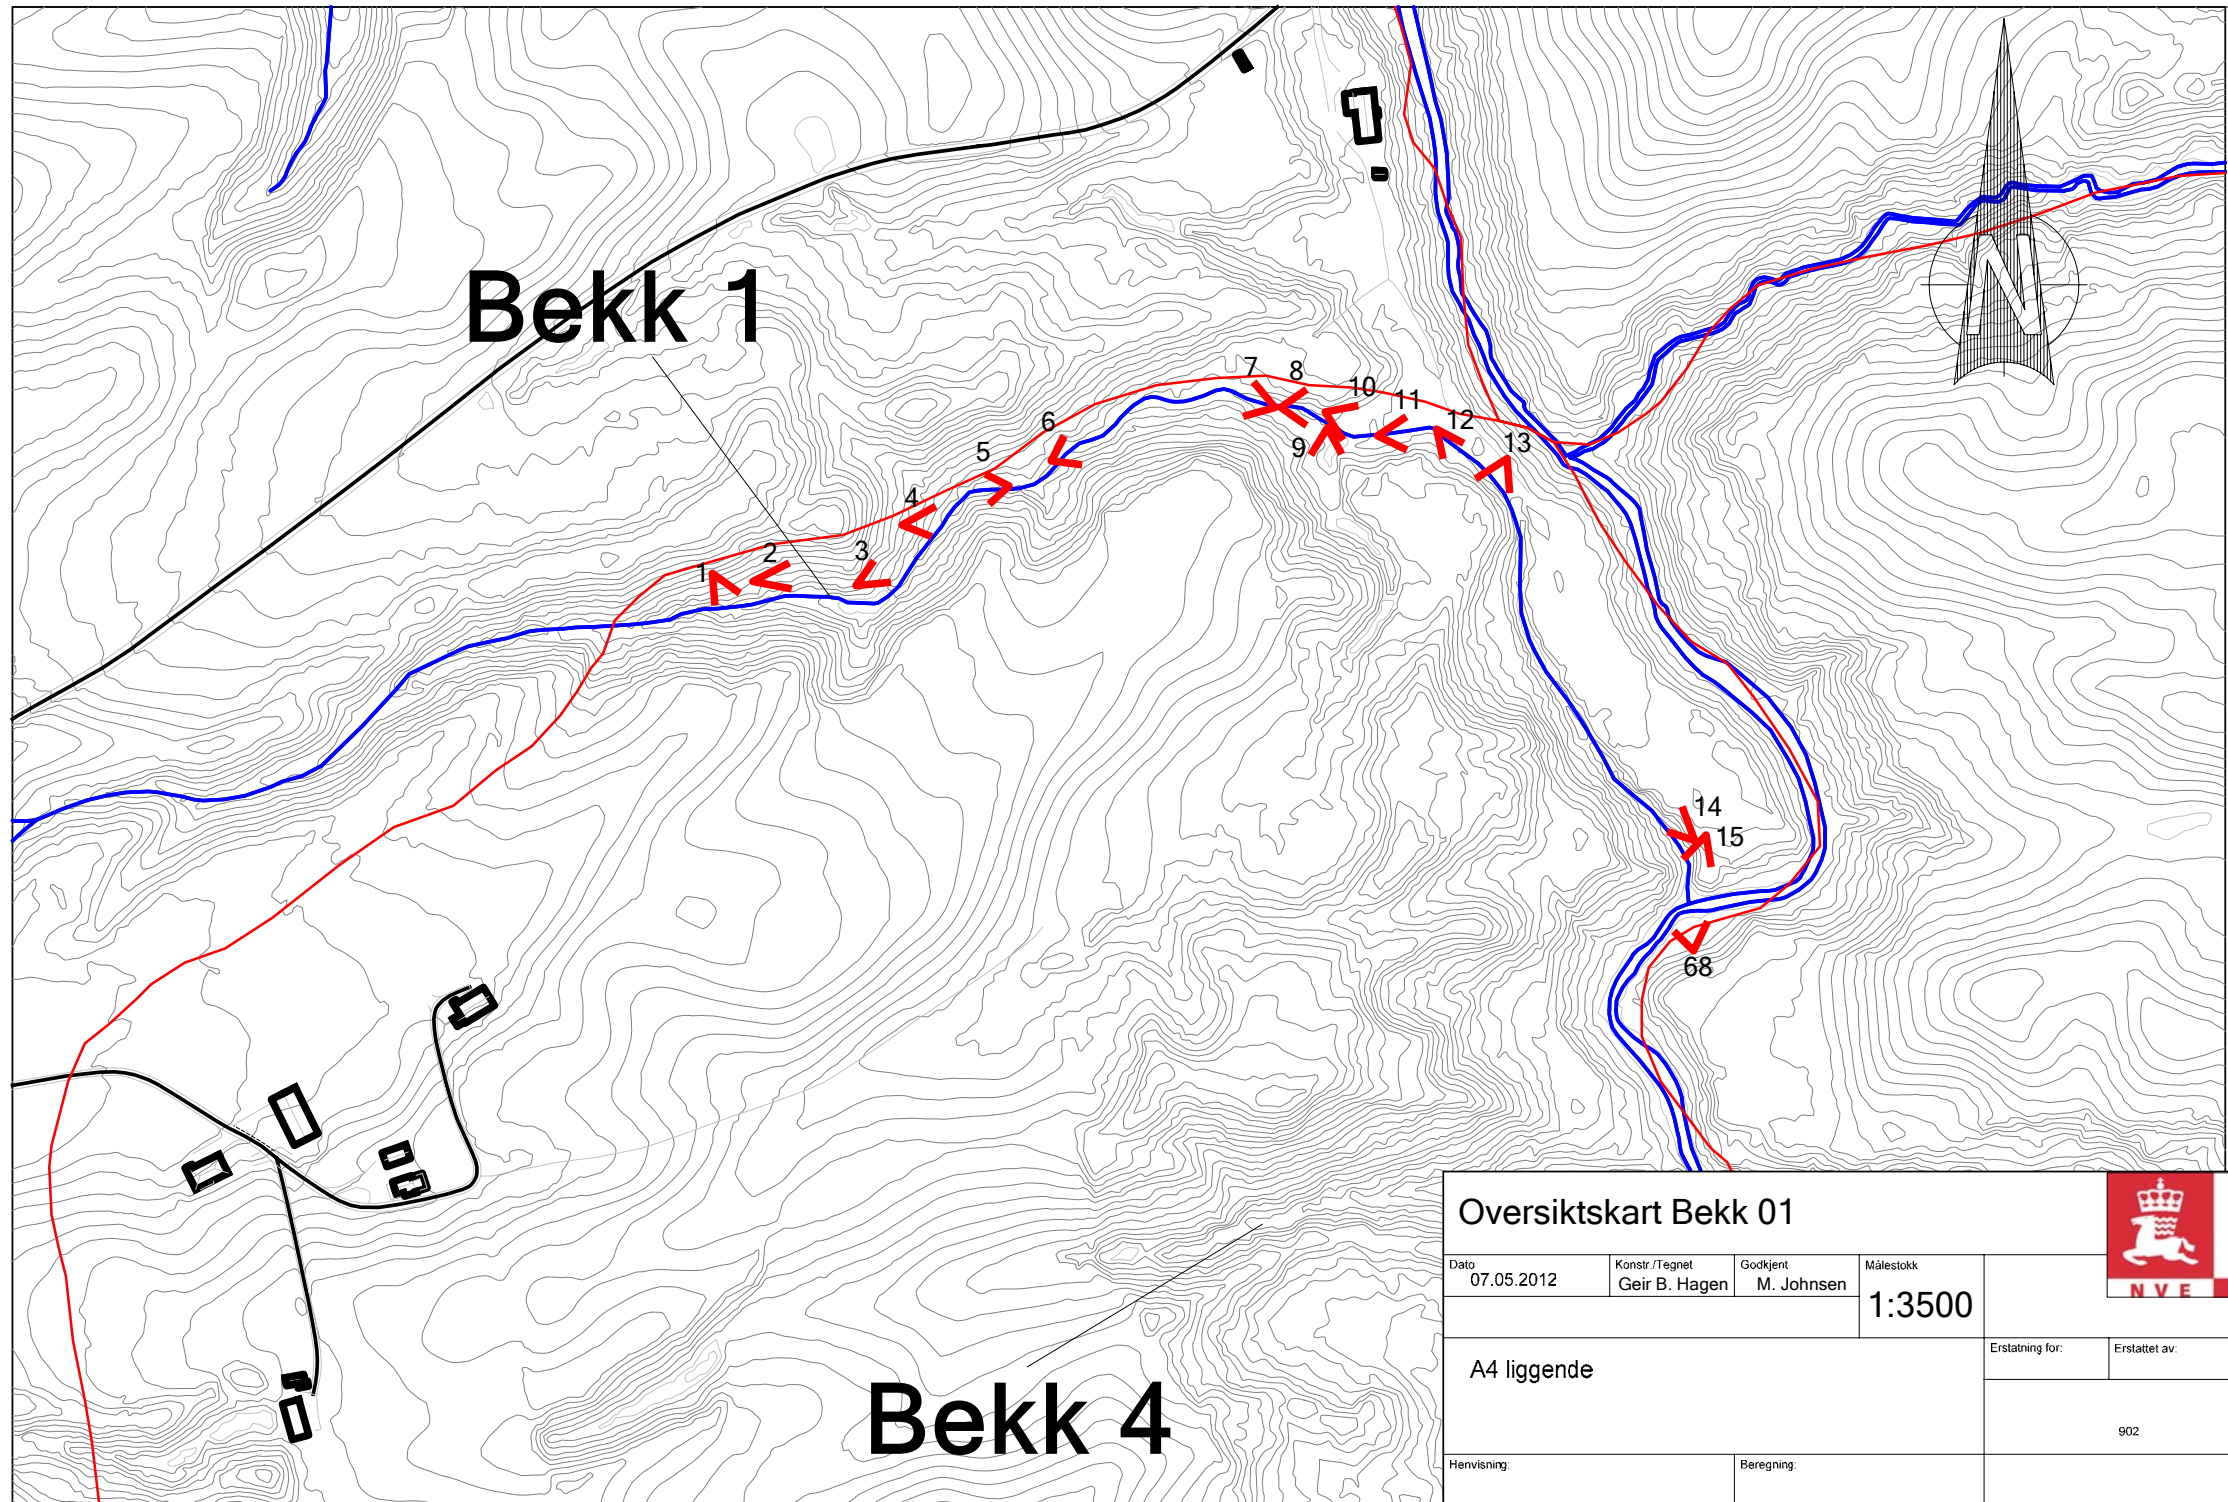
Kommune: Byneset Strekning: **Bekk 01** Dato: 7.5.2012
 Sone: Prestgjerdet Faregrad: Middels Risikoklasse: 2
 Firma: NVE Ansvarlig (sign.): GBH

Faktor	Observasjon/beskrivelse	Kategori (sett x)	
Erosjon	Det pågår aktiv erosjon på de strekningene av bekken hvor det er størst fall (B3-5). Bunnsenkning 1-2 m. Åpen silt/leire. Langs resten av bekken pågår det noe/litt erosjon med en bunnsenkning på 0,5-1,0 m. Det er en del sig i skråningene ned mot bekken, spesielt langs høyre skråning.	Aktiv	X
		Noe	
		Litt	
		Ingen	
Inngrep	Langs nedre del av bekken går det en rygg mellom Ristbekken og Bekk 01. Langs denne går det en traktorvei.	Stort	
		Noe	
		Lite	
		Ingen	X
Flombølge/ oppdemming	Stor nok utrasing i sonen kan demme opp Ristbekken betydelig. En påfølgende flombølge vil true veier lengre ned i vassdraget.	Alvorlig	
		Middels	
		Liten	X
		Ingen	
Andre forhold

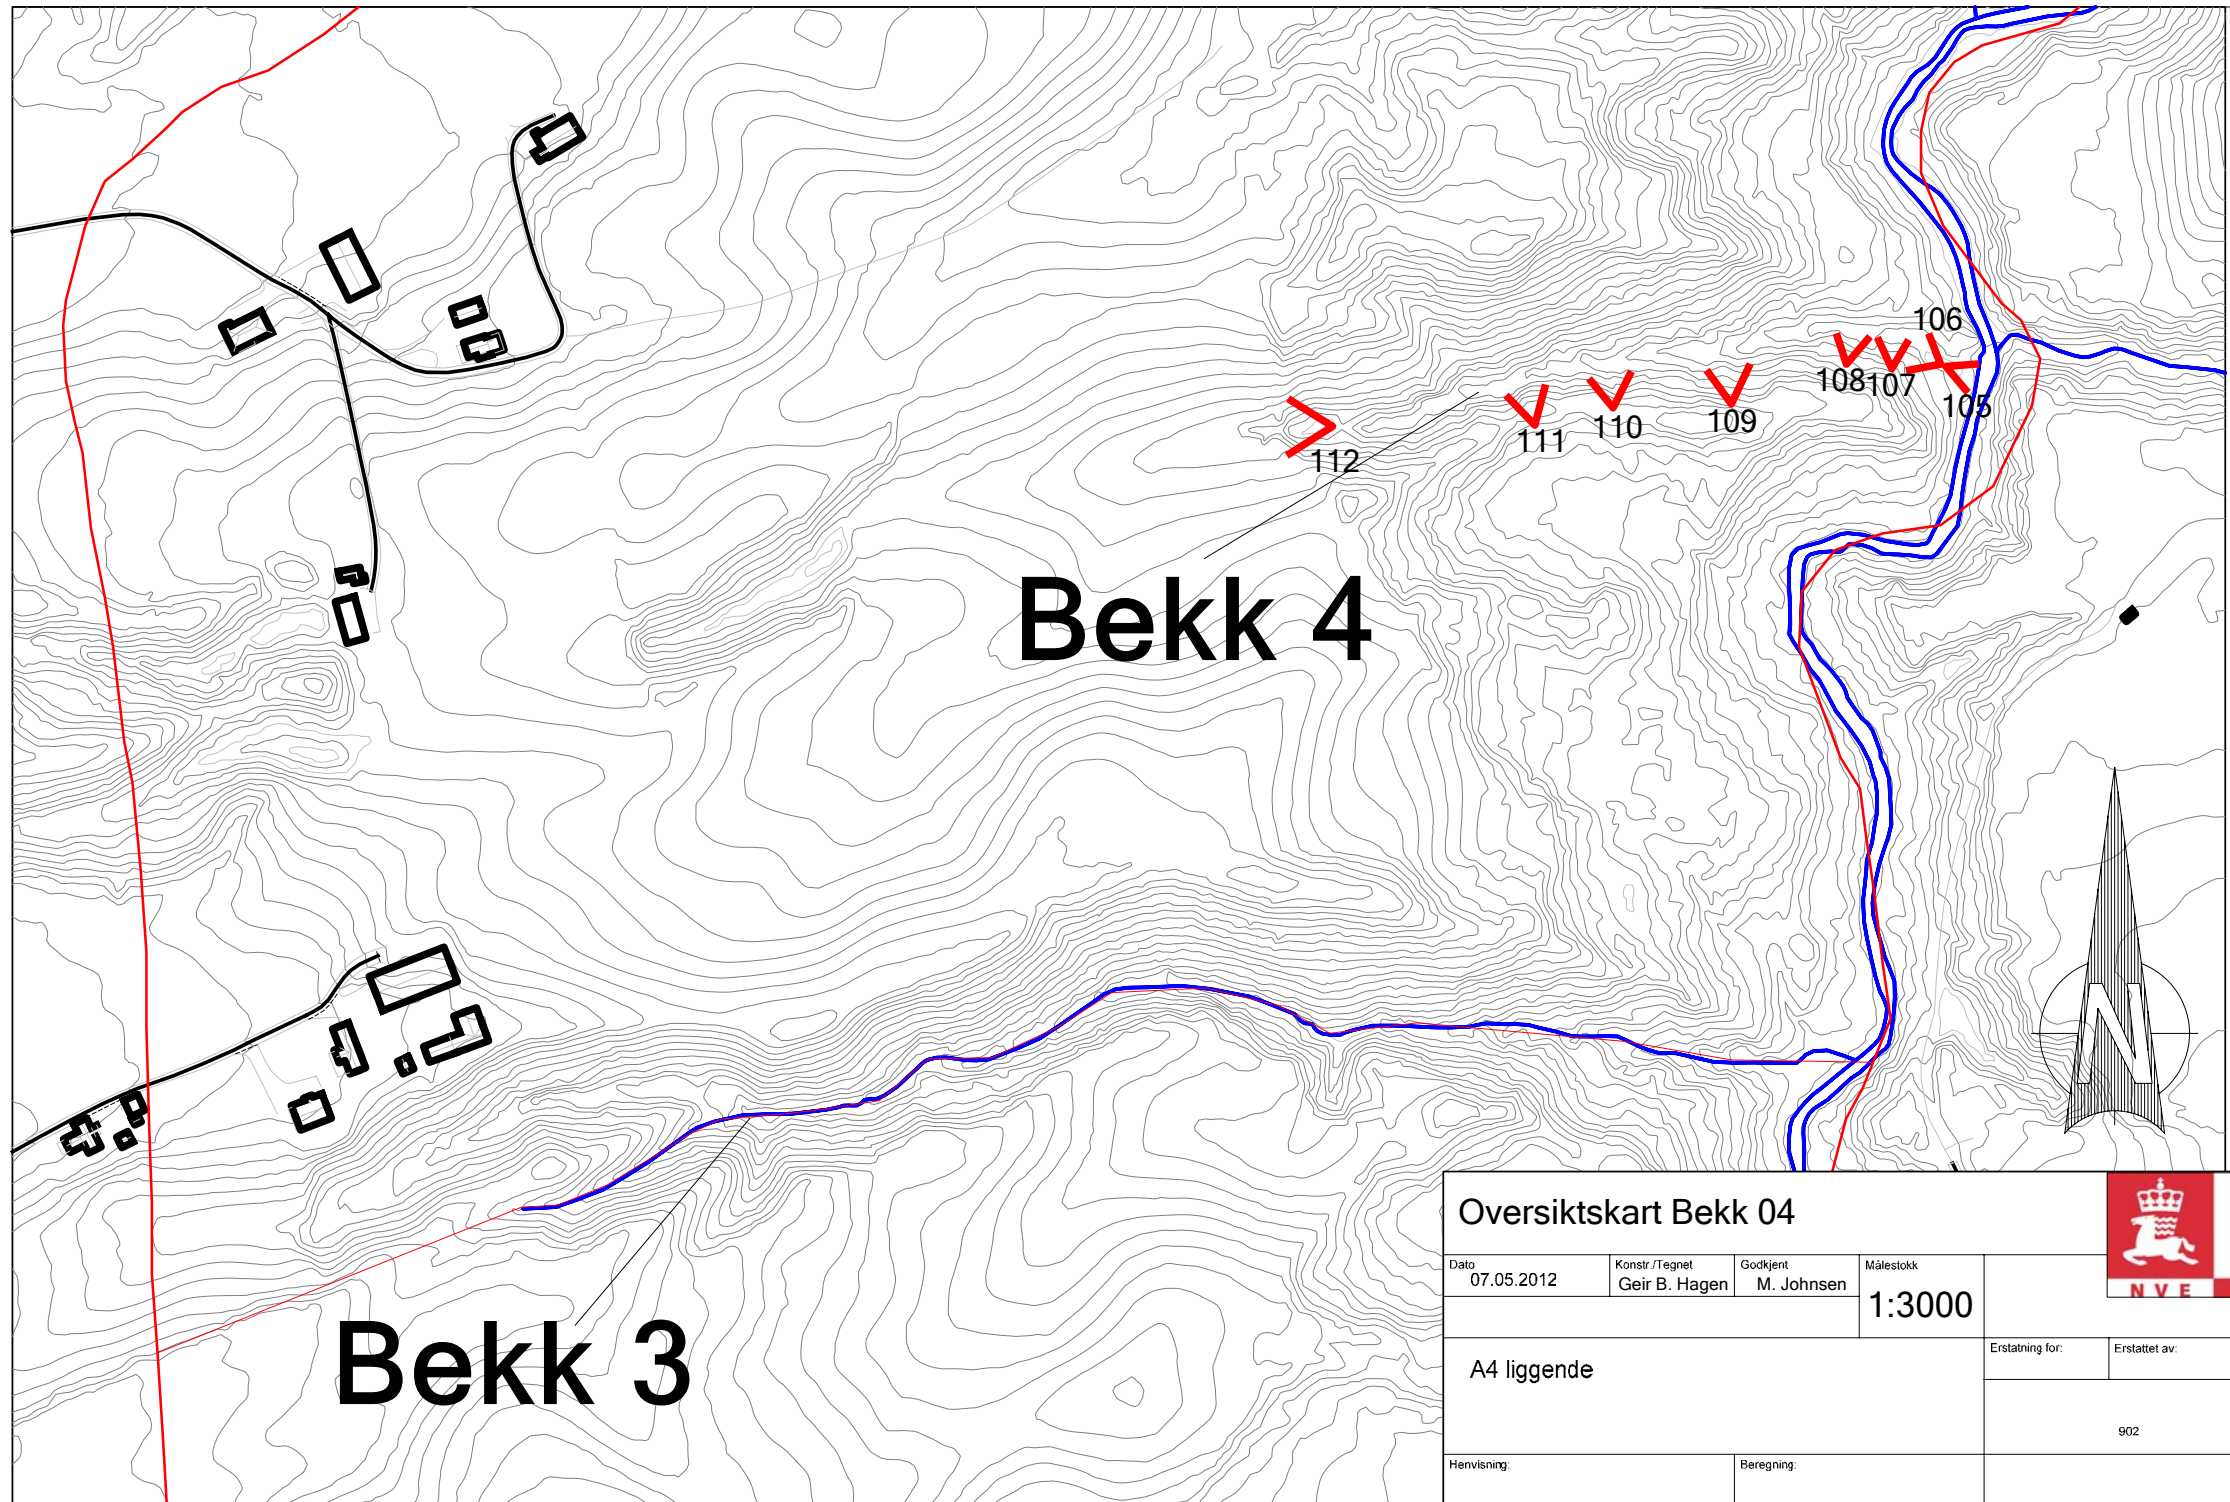
Oversiktskart Bekk 04

Faktor	Observasjon/beskrivelse	Kategori (sett x)	
Erosjon	Det pågår aktiv erosjon langs hele bekken. Bunnsenking 0,5-1,5 m og mye åpen leire. Bekken har stort fall og skjærer seg ned i en bratt ravine. Det er mye sig/utglidninger langs sidene.	Aktiv	X
		Noe	
		Litt	
		Ingen	
Inngrep	Bekkelukking/bakkeplanering i øvre ende, se bilde 112.	Stort	
		Noe	X
		Lite	
		Ingen	
Flombølge/ oppdemming	Stor nok utrasing i sonen kan demme opp Ristbekken betydelig. En påfølgende flombølge vil true veier lengre ned i vassdraget.	Alvorlig	
		Middels	
		Liten	X
		Ingen	
Andre forhold

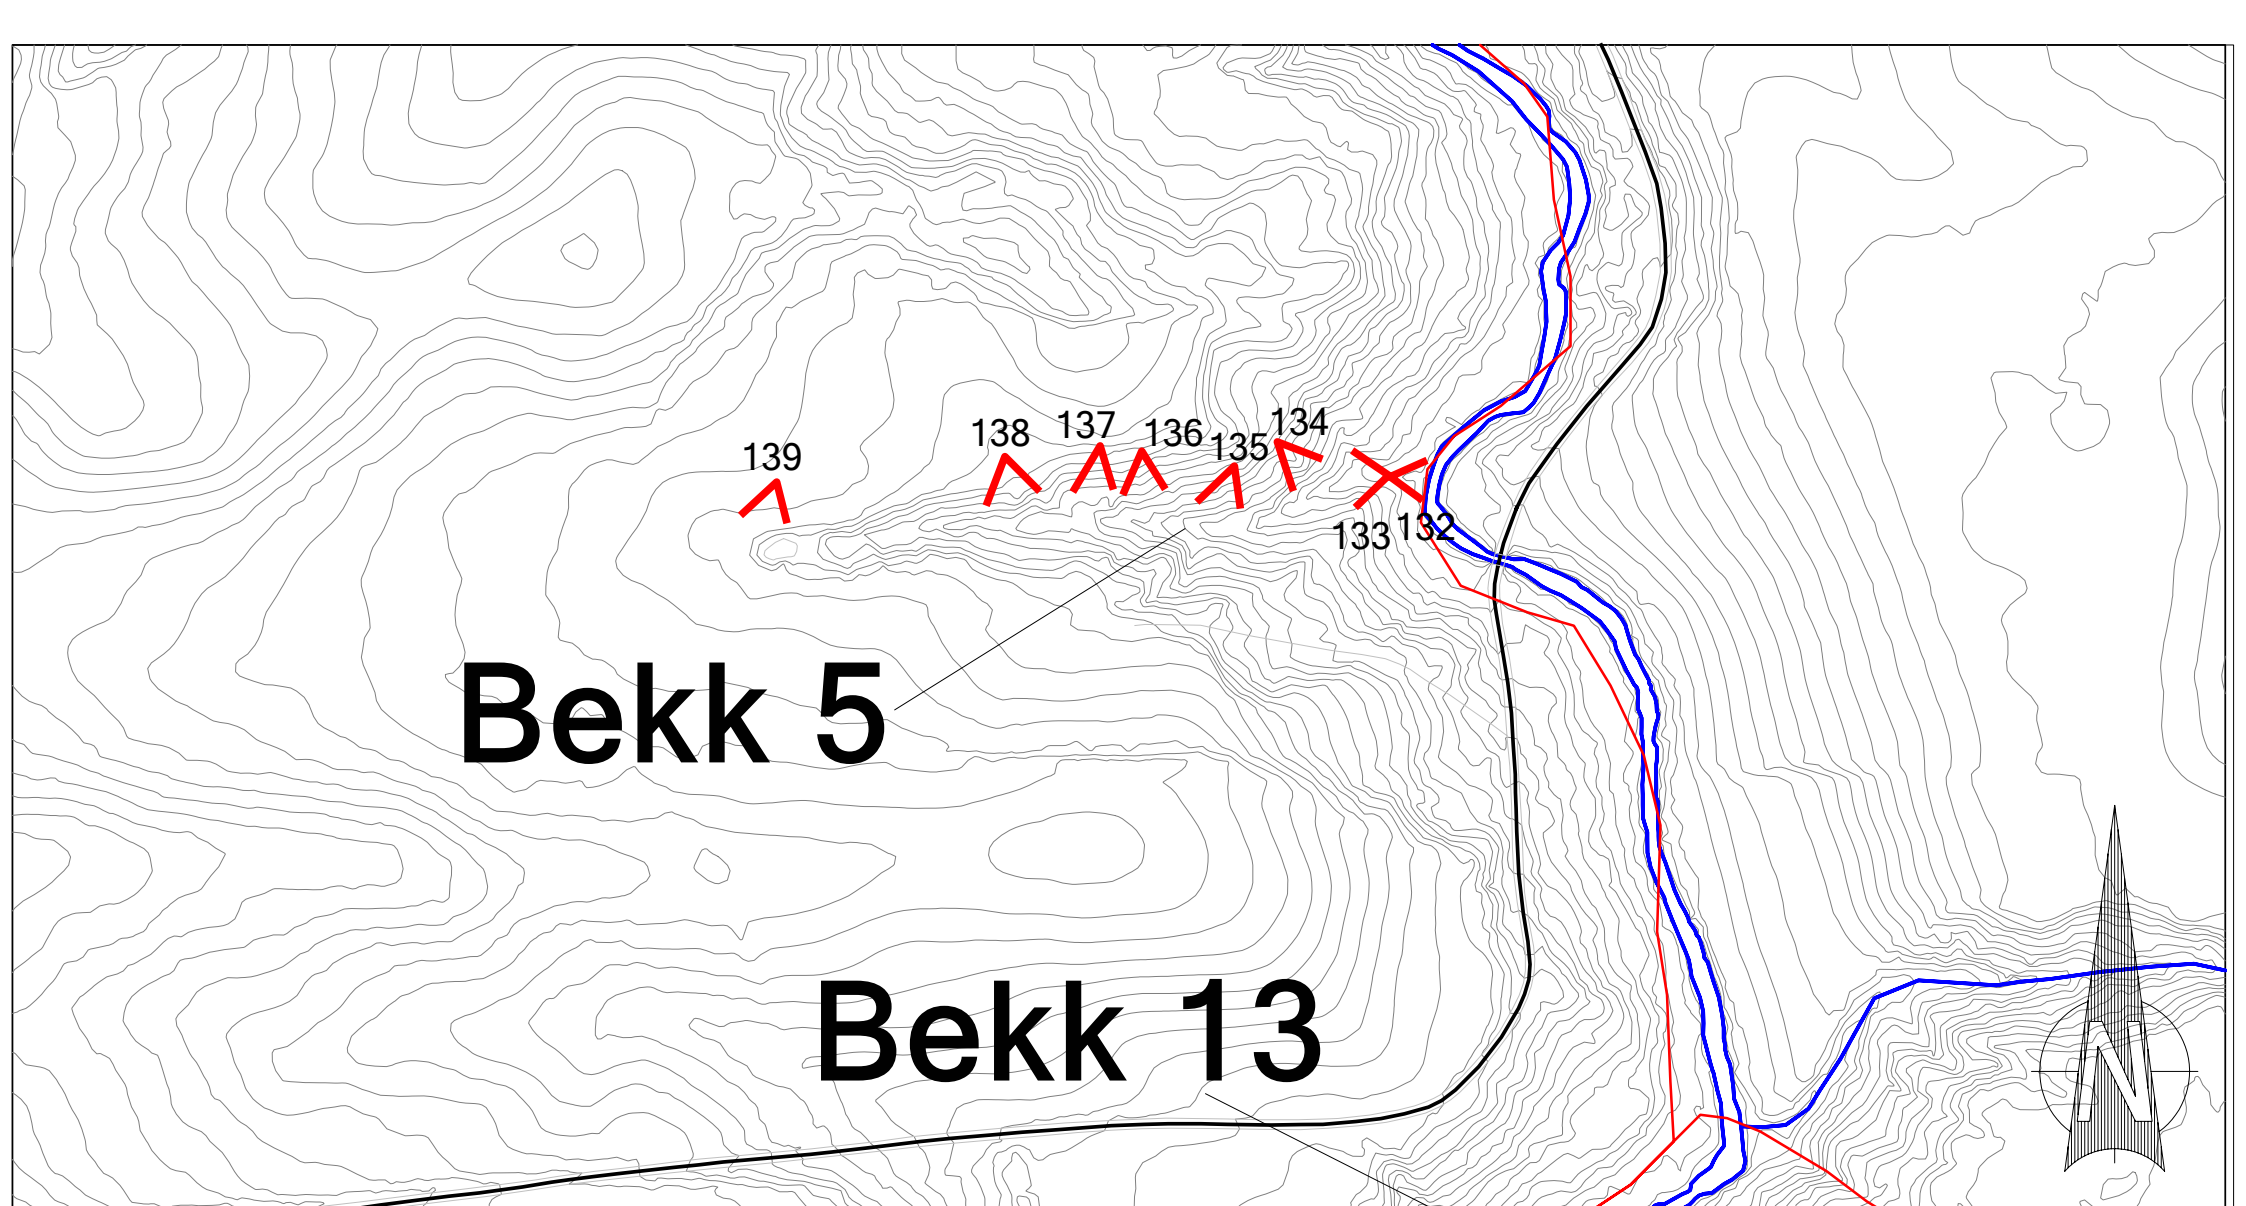
Oversiktskart Bekk 05

Faktor	Observasjon/beskrivelse	Kategori (sett x)	
Erosjon	Det pågår aktiv erosjon langs de bratteste partiene i bekken. Bunnsenking ca 1-1,5 m og mye åpen leire. Lite vann. Bekken har stort fall og skjærer seg ned i en bratt ravine. Det er mye sig/utglidninger langs sidene.	Aktiv	X
		Noe	
		Litt	
		Ingen	
Inngrep	Bekkelukking/bakkeplanering i øvre ende, se bilde 139.	Stort	
		Noe	X
		Lite	
		Ingen	
Flombølge/ oppdemming	Stor nok utrasing i sonen kan demme opp Ristbekken betydelig. En påfølgende flombølge vil true veier lengre ned i vassdraget.	Alvorlig	
		Middels	
		Liten	X
		Ingen	
Andre forhold

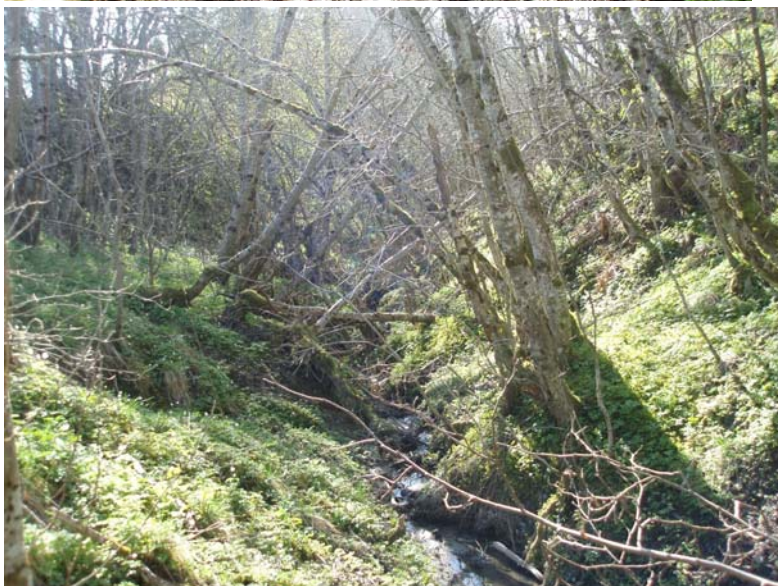
Bilde 254

Faktor	Observasjon/beskrivelse	Kategori (sett x)	
Erosjon	Det pågår aktiv erosjon på strekningen hvor det er størst fall, se bilde 254-255. På øvre strekning pågår det noe erosjon, og på nedre strekning pågår det litt erosjon pga mindre fall. Gjennomsnittlig bunnsenkning er ca 0,5 m. Bekkebunn består av stein/grus, sand, silt og leire. Det er utglidninger og sig i skråningene helt ned til hytta på venstre side hvor bekken flater ut før samløpet med ristbekken.	Aktiv	X
		Noe	(X)
		Litt	
		Ingen	
Inngrep	Bekkelukking/bakkeplanering i øvre ende, se bilde 139.	Stort	
		Noe	
		Lite	X
		Ingen	
Flombølge/ oppdemming	Stor nok utrasing i sonen kan demme opp Ristbekken betydelig. En påfølgende flombølge vil true veier lengre ned i vassdraget.	Alvorlig	
		Middels	
		Liten	X
		Ingen	
Andre forhold

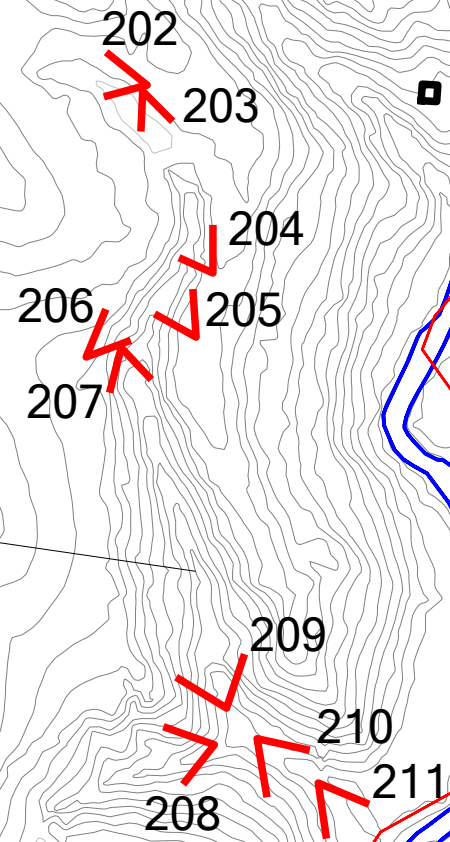
Oversiktskart Bekk 09

Faktor	Observasjon/beskrivelse	Kategori (sett x)	
Erosjon	Det pågår aktiv erosjon på strekningen hvor det er størst fall, se bilde 204-209. Her er det en bunnsenkning på ca 1 m. På øvre strekning og nedre strekning pågår det noe erosjon pga mindre fall, med en bunnsenkning på 0,5 m. Bekkebunn består av stein/grus, sand, silt og leire. Det er utglidninger og sig i skråningene på strekningen med aktiv erosjon og det er åpen leire flere steder. Bilde 206 viser søppeldumping av grunneier.	Aktiv	X
		Noe	(X)
		Litt	
		Ingen	
Inngrep	Bekkelukking/bakkeplanering i øvre ende, se bilde 202.	Stort	
		Noe	
		Lite	X
		Ingen	
Flombølge/ oppdemming	Stor nok utrasing i sonen kan demme opp Ristbekken betydelig. En påfølgende flombølge vil true veier lengre ned i vassdraget.	Alvorlig	
		Middels	
		Liten	X
		Ingen	
Andre forhold
