Norges
vassdrags- og
energidirektorat

Ristvassdraget

Befaring av Ristvassdraget på Byneset

Befaringsrapport

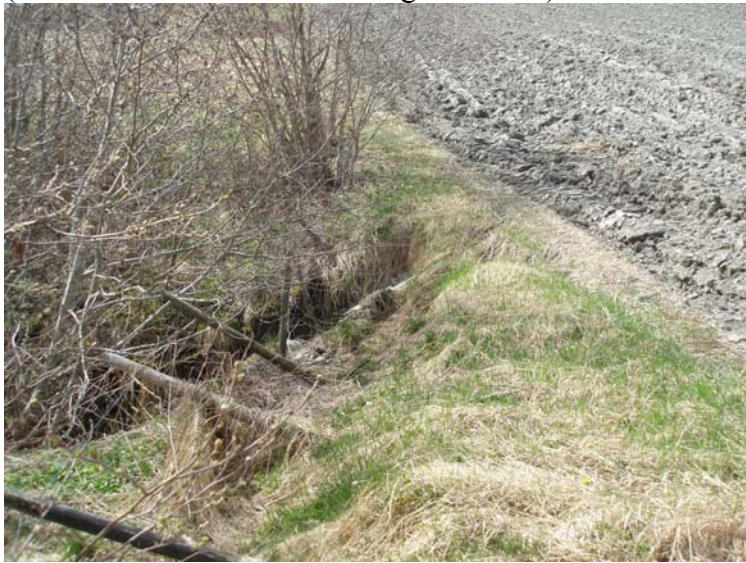
Bilde 218

Faktor	Observasjon/beskrivelse	Kategori (sett x)	
Erosjon	Liten bratt bekk hvor det pågår noe erosjon. Bunnsenkning 0,3-0,5 m med mer stabile skråninger enn de andre bekkene i sonen. Bilde 221 viser erosjon/utglidning. Bekkebunnen består av stein, grus, sand og silt.	Aktiv	X
		Noe	
		Litt	
		Ingen	
Inngrep	Bakkeplanering/bekkelukking i øvre ende, se bilde 218.	Stort	
		Noe	
		Lite	X
		Ingen	
Flombølge/ oppdemming	Stor nok utrasing i sonen kan demme opp Ristbekken betydelig. En påfølgende flombølge vil true veier lengre ned i vassdraget.	Alvorlig	
		Middels	
		Liten	X
		Ingen	
Andre forhold

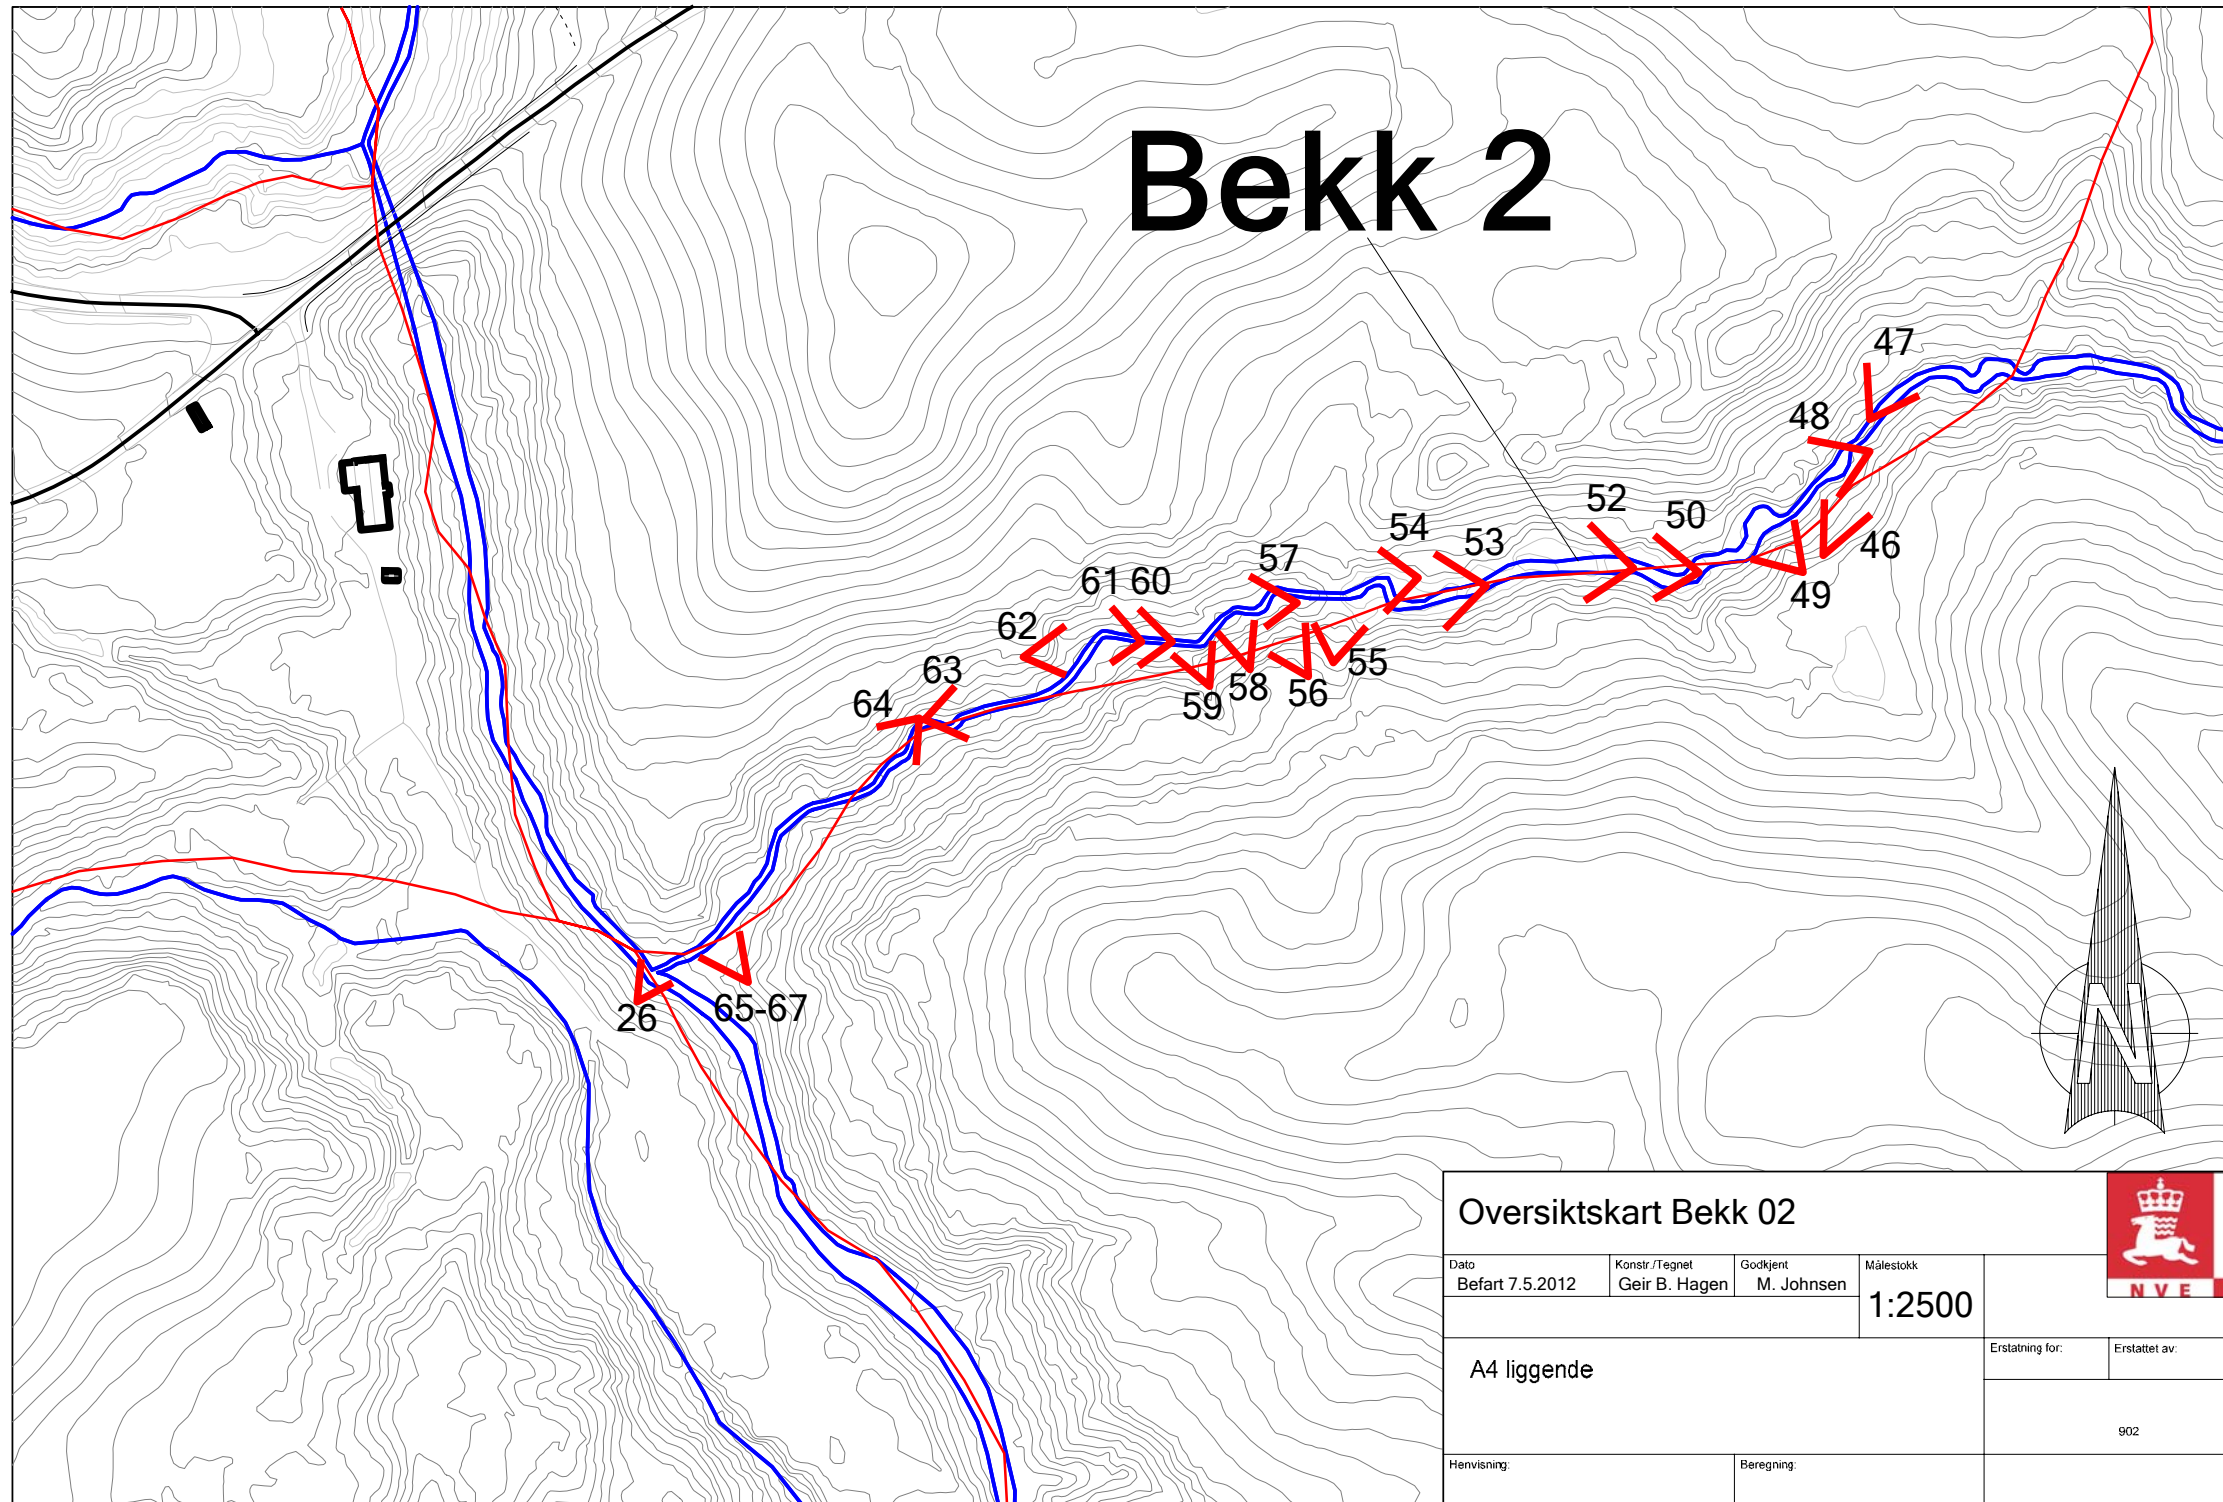
Oversiktskart Bekk 02

Faktor	Observasjon/beskrivelse	Kategori (sett x)	
Erosjon	Det pågår generelt noe erosjon langs bekken med aktiv erosjon i krappe yttersvinger og der hvor bekken har mest fall. Bunnsenkning 0,5-1 m. Åpen silt/leire hvor det pågår aktiv erosjon. Bekkebunnen består av stein, grus, sand og silt/leire, se bilde 51. Det er klart vann i bekken på hele bekkestrekningen. Det er sig og utglidninger i de bratteste sideskråningene, se bilde 50, 58 og 66.	Aktiv	(X)
		Noe	X
		Litt	
		Ingen	
Inngrep		Stort	
		Noe	
		Lite	
		Ingen	X
Flombølge/ oppdemming	Stor nok utrasing i sonen kan demme opp Ristbekken betydelig. En påfølgende flombølge vil true veier lengre ned i vassdraget.	Alvorlig	
		Middels	
		Liten	X
		Ingen	
Andre forhold

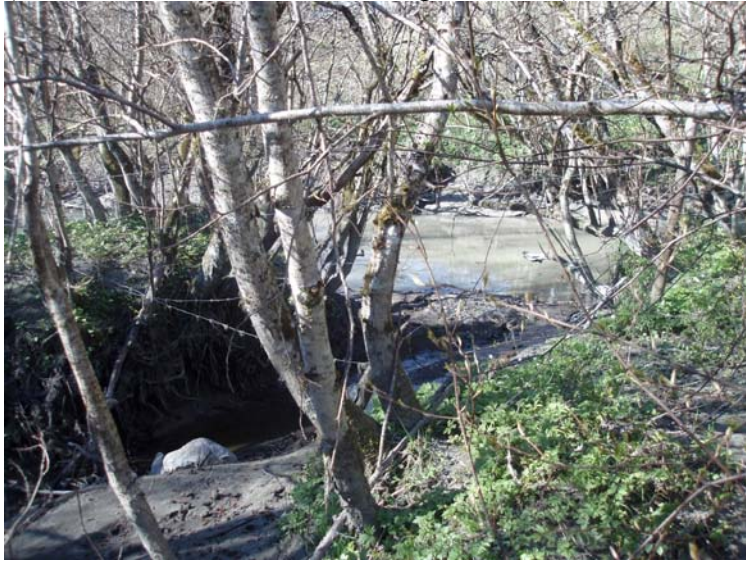
Bilde 259

Faktor	Observasjon/beskrivelse	Kategori (sett x)	
Erosjon	Det pågår aktiv erosjon langs hele bekken opp til øvre ende hvor bekken ligger i rør over en strekning på ca 25 m. Svært aktiv bekk med utglidninger langs sidene hele veien. Størst aktivitet hvor det er størst fall. Bunnsenking 0,5-1 m. Åpen silt/leire langs hvor det pågår erosjon/utglidninger, se bilde 263-264.. Bekkebunnen består av stein, grus, sand og silt/leire, se bilde 266, 268. Bilde P03-04 viser gammel traktor vei over bekken som er totalt ødelagt. Oppstrøms hvor bekken går i rør er bekken sikres av grunneier, se bilde P06-P10.	Aktiv	X
		Noe	
		Litt	
		Ingen	
Inngrep	Bekken sikres i øvre ende av grunneier.	Stort	
		Noe	
		Lite	X
		Ingen	
Flombølge/ oppdemming	Stor nok utrasing i sonen kan demme opp Ristbekken betydelig. En påfølgende flombølge vil true veier lengre ned i vassdraget.	Alvorlig	
		Middels	
		Liten	X
		Ingen	
Andre forhold

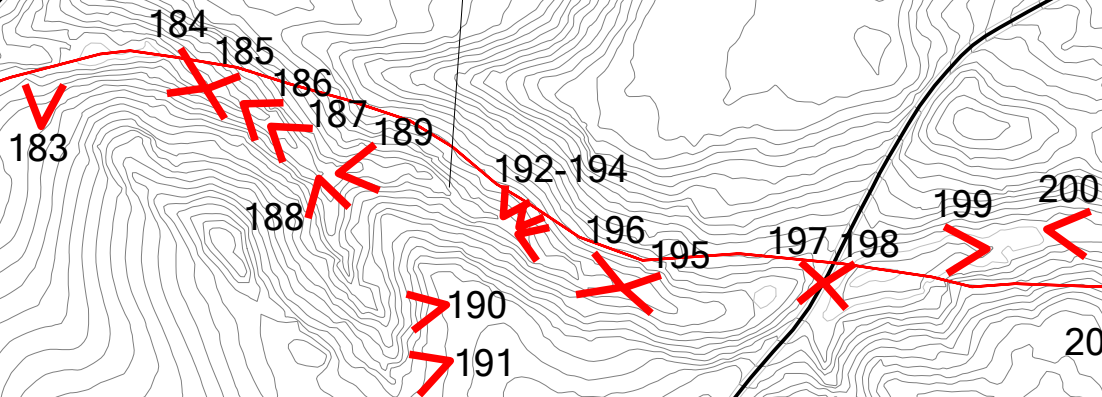
Oversiktskart Bekk 08

Faktor	Observasjon/beskrivelse	Kategori (sett x)	
Erosjon	Det pågår aktiv erosjon langs hele bekken på de strekningene hvor bekken har størst fall og i yttersvingene. Aktiv bekk med utglidninger langs sidene hele veien med åpen leire. Bekken er bredere enn de andre bekkene i området, 2 m bred på den nederste strekningen og ca 1 m bred i midtre del, og mindre i øvre del. Bunnsenkning 0,5-1 m. Bekkebunnen består av stein, grus, sand og silt/leire. I sidebekken til venstre (B 188) pågår det aktiv erosjon med utglidninger på sidene. Bratt sidebekk.	Aktiv	X
		Noe	
		Litt	
		Ingen	
Inngrep	Bekkelukking/bakkeplanering både for hovedbekken og sidebekken i øvre ende, se bilde 191 og 201.	Stort	
		Noe	
		Lite	X
		Ingen	
Flombølge/ oppdemming	Stor nok utrasing i sonen kan demme opp Ristbekken betydelig. En påfølgende flombølge vil true veier lengre ned i vassdraget.	Alvorlig	
		Middels	
		Liten	X
		Ingen	
Andre forhold

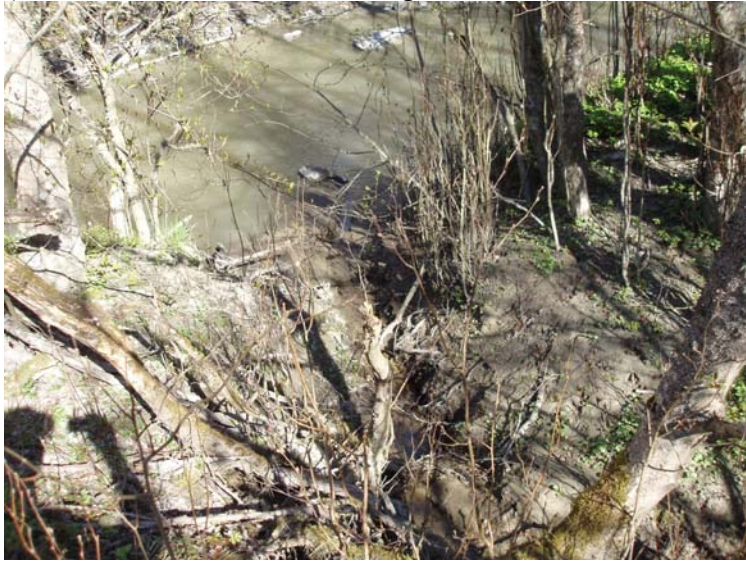
Bilde 163

Faktor	Observasjon/beskrivelse	Kategori (sett x)	
Erosjon	Liten bratt bekk hvor det pågår aktiv erosjon nedstrøms traktorveien som krysser bekken. Oppstrøms veien pågår det litt erosjon.	Aktiv	X
		Noe	
		Litt	
		Ingen	
Inngrep	Traktorvei over bekken.	Stort	
		Noe	
		Lite	
		Ingen	X
Flombølge/ oppdemming	Stor nok utrasing i sonen kan demme opp Ristbekken betydelig. En påfølgende flombølge vil true veier lengre ned i vassdraget.	Alvorlig	
		Middels	
		Liten	X
		Ingen	
Andre forhold
