## **HENSFOSS DAM, RØRGATE OG SVINGETÅRN**

### **Revurderingsrapport**

August 2007

# RAPPORT FRA REVURDERING

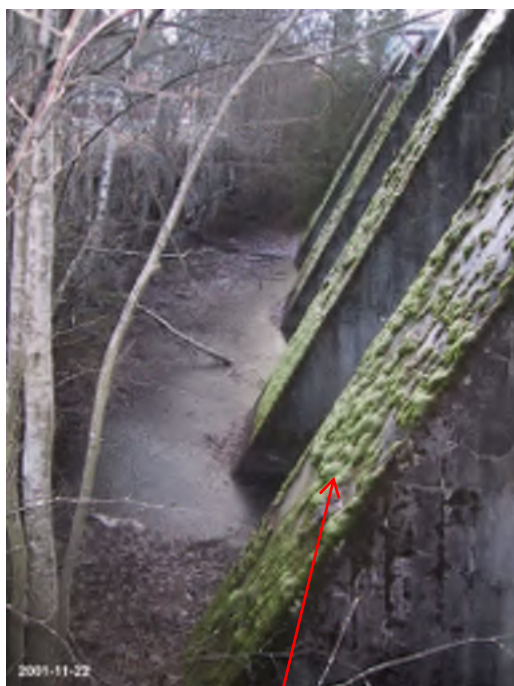
Mye mose  
på pilarene

Det er ikke registrert skader av betydning på vannsiden. På luftsiden er det en del riss, kalkutfelling og mose. Mosen bør fjernes og områder med betongskader utbedres.

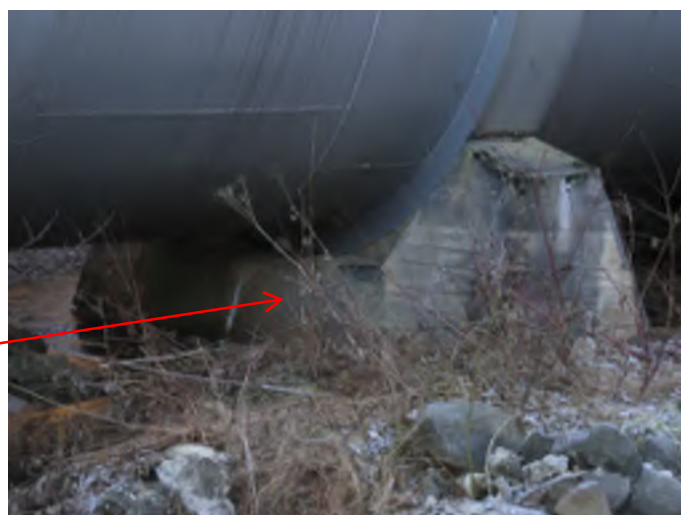
Mindre avflaking fra en tidligere reparasjon innvendig i røret

Typisk fundament for stålrør

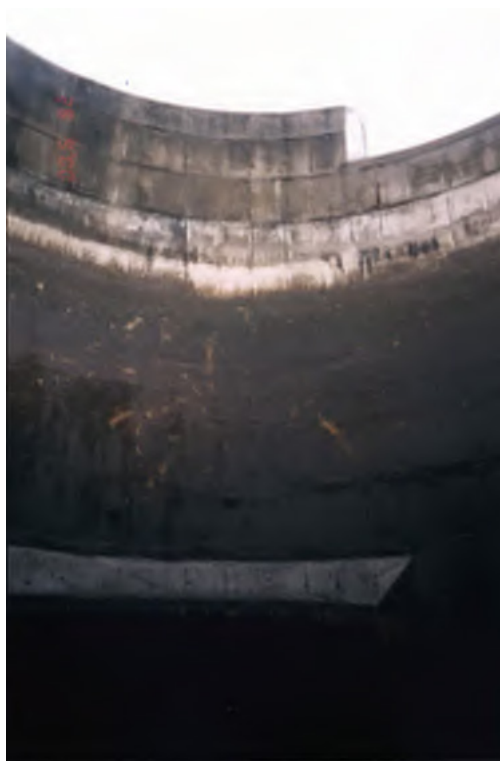
Innvendig i tårn

Innvendig svingetårn ble inspisert fra mobilkrankurv og enkelte skader som ble registrert må følges opp ved tilsynene.

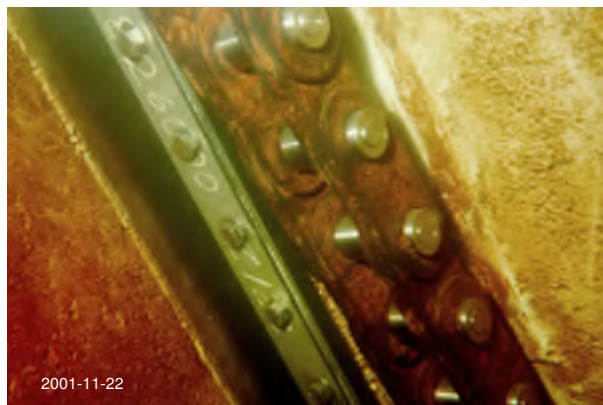
Det ble anmerket mindre rustrenning fra overgang mellom frontplate og horisontale stivere. Fra undervannsinnspeksjonen ble det konstatert noe korrosjonsangrep på kjedelenkene. Denne kommentaren er gjentatt ved inspeksjonsdykket i 2006.

Typisk tilstand av kjede under vann

Nedre del av opptrekkskjeder var skiftet ut for noen år siden, men pga. sort stål i laskene må disse følges opp med korrosjonsbeskyttelse i en eller annen form.

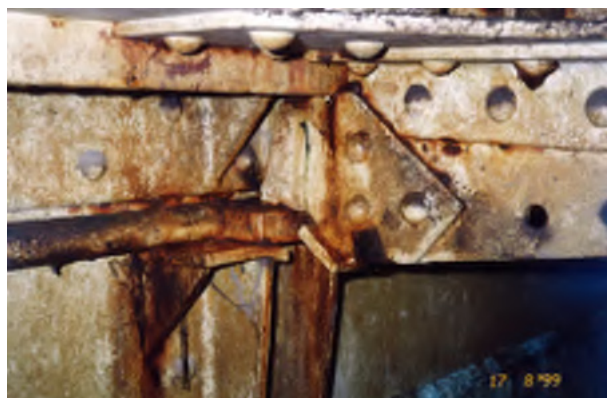
Bøyd forriglingshake på luka

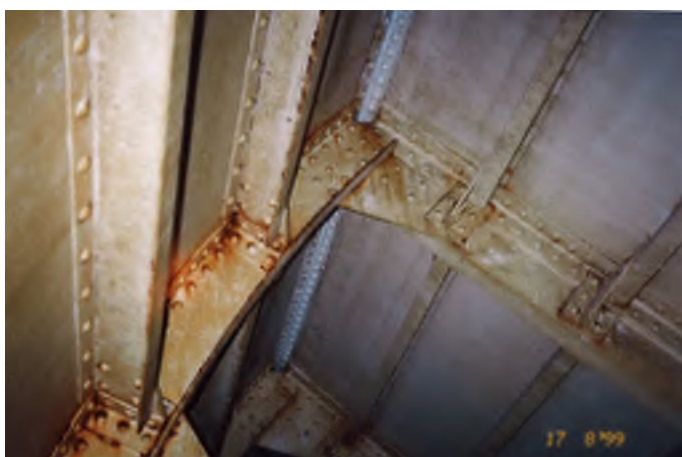
Typisk tilstand i øvre del av luka

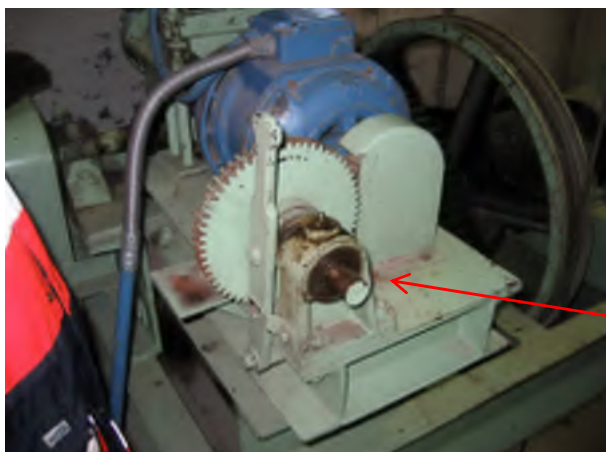
System for manuell betjening

Mangler automatisk utkobling av styrestrøm ved montering av sveiv

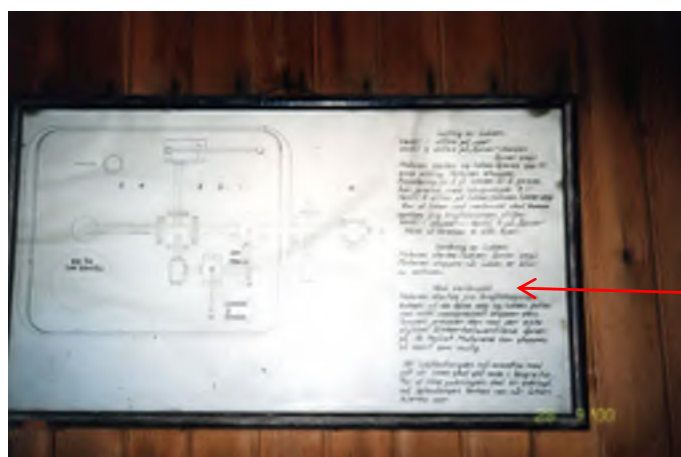
Gammel betjeningsinstruks

Betjening ved rørbrudd er beskrevet i den gamle instruksen, men ikke i den nye

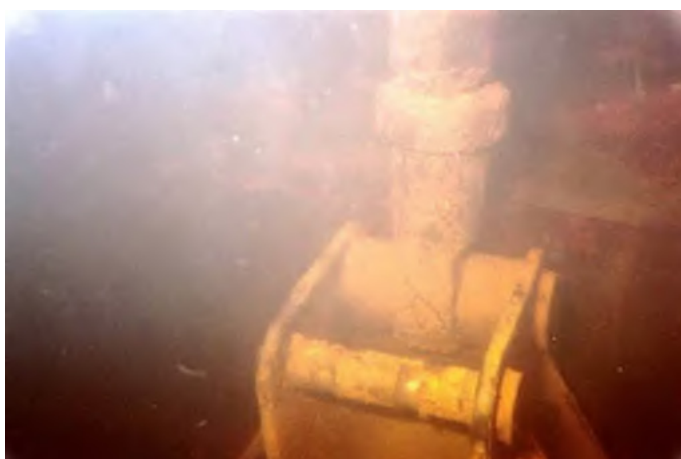
Opptreksstangens feste i luke - undervannsfoto

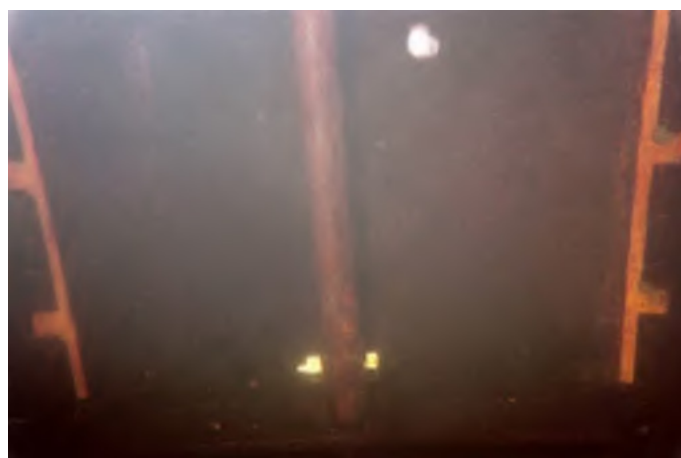
Overkant fylleluke - undervannsfoto

Lekkasjen i fylleluken bør utbedres for å gi bedre tilgjengelighet til rørgata ved inspeksjoner.

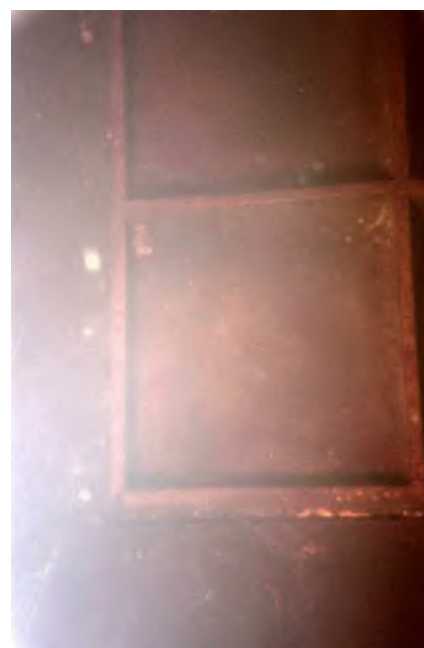
Fylleluke - undervannsfoto

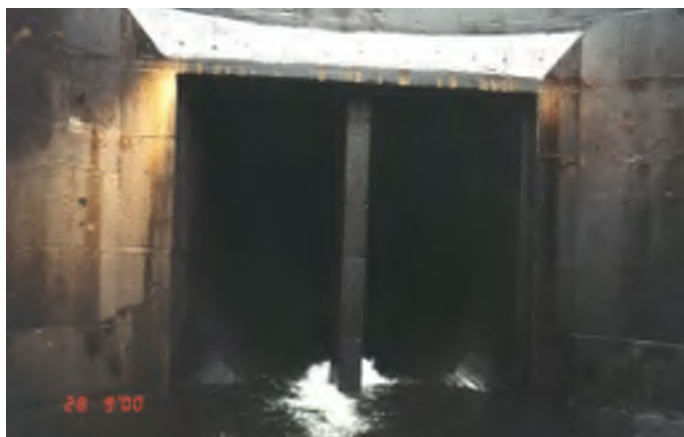
Betongklossen ved innløpet til svingetårnet hadde en del avskalling og sprekker, men pga. vannlekkasjer var det ikke tilgjengelighet for detaljert inspeksjon.

Innløp i svingetårn

Ved innløpet til svingetårnet er det en del betongskader som må følges opp.

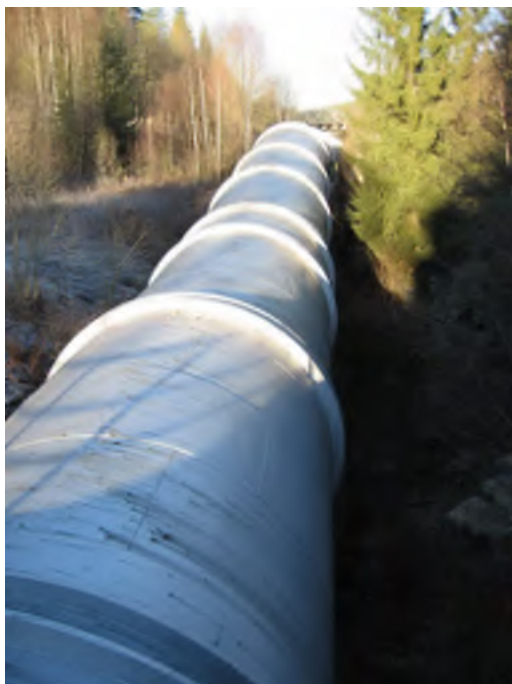
Bildet viser den generelle tilstand på overflatebehandlingen

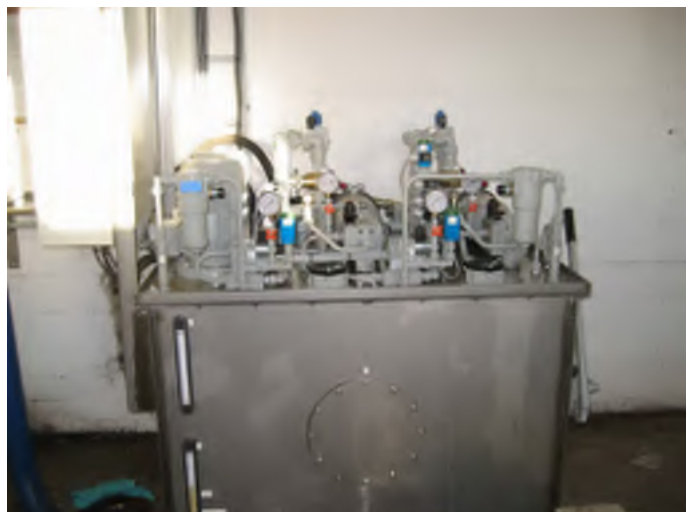
Hydraulisk aggregat

Hydraulikkaggregatet var bygget etter dagens standard og leverandøren hadde forberedt for en økning av trykket ved evt. utskifting av hydraulikksylindre.

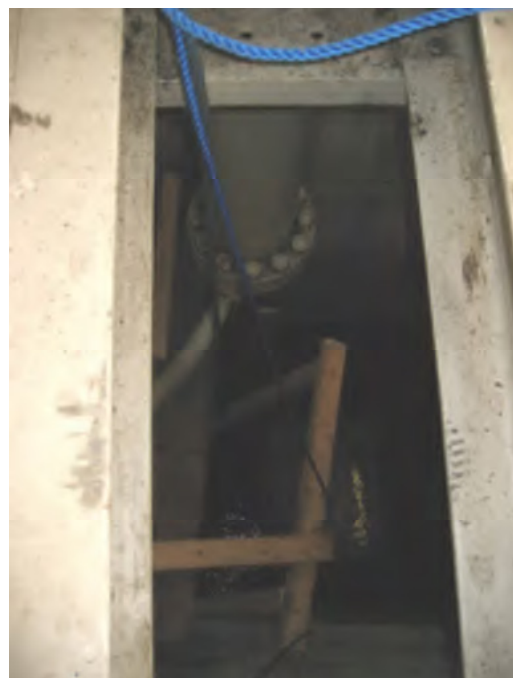
Sylinder

Rester fra stillaser ved sylindre var ikke fjernet.

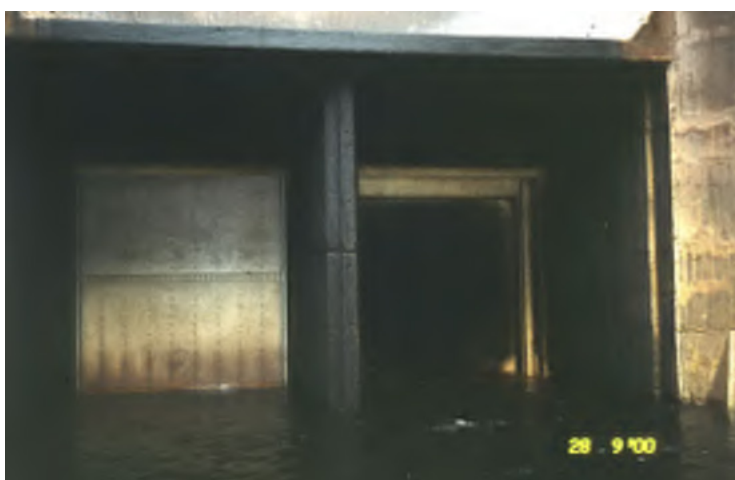
Luker sett fra svingetårn

Ved inspeksjonen i 2001 ble luker og føringer inspisert samtidig med tårnet. Ingen skader ble observert.

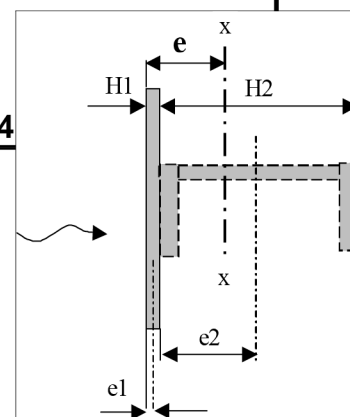
**EB Kraftproduksjon AS**  
**Hensfoss Revurdering**  
**Inntaksluker**  
**Tegning 82-2750 og 5632/4**

OBS! Manglende tegningsunderlag  
-dimensjoner er tatt fra skisse av  
oppheng

Kommentarer: Statistiske verdier er redusert med 5% pga. antatt korrosjon. 30 cm av frontplate er medregnet.  
Pga. manglende dokumentasjon er resultatene usikre, men det kan tyde på at konstruksjonen ikke tilfredsstiller dagens krav.

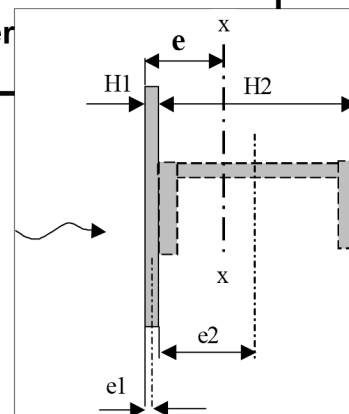
| Henvisninger | Tegning 5419/4 |

*Kommentarer:* Statiske verdier er redusert med 5% pga. antatt korrosjon. 30 cm av frontplate er medregnet.  
Konstruksjonen har lav utnyttelsesgrad.

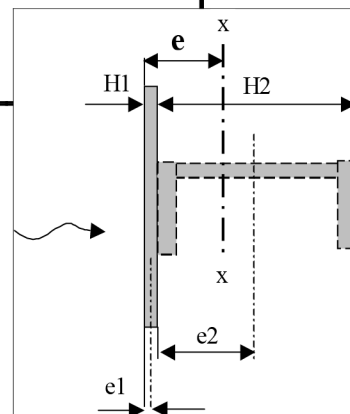
| Henvisninger | <b>Tegning 48561-1</b> |

Kommentarer: Statistiske verdier er redusert med 5% pga. antatt korrosjon. 40 cm av frontplate er medregnet. Konstruksjonen har tilfredsstillende utnyttelsesgrad.

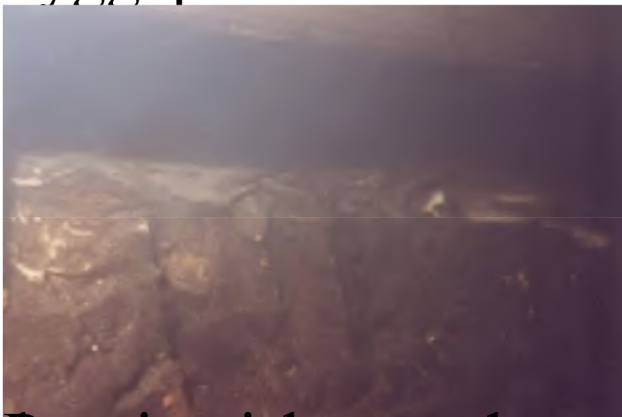
| Nr: | Sted: | Objekt: | Merknad: |
|---|---|---|---|
| 4 | Sektorluke | Provisorisk tappeløp under bunnterskel, fra byggeperioden.<br> | Utvasking av påstøp i tappeløpet. Deler av forskaling står igjen. |

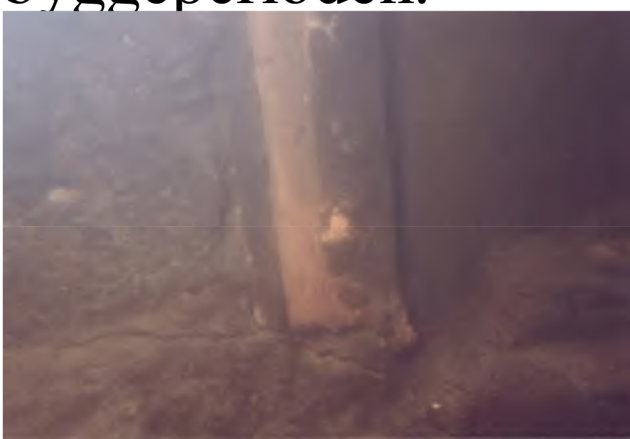
| Nr: | Sted: | Objekt: | Merknad: |
|---|---|---|---|
| 5 | Sektorluke | Provisorisk tappeløp under bunnterskel, fra byggeperioden.<br> | Utvasking av påstøp i tappeløpet. Deler av forskaling står igjen. |

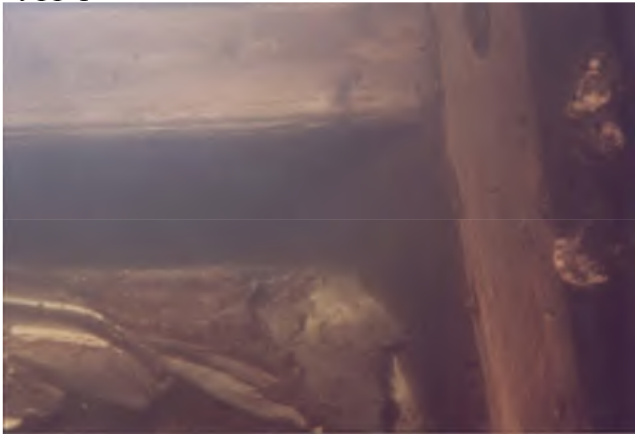
| Nr: | Sted: | Objekt: | Merknad: |
|---|---|---|---|
| 6 | Sektorluke | Provisorisk tappeløp under bunnterskel, fra byggeperioden.<br> | Utvasking av påstøp i tappeløpet. Deler av forskaling står igjen. |

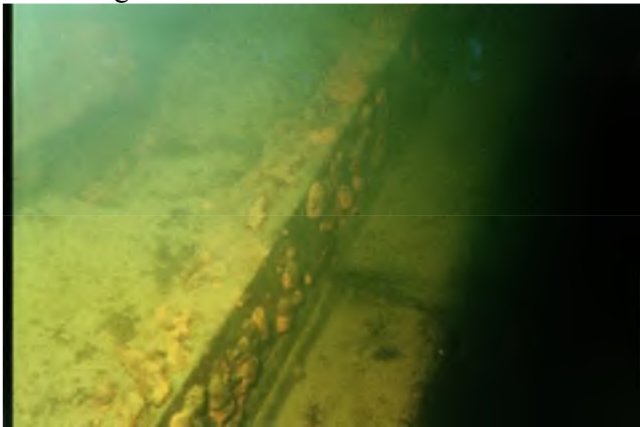
| Nr: | Sted: | Objekt: | Merknad: |
|---|---|---|---|
| 7 | Sektorluke<br>(Videotid ca 00:34) | Nålanslag<br> | Støpeskjøt med liten høydeforskjell |

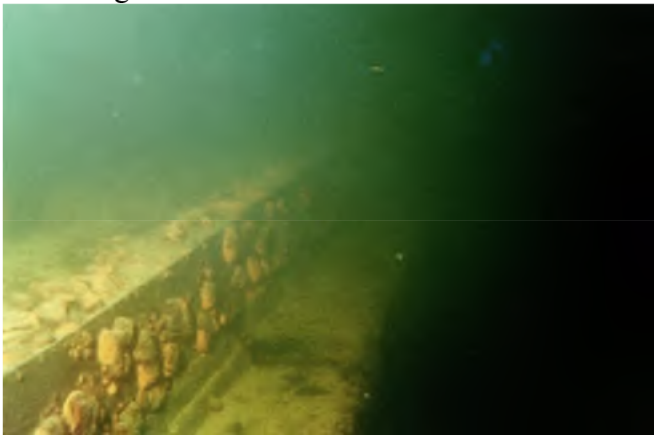
| Nr: | Sted: | Objekt: | Merknad: |
|---|---|---|---|
| 8 | Sektorluke | Nålanslag<br> | Støpeskjøt med liten høydeforskjell |

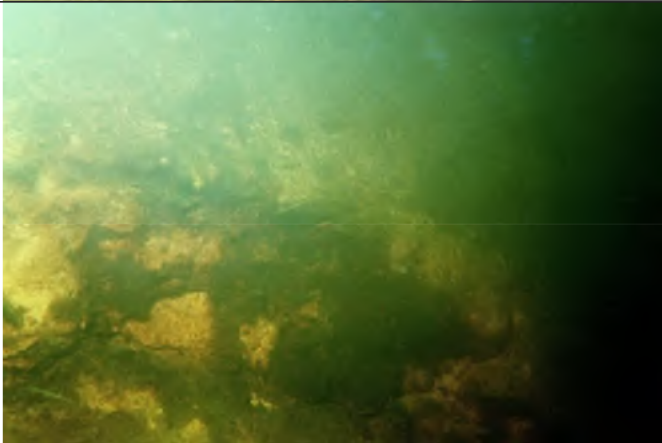
| Nr: | Sted: | Objekt: | Merknad: |
|---|---|---|---|
| 25 | Pilar mellom sektorluke og segmentsluke. | | Stor utvasking |

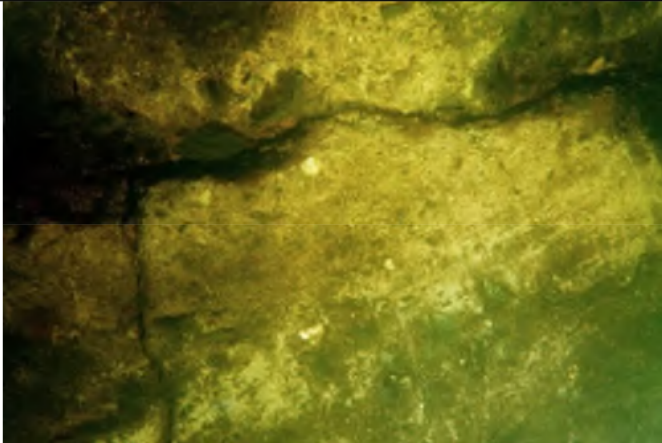
| Nr: | Sted: | Objekt: | Merknad: |
|---|---|---|---|
| 26 | Pilar mellom sektorluke og segmentsluke. | | Stor utvasking |

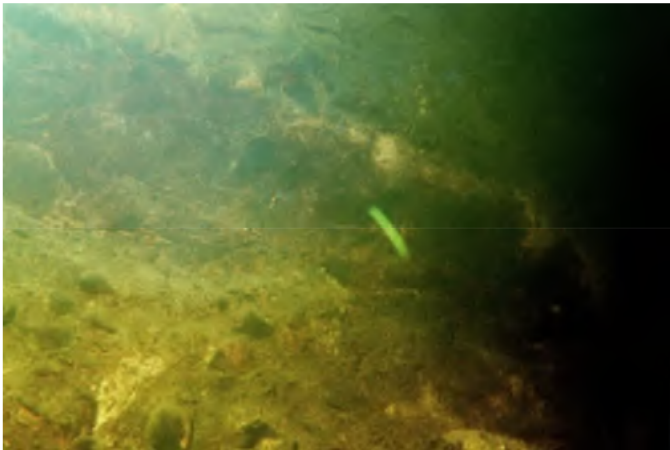
| Nr: | Sted: | Objekt: | Merknad: |
|---|---|---|---|
| 27 | Pilar mellom sektorluke og segmentluke. | Venstre side<br> | !,15 i omfang |

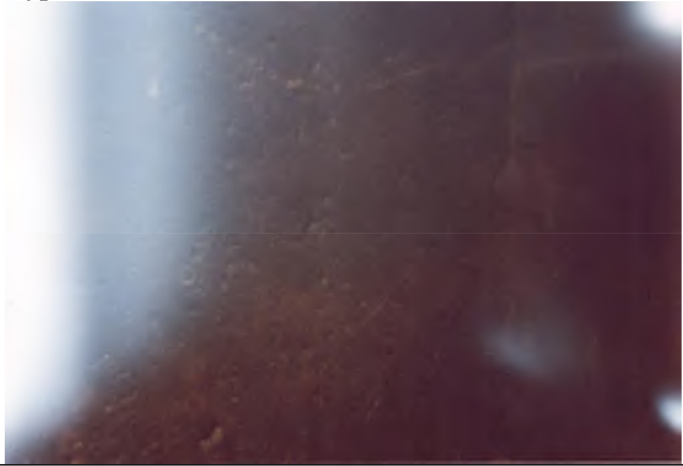
| Nr: | Sted: | Objekt: | Merknad: |
|---|---|---|---|
| 34 | Mur venstre side for segmentsluke | Typisk bilde av mur<br> | Meget god befatning |

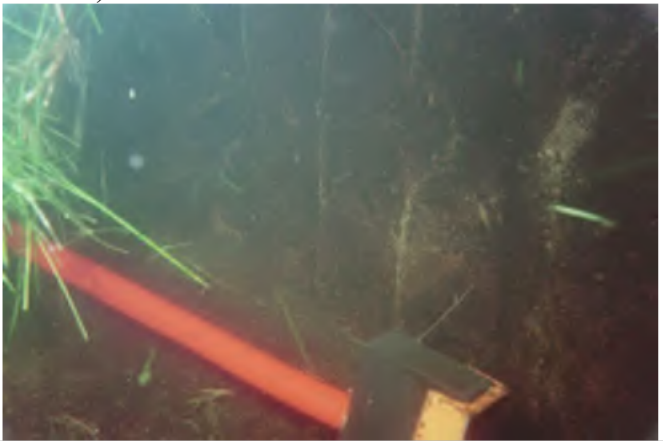
| Nr: | Sted: | Objekt: | Merknad: |
|---|---|---|---|
| 29 | Mellom venstre varegrind og luke | Varegrind H bjelke/ flyndre venstre side. (Nr. 5 fra bunnen)<br> | Den øverste av fem. |

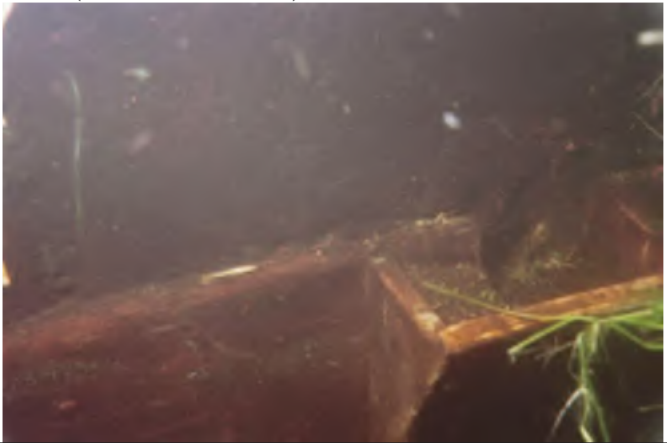
| Nr: | Sted: | Objekt: | Merknad: |
|---|---|---|---|
| 34 | Mellom venstre varegrind og luke | Forskaling. Ved varegrind H bjelke/ flyndre høyre side. (Nr. 5 fra bunnen)<br> | Den øverste av fem. Nærbilde av topp forskaling |

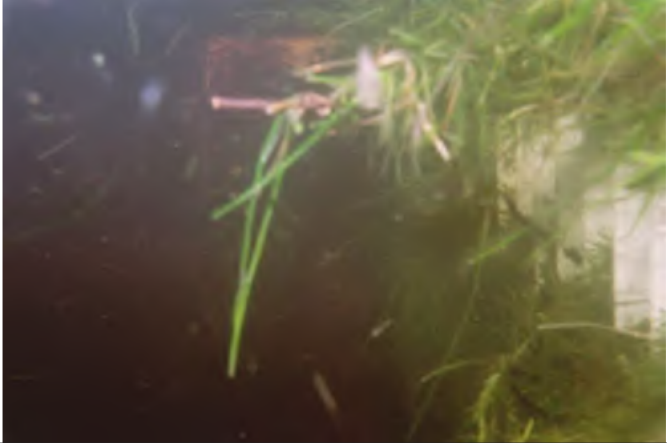
| Nr: | Sted: | Objekt: | Merknad: |
|---|---|---|---|
| 35 | Mellom venstre varegrind og luke | Forskaling. Ved varegrind H bjelke/ flyndre høyre side. (Nr. 5 fra bunnen)<br> | Den øverste av fem. Avstandsbilde av forskaling |
